# RØROSBANEN 1011 HALTDALEN-STØREN

## KM 493,59 - 494,86 SKREDSIKRINGSTILTAK RØROSBANEN LITLØYA - GRANØYLANDET

### Skredrapport

| <b>60033315: K017709</b><br><b>Skredsikringstiltak Rørosbanen</b> | | Dokument nr. | | | Rev. | |

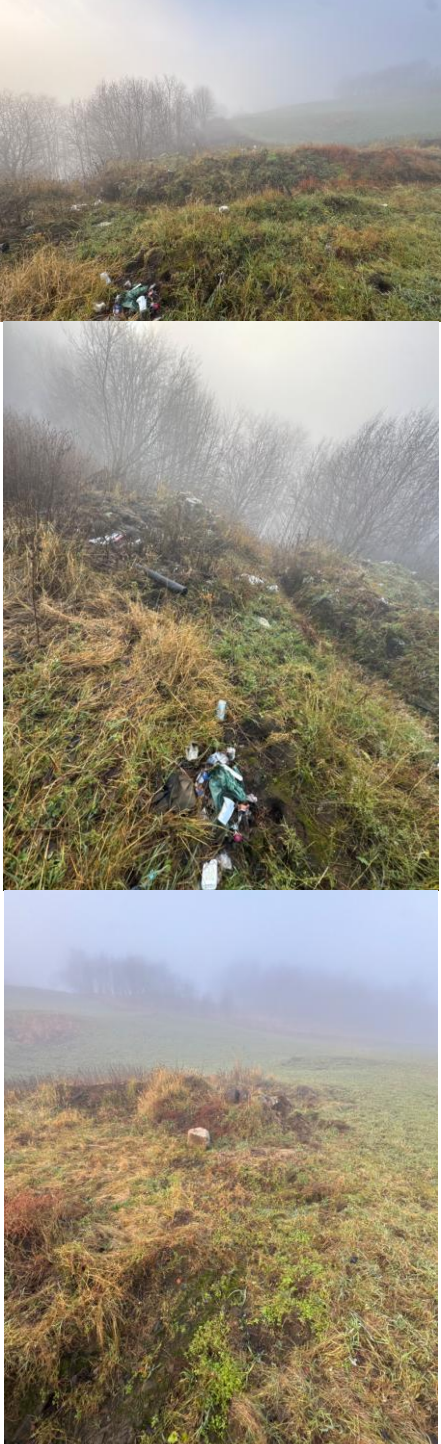
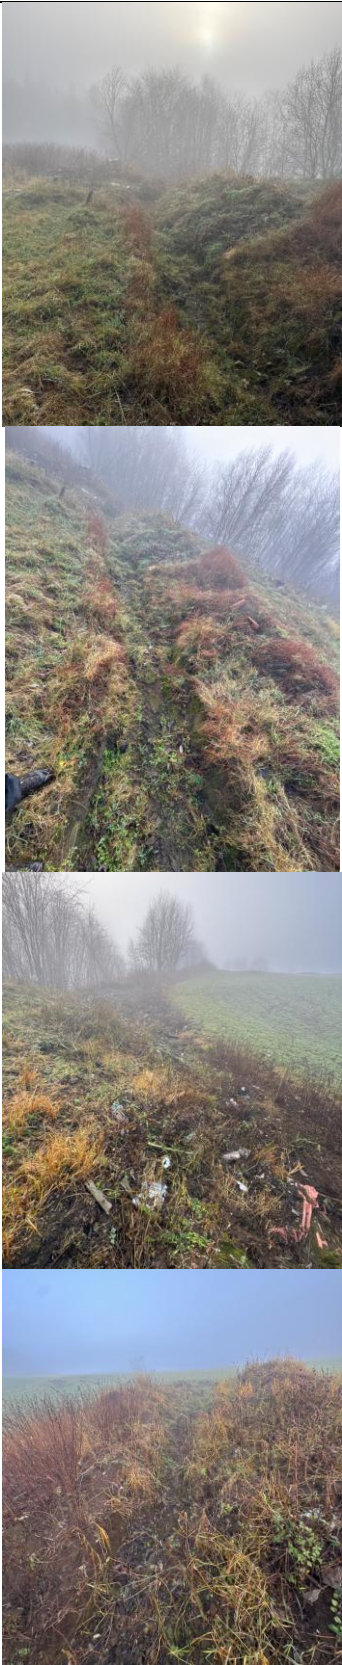
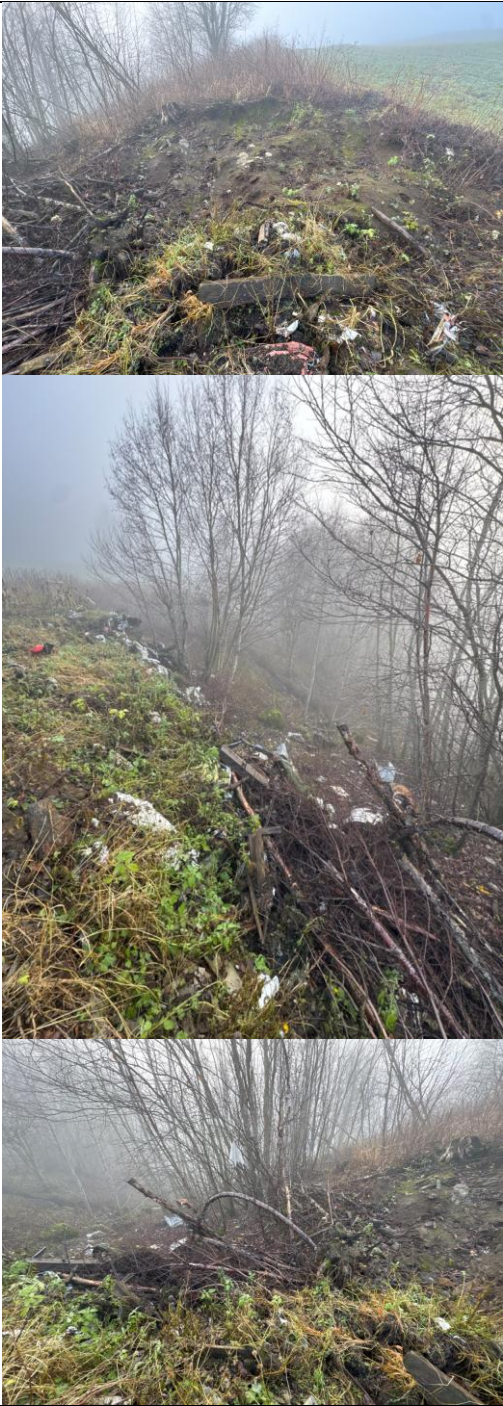
| 6.42 | 494.2 | <p>Søppelfylling i overgangen mellom flatt landbruksterreng og bratt dalside. Stedvis mye søppel. Noe grøfter og noe potensiale for opphopning av vann over et større område.</p> | |

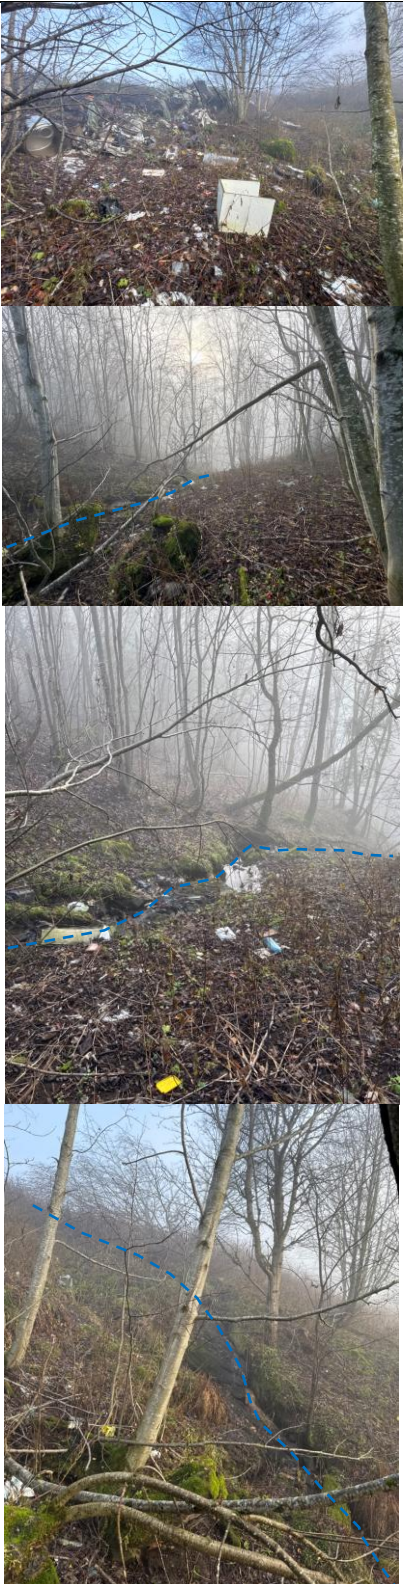
| 6.43 | 494.2 | <p>Samme søppelfylling som infopunkt 6.42, bare lenger ned. Tydelig forsenkning med lite bekkeløp i bunnen (markert med blå stiplet linje).</p> | <p>The image block contains four photographs stacked vertically. The top photo shows a close-up of a forest floor covered in brown leaves and various pieces of trash, including a white box. The second and third photos show a wider view of a forest floor with a blue dashed line drawn across it, indicating a sinkhole or depression. The bottom photo shows a similar view with a blue dashed line and a fallen tree trunk in the foreground.</p> |

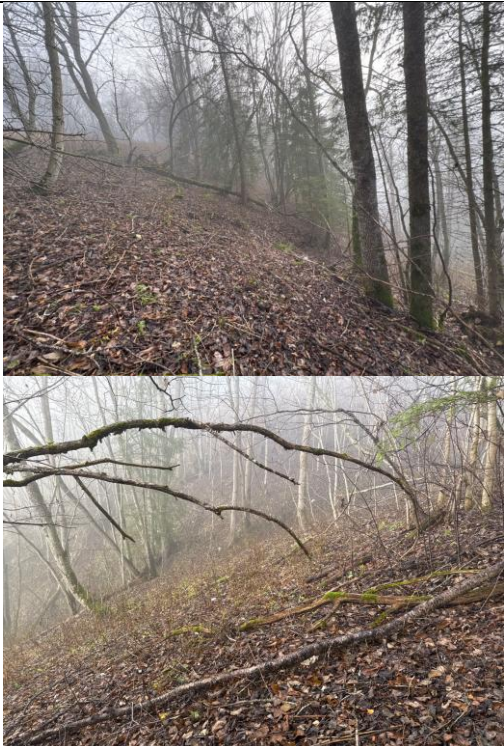
| 6.44 | 494.18 | Overgang mellom flatere og brattere terreng, i dette område noe mer gradvis og jevn overgang. Blandingsskog, med gran- og løvskog. | |

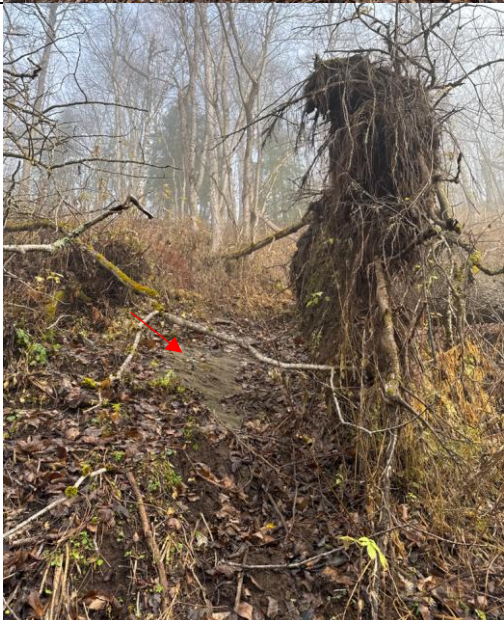
| 6.45 | 494.2 | Rotvelt som har synliggjort bergblotning under (vist med rød pil), som indikerer et tynt løsmassedekke. | |

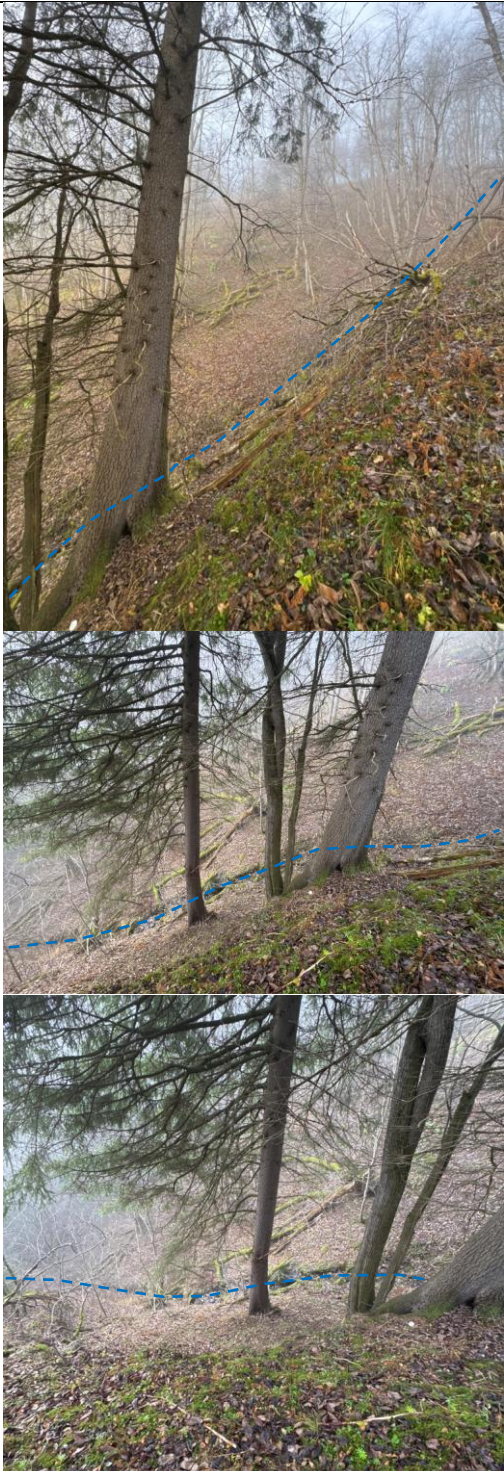
| 6.46 | 494.2 | <p>Tydelig forsenkning med V-form, i relativt bratt terreng. Bekkeløp som renner i bunnen (vist med blå stiplet linje), og noen blokker som er avsatt nedover. Relativt god vannføring i bekken.</p> | |

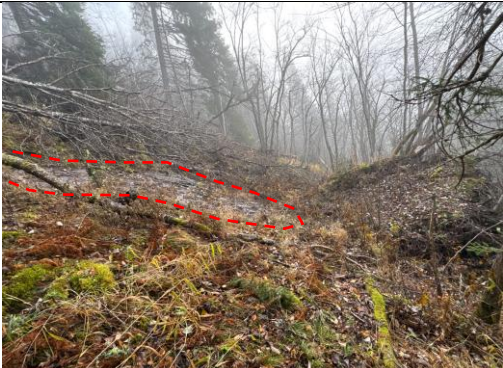
| 6.47 | 494.19 | Rotvelt som har synliggjort bergblotning under (vist med rødt stiplet polygon), og som indikerer et tynt løsmassedecke i området. | |

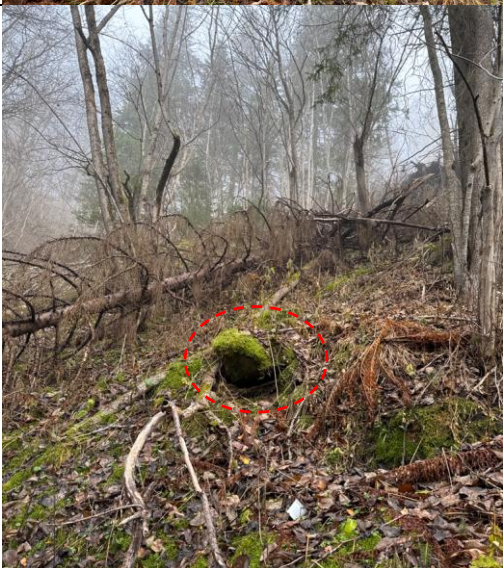
| 6.48 | 494.19 | Liten blokk på ca. 0,2 m³ som er avsatt i terrenget. Ligger stabilt, lav sannsynlighet for remobilisering (< 1/100). | |

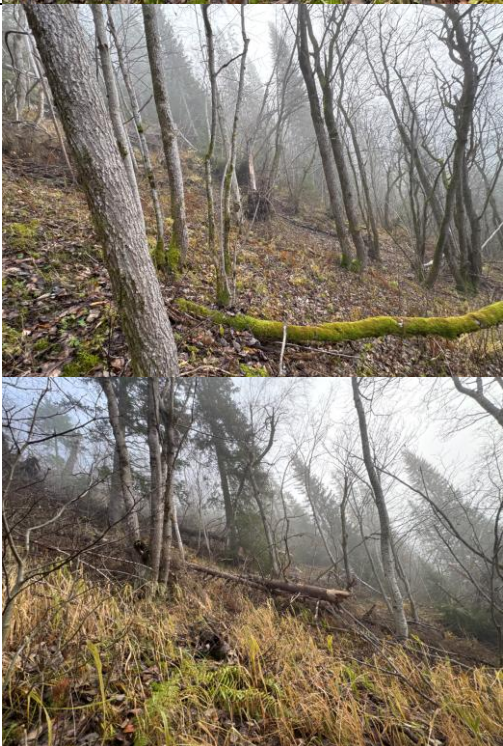
| 6.49 | 494.18 | Område med mye rotvelt, Relativt store gran- og løvtrær i området med gode rotsystemer. | |

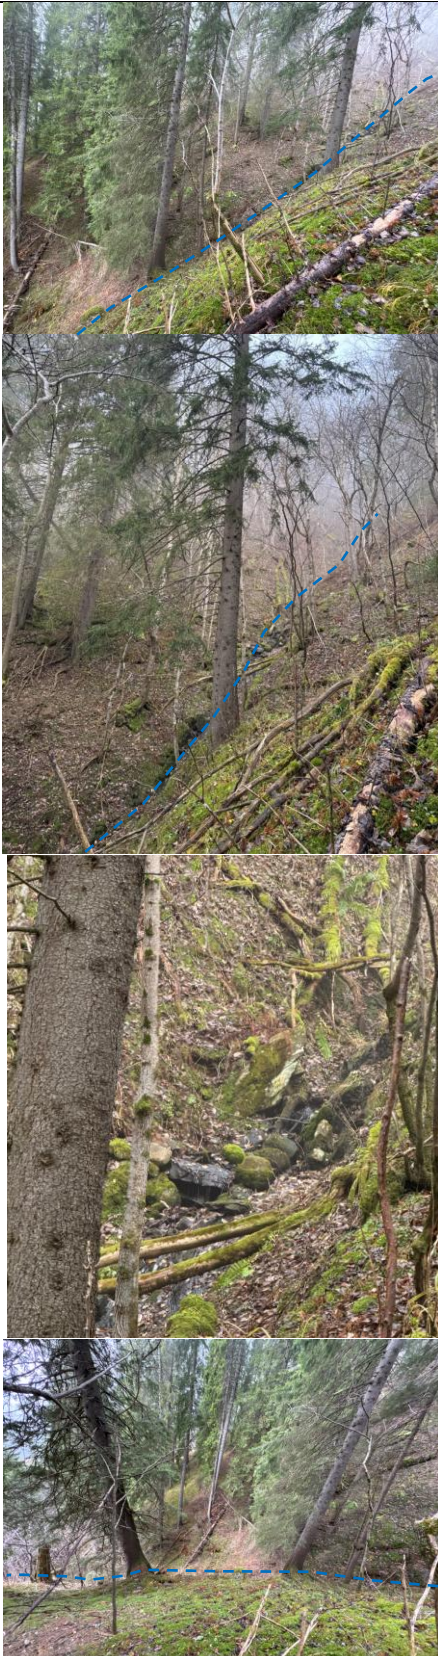
| 6.50 | 494.2 | <p>Bratt forsenkning med tydelig V-form, bratte sidekanter og bekkeløp i bunn (vist med blå stiplet linje). Avsatt ansamlinger med steinblokker (stort sett under 0,5 m<sup>3</sup>) flere steder, og enkelte steder renner bekkeløpet på berget under. Blokker er trolig fra steinsprang som har blitt kanalisert inn i forsenkning eller massetransport langs bekkeløpet. En del større grantrær og mindre løvtrær.</p> | |

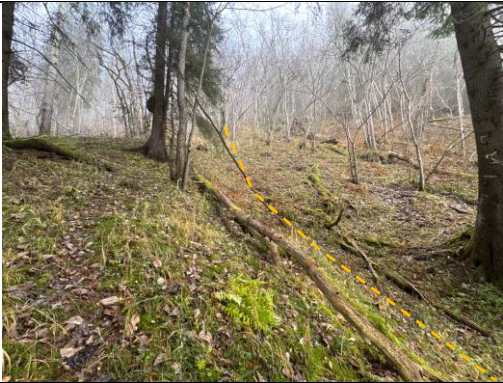
| 6.51 | 494.19 | Mindre definert forsenkning med mindre løvskog og innslag av større grantrær. Lite spor etter vann. | |

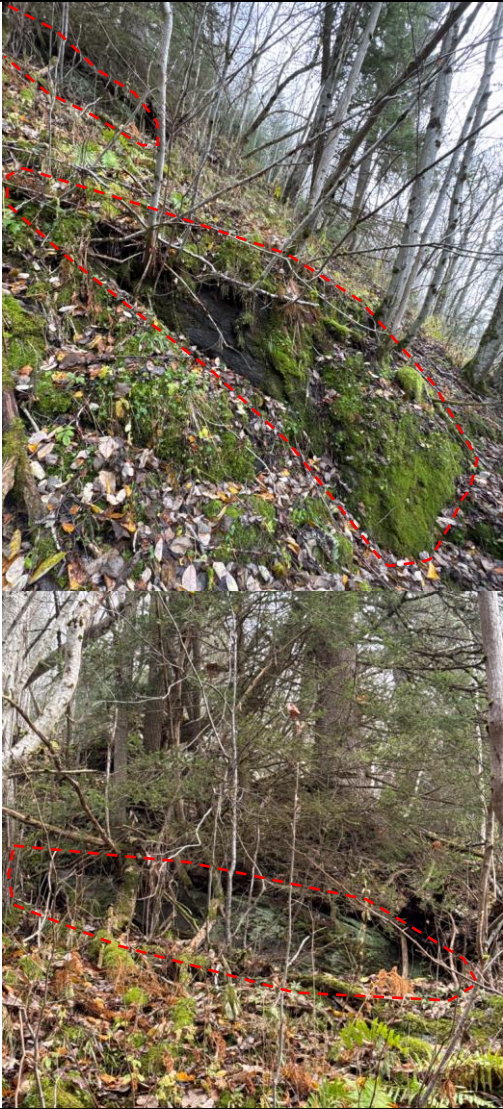
| 6.52 | 494.18 | Bergblotninger i sidekant av forsenkning (vist med rødt stiplet polygon), som indikerer stedvis tynt løsmassedekke. | |

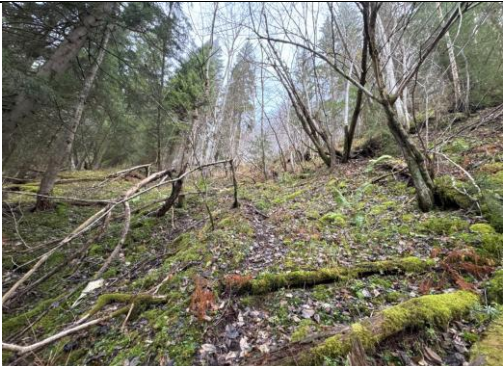
| 6.53 | 494.19 | Lite definert forsenkning, og lite spor etter rennende vann. | |

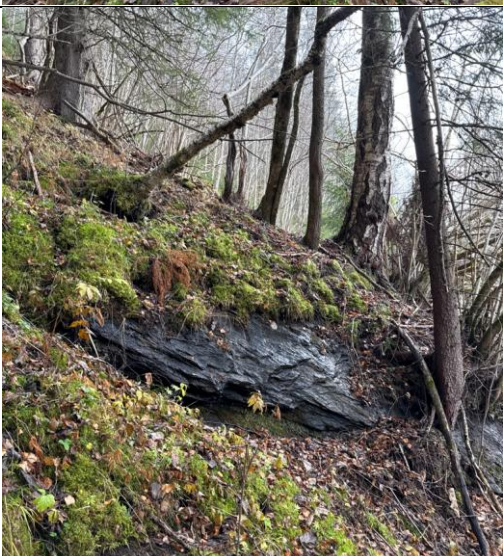
| 6.54 | 494.18 | Bergblotning som indikerer stedvis tynt løsmassedekke i området. | |

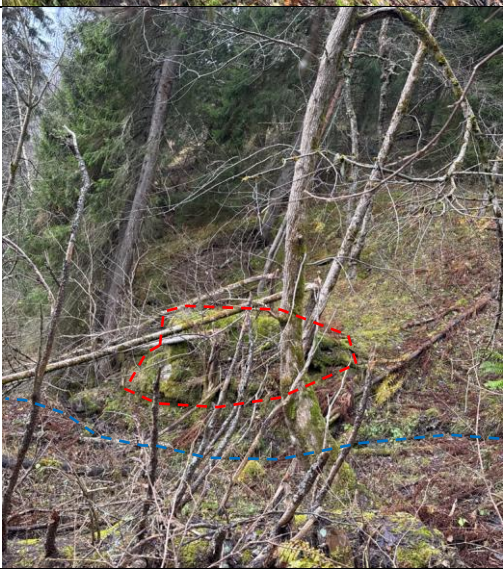
| 6.55 | 494.2 | Steinblokk på ca. 5 m <sup>3</sup> (vist med rødt stiplet polygon) som trolig stammer fra steinsprang, som ligger i forsenkning og ved bekkeløpet (vist med blå stiplet linje). Trolig av eldre alder, og ligger stabilt (< 1/100). | |

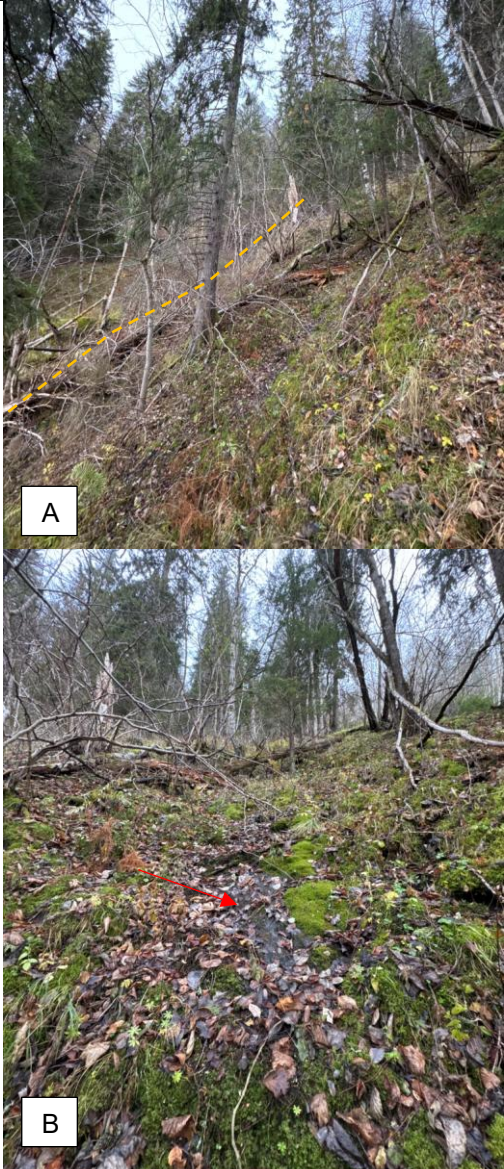
| 6.56 | 494.19 | <p>A) Forsenkning (vist med oransje stiplet linje).</p> <p>B) Bergblotning (vist med rød pil), som indikerer et tynt løsmassedekke.</p> | |

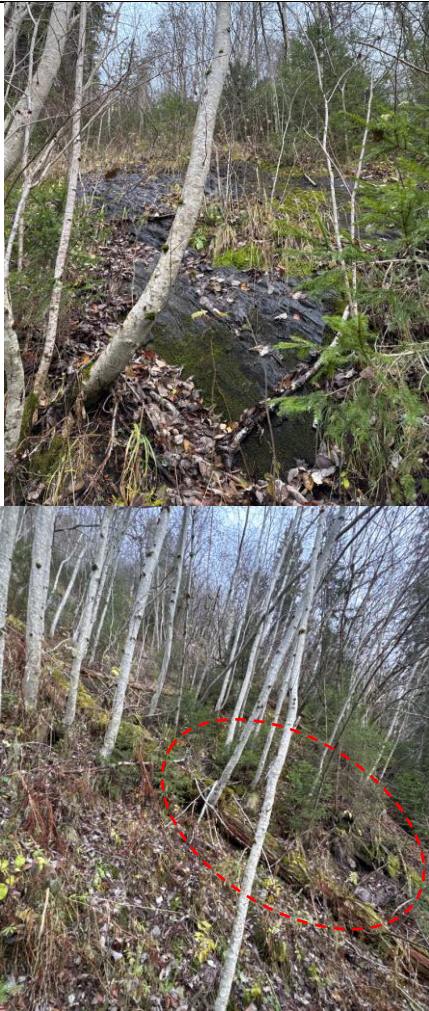
| 6.57 | 494.18 | Bergblotning som indikerer et tynt løsmassedekke. Noe ansamling av blokker av mindre volum (vist med rød stiptet sirkel). | |

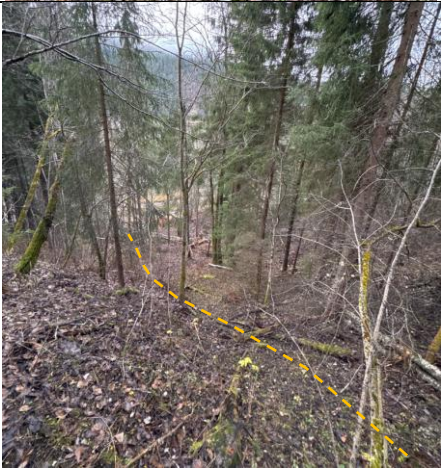
| 6.58 | 494.19 | Forsenkning som gradvis flater ut ned mot jernbanen (vist med oransje stiptet linje). Lite spor etter rennende vann. | |

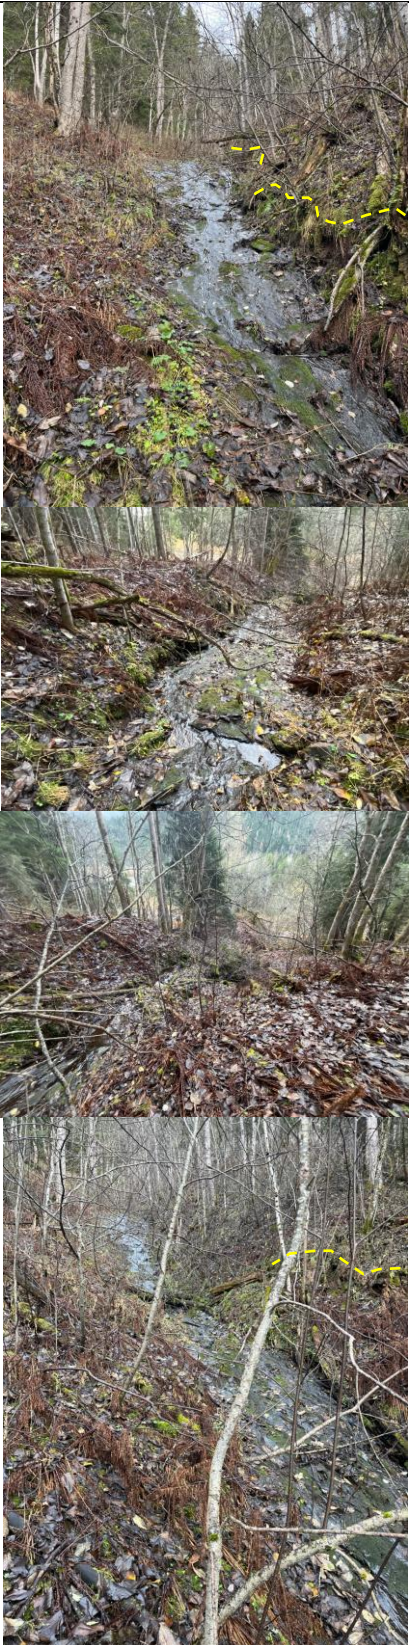
| 6.59 | 494.2 | <p>Bekkeløp som renner ned definert forsenkning. Renner stedvis på berget under, særlig hvor det er noe brattere. Forholdsvis bredt bekkeløp, og tåler derfor trolig en del vann. Bekkeløpet renner litt i terrasser med brattere partier med mer rennende vann avløst av flate partier med mer opphopning av vann. Noe erosjon/utrasing langs sidekantene (vist med gule stiplede linjer).</p> | |

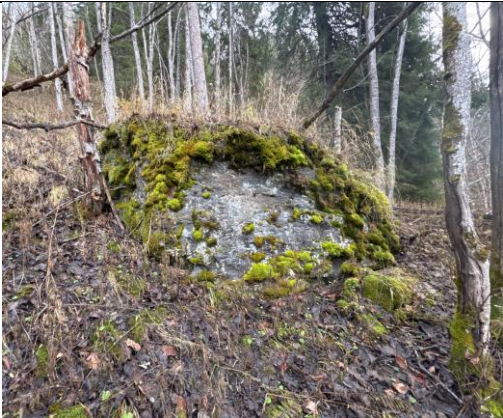
| 6.60 | 494.1 | Steinblokk på ca. 3-5 m <sup>3</sup> , som ligger stabilt til (< 1/100). | |

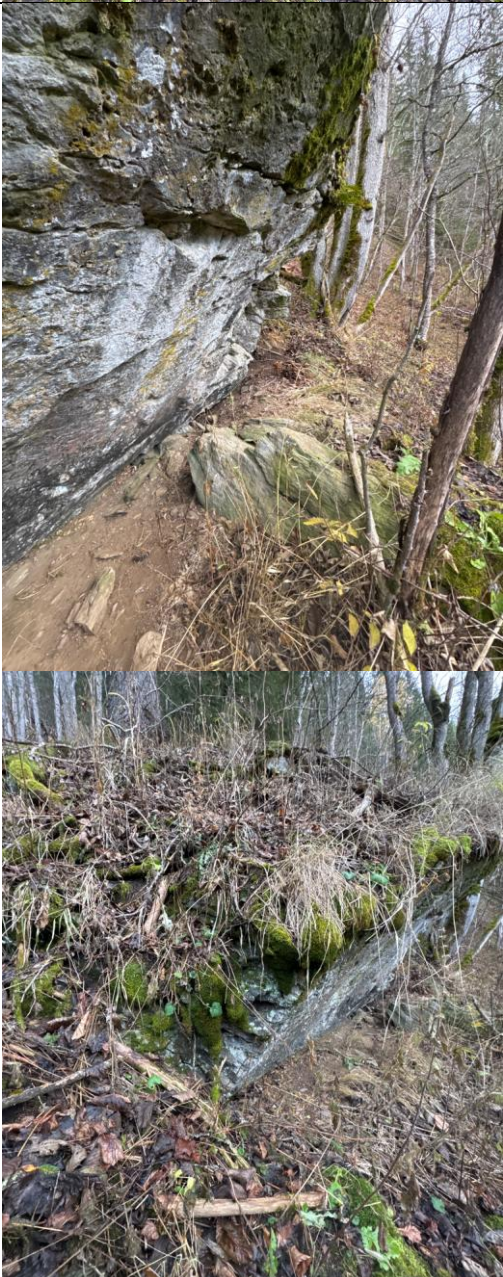
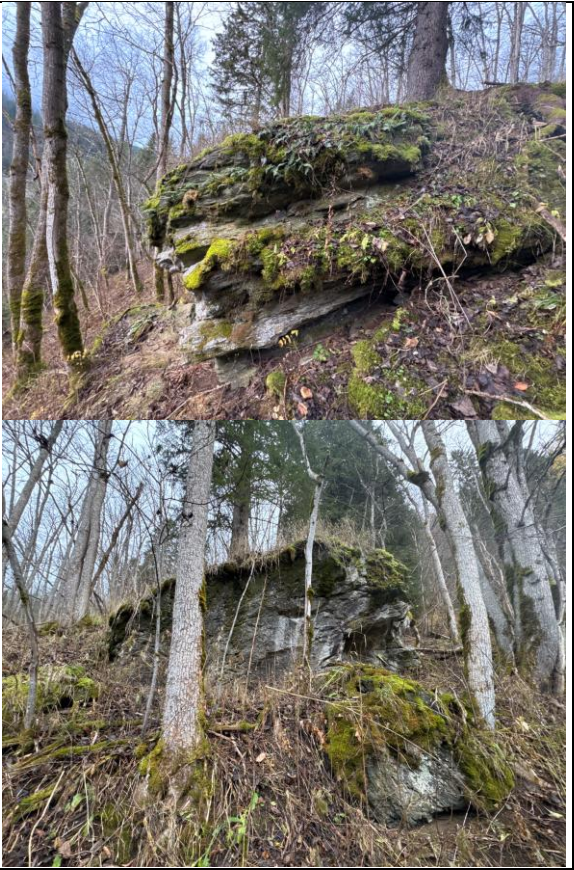
| 6.61 | 494.1 | Steinblokk med volum på 5-10 m <sup>3</sup> , som delvis er tildekket av mose og vegetasjon. Noe oppsprukket berg, og tre på toppen. Blokken er avlang og har god fot/stabilitet i front. Lav løsnessannsynlighet for steinsprang (< 1/100). | |

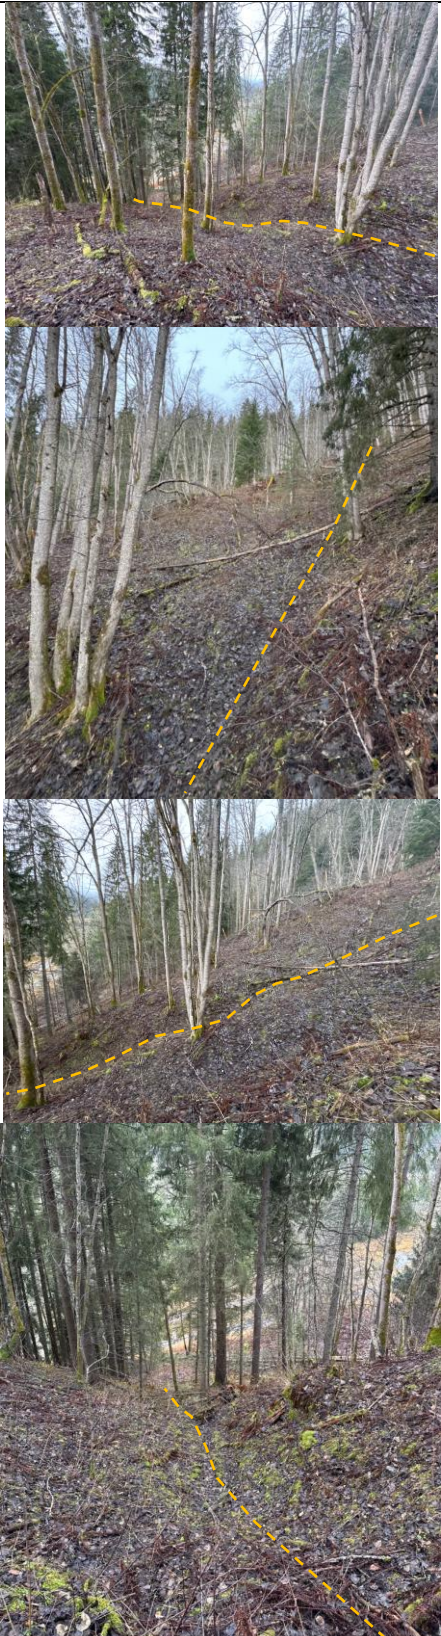
| 6.63 | 494.15 | <p>Definert forsenkning (vist med oransje stiplet linje) med litt mer åpen skog, stort sett løvskog med noe innslag av grantrær. Ingen bergblotninger i dette område, derfor usikker løsmassetykkelse. Overgang mellom relativt bratt og flatere terreng ned mot jernbanen.</p> | |

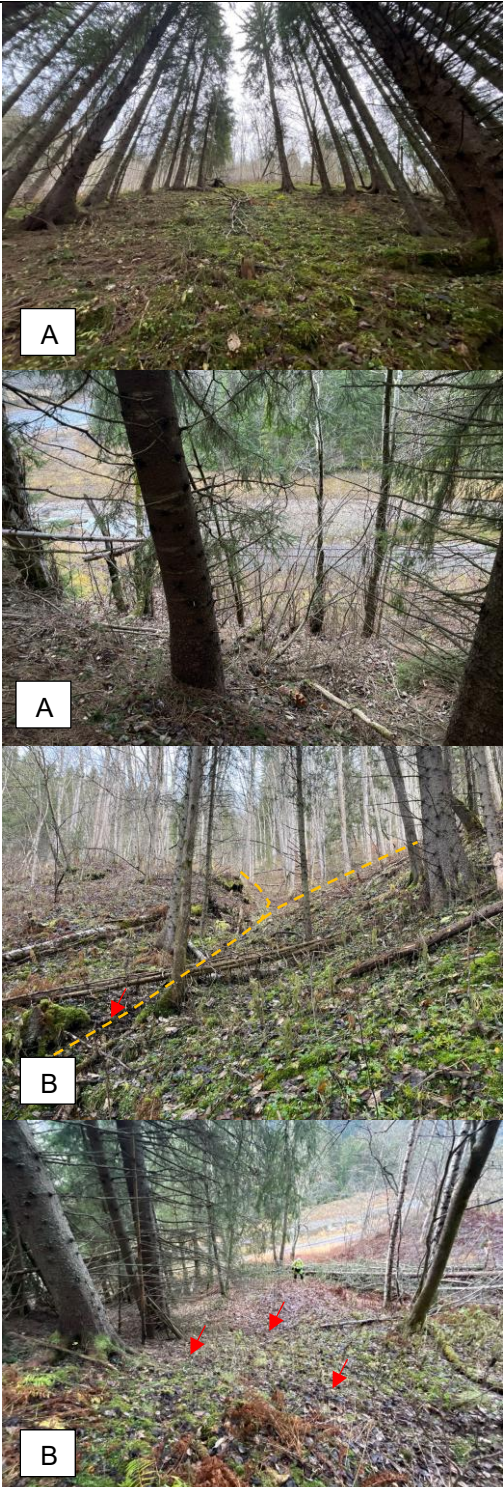
| 6.64 | 494.16 | <p>A) Rygg med granskog med relativt tørt terreng og lite vann.</p> <p>B) To forsenkninger som går sammen i én (vist med oransje stiplet linje) med noe spor etter litt rennende vann (vist med røde piler), men ikke mye.</p> | |

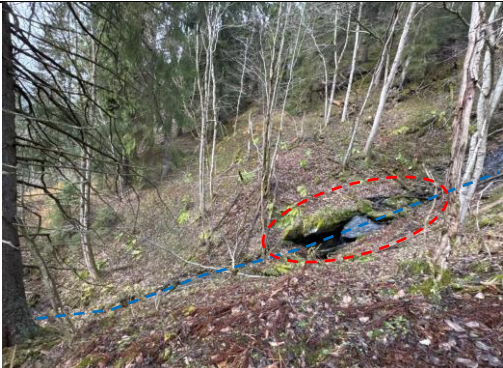
| 6.65 | 494.2 | Definert forsenkning med bekkeløp i bunnen (vist med blå stiplet linje), og noe ansamling av steinblokker på inntil 1 m <sup>3</sup> (vist med rød stiplet sirkel). | |

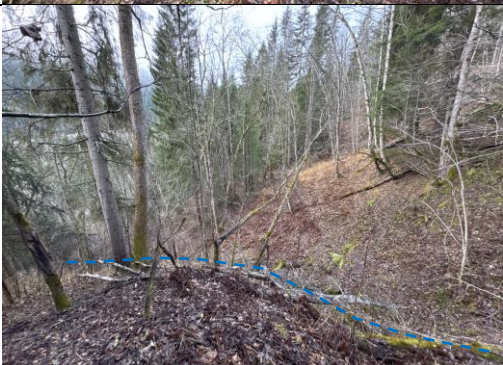
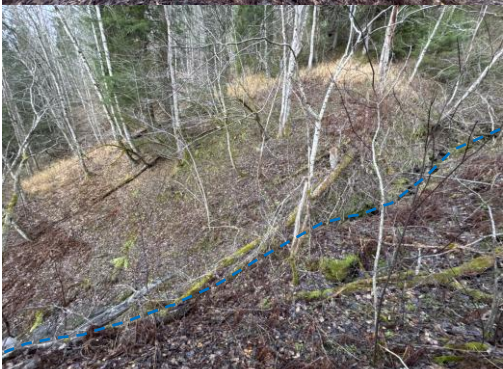
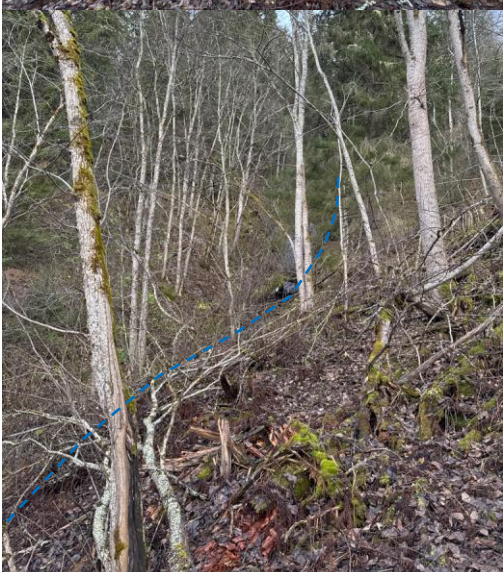
| 6.66 | 494.2 | Samme forsenkning som infopunkt 6.65, bare lenger ned. Dypere og mer V-form enn lenger opp, og rennende bekkeløp i bunn (vist med blå stiplet linje). Noe ansamlinger av steinblokker i bunnen. En del løvskog i selve løpet, og mer granskog på sidene. | |

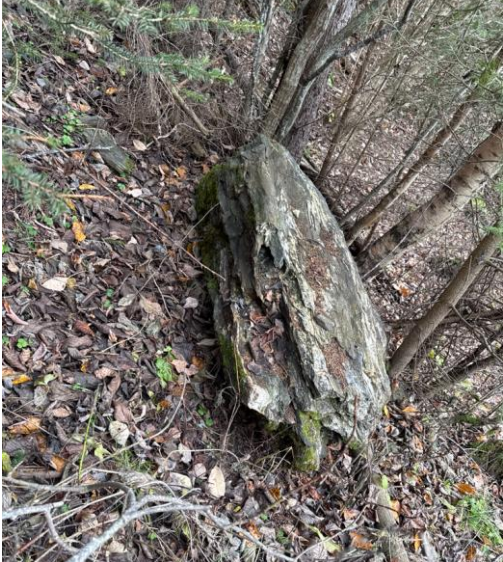
| 6.67 | 493.85 | <p>Avlang og kantete steinblokk som trolig stammer fra steinsprang på ca. 0,3-0,4 m<sup>3</sup>. Ligger inntil flere løvtrær. Stammer trolig fra steinsprang av nyere dato, usikker alder.</p> | |

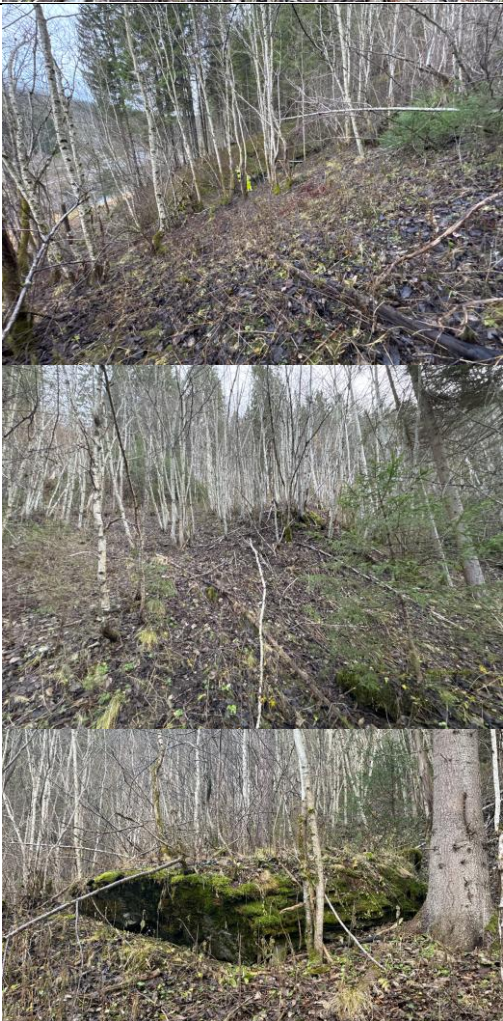
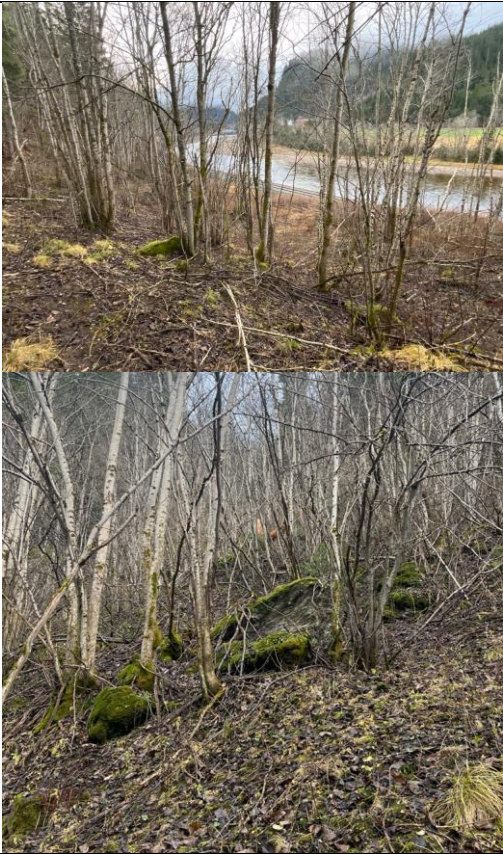
| 6.68 | 493.87 | <p>Parti med overgang fra relativt bratt til gradvis flatere terreng ned mot jernbanen, som utgjør ei tydelig vifteform fra tidligere jord- og flomskred og massetransport. En del løvskog, med noe innslag av grantrær. En større og avlang steinblokk på ca. 5-10 m<sup>3</sup>, som ligger stabilt. Ligger også avsatt blokker med mindre volum oppover i terrenget.</p> | |

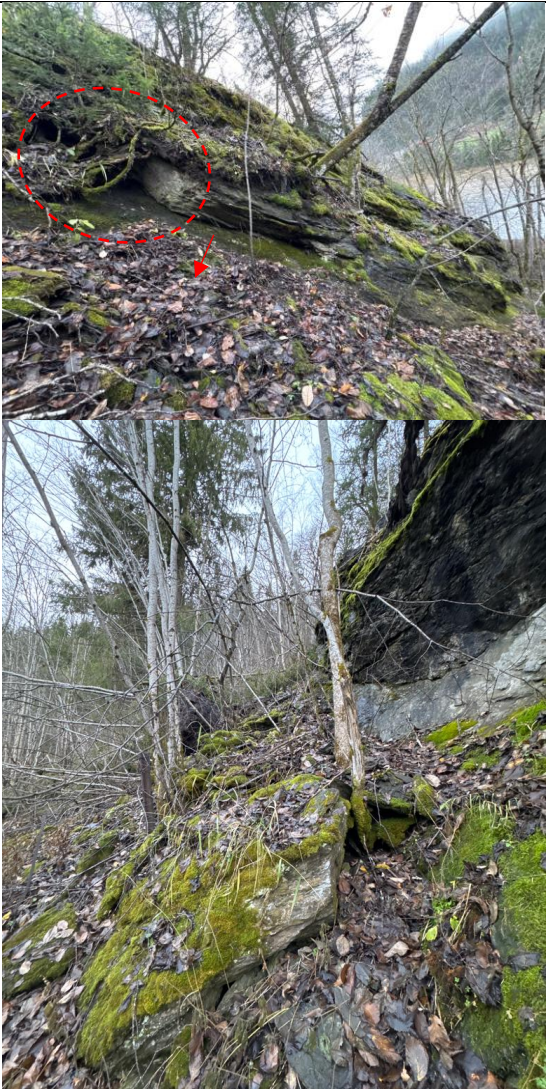
| 6.70 | 493.88 | <p>Stor blokk/bergskrent med volum på flere 100-talls m<sup>3</sup>. En del oppsprekking i berget, og undulerende/bølgende sprekkeplan under. Spor etter relativt ferske nedfall over og på siden (vist med rød stiplet sirkel), og blokker under med kort utløpslengde (vist med rød pil) pga. flatt terreng under. Blokken/bergskrenten vurderes som relativt stabil, med svært lav sannsynlighet for utløsning (&lt;&lt; 1/100). Også lite sannsynlig med steinsprang av mindre volum som kan nå jernbanen.</p> | |

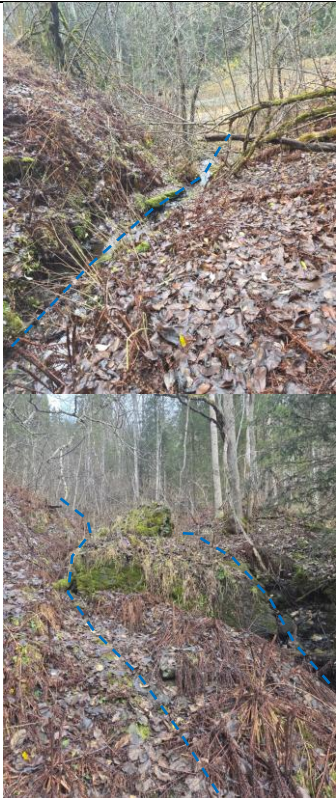
| 6.73 | 494.2 | <p>Bekkeløpet i overgang mellom bratt til slakere terreng, hvor det er ei definert vifte som stammer fra tidligere jord- og flomskred og massetransport. Avsatt noen blokker med ulik størrelse i løpet. Bratte sidekanter med potensiale for noe medrivning.</p> | |

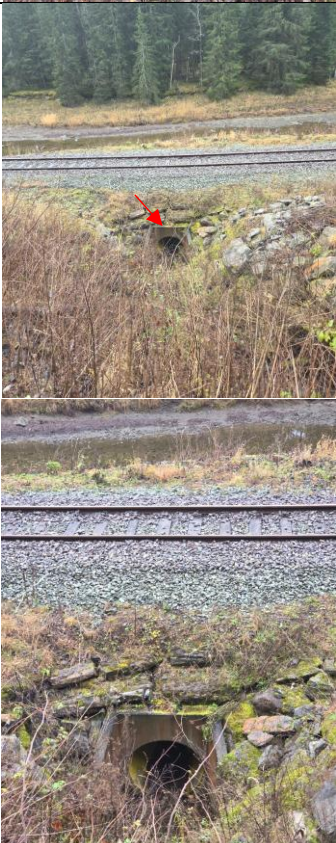
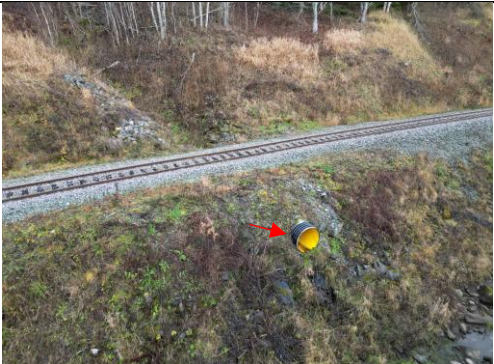
| 6.74 | 494.2 | <p>Stikkrenne/kulvert under jernbanen (vist med rød pil), med antatt dimensjon på ca. 1 m (estimert fra avstand). Definert forsenkning ned mot stikkrenne/kulvert hvor vannet renner.</p> | |

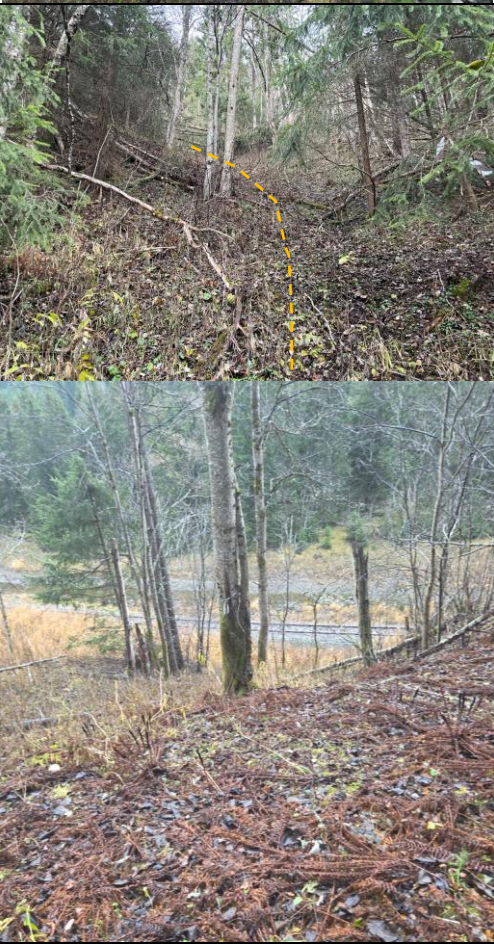
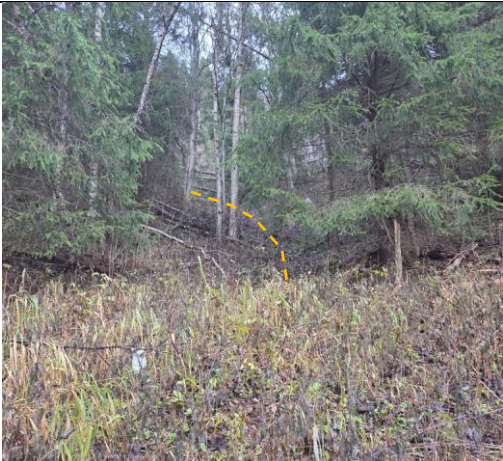
| 6.75 | 494.23 | Forsenkning (vist med oransje stiplet linje). | |

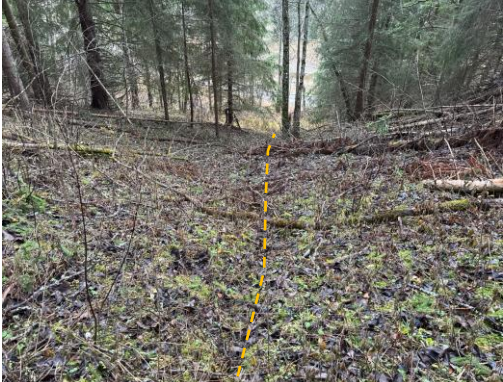
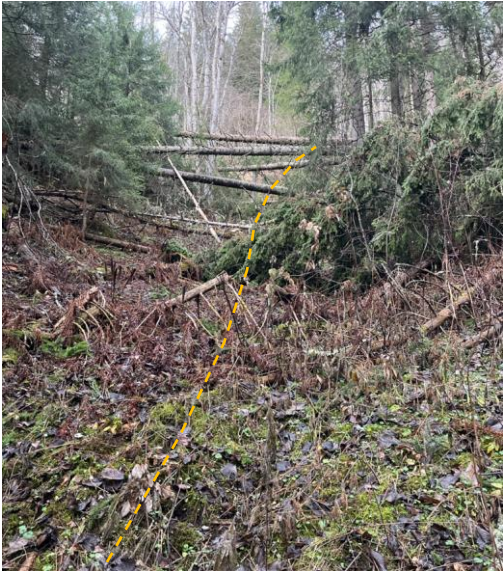
| 6.76 | 494.23 | Samme forsenkning som infopunkt 6.75, bare lenger opp. En del velte trær. Lite spor etter rennende vann. | <br> |

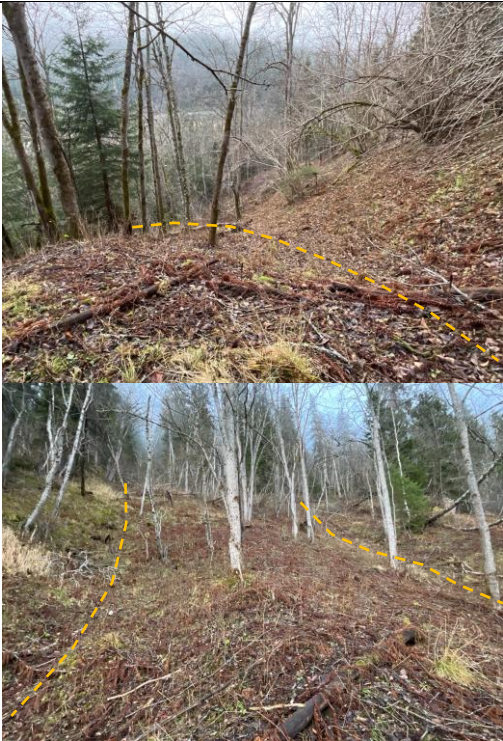
| 6.77 | 494.23 | <p>Samme forsenkning som infopunkt 6.75 og 6.76, bare lenger opp (vist med oransje stiplede linjer). Noe spor etter rennende vann, men ikke mye. Lenger opp flere forsenkninger med definert ryggformasjon mellom.</p> | |

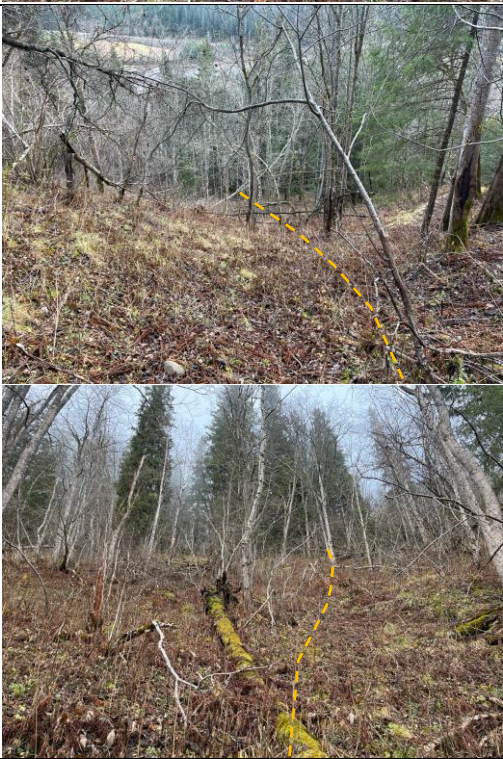
| 6.78 | 494.23 | Samme forsenkning som infopunkt 6.75, 6.76 og 6.77, bare lenger opp (vist med oransje stiplede linjer). | |

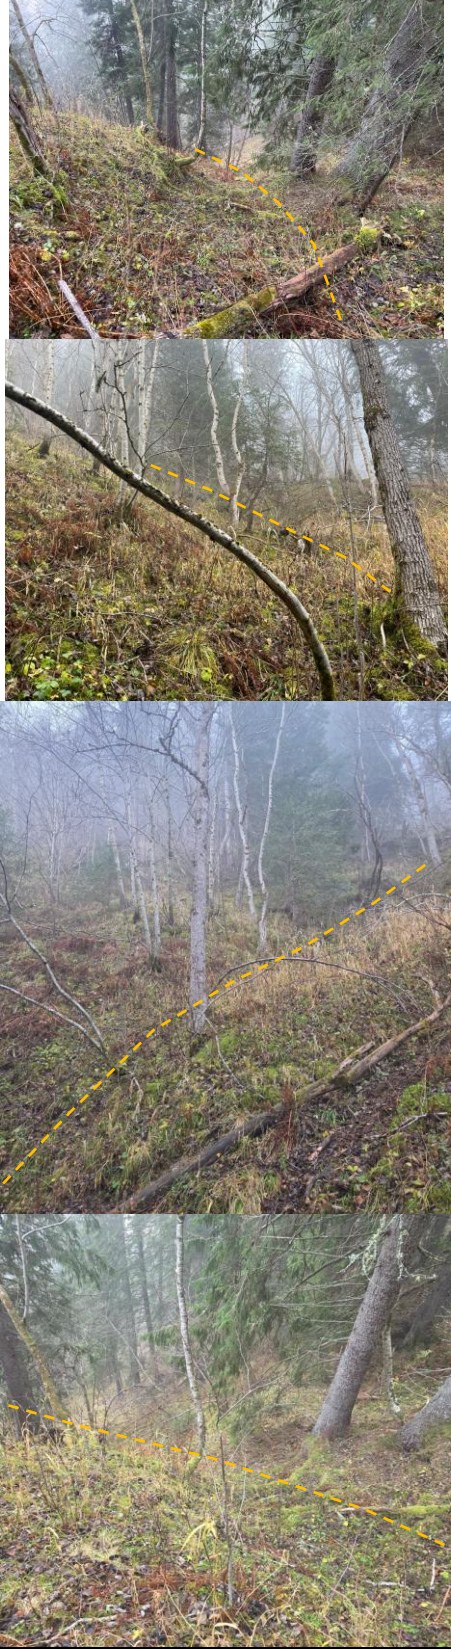
| 6.79 | 494.23 | Samme forsenkning som infopunkt 6.75, 6.76, 6.77 og 6.78, bare lenger opp (vist med oransje stiplede linjer). Gradvis brattere terreng i lenger opp. | |

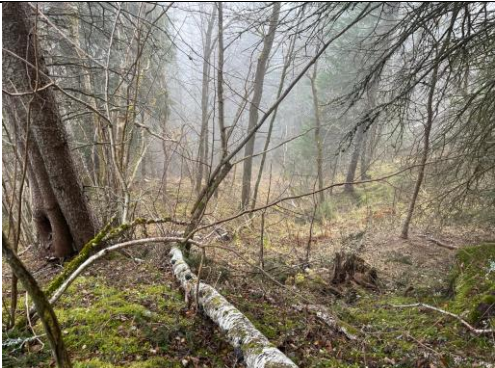
| 6.80 | 494.23 | Helt i toppen og inngangen av samme forsenkning som infopunkt 6.75, 6.76, 6.77, 6.78 og 6.79 (vist med oransje stiplede linjer), sett nedover. | |

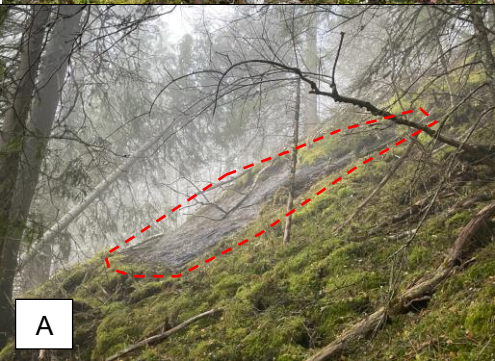
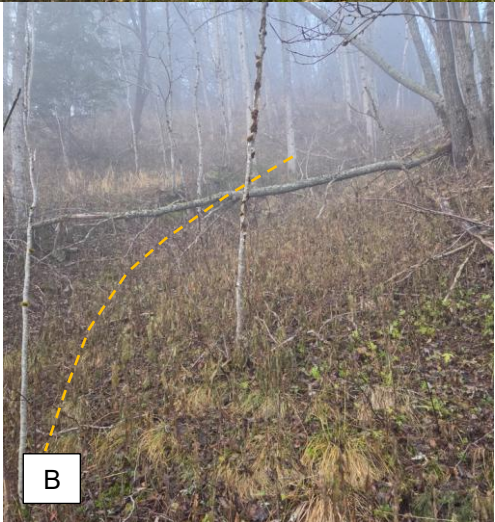
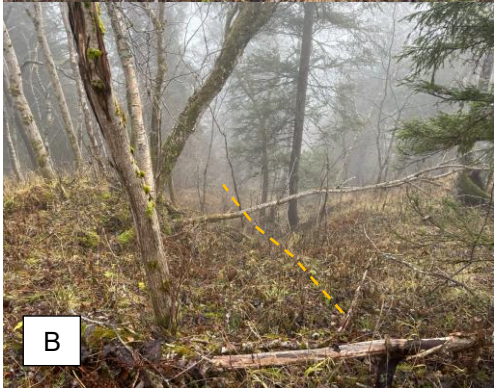
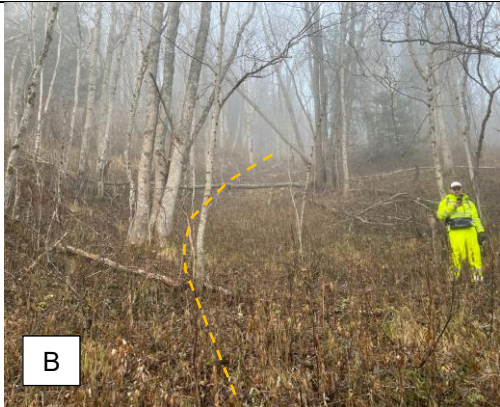
| 6.81 | 494.25 | <p>A) Bergblotning (vist med rød stiplet polygon), som indikerer tynt løsmassedekke.</p> <p>B) Noe mindre definerte forsenkninger som går nedover langs fallretningen til dalsiden i toppen.</p> | <p>A</p> <p>B</p> <p>B</p> |

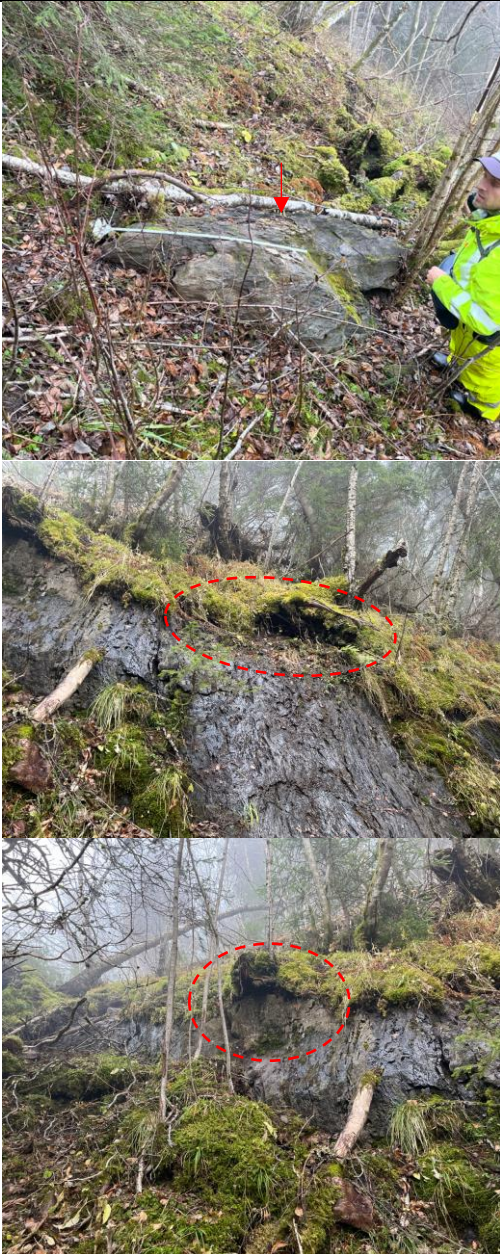
| 6.82 | 494.28 | <p>Bergskrent med synlige spor etter relativt fersk nedfall (vist med rød stiplet sirkel). Utfallsblokkene (vist med røde piler) har stoppet like nedenfor, og hatt korte utløp. Ikke observert synlige ustabile blokker ellers. Vurdert løsneseansynlighet for steinsprang &lt; 1/100.</p> <p>Tommestokk på bildet er 1 m.</p> | |

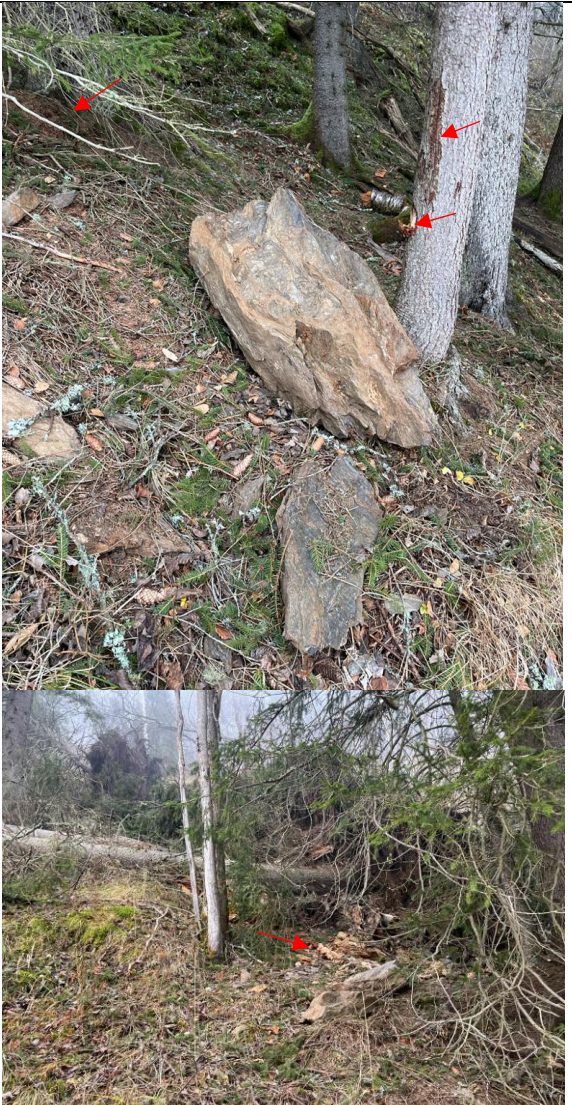
| 6.83 | 494.3 | <p>Steinblokker som trolig kommer fra relativt fersk rotvelt (trolig fra Amy i oktober 2025). Flere ferske spor på trær og i terrenget (vist med røde piler). God avstand ned til jernbane.</p> | <p>The top photograph shows a forest floor with several large, light-colored rocks. Red arrows point to fresh signs of a landslide on the ground and tree trunks. The bottom photograph shows a forest floor with a large rock and a tree trunk. A red arrow points to a fresh sign of a landslide on the ground.</p> |
