# RØROSBANEN 1011 HALTDALEN-STØREN

## KM 493,59 - 494,86 SKREDSIKRINGSTILTAK RØROSBANEN LITLØYA - GRANØYLANDET

### Skredrapport

| <b>60033315: K017709</b><br><b>Skredsikringstiltak Rørosbanen</b> | | Dokument nr. | | | Rev. | |

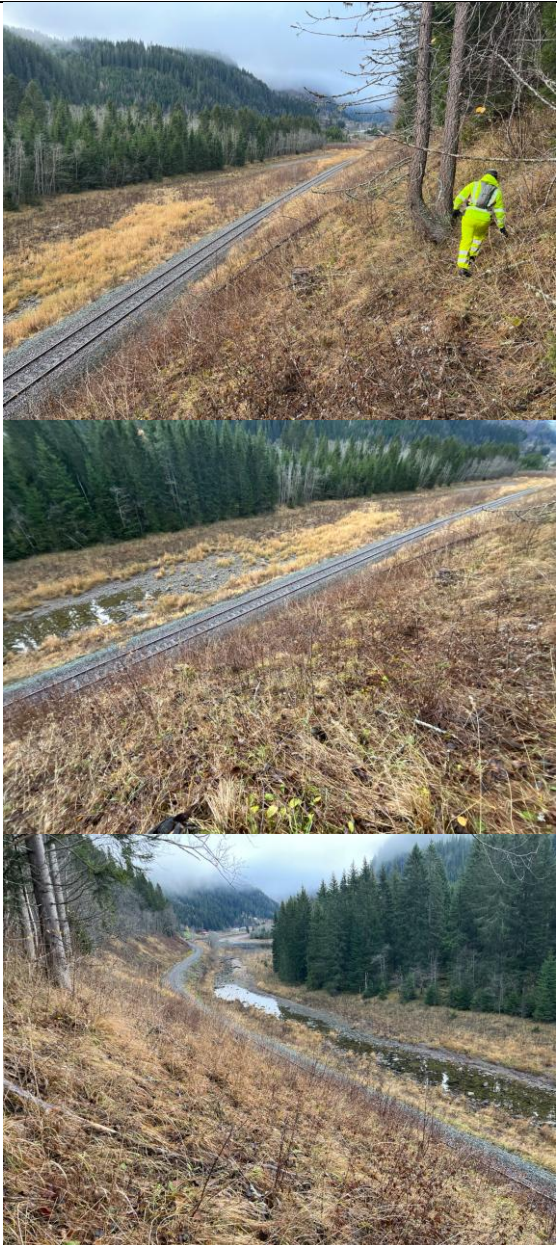
| 6.84 | 494.3 | Bratt terreng (over 30 grader) og helt fritt for skog, rett ned på jernbanen. Ingen bergblotninger, usikker løsmassetykkelse. Lav ruhet i terrenget. | |

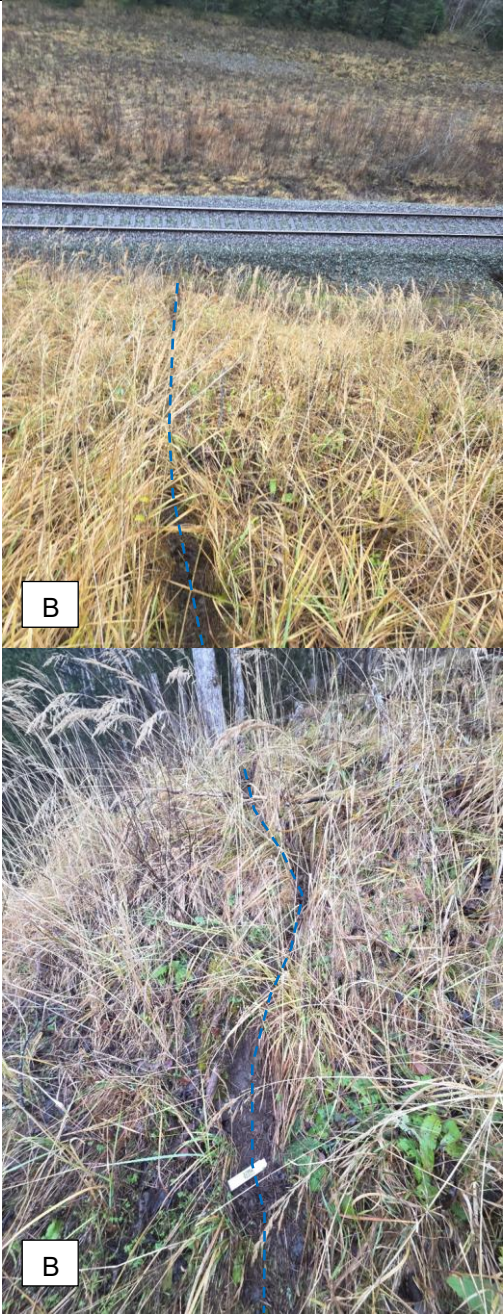
| 6.85 | 494.4 | <p>A) Spor etter utglidninger av løsmasser på glatt berg under (vist med gule stiplede linjer). Indikerer tynt løsmassedekke over berg.</p> <p>B) Synlige spor etter rennende vann (vist med blå stiplet linje).</p> | <p>A</p> <p>A</p> <p>A</p> <p>A</p> |

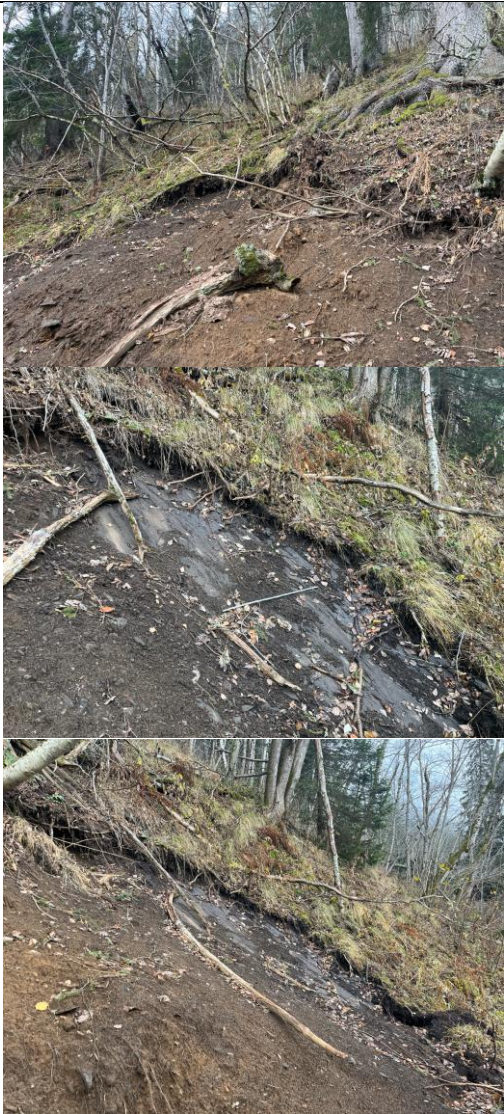
| 6.86 | 494.37 | <p>Rotvelt som har synliggjort bergblotning under, og som indikerer tynt løsmassedekke i området. Innslag av finstoffholdige masser og småstein.</p> | |

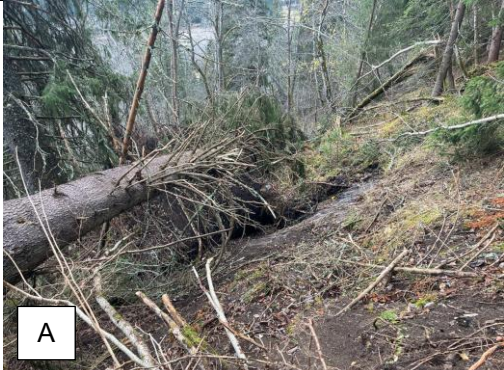
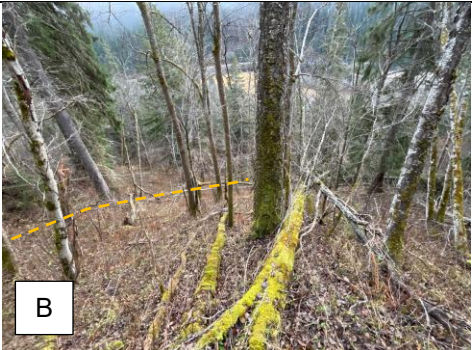
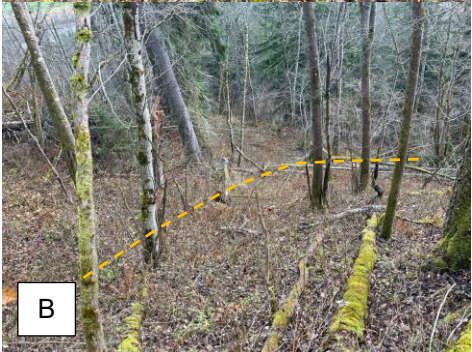
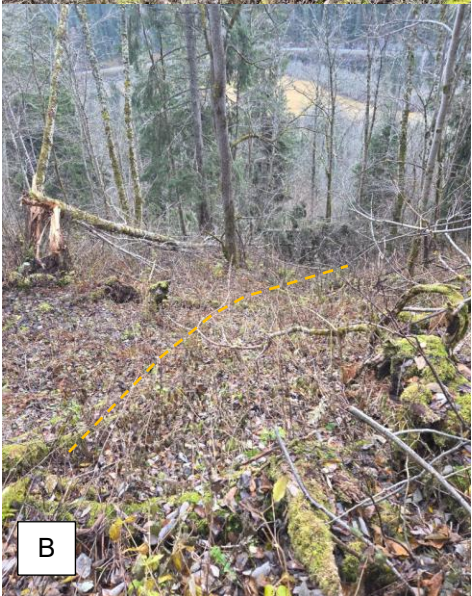
| 6.87 | 494.43 | <p>A) Rotvelt som har synliggjort bergblotning under, og som indikerer tynt løsmassedekke i området. Innslag av finstoffholdige masser.</p> <p>B) Forsenkninger.</p> | |

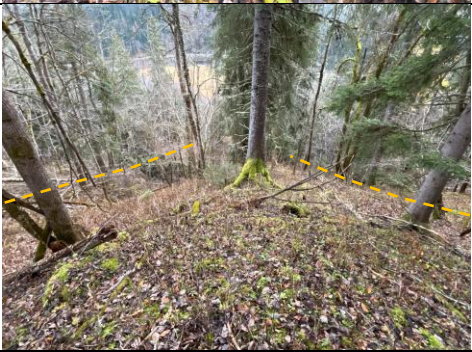
| 6.88 | 494.46 | Ryggformasjon med forsenkninger på begge sider. | |

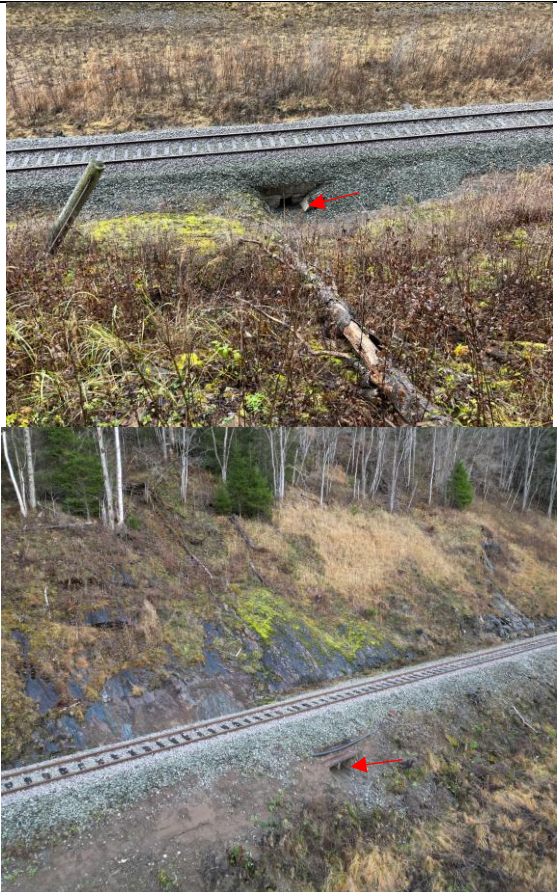
| 6.89 | 494.44 | <p>Sporadisk vannvei (vist med blå stiplet linje) som går ned mot stikkrenne/åpning under jernbanen (vist med rød pil). Dimensjon på stikkrenne/åpning er vanskelig å estimere pga. avstand, men antas å være ca. 0,5 m (estimert fra avstand). Bergblotninger i terrenget like over jernbanen indikerer tynt løsmassedekke over berg.</p> | |

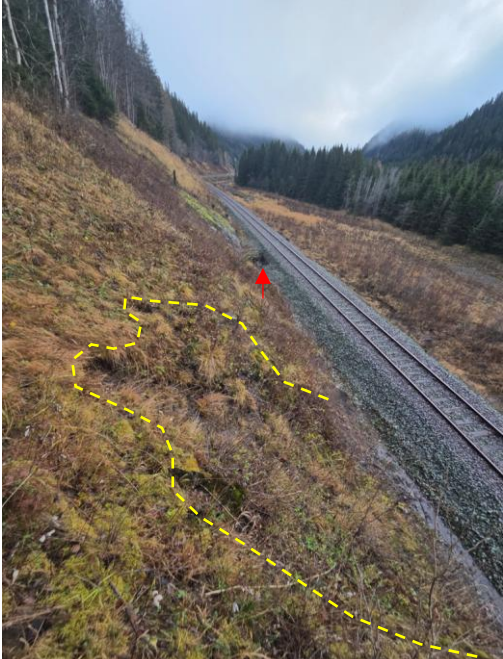
| 6.90 | 494.47 | <p>Utglijning av løsmasser over berget under (vist i gul stiplet linje). Bratt terreng (over 30 grader) like over jernbanen som er skogfritt. Stikkrenne/åpning omtalt i infopunkt 6.89 vises med rød pil.</p> | |

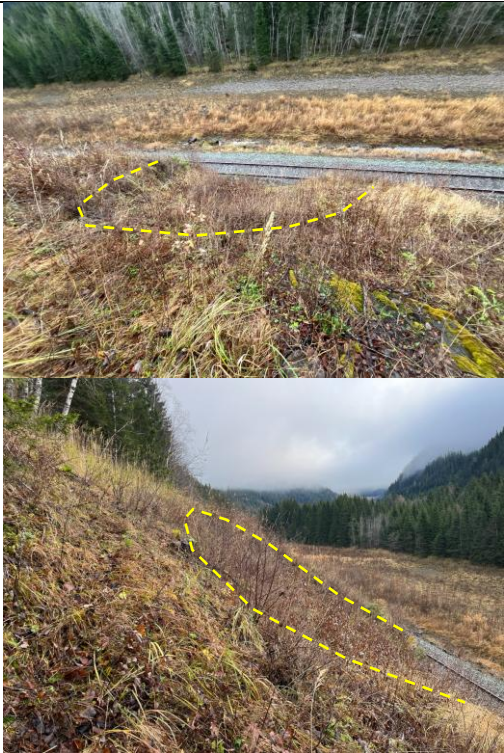
| 6.91 | 494.5 | Bratt terreng (over 30 grader) like over jernbanen som er skogfritt. Utglidning av løsmasser over berget under (vist i gul stiplet linje). | |

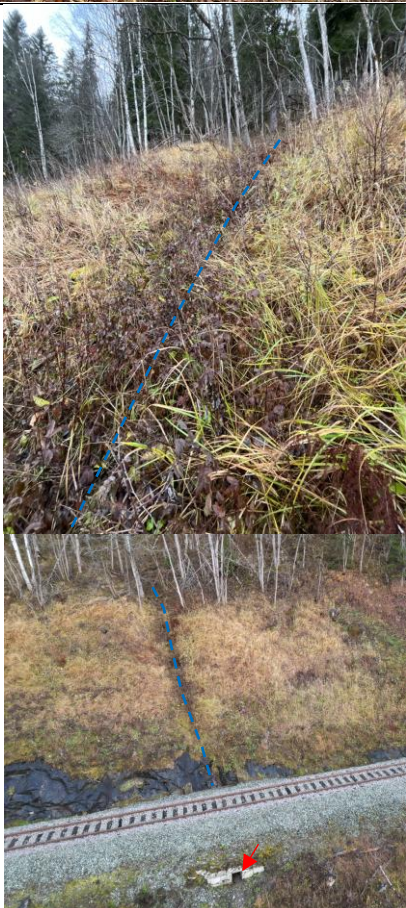
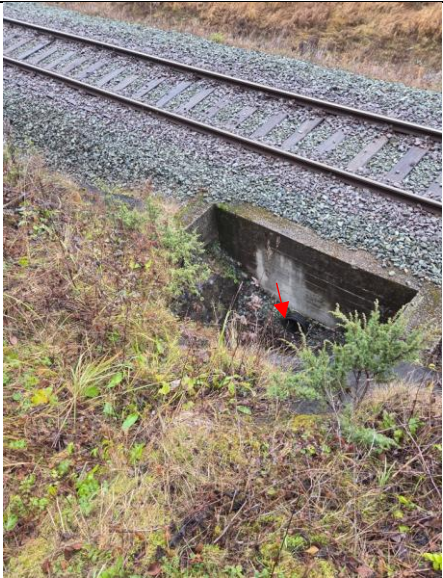
| 6.92 | 494.54 | Sporadisk vannvei (vist med blå stiplet linje) som går ned mot stikkrenne/åpning under jernbanen (vist med rød pil). Dimensjon på stikkrenne/åpning er vanskelig å estimere pga. avstand, men antas å være ca. 0,5 m. | |

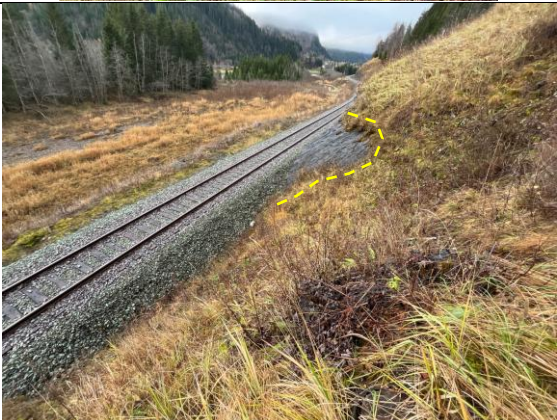
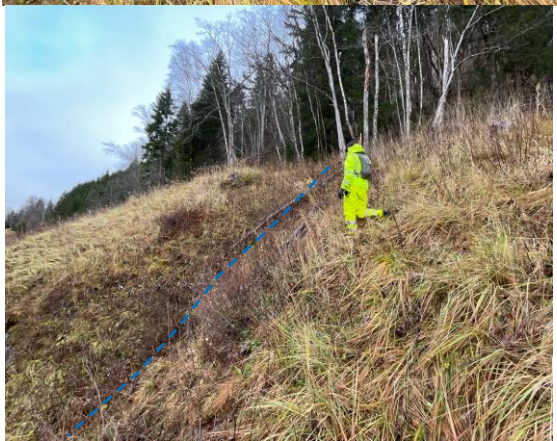
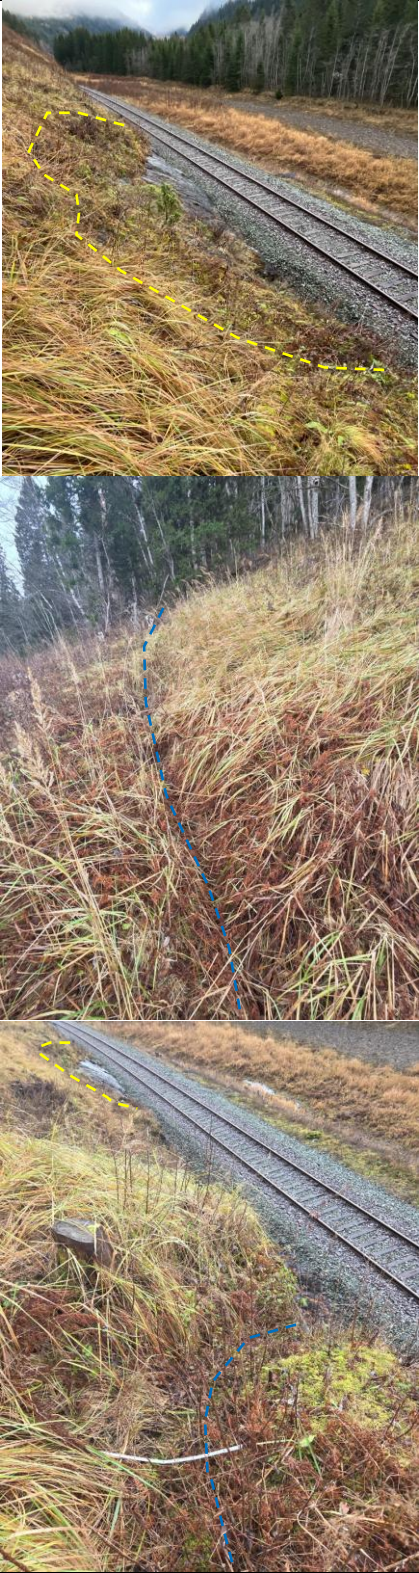
| 6.93 | 494.57 | Sporadisk vannvei (vist med blå stiplet linje) som går ned mot jernbanen (vist med rød pil). Utglidning av løsmasser over berget (vist med gul stiplet linje). Ingen stikkrenne/åpning i dette området. | |

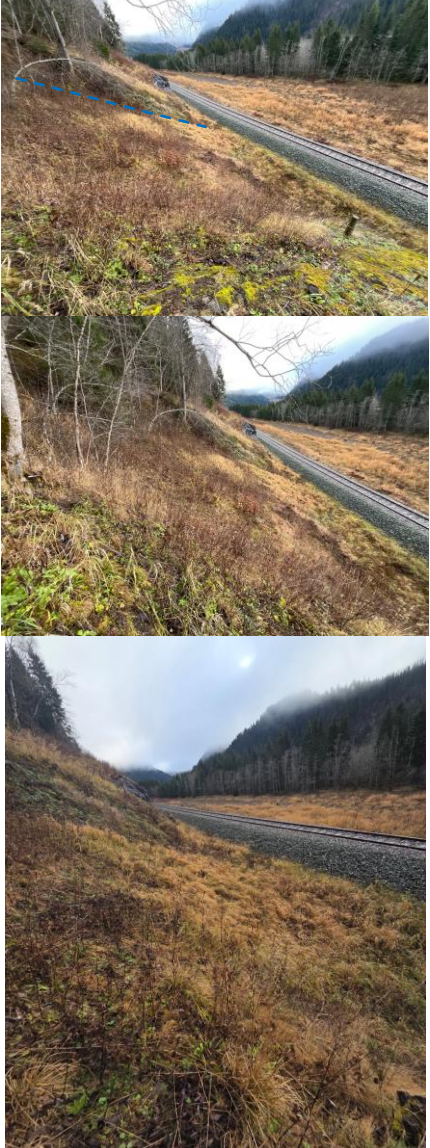
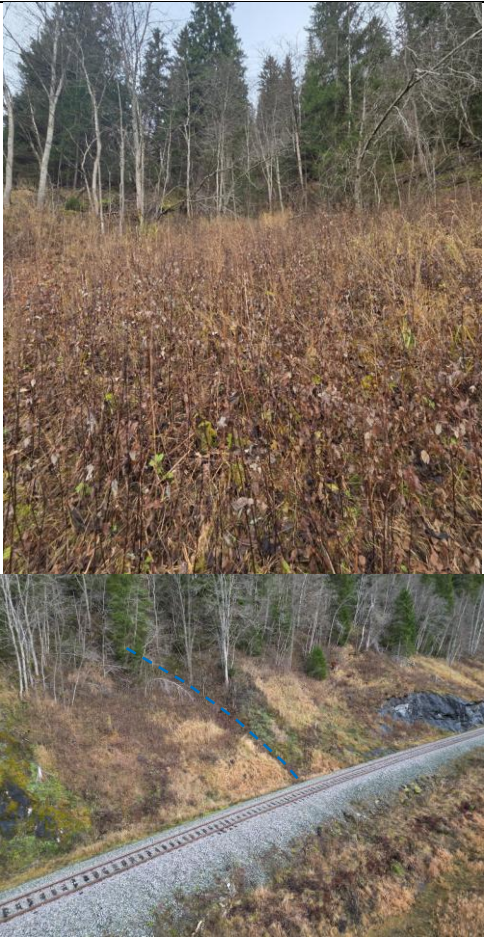
| 6.94 | 494.66 | <p>Et flatere område med antatt noe tykkere løsmasser. Noe tegn til rennende vann langs forsenkning (vist med blå stiplet linje), men ingen stikkrenne/åpning under jernbanen ved dette punktet.</p> | |

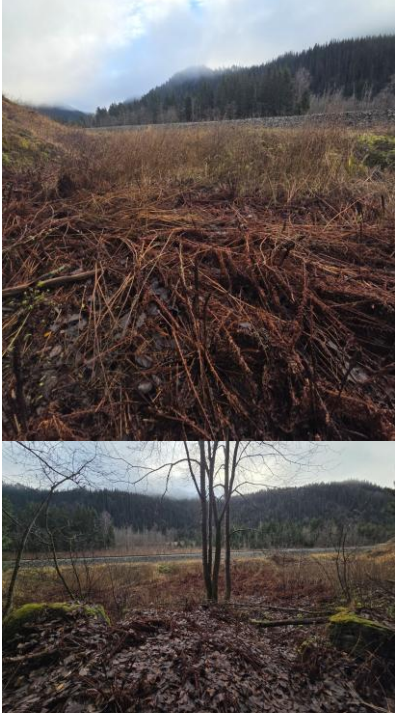
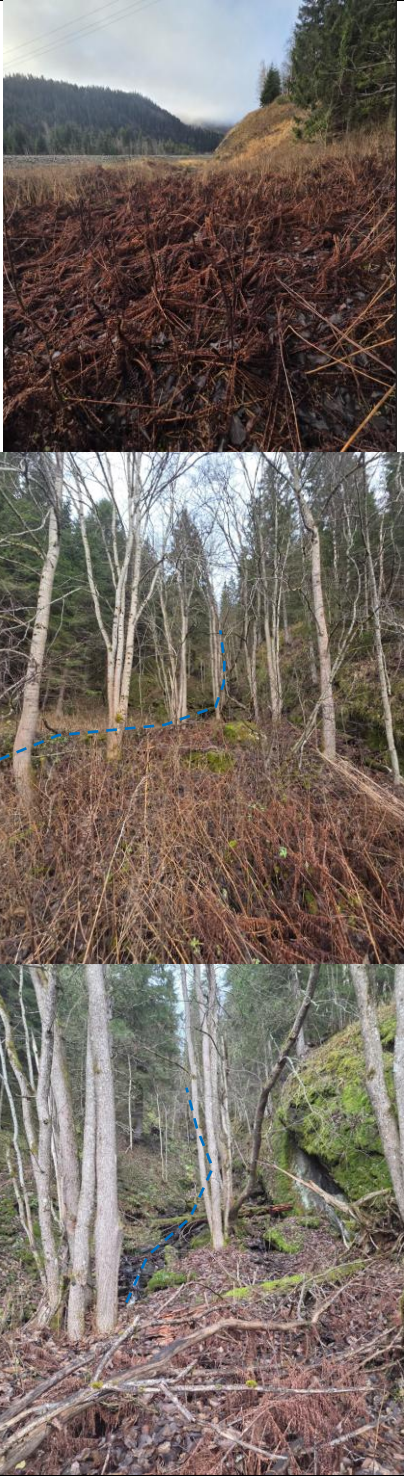
| 6.95 | 494.72 | <p>En større vifte som stammer fra tidligere jord- og flomskred og massetransport (vist med brunt stiplet polygon) langs bekkeløpet (vist med blått stiplet polygon). Bekkeløpet renner ned til ei stikkrenne, omtalt i infopunkt 6.96 (vist med rød pil). Forholdsvis stort avlagringsbasseng for eventuelle skred langs forsenkningen/bekkeløpet og med utløp ned hit.</p> | |

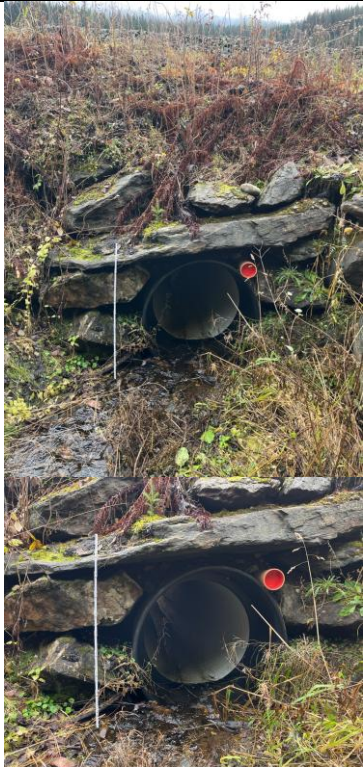
| 6.96 | 494.75 | <p>Stikkrenne/åpning som går under jernbanen, som bekkeløpet omtalt i infopunkt 6.95 går ned til. Dimensjonen på stikkrennen/åpningen er ca. 0,7-0,8 m.</p> <p>Tommestokk på bildet er 1 m.</p> | |

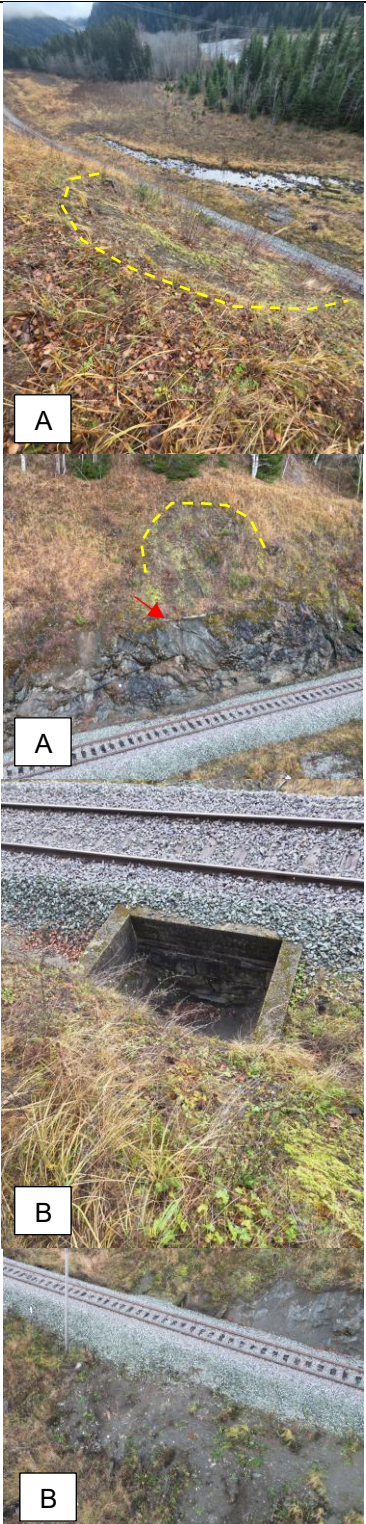
| 6.97 | 494.8 | <p>A) Utglidning av løsmasser over glatt berg under (vist med gul stiplet linje). Det er satt opp en sognemur på nedsiden for å stabilisere løsmasselaget (vist med rød pil), antatt eldre dato.</p> <p>B) Oppmuring ved jernbanen som har ukjent funksjon. Det observeres ingen åpning på nedsiden av jernbanen, så det ser ikke ut til å være stikkrenne/åpning under for vann.</p> | <p>The image block contains four photographs labeled A and B. The top photo (A) shows a slope with a yellow dashed line indicating a landslide area. The second photo (A) shows a slope with a red arrow pointing to a wall. The third photo (B) shows a concrete structure next to a railway track. The bottom photo (B) shows a concrete structure next to a railway track.</p> |

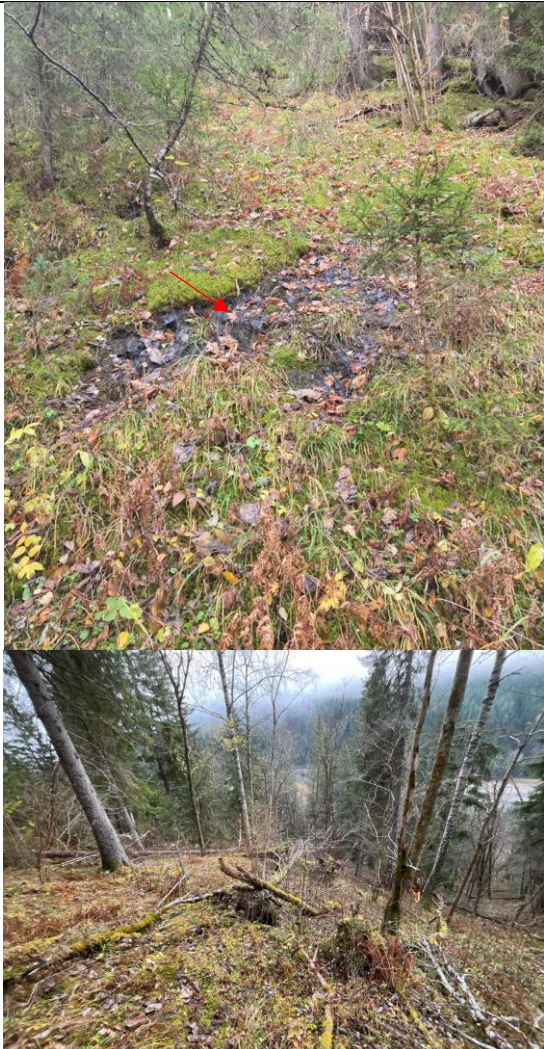
| 6.98 | 494.52 | Bergblotning som indikerer tynt løsmassedekke over berg (vist med rød pil). Definert ryggformasjon med forsenkninger på begge sider. | |

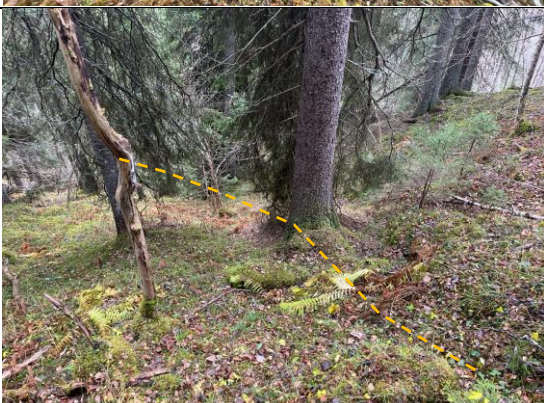
| 6.99 | 494.55 | Øvre deler av definert forsenkning (vist i oransje stiplet linje). Lite spor etter rennende vann. | |

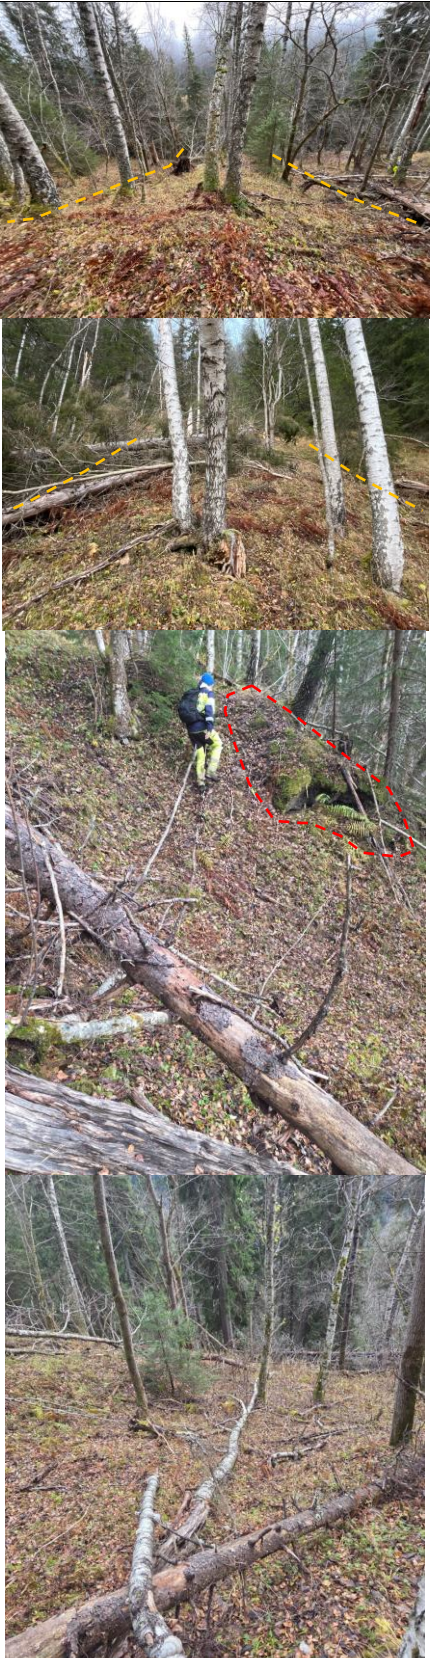
| 6.100 | 494.58 | <p>Definert rygg med forsenkninger på begge sider (vist med oransje stiplet linje). Flere steder med bergblotninger i sidekanter av forsenkninger (vist med rødt stiplet polygon), som indikerer stedvis tynt løsmassedekke.</p> | |

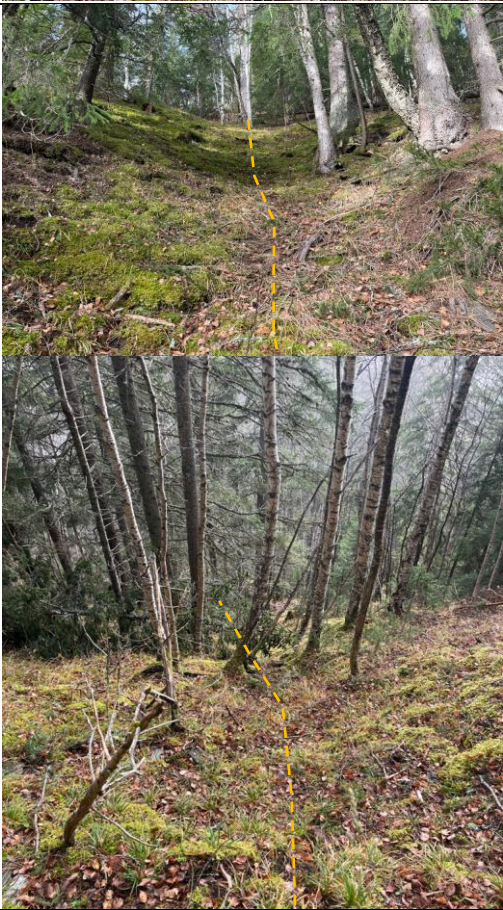
| 6.102 | 494.6 | Forsenkning, øvre deler. Ingen synlige spor etter rennende vann. | |

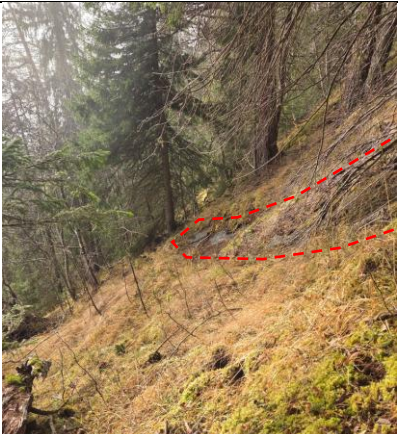
| 6.103 | 494.57 | <p>Bergblotning som indikerer tynt løsmassedekke over berg (vist med rødt stiplet polygon). Mulig raskant videre bortover, som ikke vises på bildet men ses tydeligere på skyggerelieff.</p> | |

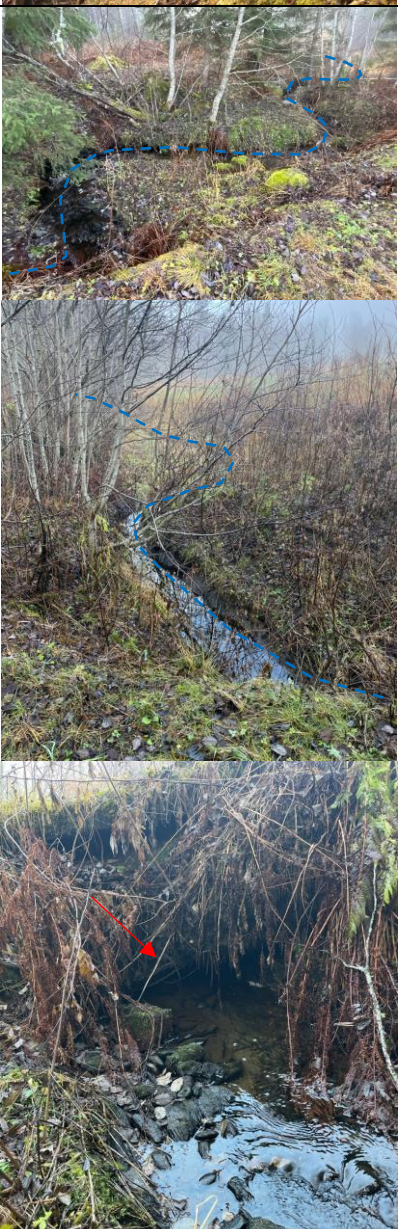
| 6.104 | 494.7 | <p>Bekkeløp (Slettåsbekken) i overgang mellom større og helt flatt jordbruksareal til brattere terreng med tydelig forsenkning (vist med blå stiplet linje). Bekkeløpet meandrer noe, og går under en traktorveg i en stikkrenne/åpning/bro (vist med rød pil). Det er vanskelig å estimere dimensjonen, men antas å være ca. 0,5-1 m, og dermed forholdsvis begrenset for større vannmengder. Elveløpet kan få tidvis ganske stor vannføring. Potensiale for opphopning av vann over et større område for eksempel ved at stikkrennen/åpningen/broen tetter seg, erosjon i siden og blokkering av bekkeløpet eller isdannelse.</p> | |

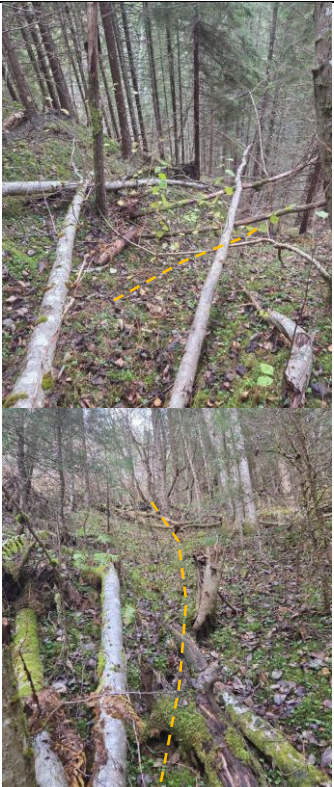
| 6.105 | 494.73 | <p>Bratt terreng i tett granskog, hvor det er noe svake forsenkninger som går parallelt med fallretningen til fjellsiden. Skogen er forholdsvis ung, da det i dette området var fritt for skog på 50- og 60-tallet.</p> | |

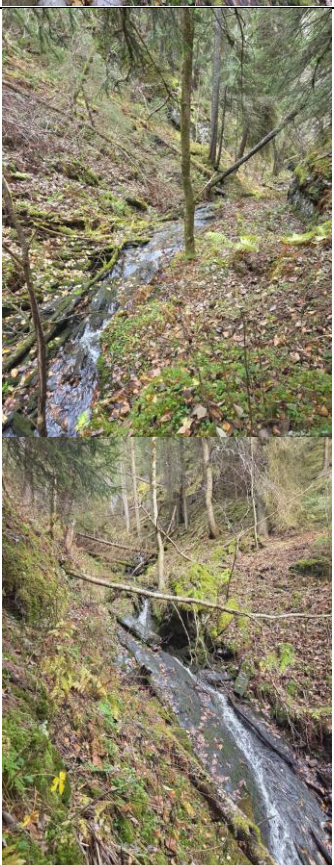
| 6.106 | 494.7 | <p>Bekkeløp (Slettåsbekken) i dyp forsenkning, som renner stort sett på bart berg. Det er avsatt noen steinblokker av ulik størrelse i bekkeløpet, og det er høye og bratte sidekanter til forsenkningen som består av mange bergskrenter. Dette indikerer forholdsvis tynt løsmassedekke i området. Bekkeløpet er stort sett rensket for finere masser, og består stort sett av bart berg eller blokker. Bekkeløpet renner terrassert nedover, med bratte partier avløst av nær flate partier. I de flate partiene er det potensiale for opphopning av vann over mindre områder. Det er bratte sidekanter til bekkeløpet, med noe tilgjengelige løsmasser for massetransport. Det er forholdsvis ung skog i området, da dette området var fri for skog på 50- og 60-tallet. Bekkeløpet har trolig ganske høy vannføring når det har vært mye nedbør og/eller snøsmelting, men tåler også trolig dette.</p> | |

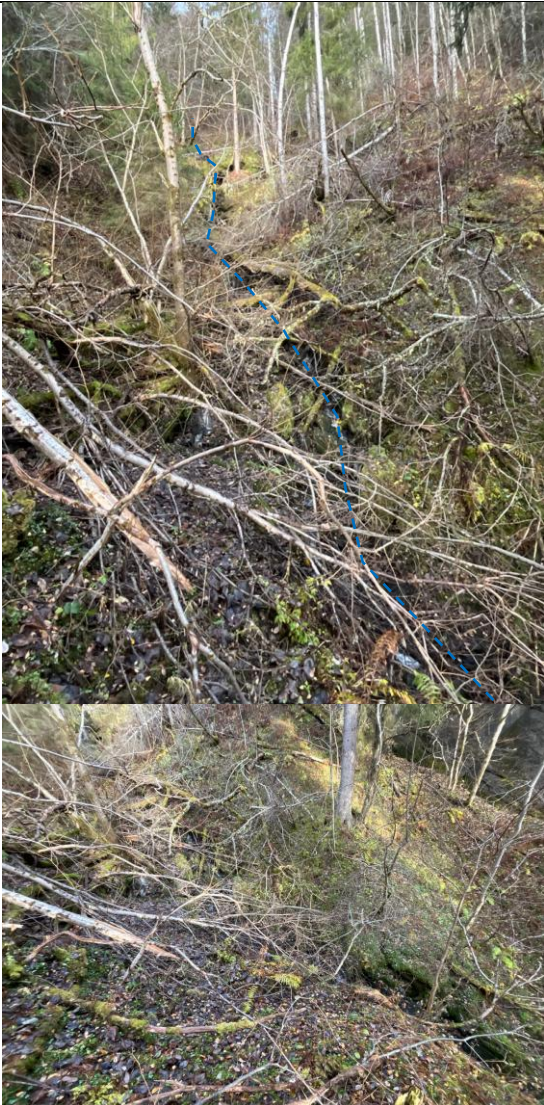
| 6.107 | 494.7 | <p>Samme bekkeløp (Slettåsbekken) som infopunkt 6.106, bare lenger opp (vist med blå stiplet linje). I dette området møter et mindre bekkeløp som kommer fra lenger vest, og går inn i hovedbekkeløpet. Bekkeløpet er noe bredere enn lenger ned. Ellers mye av de samme observasjonene som 6.106.</p> | |

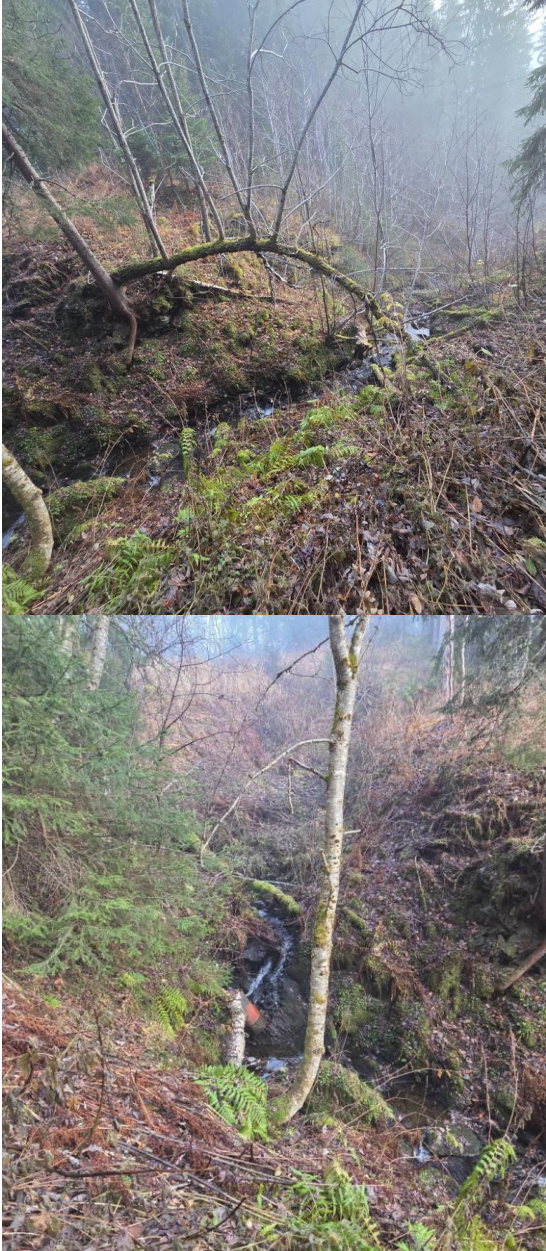
| 6.109 | 494.7 | <p>Brå overgang fra nesten flatt og åpent terreng til bratt og kanalisert terreng hvor bekkeløpet (knekkpunkt). Før dette punktet meandrer bekkeløpet, mens etter dette punktet stuper det nedover. Dette punktet har potensiale for opphopning av vann over et større område, og kan utgjøre et potensielt løsneområde for sørpeskred eller flomskred under svært ugunstige forhold. Området ser også ut til å ha et tykkere løsmassedekke enn lenger ned, da det observeres lite bergblotninger i området og i bekkeløpet. Det er bratte sidekanter med noe tilgjengelige løsmasser for massetransport.</p> | |

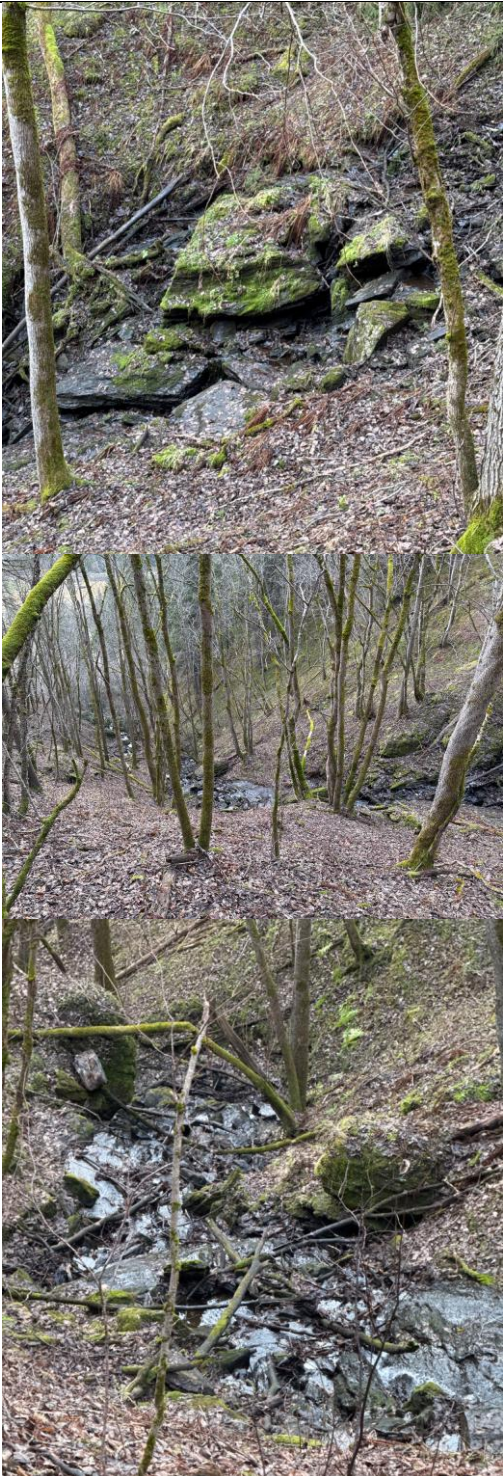
| 6.110 | 493.88 | <p>Relativt bratt forsenkning med V-form, med et bekkeløp med noe rennende vann på befaringstidspunktet. Det er avsatt en del blokker av ulik størrelse nedover, de største ca. 1-1,5 m<sup>3</sup>, men mange av de en del mindre. En del løvskog i området, med noe innslag av grantrær. Stedvis renner bekken på bart berg, som indikerer et tynt løsmassedekke.</p> | |

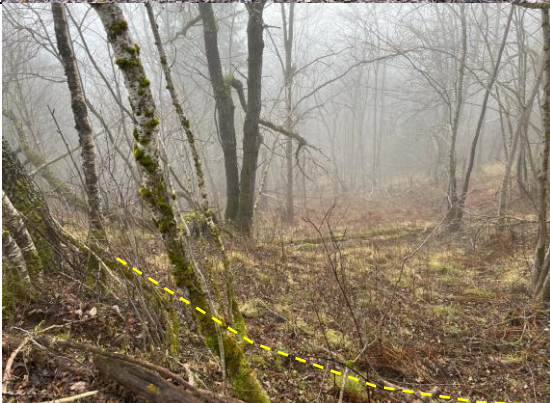
| 6.111 | 494.23 | Område med relativt åpen skog, og mulig raskant fra tidligere skred/utglidninger (vist med gul stiplet linje). Synes bedre i skyggerelieff enn i felt, ganske udefinert i felt og derfor en usikker observasjon. | |

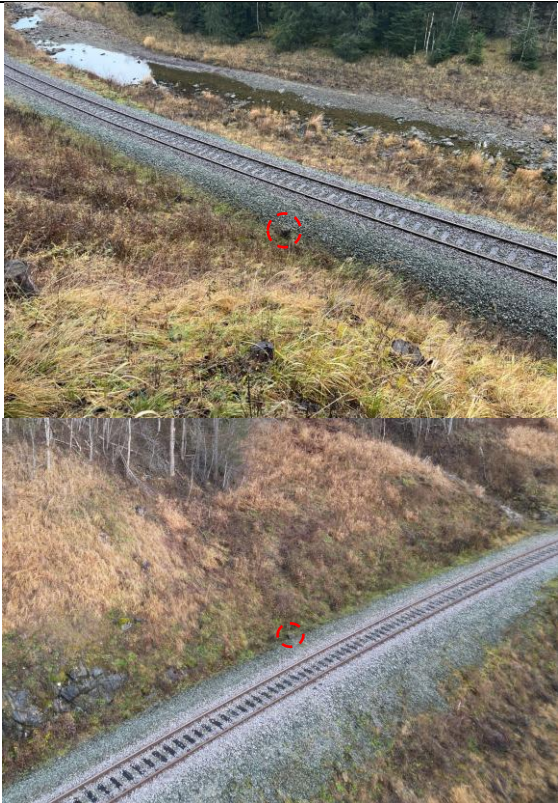
| 6.112 | 494.24 | Steinblokk som trolig stammer fra steinsprang som ligger i grøften til jernbanen. Det er vanskelig å estimere volumet pga. avstand, men det antas et volum inntil 0,2-0,3 m <sup>3</sup> . | |

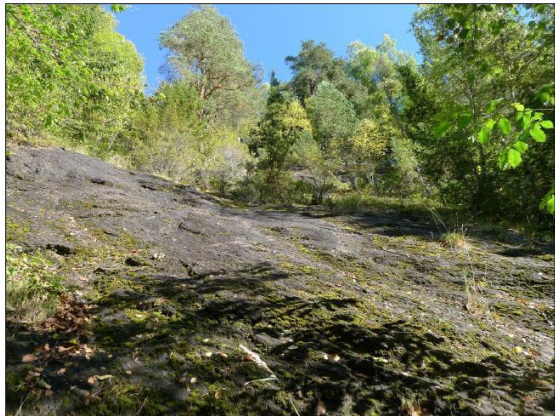
| Info. nr.: | Km: | Beskrivelse: | Bilde: |
|---|---|---|---|
| 7.1 | 493.8 | Bekkedal med svaberg, 50 grader ned mot sporet. Massivt, lite oppsprukket berg. Ingen anbefalte tiltak. | <br>7.1.2 Redsbjerga. |

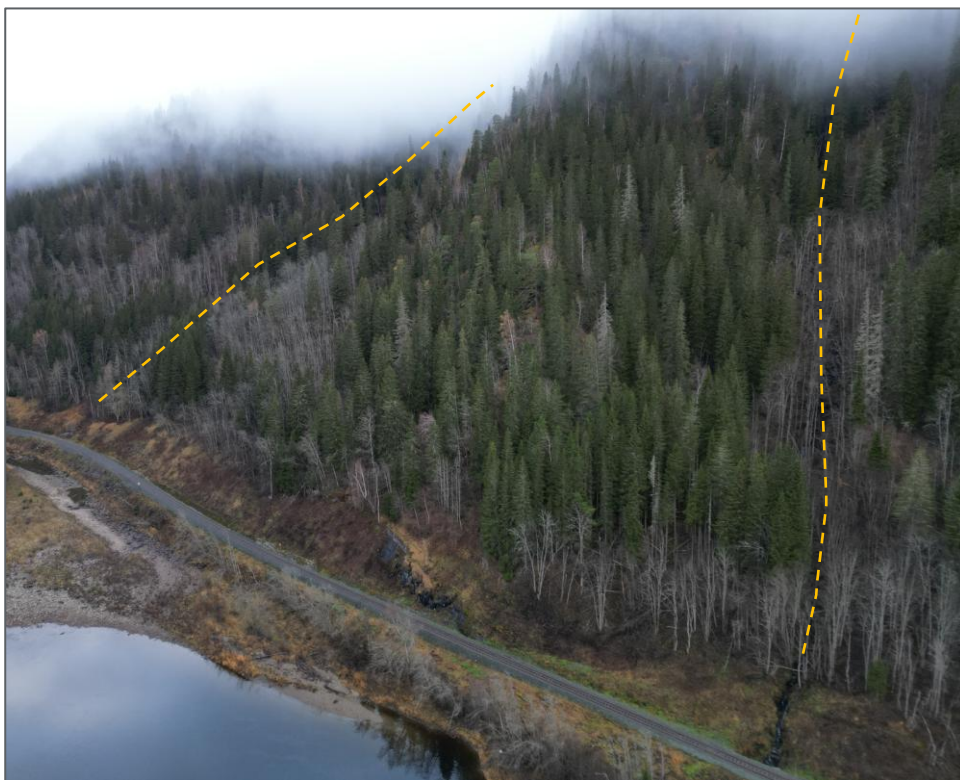
Dronebilde 2: Østlig del av tiltaksområdet, sett mot nordvest. Oransje stiplede linjer viser definerte forsengkninger.

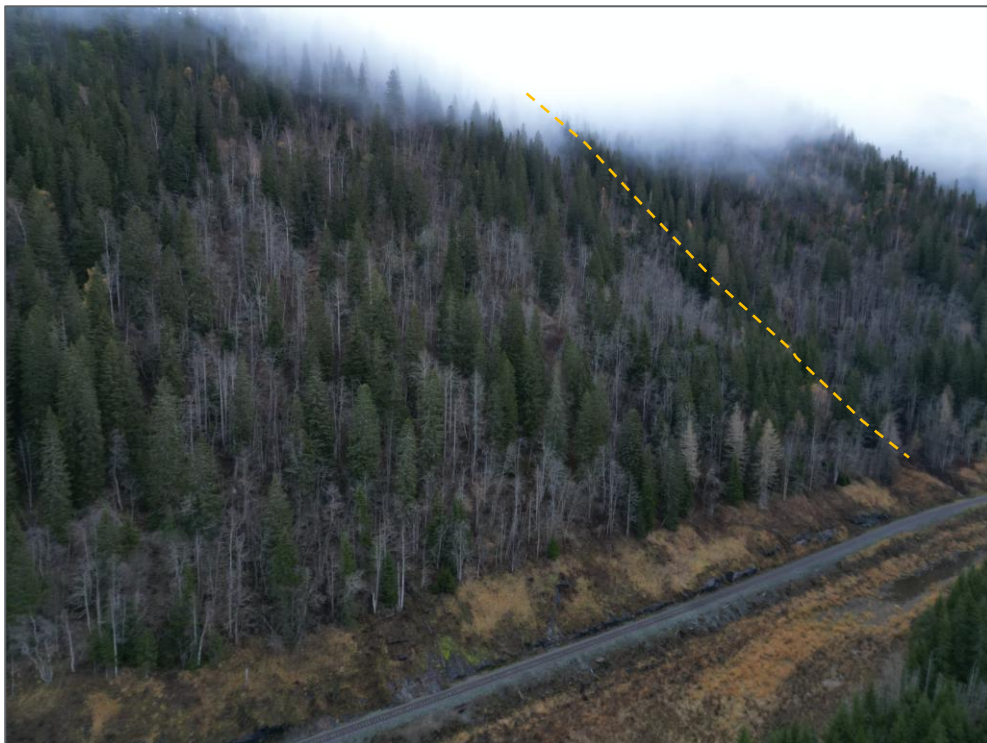
*Dronebilde 3: Midtre del av tiltaksområdet, sett mot nordøst. Oransje stiptet linje viser definert forsenkning.*

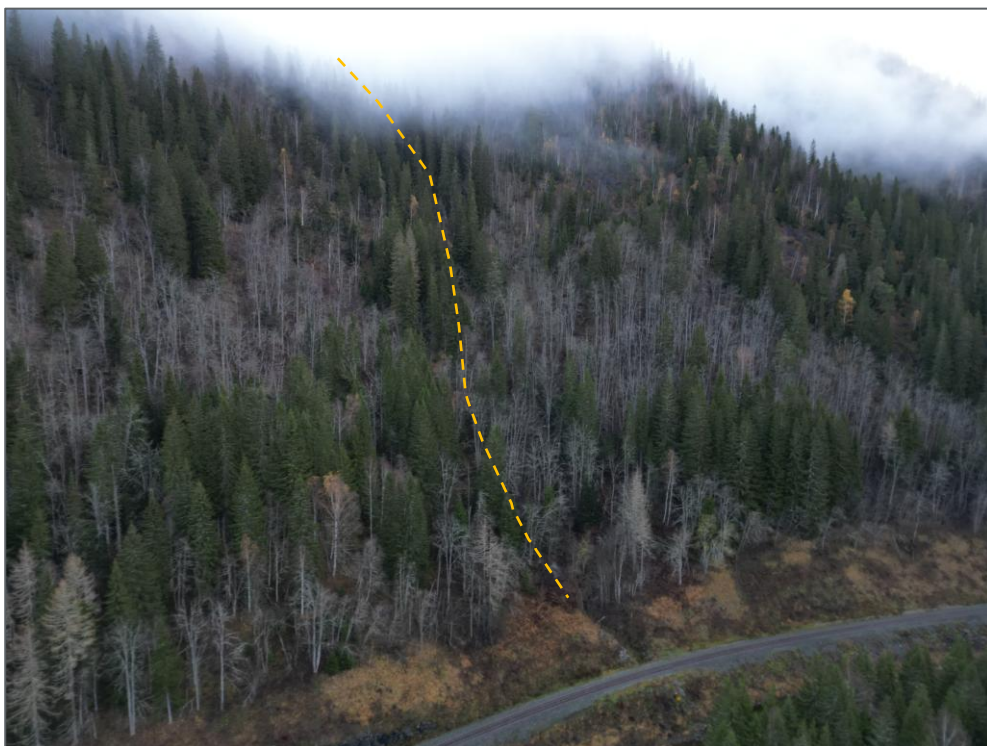
*Dronebilde 4: Midtre del av tiltaksområdet, sett mot nordøst. Oransje stiptet linje viser definert forsenkning.*

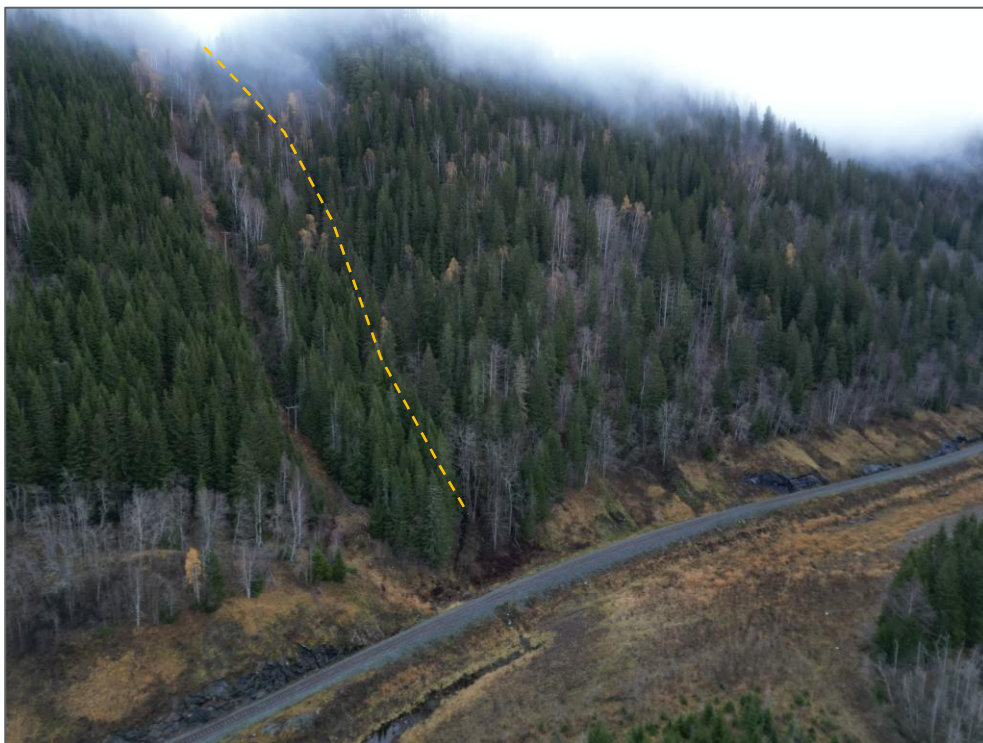
*Dronebilde 4: Vestlig del av tiltaksområdet, sett mot nordøst. Oransje stiplet linje viser definert forsenkning.*

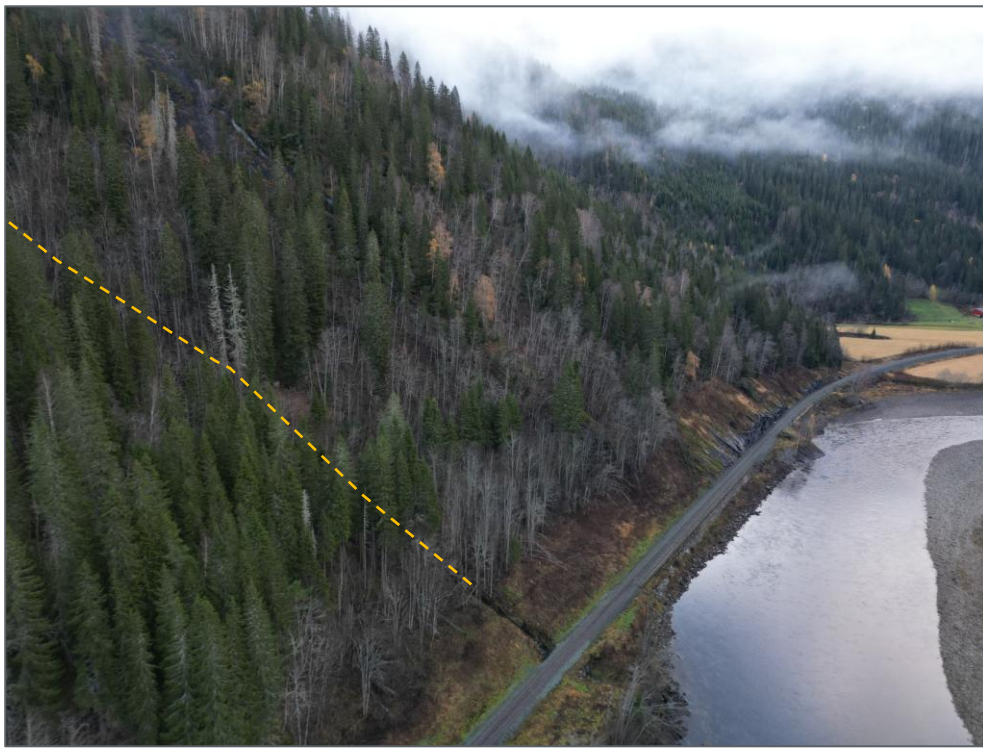
Dronebilde 6: Midtre og østlig del av tiltaksområdet, sett mot nordøst. Oransje stiplet linje viser definert forsenkning.

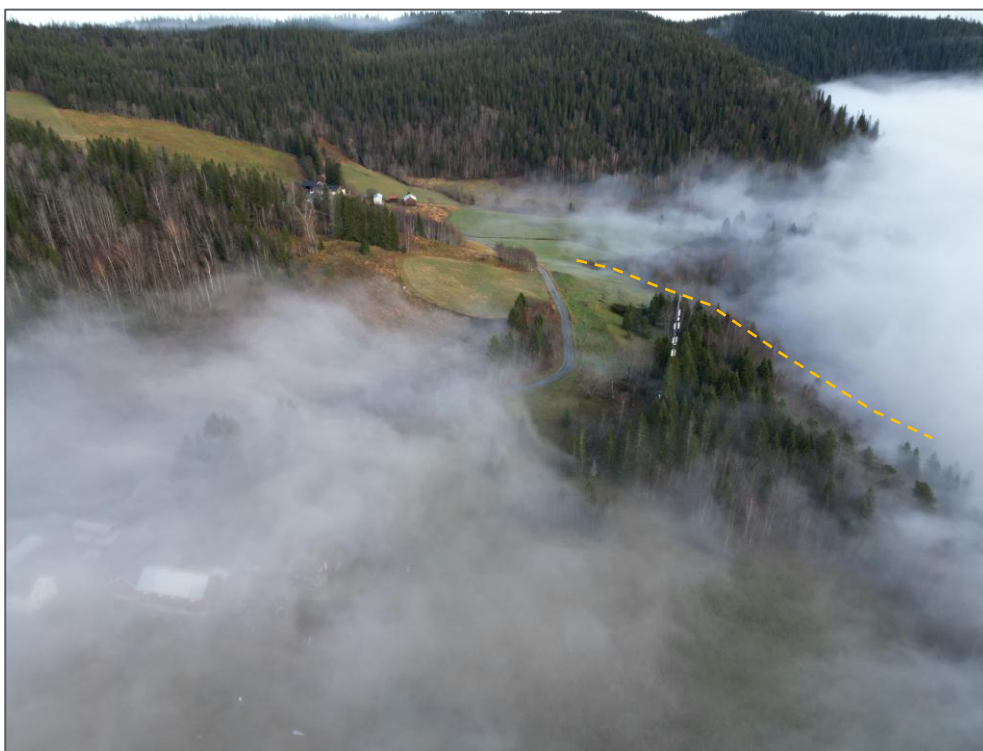
Dronebilde 7: flatt område like over tiltaksområdet (mot høyre i bildet), sett mot øst. Oransje stiplet linje viser definert forsenkning.

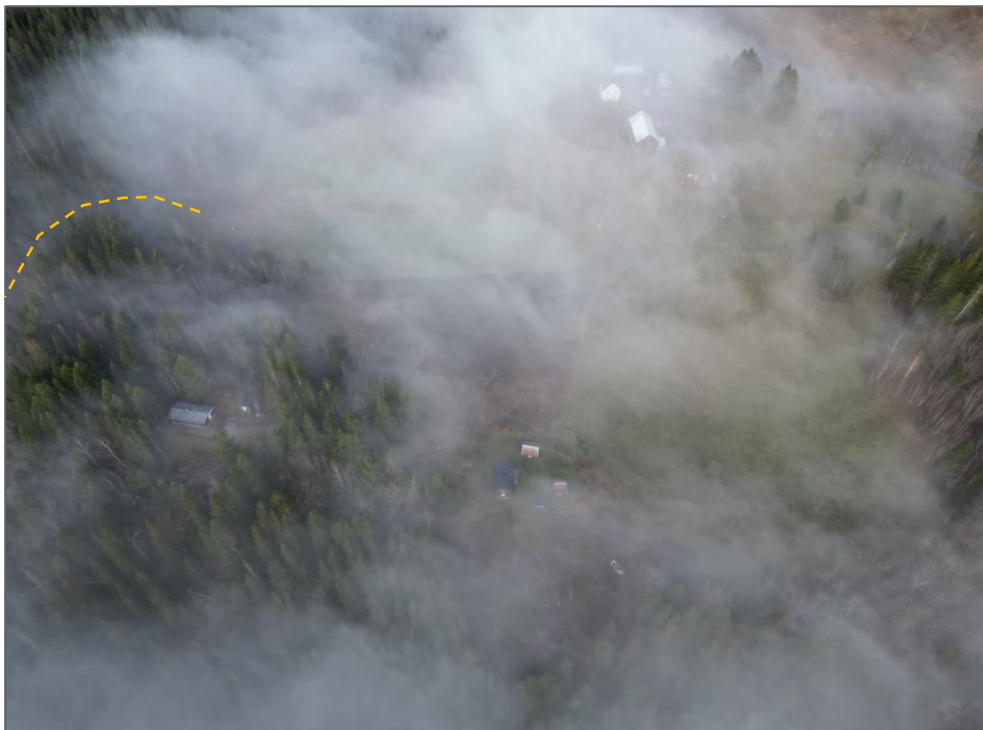
*Dronebilde 8: Flatt område like over vestlig del av tiltaksområdet (nedover i bildet), sett ovenfra mot nord. Oransje stiplet linje viser definert forsenkning.*

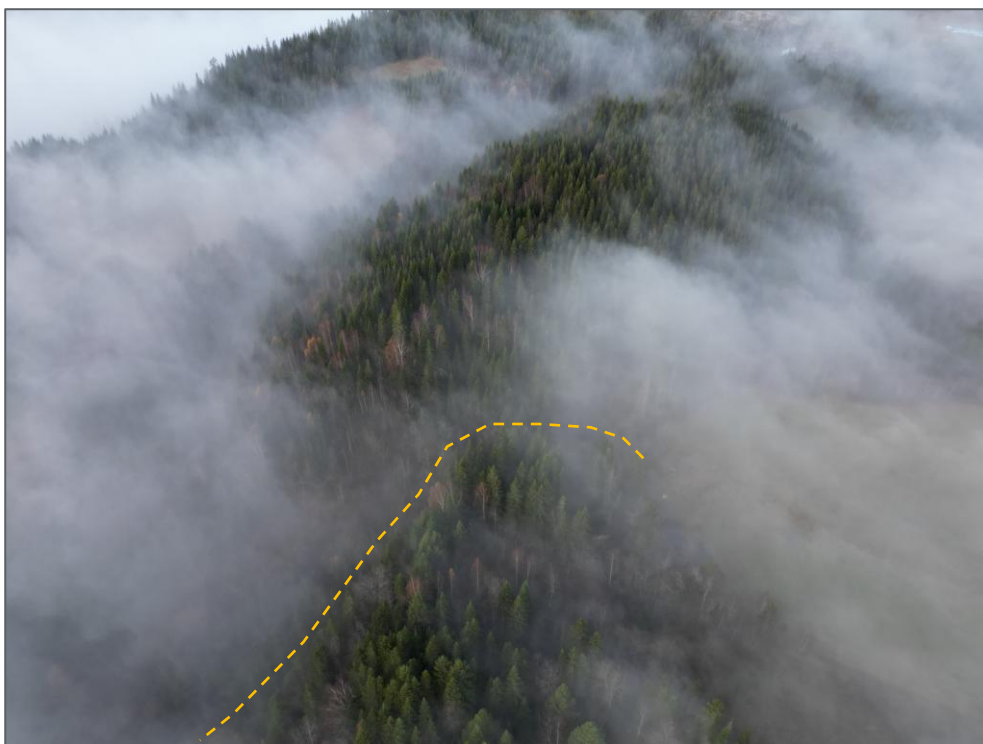
*Dronebilde 8: Flatt område like over vestlig del av tiltaksområdet (mot høyre i bildet), sett ovenfra mot nord. Oransje stiplet linje viser definert forsenkning.*
