# 12-0075 - Straume

**Statens vegvesen**

# 12-0075 Straume spesialinspeksjon

Tilstandsvurdering og forslag til tiltak

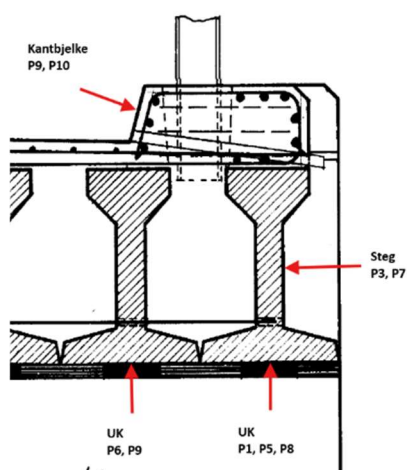
Figur 8: Prøveplassering

Kloridprøvene er tatt på sidekant pilar akse 2, ca. 2m over nivå elv, og i forbindelse med kantdrager/bjelke ved innkjøring til brua fra begge sider, se figur nedenfor. Armeringens overdekning er styrende for valg av dybdesjikt, og det ble i disse tilfellene valgt sjikt på 0-25 mm, 25-50 mm. Kloridinnhold er analysert ved RCT, med antatt sementinnhold i betongen lik 350kg/m<sup>3</sup>.

Basert på overstående er ikke klorider et omfattende problem på Straume. Høyeste belastning er på kantdragere, og kloridinnholdet kan gi "mulig" kloridinitiert korrosjon i armeringen inn mot vei. Resultatene indikerer *ikke* bruk av kalsiumklorid som herdeakselerator.

Karbonatisering ser ikke ut til å være drivende faktor for observerte skader. Karbonatiseringsfronten er ennå ikke nådd inn til armering.
