## Notat

| OPPDRAG | Flomvern Tiltak | DOKUMENTKODE | 10262087-01-RIVA-NOT-001 |
| EMNE | Forprosjekt - Oppgradering av Østamyra pumpestasjon | TILGJENGELIGHET | Åpen |

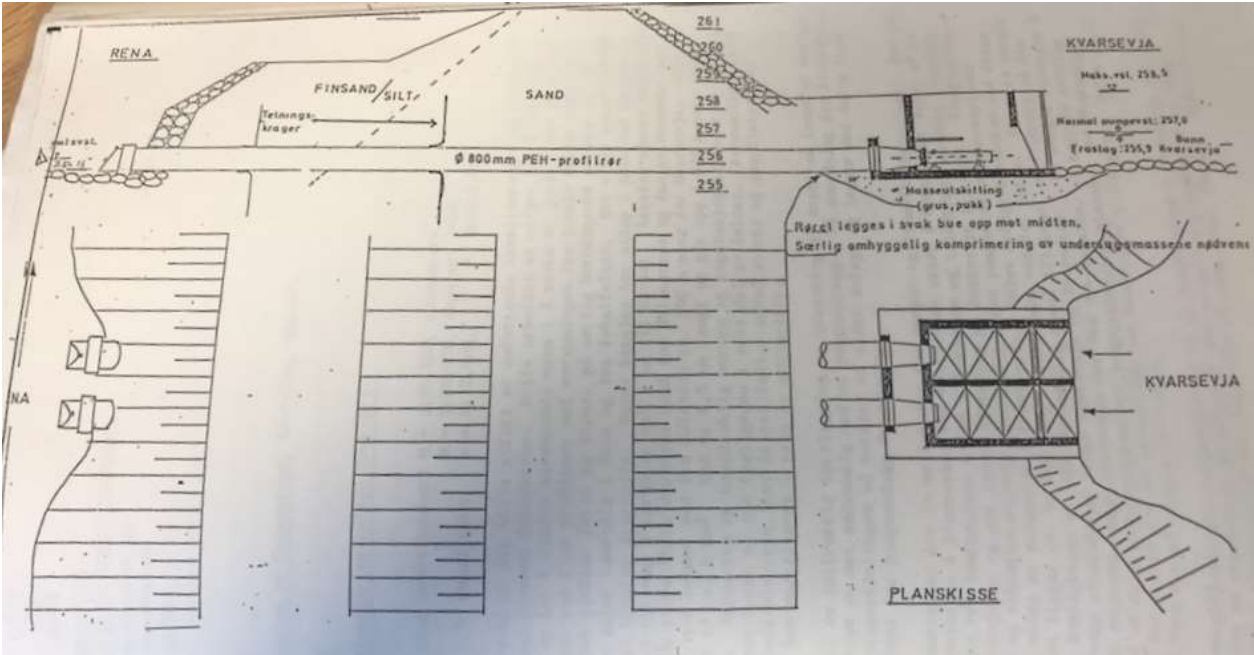
Det er en pumpestasjon tilknyttet flomverket, Østamyra pumpestasjon (PS). Østamyra PS ligger i nedstrøms ende av nordre flomverk og består av to pumper fra 1983, hver med en kapasitet på ca. 1,25 m<sup>3</sup>/s. Dette notatet omhandler tilstanden og oppgraderingen av denne PS, samt kostnadsberegningene knyttet til oppgraderingen.

Figur 1-2 – Plan og snitt skisse av dagens Østamyra PS.
