NOTAT

OPPDRAAG	Kjeller flyplass	DOKUMENTKODE	10202518-RIGm-NOT-007
EMNE	Svar til varsel om pålegg fra Miljødirektoratet	TILGJENGELIGHET	Åpen
OPPDRAAGSGIVER	Forsvarsbygg	OPPDRAAGSLEDER	Anne Kristine Søvik
KONTAKTPERSON	Pål Skovli Henriksen, Harry Hellebust, Tore Joranger	SAKSBEHANDLER	Anne Kristine Søvik
KOPI		ANSVARLIG ENHET	10233017 Vest Miljøgeologi

Miljødirektoratet varsler pålegg om å gjennomføre tiltak for å rydde opp i PFAS-forurensset grunn ved Kjeller flyplass i Lillestrøm kommune. Varselet er et tilsvaer til Forsvarsbyggs oversendelse av tiltaksplan for Kjeller flyplass.

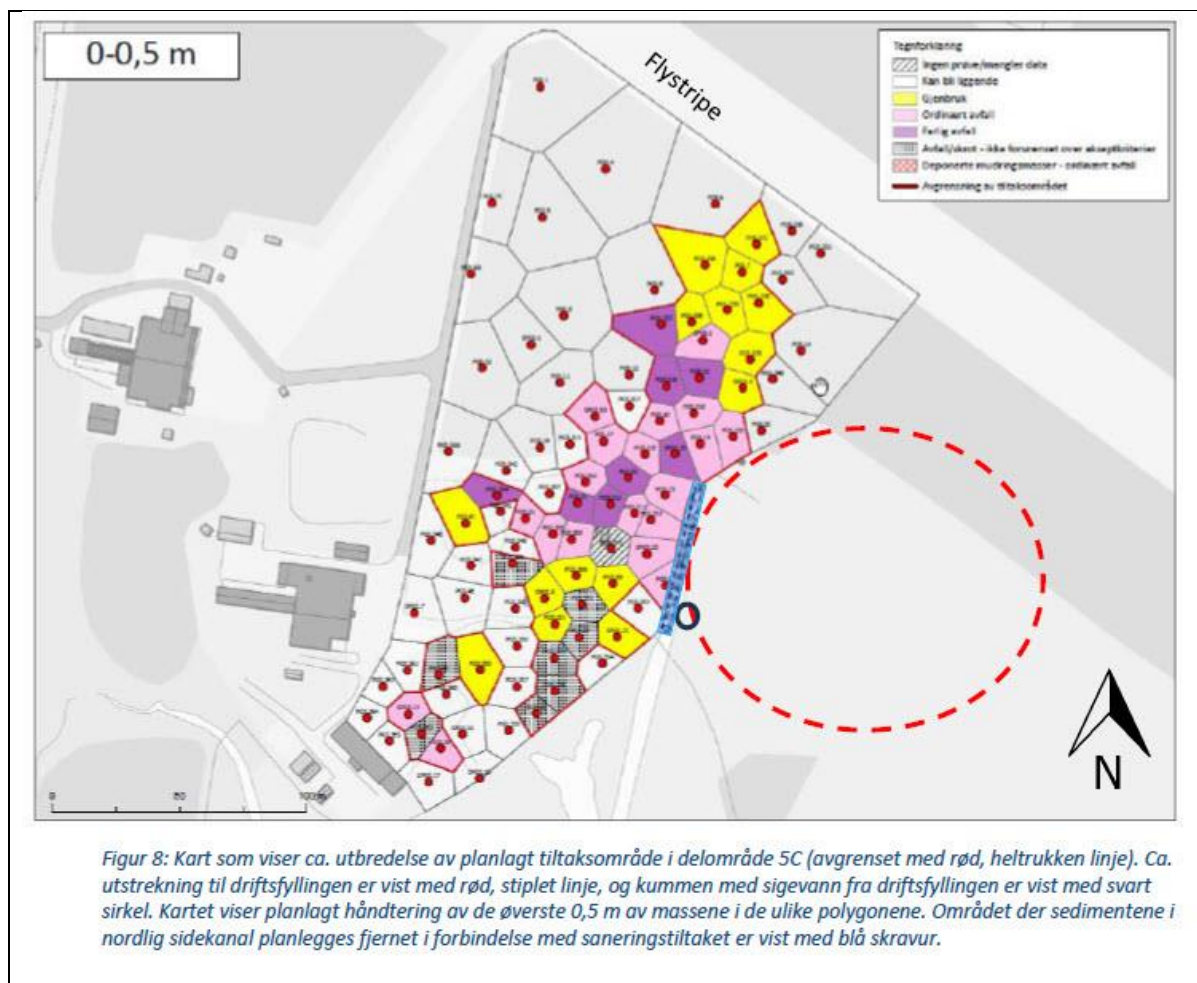
Figur 2: Figur 8 hentet fra Multiconsult notat 10202518-RIGm-NOT-005.

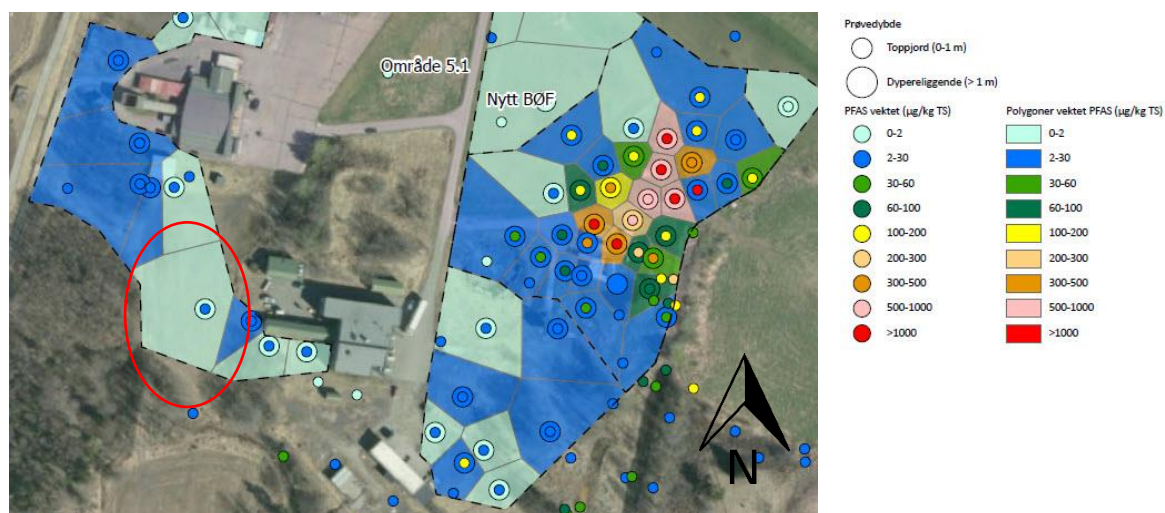
Figur 4: PFAS-konsentrasjoner i toppjord og dypereliggende jord på delområde 5 (utsnitt av tegning 10245268-6200-KJL-5_rev00). Området der det er planlagt mellomager for forurensede og rene masser er vist med rød, heltrukken linje.

Planlagt område for mellomlagring av forurensede masser på delområde 5 er vist på Figur 1 og Figur 4.
