Arbeidsbeskrivelse for utbedring av Risenga kunstisbane

Innledning

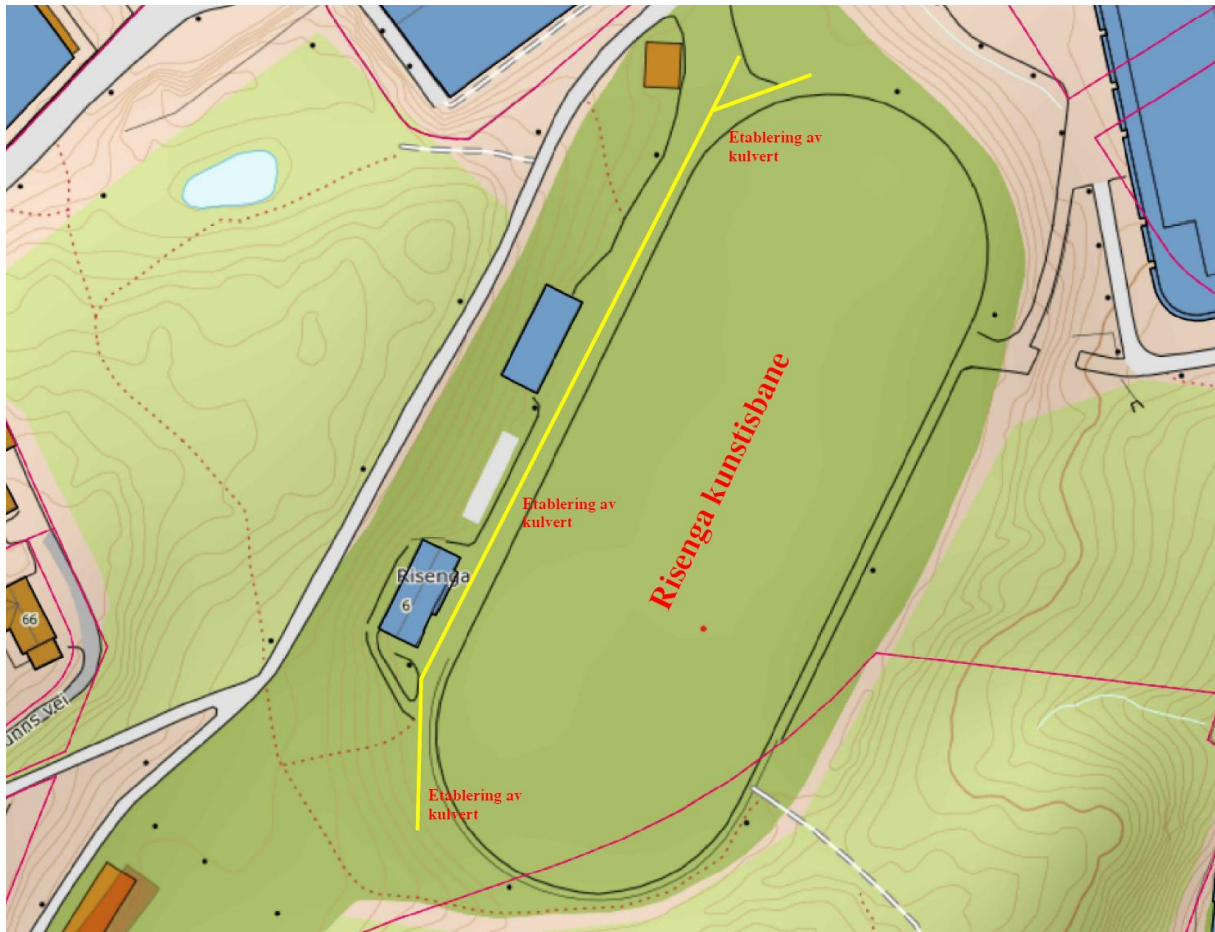
Etablering av kulvert i området markert med gul farge. Kulverten skal benyttes som føringsvei for fordelingsrør og samlestocker, og vil sikre enkel og effektiv tilkomst for drift, vedlikehold og fremtidige endringer i rørsystemet. Kulverten skal utformes slik at den muliggjør ryddig og beskyttet fremføring av tekniske installasjoner. Det skal leveres kulvert med avtagbare lokk, slik at det oppnås god og fleksibel tilgjengelighet til installasjonene i ettertid. Forslag til løsning skal godkjennes av Asker kommune.
