Prosjektnummer 10246844

Prosjekt Sør-Odal kommune - Sæteråa bru

# Søknad om tillatelse til fysisk tiltak i vassdrag

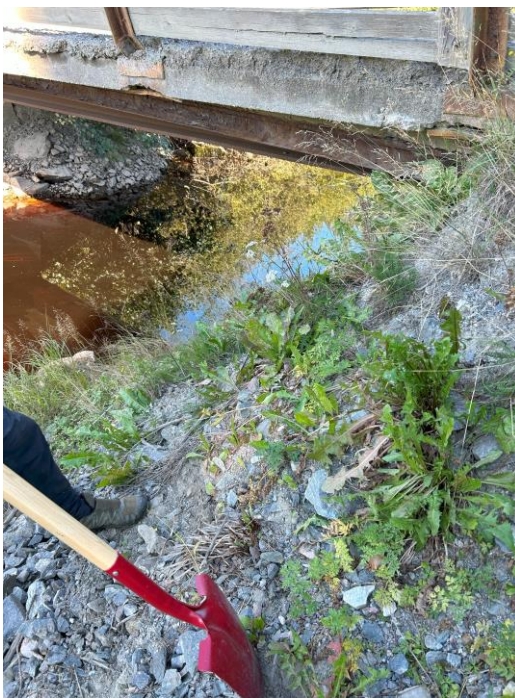
Figur 10. Bilde fra erosjonssikringa tatt ned mot elva. Det var lite vegetasjon på den østre siden av brua, og under brudekket synes så vidt deler av erosjonssikra på andre siden også. Kilde: Sweco

Mesteparten av berørt areal i forbindelse med tiltaket er der dagens bru over Sæteråa er etablert, hvor det er lite kantvegetasjon i dag, se Figur 10 og Figur 11 for tilstand ved østre landkar. På nordsiden av brua, på begge sider, er det tettere busker og kratt enn på sørsiden. Det antas at noe av dette vil måtte fjernes i forbindelse med etablering av ny bru.

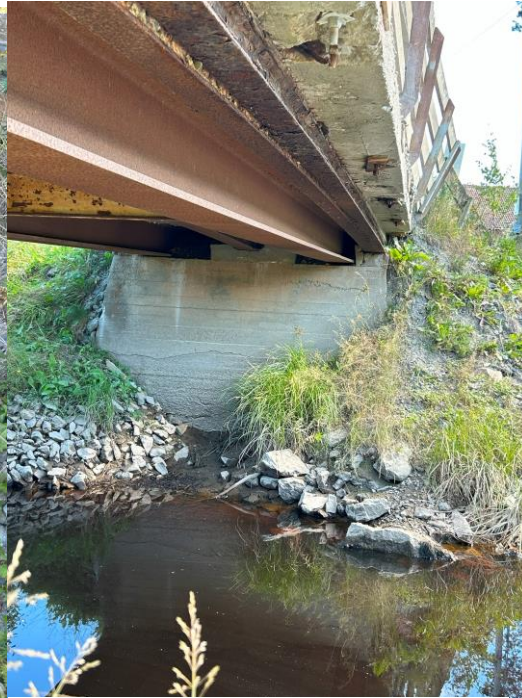
Figur 11. Bilde tatt fra vestsiden mot øst. Lite vegetasjon og bratt fyllingskjegle. Ugunstige forhold for passeringer for småvilt. Vannstanden var veldig lav ved befaringstidspunktet.
