Konsekvensanalyse for naturtype hul eik

I forbindelse med vann- og avløpsarbeid ved Travløkka

Kunde: Fredrikstad kommune

Prosjekt: AN4725 Travløkka VA

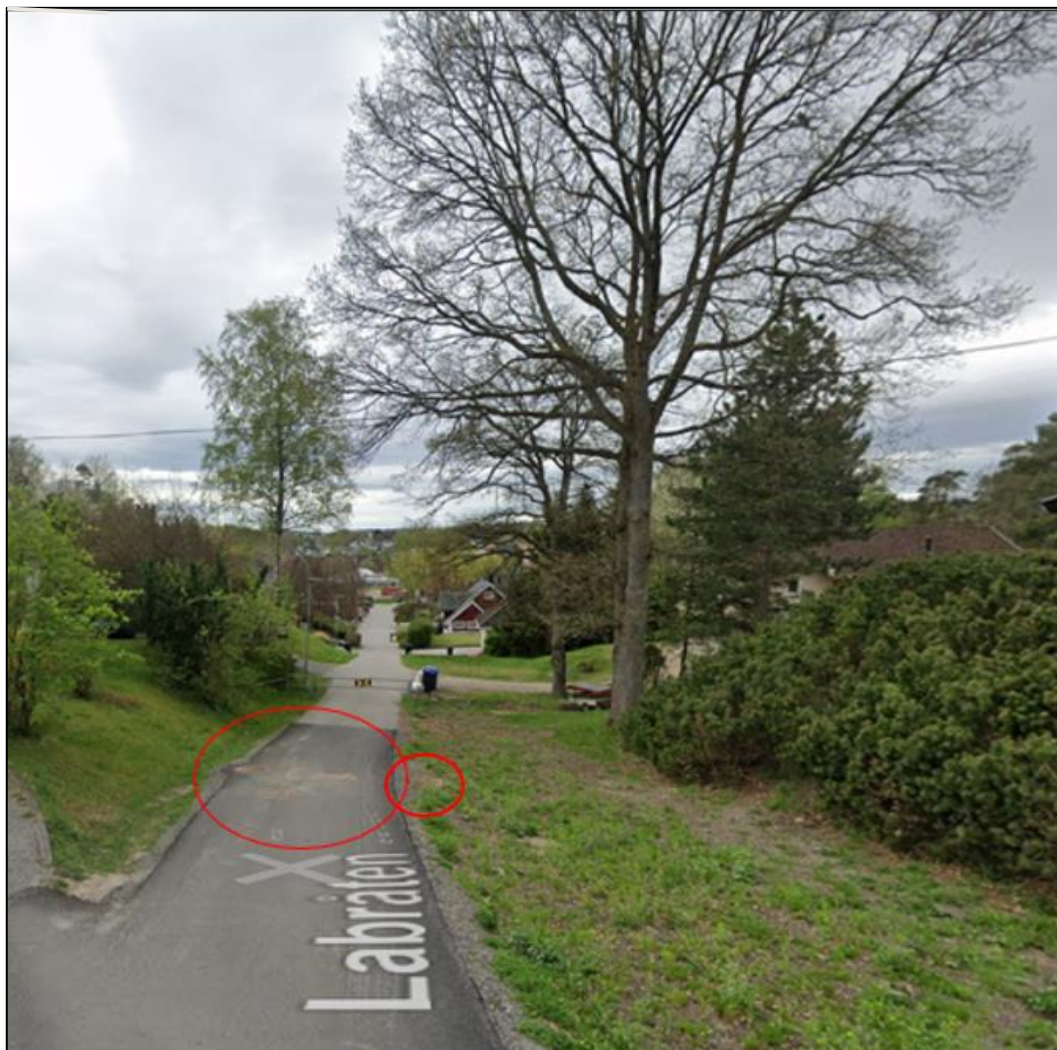
Figur 11. Utklipp fra Google Maps som viser utbredelsen av trekronen og plassering av kummene (markert med rødt). (Bilde tatt mai 2024).

Figur 11 under viser plassering av kummene som skal tilkobles, samt trekronens utbredelse. Bildet er hentet fra Google Maps mai 2024. Der ser man at gravearbeidene vil komme i randsonen til trekronenes dryppssone. Gravearbeidene vil ikke foregå på grøntområdet og vil kun berøre området som i dag er asfaltert.

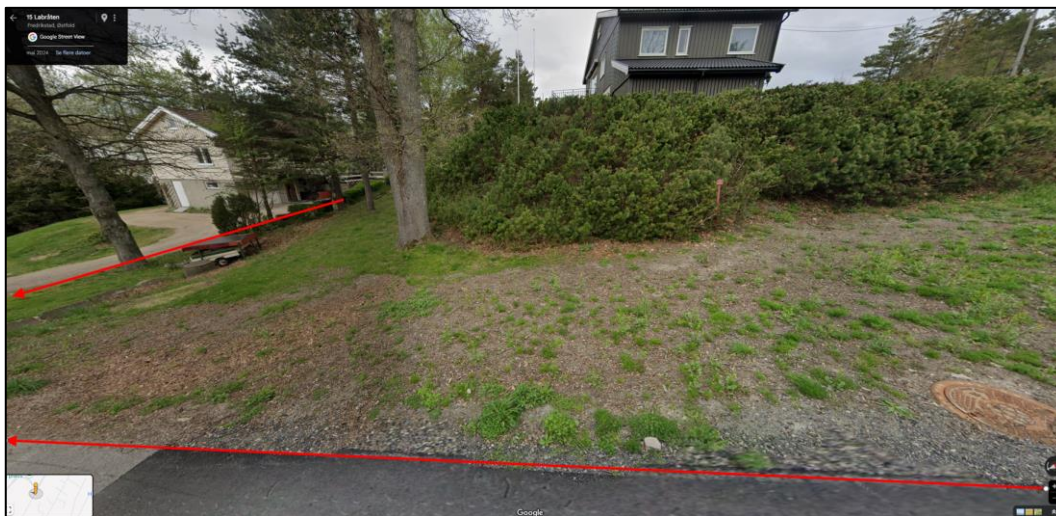
Figur 12. Utklipp fra Google Maps med markering i rødt hvor fysisk avsperring bør etableres.

I tillegg vil det kreve at området rundt eik og hul eik sperres av med fysisk sikring, se figur 12 under.

Figur 12 viser hvor det bør etableres fysisk avsperring av grøntarealet avgrenset av innkjøring til Travløkka 12 og Labråten gangvei til Labråten veien. Sperringene må settes opp før arbeidet starter og være slik at det ikke er mulig å kjøre, parkere eller oppbevare materialer innenfor avsperringen. For eksempel ved bruk av nettinggjerde som vist i figur 13 under. Avsperringen bør også være skiltet med forklaring av hva avsperringen gjelder for.

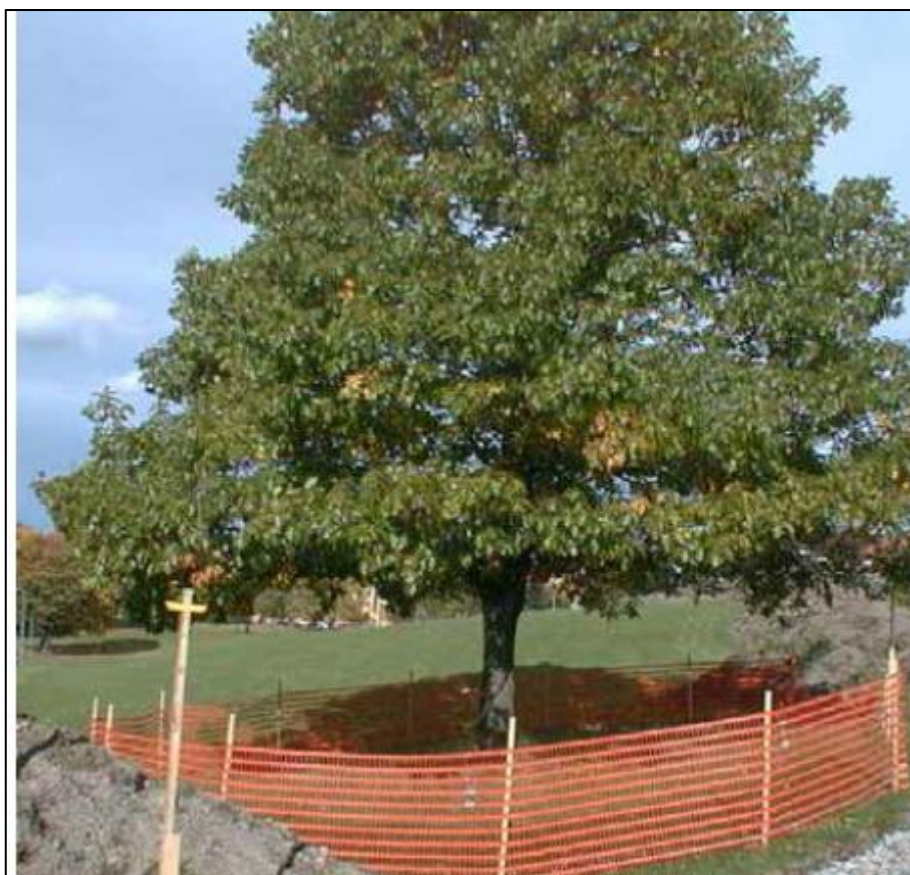
Figur 13. Eksempel på avsperring ved bruk av nettinggjerde.

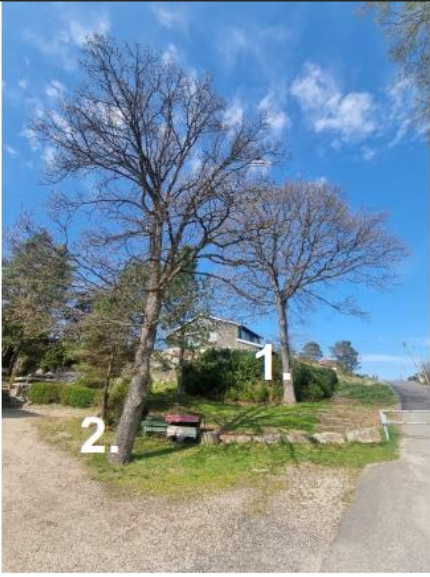
#	Tre	Vurdering	Foto/plassering
1. - 2.	Eik/ Hul eik	<p>Svært høy verdi (Tre nr. 1) og høy verdi (tre nr. 2). Bevares.</p> <p>De to eiketrærne sikres med byggegjerder i ytterkant av dryppsonen iht. Byggforsk 513-710 <i>Sikring av eksisterende vegetasjon på byggeplasser</i></p> <p>Ved arbeid innenfor dryppsonen må treet sikres med fysisk stammevern iht. Byggforsk 513-710 <i>Sikring av eksisterende vegetasjon på byggeplasser, og graving utføres skånsomt med prøvegraving for å lokalisere røtter og bruk av luftspade og vakuumsug eller ved håndgraving for å undergrave og bevare røtter.</i></p>

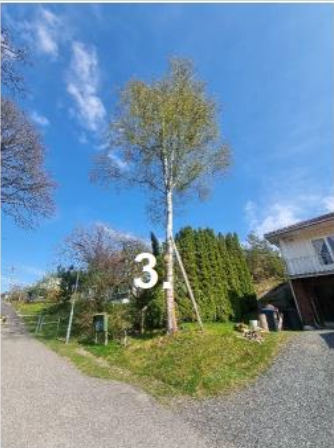
3.	Dunbjørk	<p>Lav verdi. Art og tilstand trekker ned verdi. Bevares.</p> <p>Eventuelt arbeid innenfor en radius på fem meter fra stammen må utføres med luftspade og vakuumsug eller ved håndgraving for å undergrave og bevare røtter.</p> <p>Eventuell felling og erstatning må avklares med privat grunneier.</p>
