1 Snitt konstruksjon amfi Sal 1

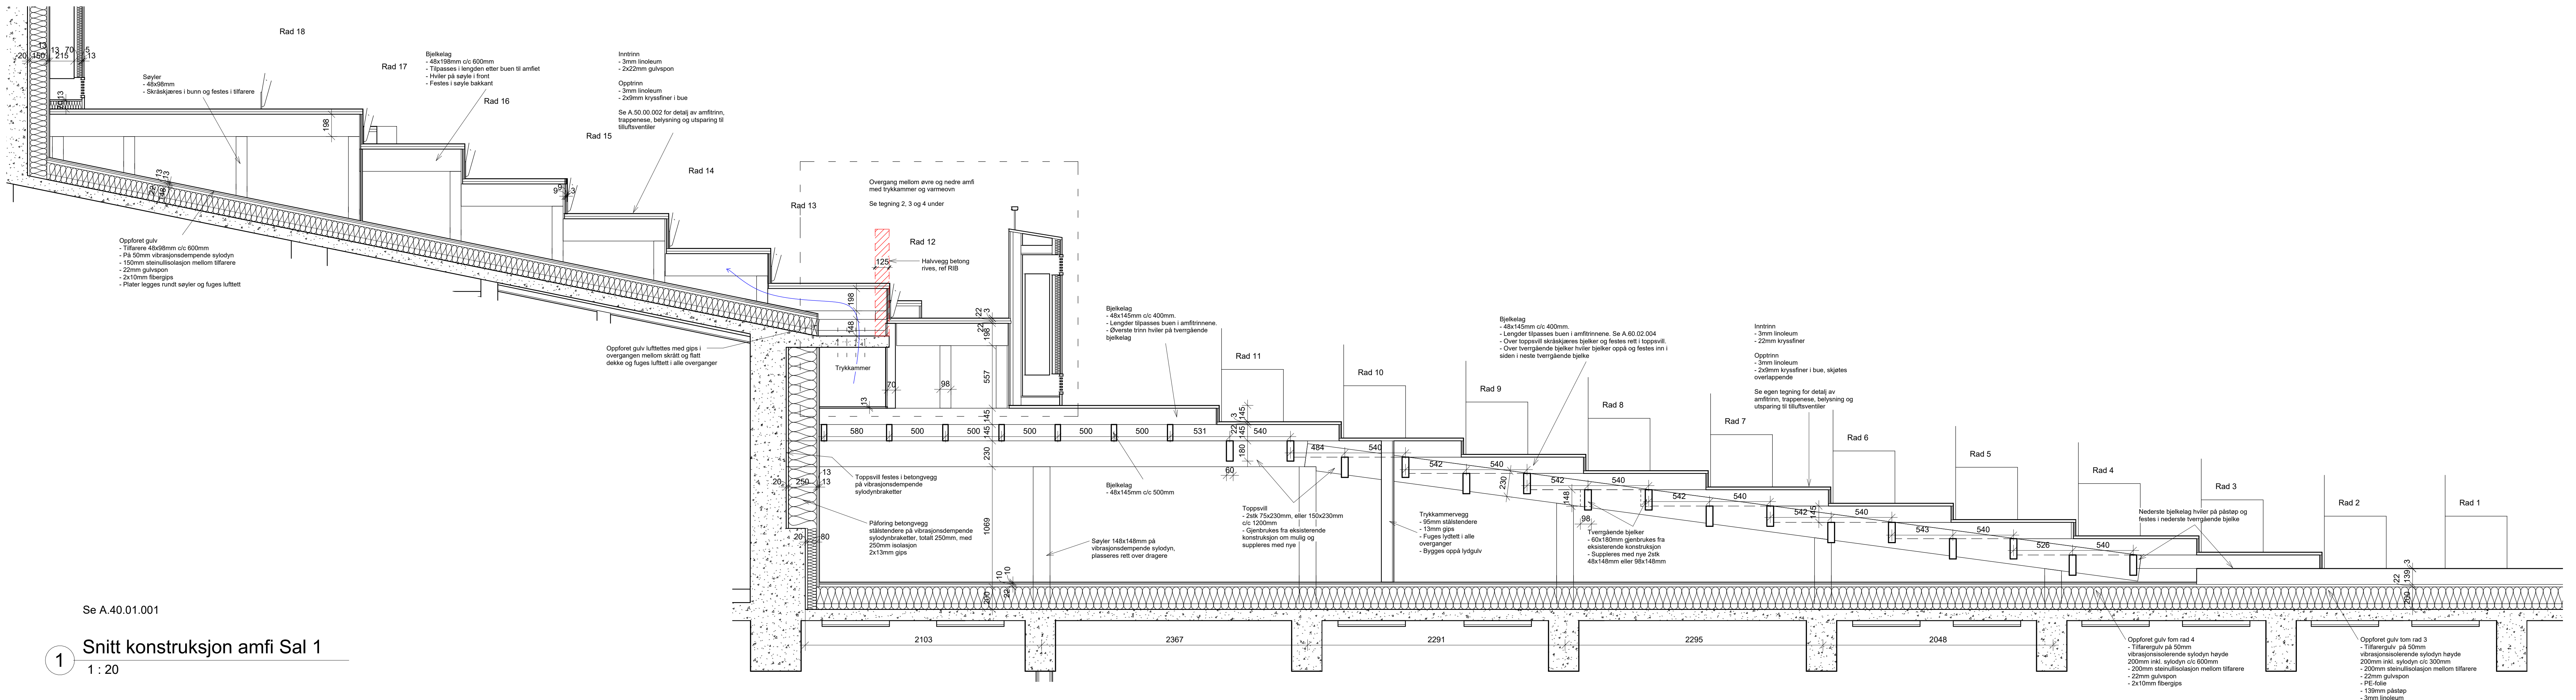
Mangler avklaring på løsning med perforering av betongdekket

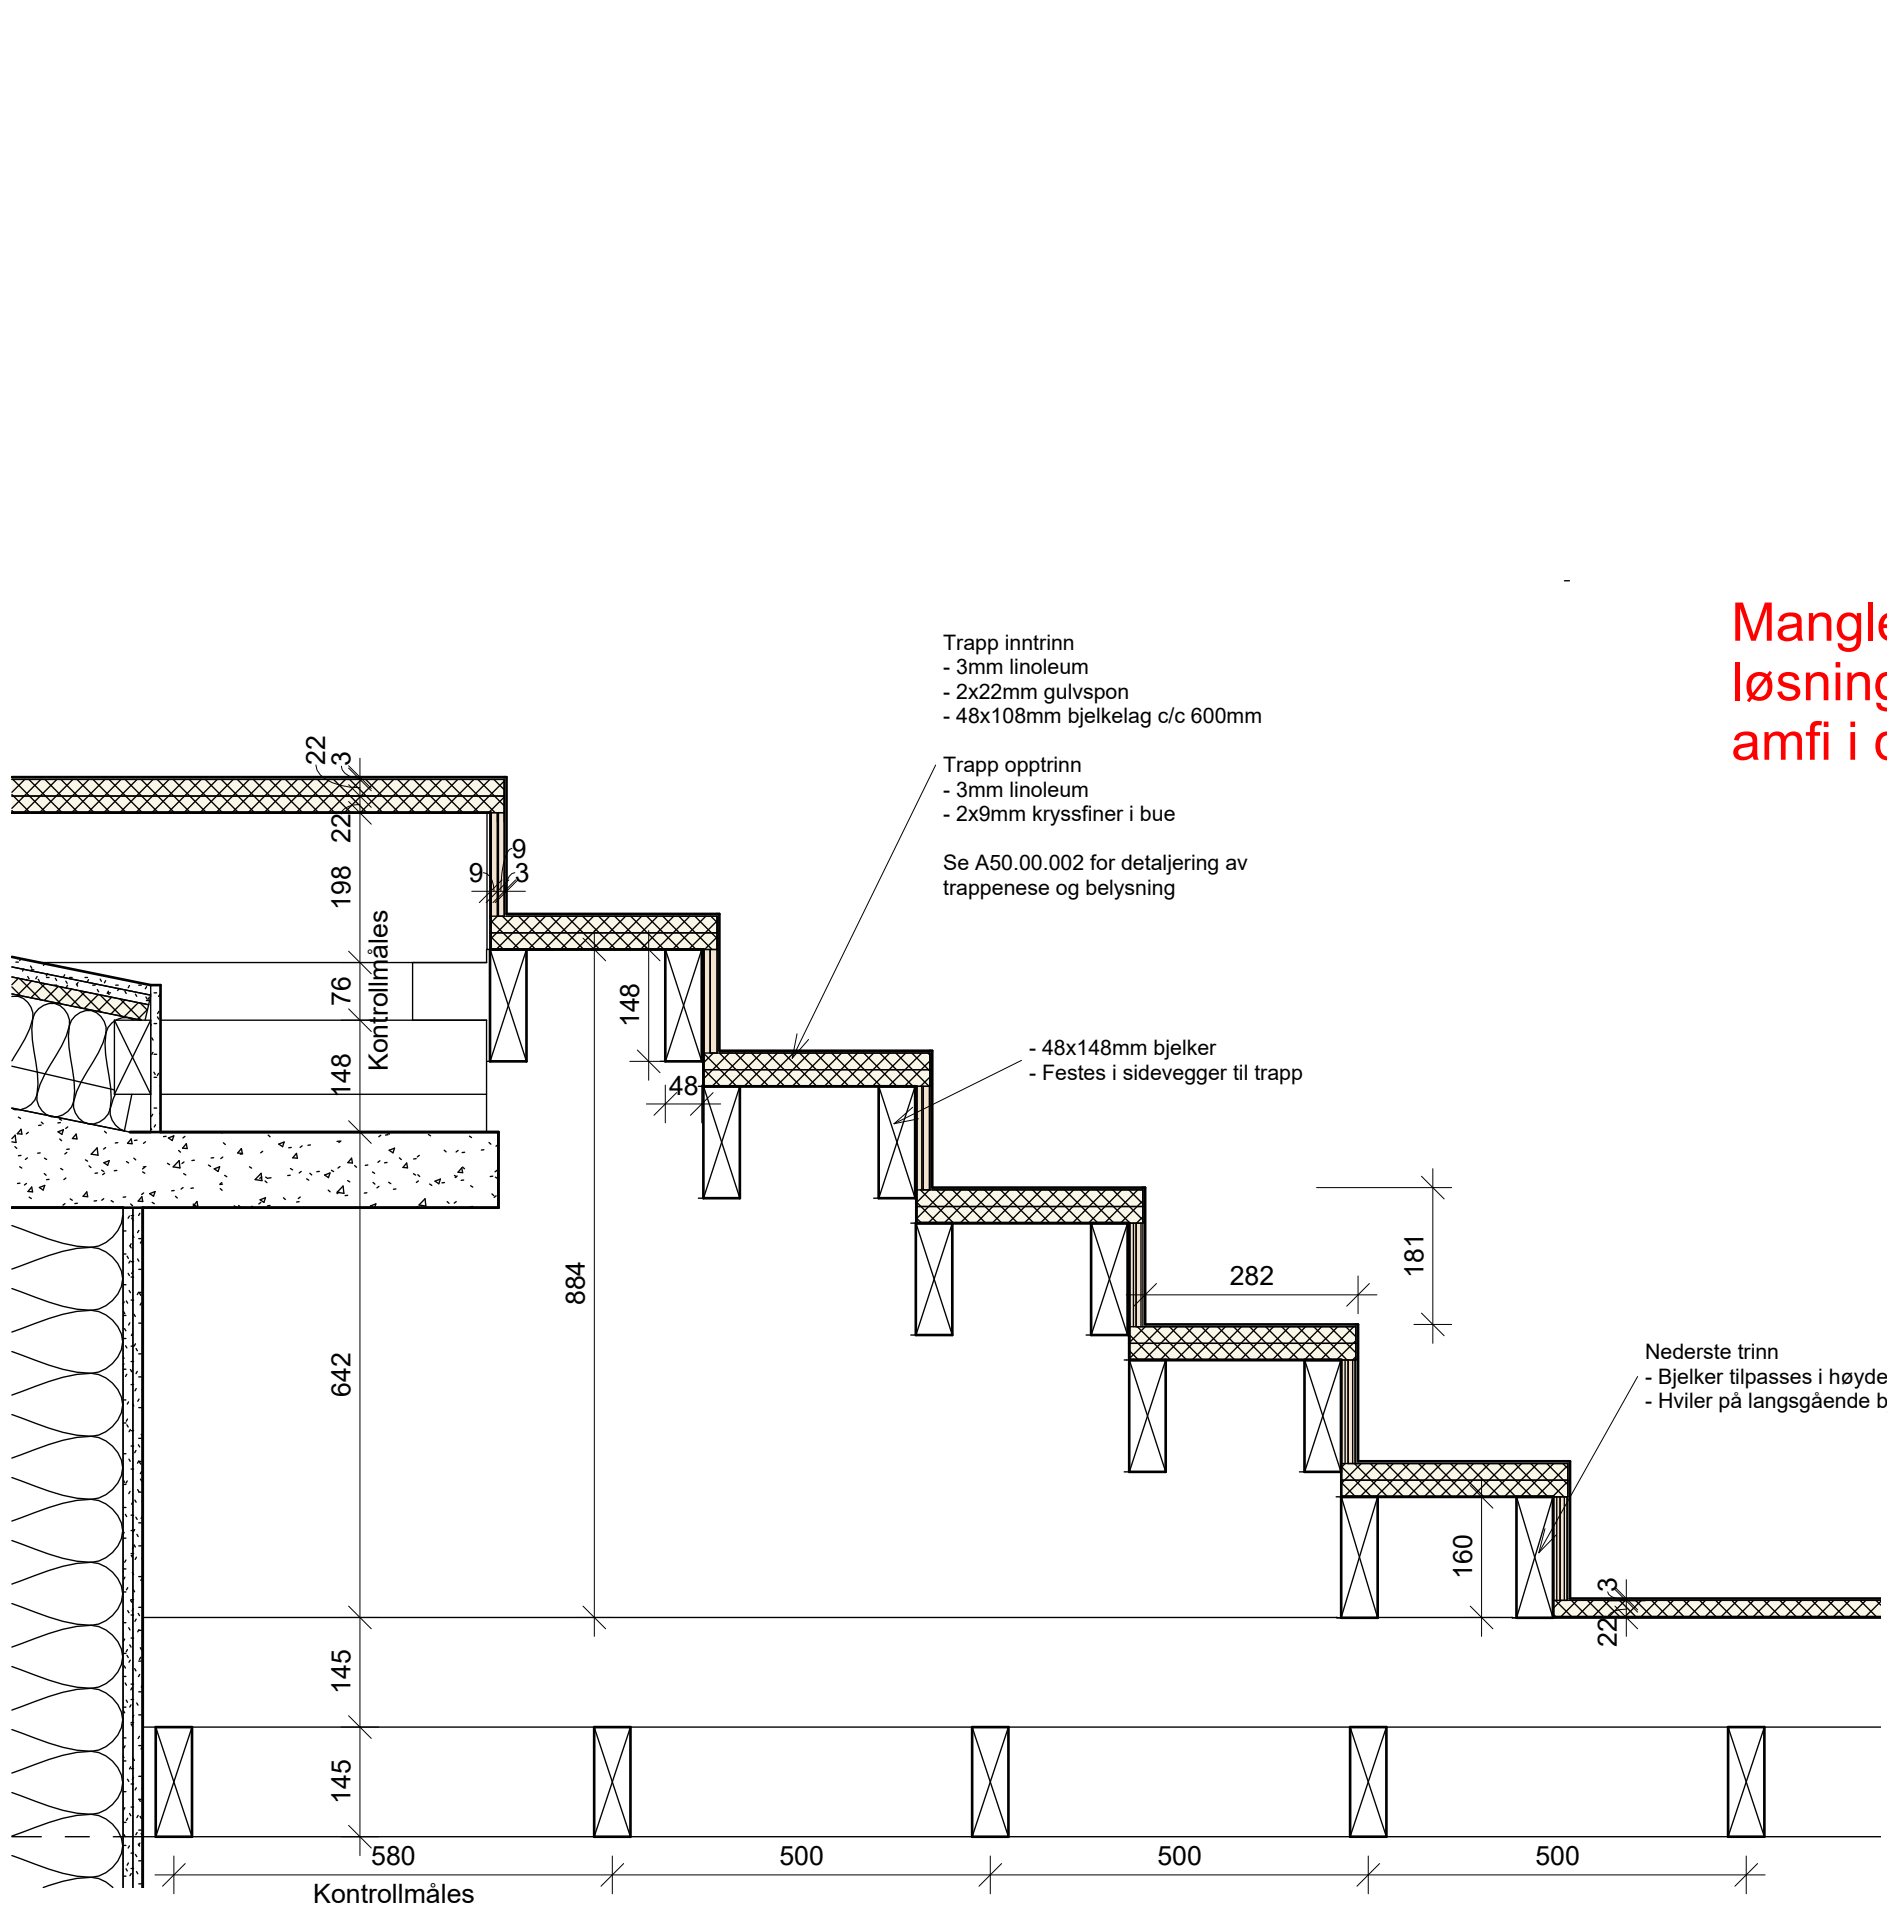
3 Snitt konstruksjon trapp Sal 1

Mangler avklaring på løsning for luft til øvre amfi i dette området

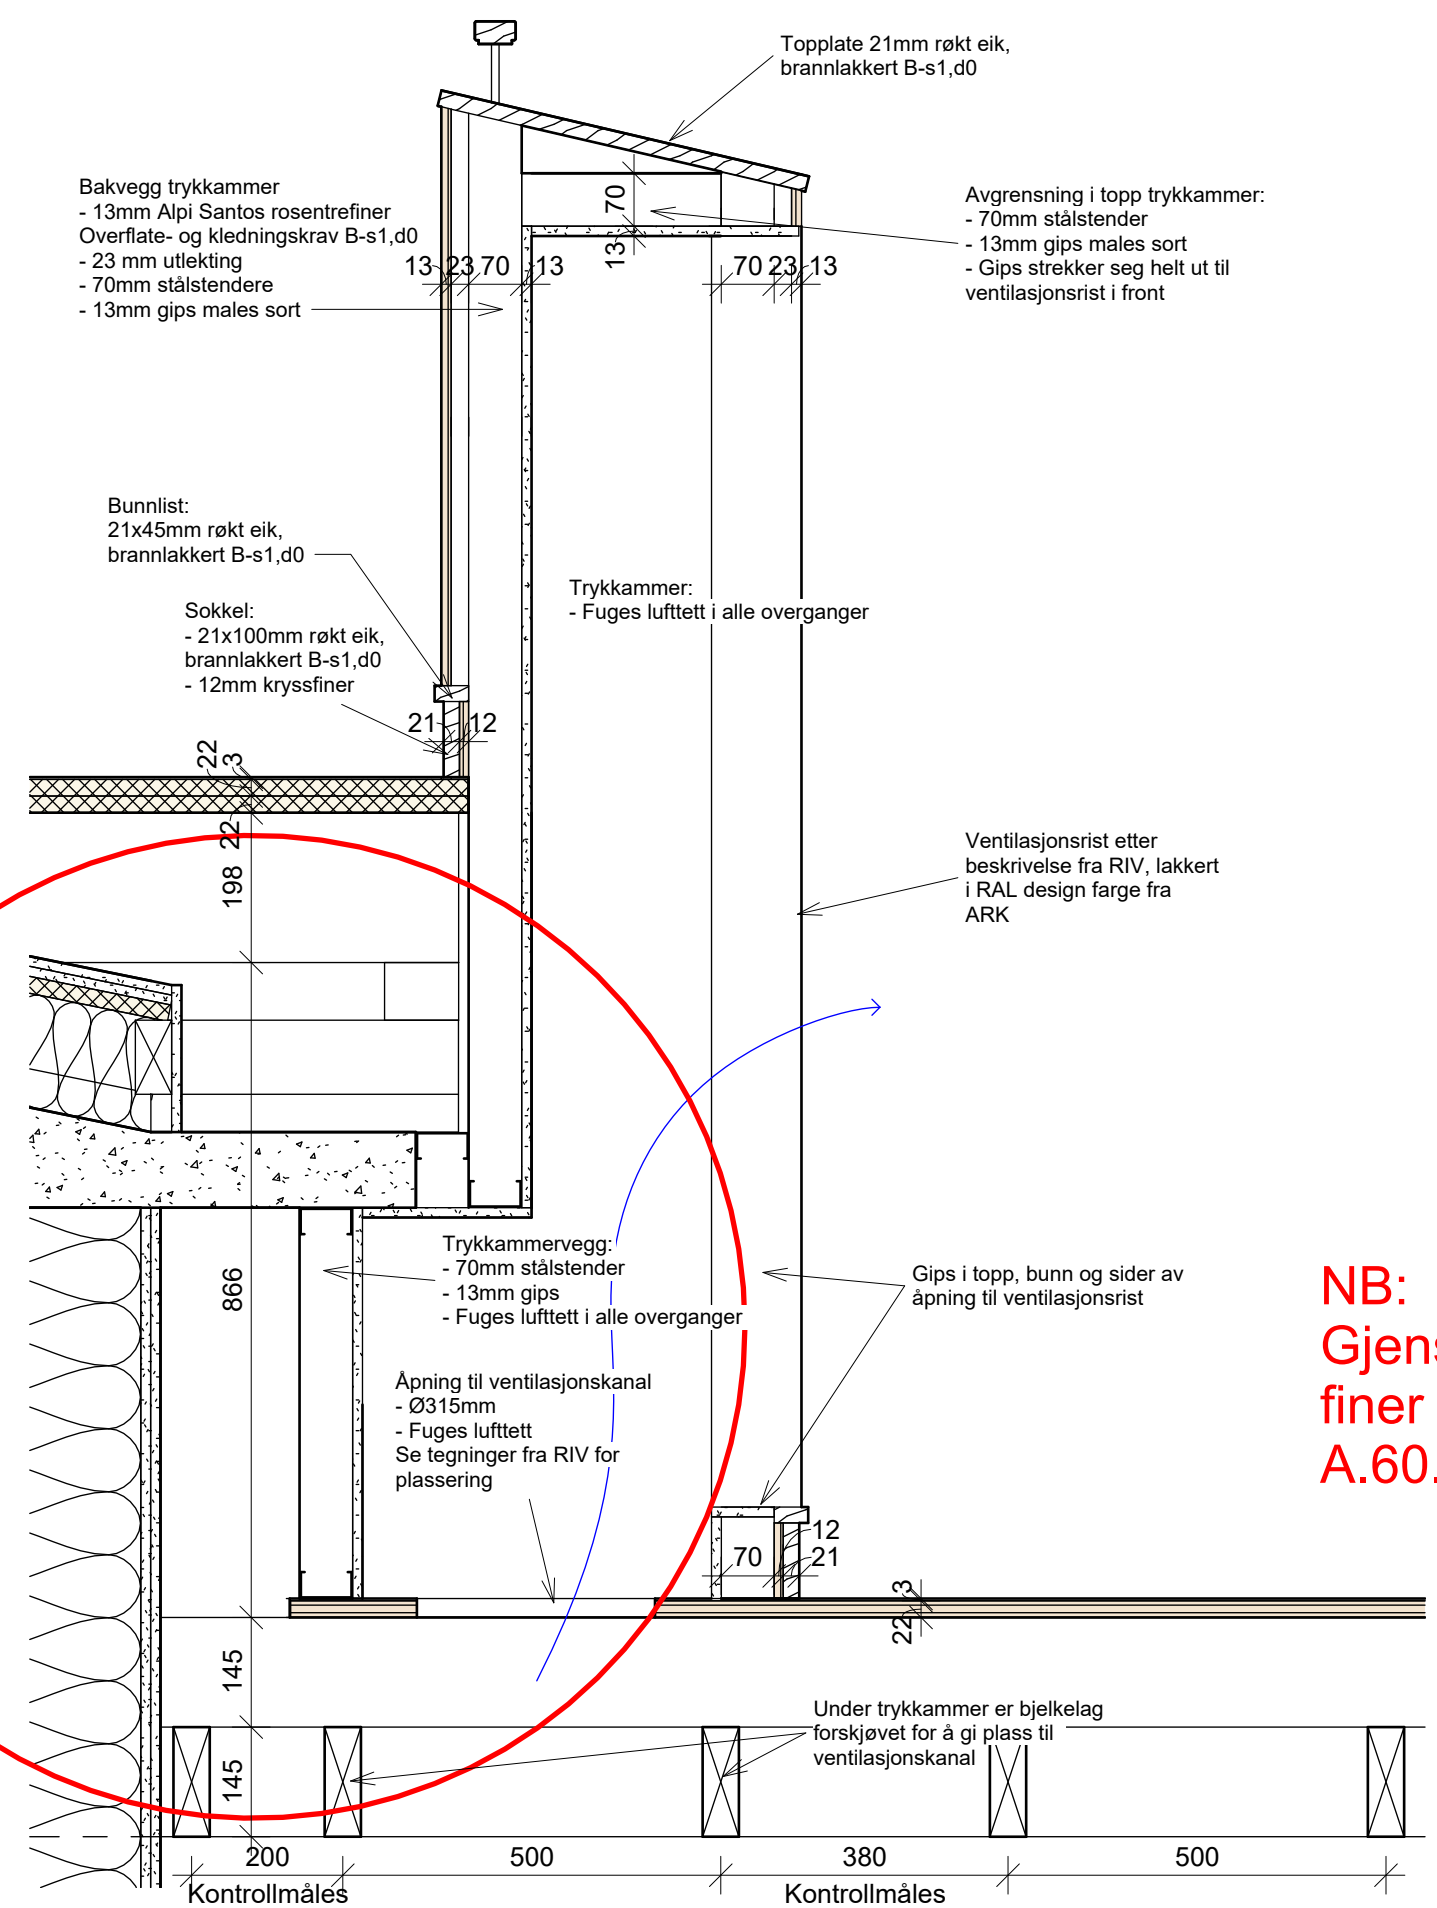
4 Snitt konstruksjon trykkammer Sal 1

NB: Gjenstående avklaring kan påvirke skjema for finer halvvegger mellom øvre og nedre amfi, A.60.02.015
