BÆRUM KOMMUNE

PROSJEKT 1000999

ELIAS SMITHS VEI OG HAMANG -  
OPPGRADERING AV LEDNINGSNETT

FAGRAPPORRT NATURMANGFOLD

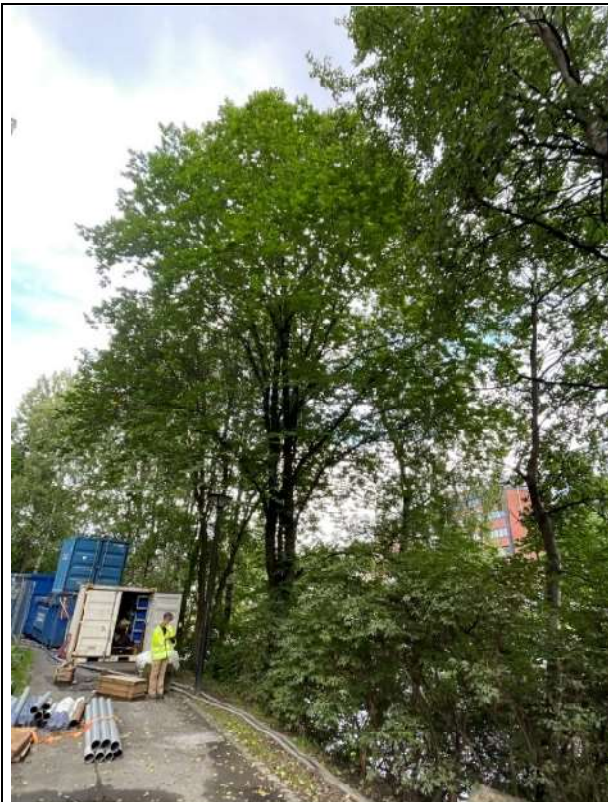
Alm *Ulmus glabra* – sterkt truet (EN)

Stamme-omkrets målt 1 og 1,3 meter over bakken:

Krone-diameter inn over gang-/sykkel-vei: 6 meter

Høyde fra gang-/sykkelvei til laveste gren: Ca. 5 meter

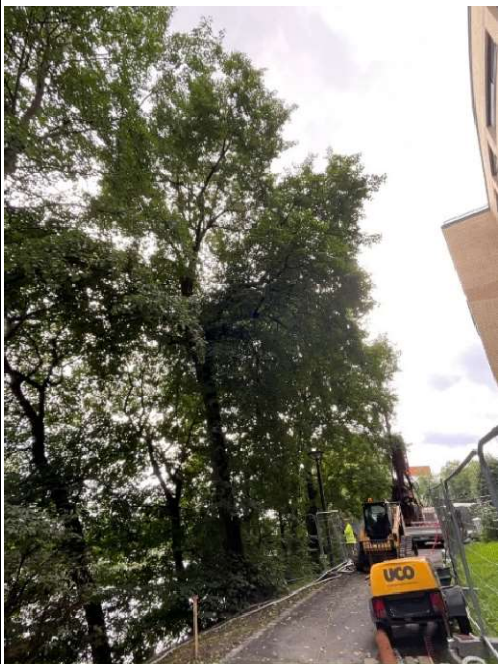
<p>Småbladlind <i>Tilia cordata</i></p> <p>Stamme-omkrets målt 1 og 1,3 meter over bakken: 190 cm. og 184 cm.</p> <p>Avstand fra gang-/sykkelvei til stamme: 1,3 meter</p> <p>Krone-diameter inn over gang-/sykkel-vei: 5 meter</p> <p>Høyde fra gang-/sykkelvei til laveste gren: Ca. 5 meter.</p> <p>Kommentar: Synlige røtter i overflaten helt inntil gang- og sykkelvei.</p>
Småbladlind <i>Tilia cordata</i>

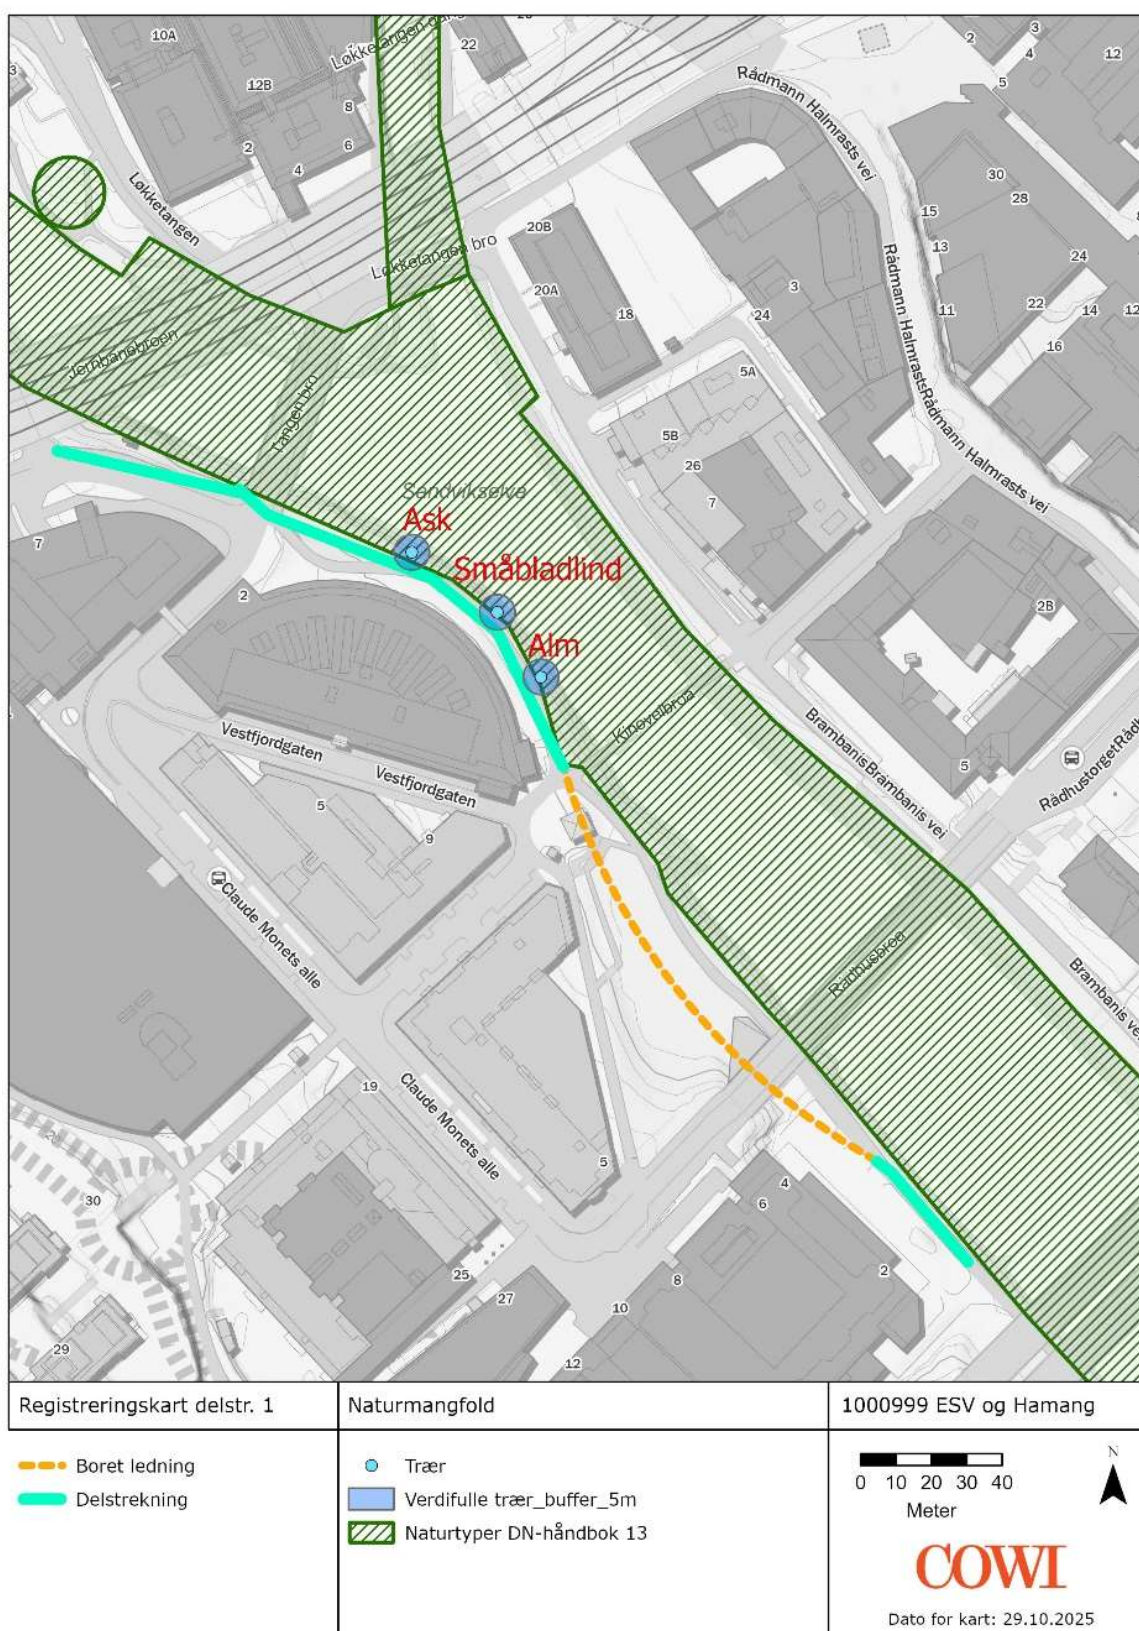
Figur 5-1: Registreringskart for delstreking 1 med tiltaket inntegnet.

**Beskrivelse:** Delområdet er kantsonen til Sandvikselva. Figur 5-1 viser registreringskart for delstrekningen. Elvekanten er 3-5 meter med naturlig vegetasjon og svært bratt. Innenfor området er det også noen områder med klippet gressareal. Kantsonen er bredere i nord opp mot brufundamentet til Claude Monets bro, men her er det også mer gressareal. Kartlagte arter er småbladlind, alm, spisslønn, hegg, bjørk, selje, ask og osp. Liljekonvall vokser i feltsjiktet. De fleste trærne er store med enkelte mindre mellom de store. To av trærne som står nærmest gang-/sykkelveien er registrert særskilt fordi de er rødlistet og står så nær tiltaket at de vil bli påvirket, se beskrivelse under. Kantsonen til elva er et viktig økologisk funksjonsområde for vanlig forekommende arter som lever i elva og i kantsonen. Småbladlind er *nær truet*, alm og ask er *sterkt truet* etter norsk rødliste. Sandvikselva er registrert Naturbase (Miljødirektoratet, 2024) som viktig bekkedrag med ID BN00046093. Alle elvevannmasser har rødlistekategori *nær truet* (NT).

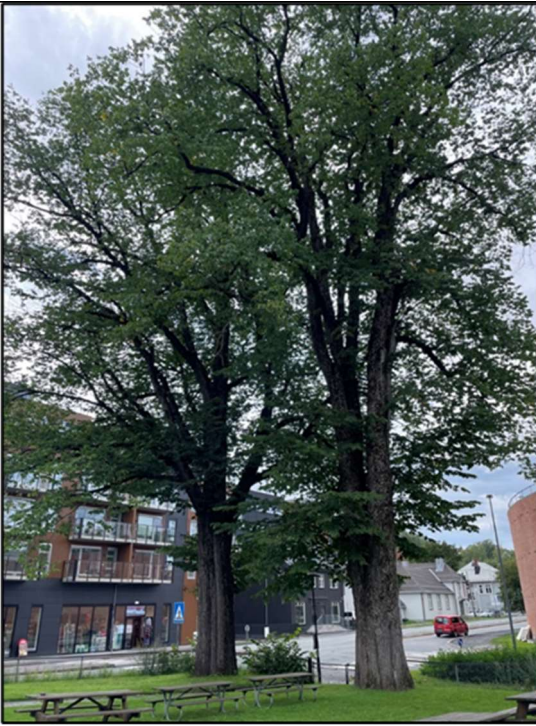
<p>2 almetrær – <i>sterkt truet</i> (EN)</p> <p>Stamme-omkrets målt 1,3 meter over bakken:            Tre 1: 421 cm.            Tre 2: 408 cm.</p> <p>Avstand fra stamme til Elias Smiths vei:            Tre 1: 3,65 til gjerde mot syd, 1,8 mot vest.            Tre 2: 6,5 mot syd, 1,8 mot vest</p> <p>Krone-diameter inn over gang-/sykkel-vei:            Tre 1: 7,5 mot syd, 11 mot vest            Tre 2: -</p>
--	---

**Beskrivelse:** Figur 5-2 viser registreringskart for delstrekningen. I Elias Smiths vei er det to store almetrær *Ulmus glabra*. Trærne står ved Sandvika kirke, og er registrert i Miljødirektoratets naturbase som: art av særlig stor forvaltningsinteresse og som naturtypen: Store, gamle trær, med område navn: Pinsekirken, ID: BN00046202, verdi: Svært viktig. Trærne er lokalt viktige for naturmangfold, men har også en større betydning på grunn av sin rødlistestatus som sterkt *truet* (EN). Delområdet er et økologisk funksjonsområde for trærne. Alm på Østlandet er truet av visnesykdom som har gitt en kraftig populasjonsnedgang. Disse trærne har ikke symptomer på sykdom og har potensial for å leve lenge ennå.
