**Ribe Entreprenør AS**

**Rapport inspeksjon tak Høvåg Kirke.**

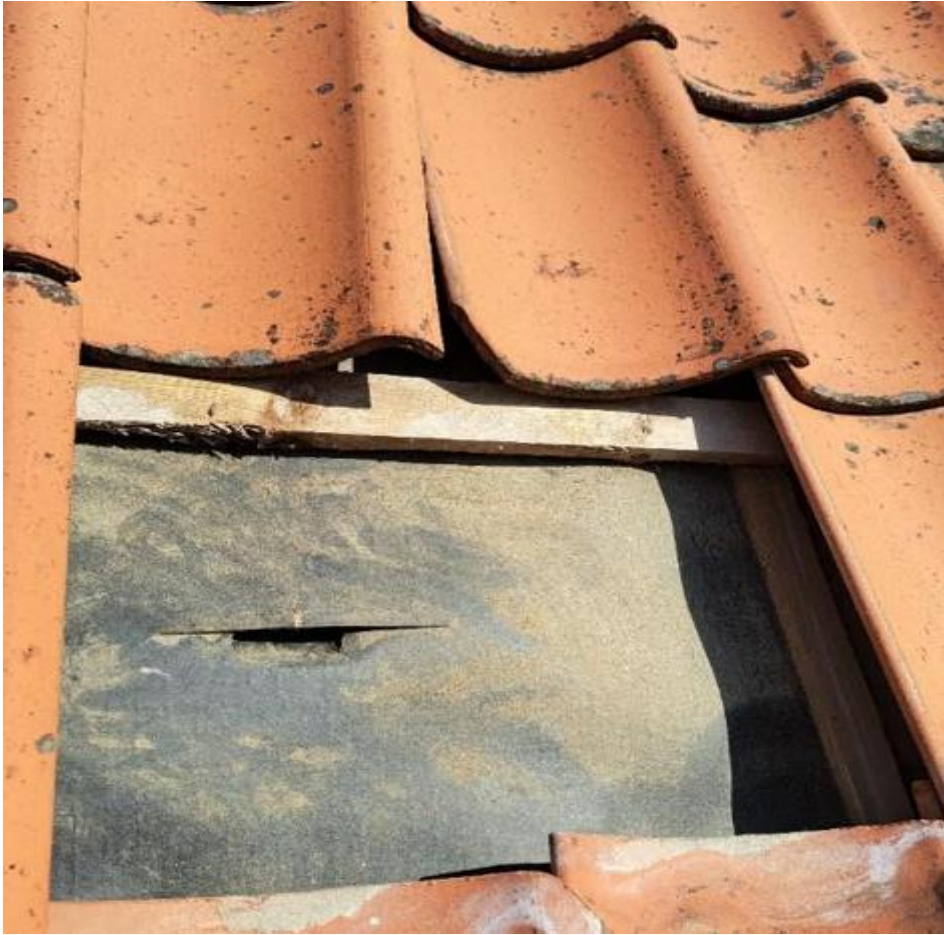
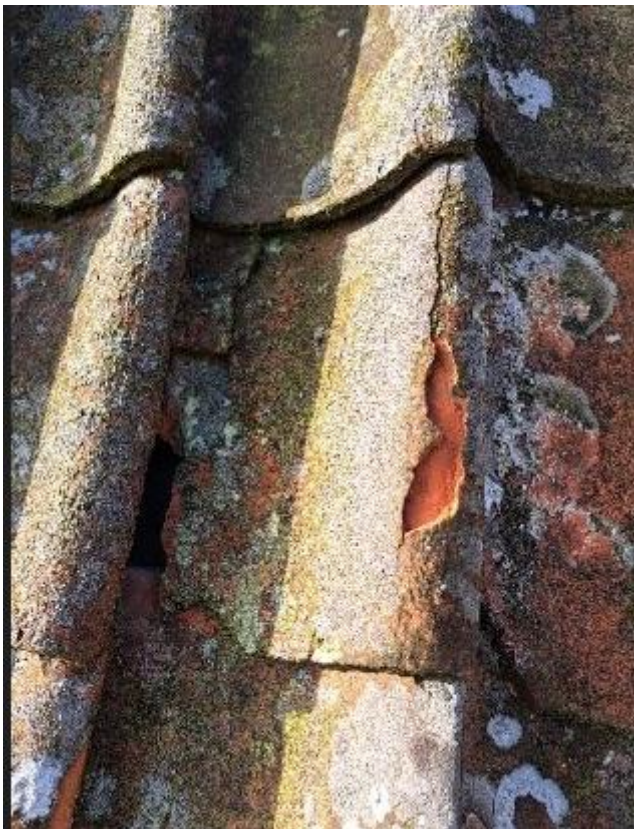
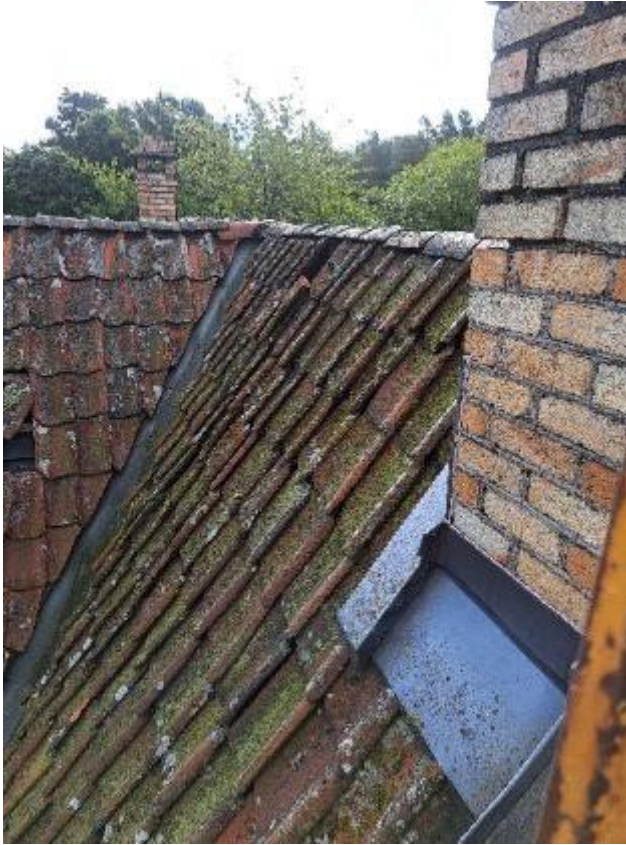
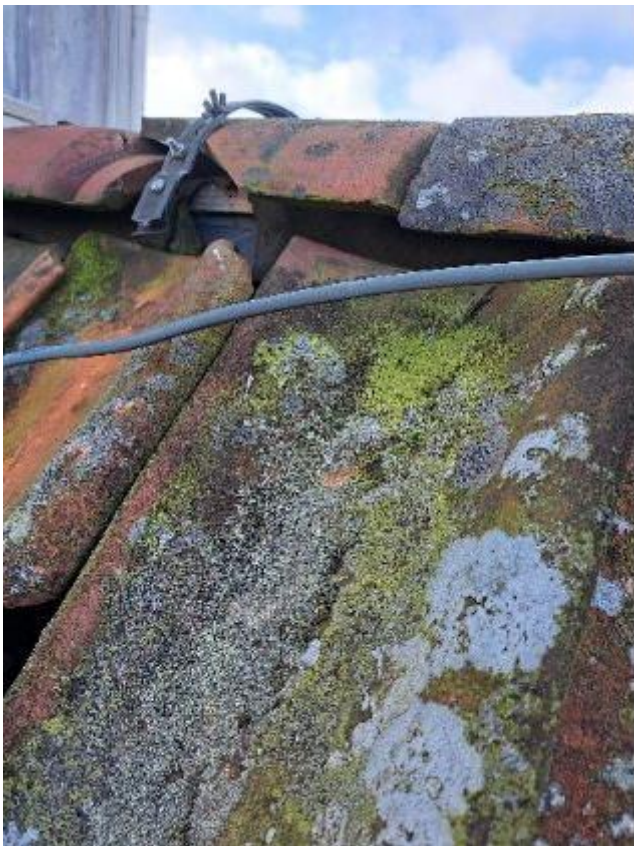
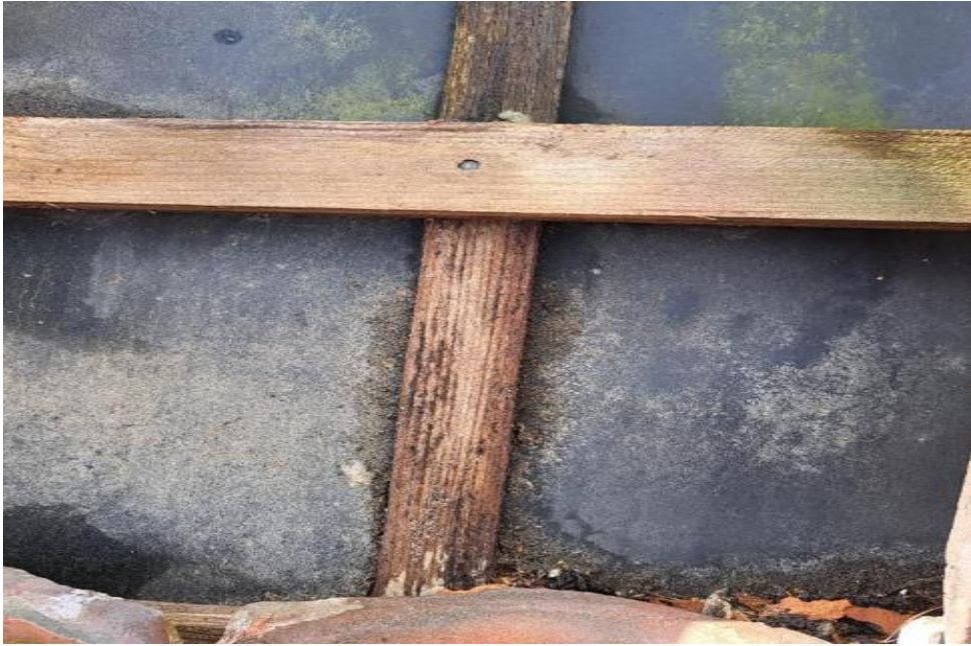
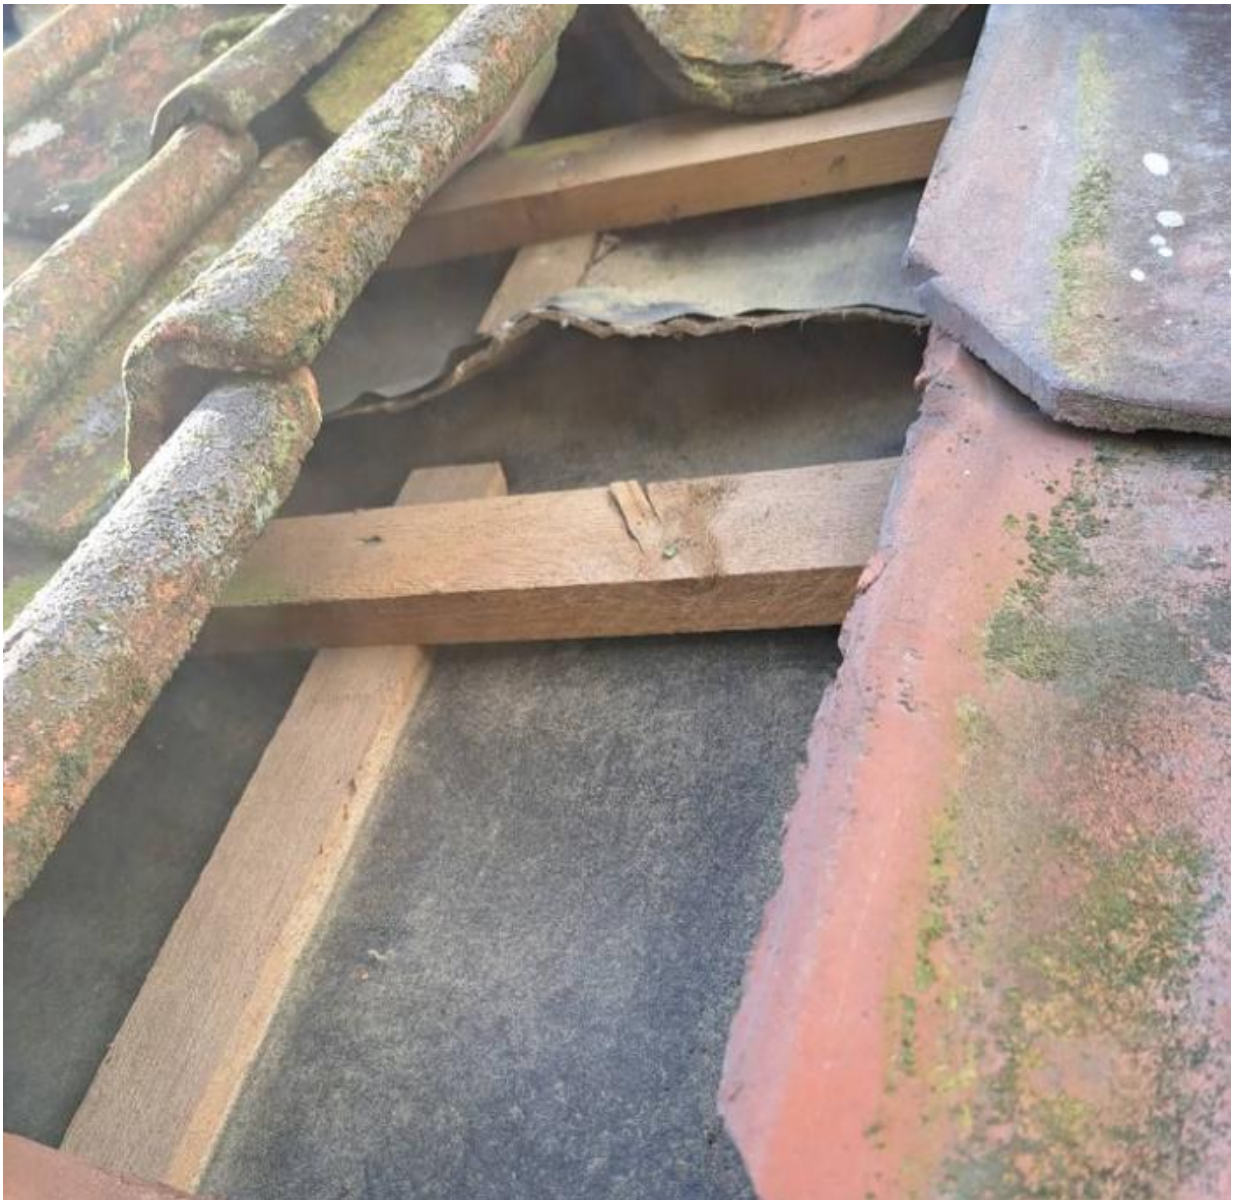
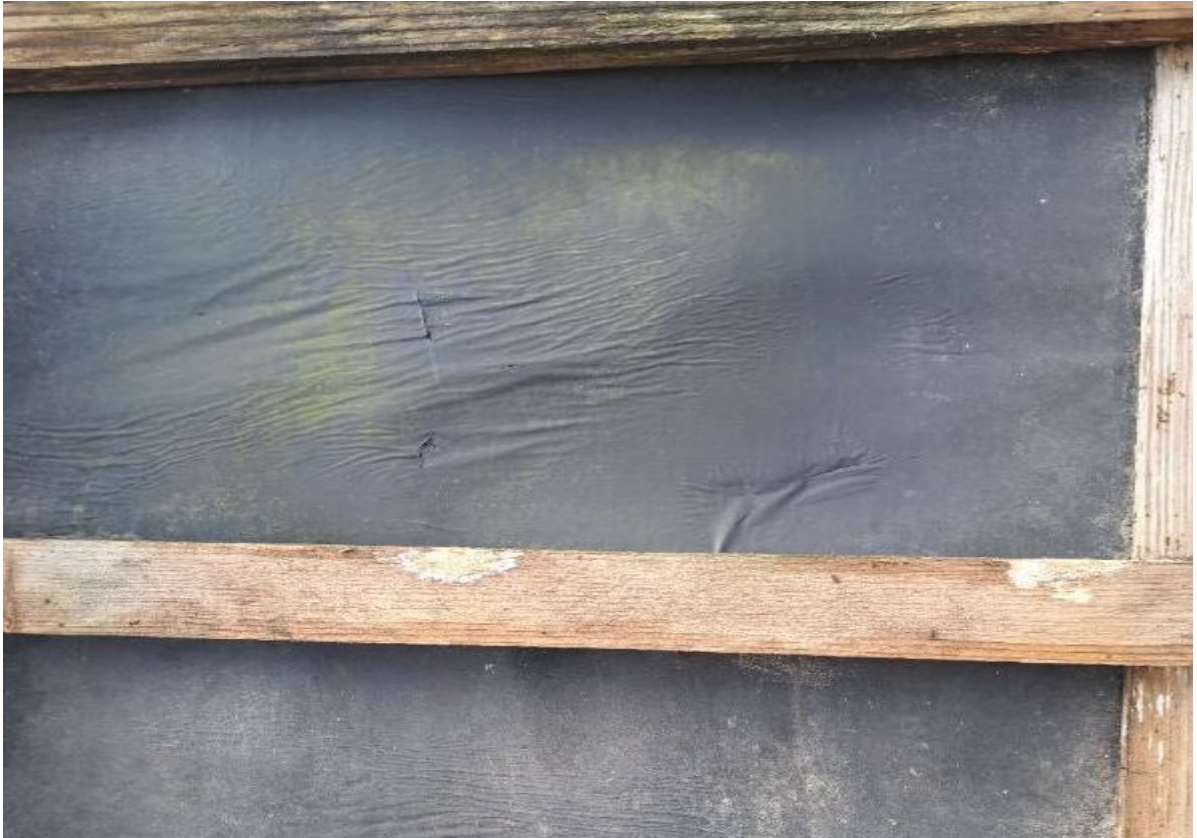
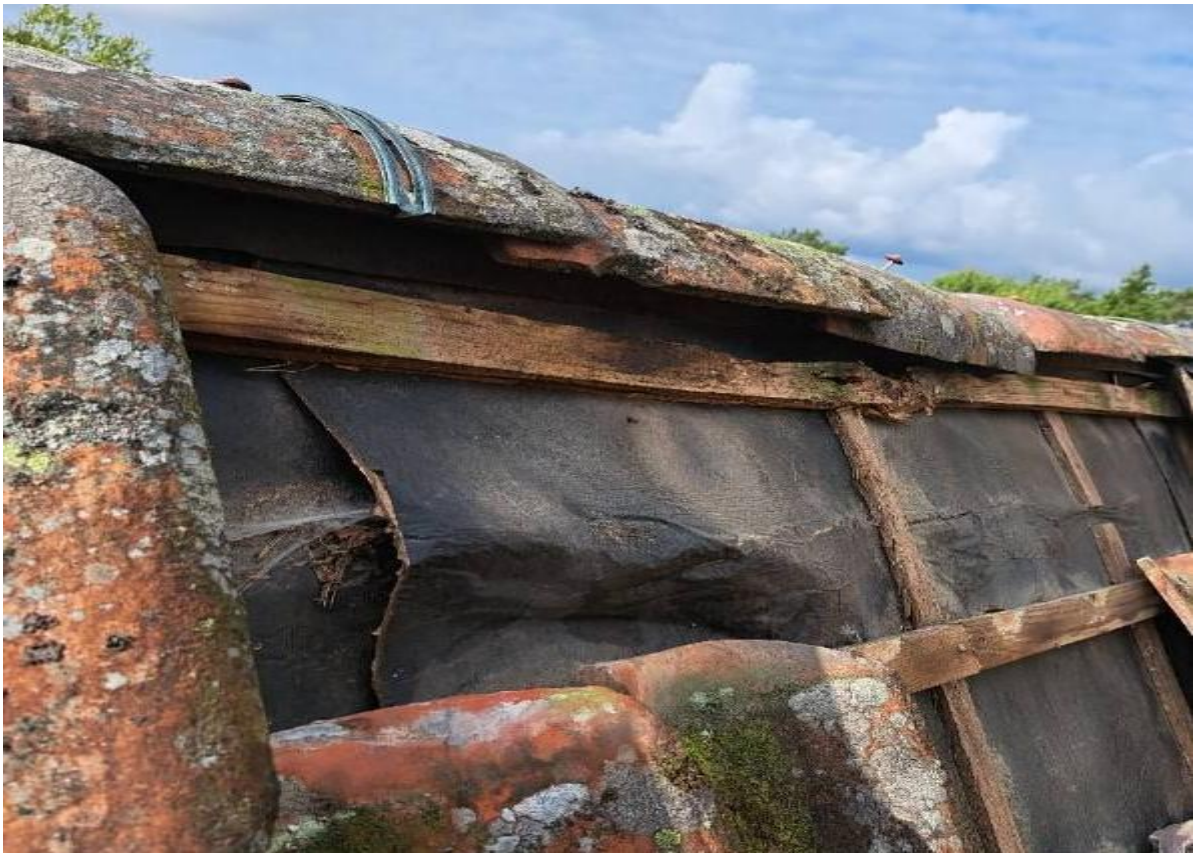
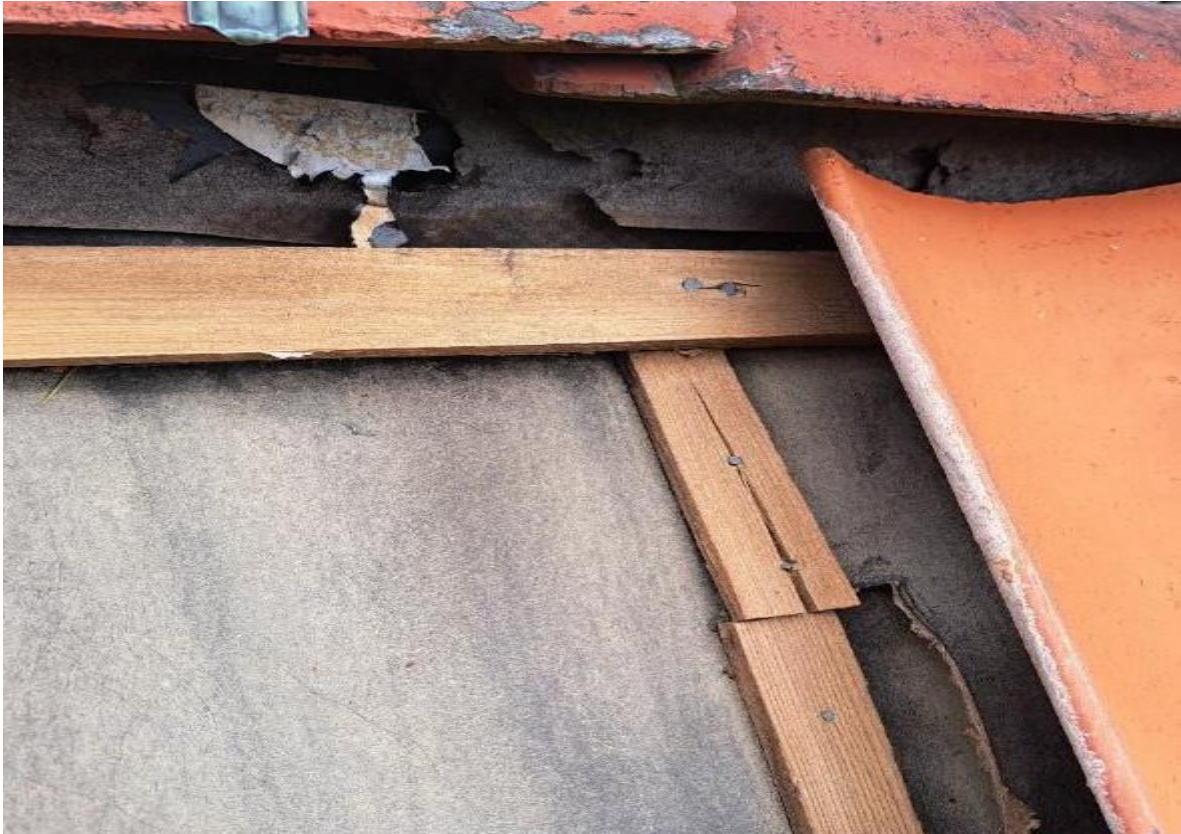
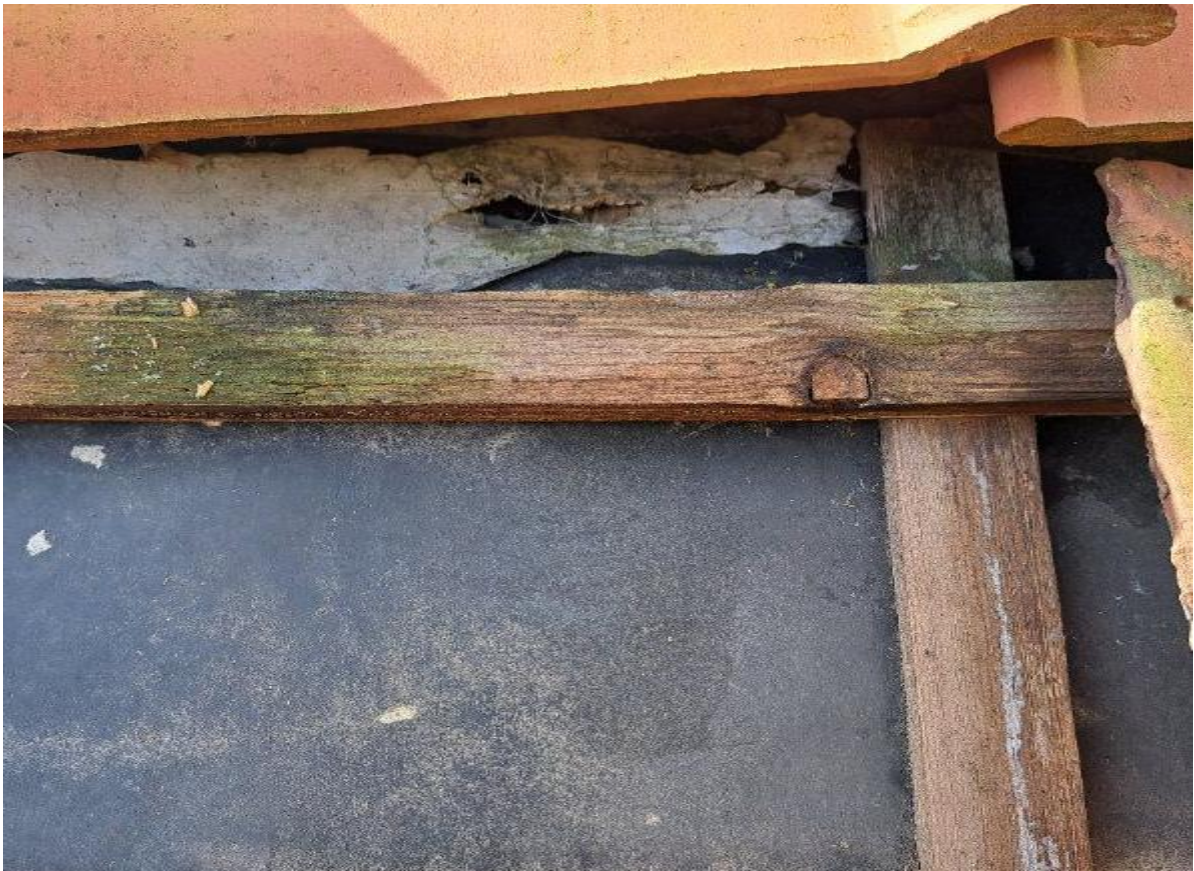
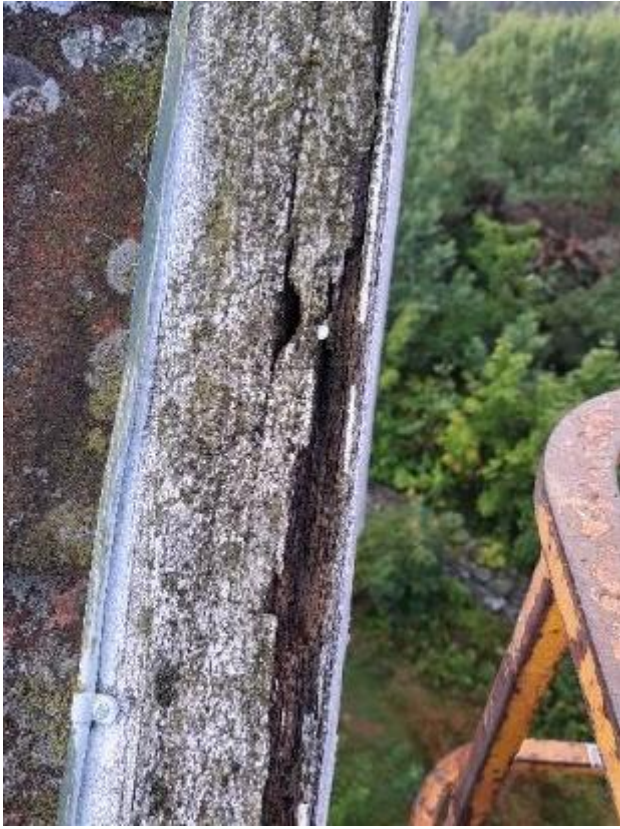
Under er bildeserie av takets tilstand.

Som bildene viser, er det en rekke sprø og krakelert samt i dårlig forfatning. I tillegg er det gjennomgående råde på store deler av lekter som var synlig under inspeksjonen. Det må bemerkes at taket i sin helhet ikke ble inspisert med delvis.

Enkelte vannbrett og vann bord er svært råttent og til dels borte. Takpapp er fremdeles intakt, men enkelte steder er krakelering påbegynt og skjøter delvis åpent.

Bildene taler mye for takets tilstand pr. nå. Vi fikk satt på plass samtlige stein, men basert på manglende og lekter i dårlig forfatning forventes det at steinene er i fare for ytterligere nedglidning med potensiell fare for å falle i bakken.
