Moss Havn KF

# Rehabilitering av Stenakaia

Miljørisikovurdering av tiltak i sjø

Oppdragsnr.: 52509406 Dokumentnr.: RIM-03 Revisjon: D02 Dato: 2026-05-26

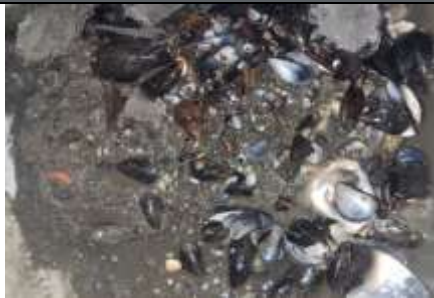
| Stasjon | Beskrivelse | Bilde |
|---|---|---|
| <b>Und-1</b><br><br><b>Høyeste tilstandsklasse: IV</b><br><br><b>Koordinater:</b><br>59,42967987 °N<br>10,65784073 °Ø | Overflate bestående av skjell og stein. Under overflaten, et tynt lag med grå grov sand med innslag av silt, skjell/skjellbiter og små stein (grus).<br><br>Ingen lukt. | |

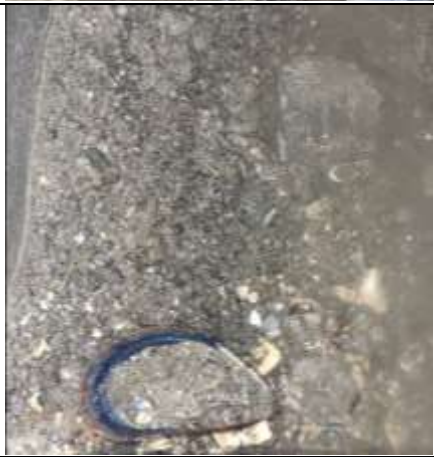
| Stasjon | Beskrivelse | Bilde |
|---|---|---|
| <b>Und-2</b><br><br><b>Høyeste tilstandsklasse: III</b><br><br><b>Koordinater:</b><br>59,42930603 °N<br>10,65776253 °Ø | Lys grå fin og grov sand med innslag av skjell, skjellbiter og små stein (grus).<br><br>Flere bomskudd (7) ved stasjon Und-2, pga. stein og skjell i grabb og generelt lite materiale i huggene.<br><br>Ingen lukt. | |

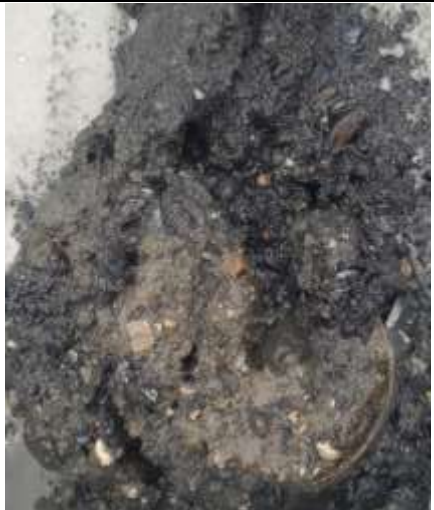
| Stasjon | Beskrivelse | Bilde |
|---|---|---|
| <b>Ut-1</b><br><br><b>Høyeste tilstandsklasse: IV</b><br><br><b>Koordinater:</b><br>59,42979813 °N<br>10,65779018 °Ø | Tynt lag (< 1 cm) med bløt lys brun siltig mudder med innslag av skjell og skjellbiter på overflate. Under 1 cm, mørk brun grovere sand med innslag av stein og skjellbiter.<br><br>Anoksisk lukt. | |
