Kvam herad

# ► Hydraulisk analyse av flomsikringstiltak i Øysteseelva

Oppdragsnr.: 52301942 Dokumentnr.: HYD\_Øysteseelva\_02 Versjon: J02 Dato: 2024-05-24

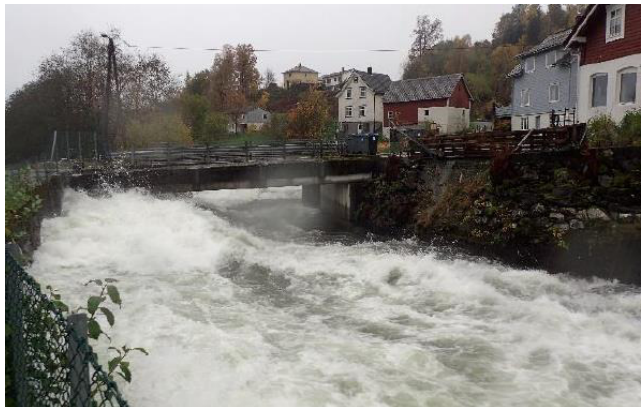
A) Skjevstrømning oppstrøms Sjusetevegen bru under flommen i 2018 (sett medstrøms).

Figur 2-3. Bilder fra delområde 1. Bildet «A» er tatt av Kvam herad, 13. okt. 2018. Bilder B – F er tatt av Norconsult, B og C på 28. mars 2023, D-F på 27. mars 2023.

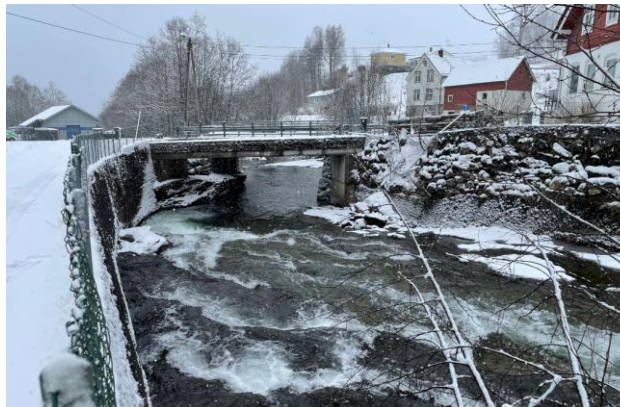
B) Forhold ved Sjusetevegen bru ved «normal» vannføring, steinhylle under bru på venstre side og utrasing av tørrmur på høyre side (sett medstrøms).

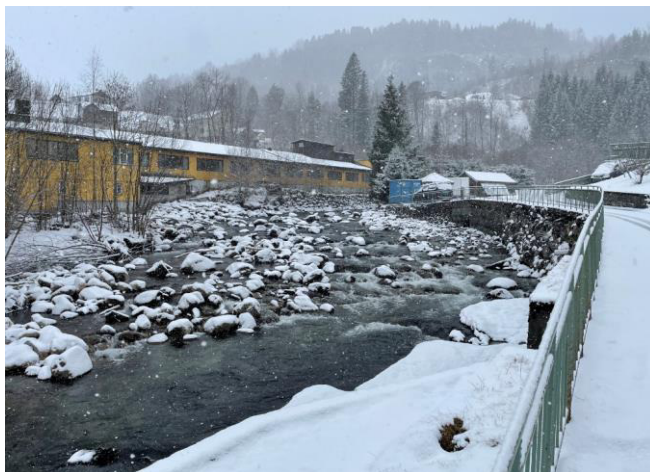
C) Mye løsmasser oppstrøms Sjusetevegen bru (sett oppstrøms).

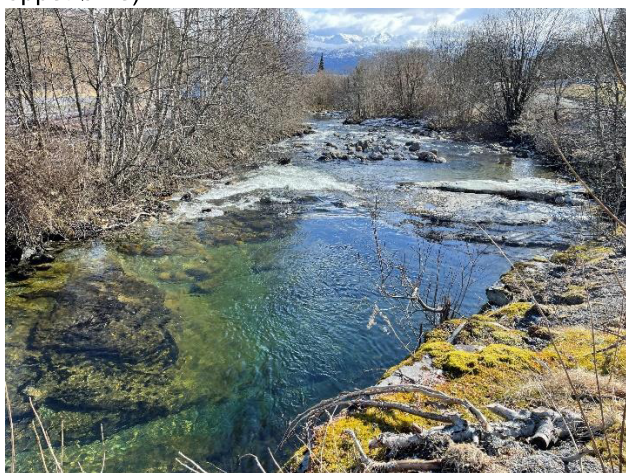
E) Fjellterskel nedstrøms Sjusetevegen bru, som gir roligere forhold nedstrøms brua (sett medstrøms).

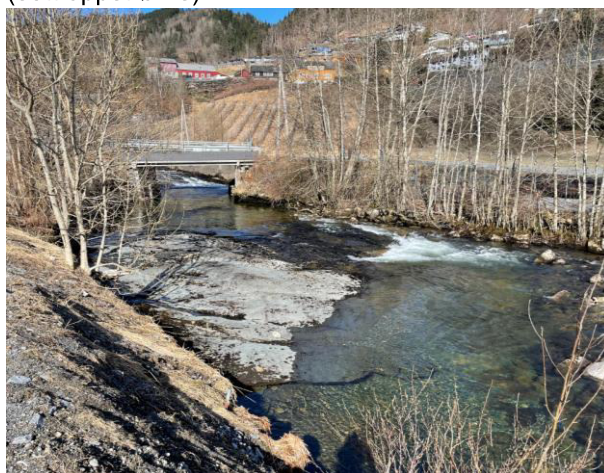
F) Fjellterskel nedstrøms Sjusetevegen bru (sett oppstrøms).

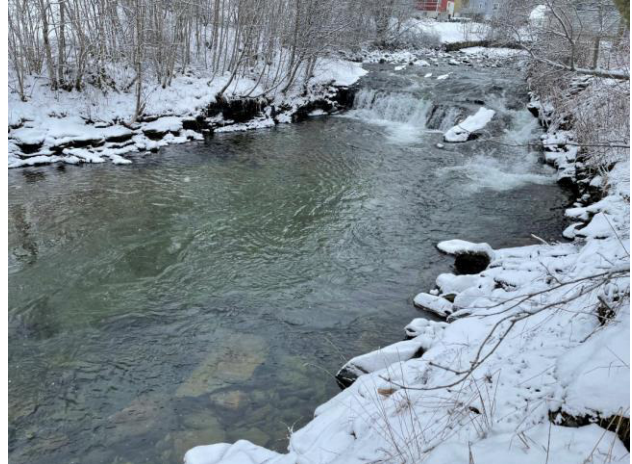
B) Fiskekulp ca. 25 m nedstrøms Sjusetevegen 56. Dynamisk løsmasseterskel nedstrøms fiskekulp (sett oppstrøms).

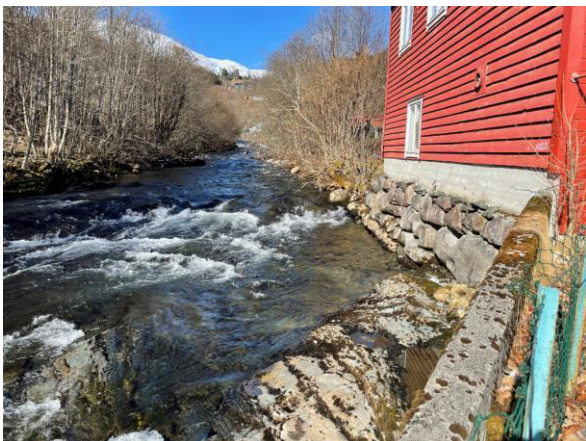
C) Holmane 7 (bolig) ved elva. Betongvegg og erosjonssikring i stein. Fastfjell ved elvebredden (sett oppstrøms).

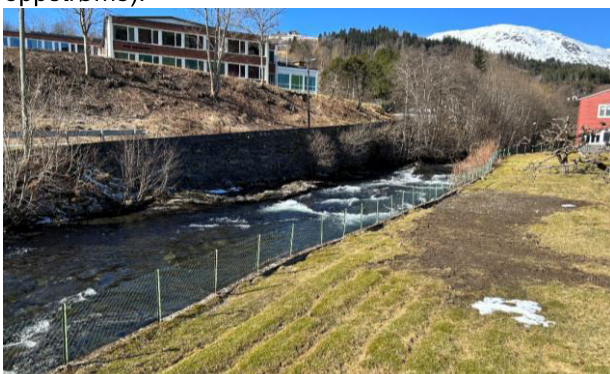
E) Utsikt oppstrøms mot ungdomsskole. Tørrmur på østsiden av elva, med betong på toppen (sett oppstrøms).

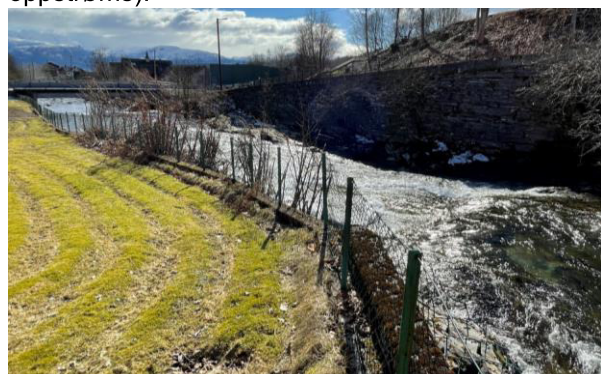
F) Utsikt nedstrøms mot Holmane bru fra østsiden av elva. Vestsiden av elva består av en høy tørrmur (sett medstrøms).

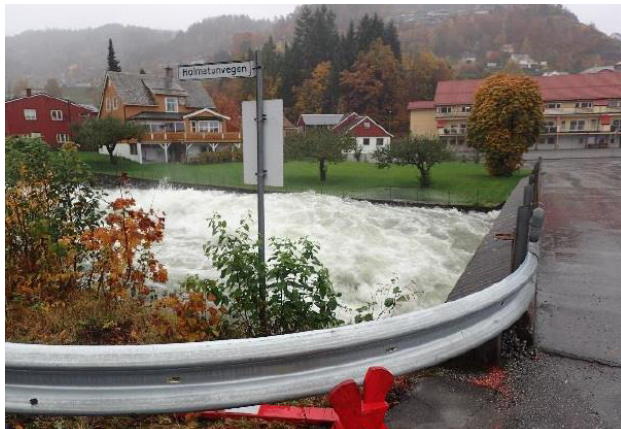
A) Forhold oppstrøms Holmane bru under flommen i 2018 (sett oppstrøms).

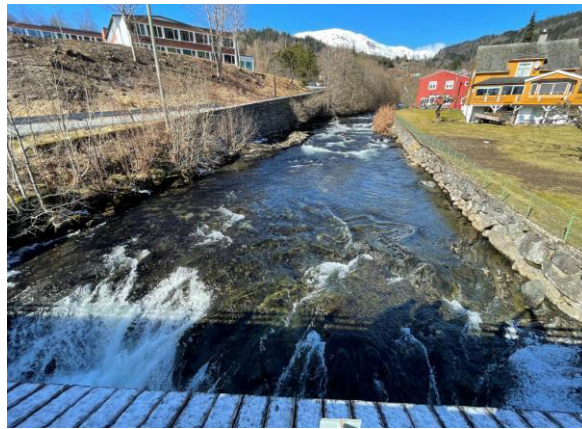
B) Forhold oppstrøms Holmane bru. Tørrmur på begge sider av elva, med stor høydeforskjell (sett oppstrøms).

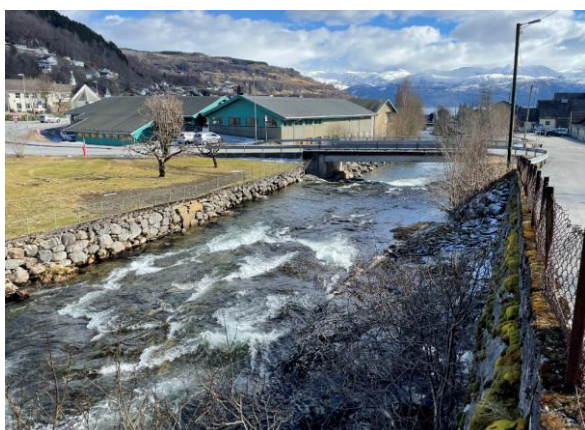
C) Utsikt mot Holmane bru fra vestsiden av elva. Fastfjell oppstrøms brua (sett medstrøms).

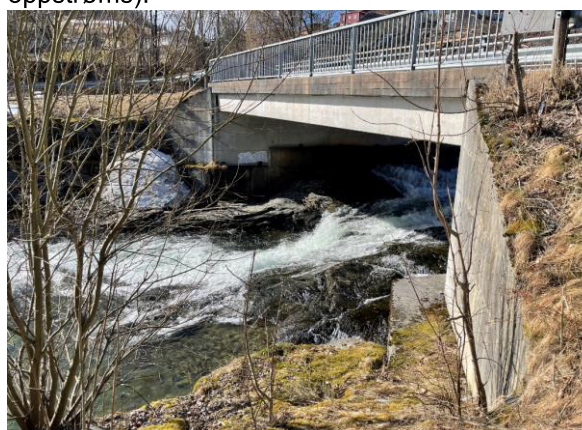
D) Strømningsforhold under Holmane bru (sett oppstrøms).

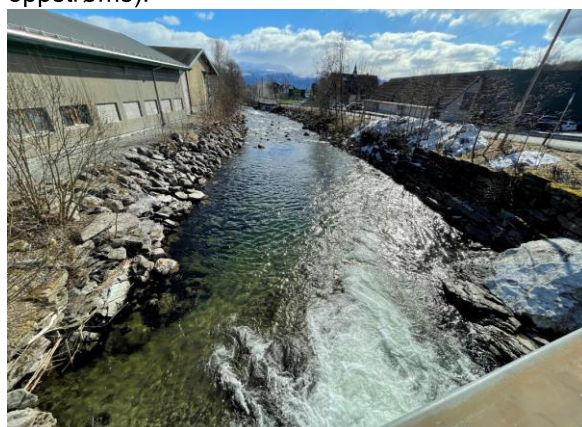
F) Forhold nedstrøms Holmane bru – utsikt mot nedstrøms. Tørrmur på vestsiden, med utrasing ca. 15 m nedstrøms brua. Steinsikring på østsiden (sett medstrøms).

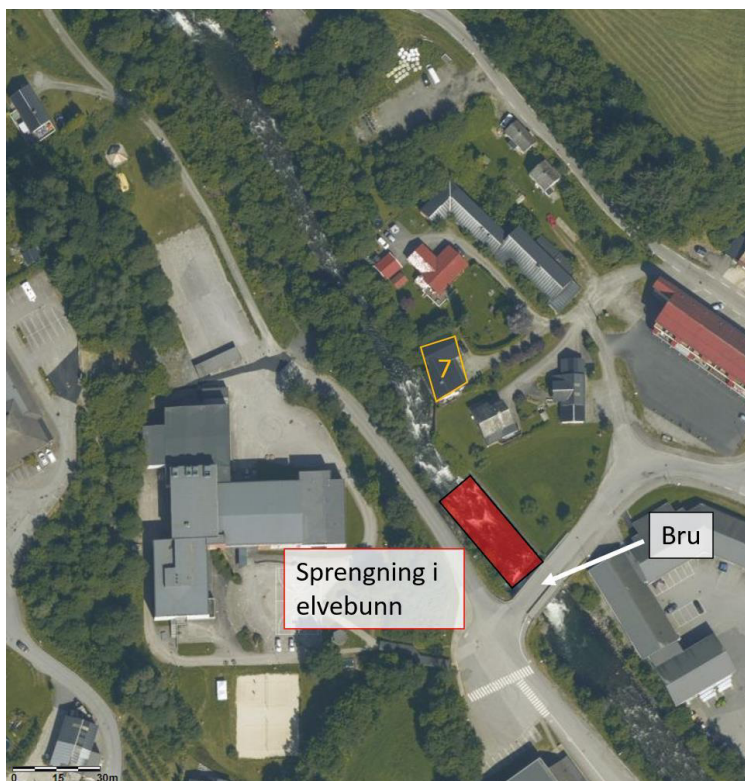
Figur 2-16. Sprengning i elveløpet ved Holmane bru

**Beskrivelse av tiltak:** Sprengning i elveløpet ved Holmane bru, hovedsakelig av fjellterskel direkte oppstrøms brua (Figur 2-16).

**Minimum dimensjoner 200-årsflom:** Det forutsettes ingen sprengning direkte under brua ettersom dette kan påføre skader på bru og landkar. Elveløpet må sprenges i en strekning på omtrent 40 m oppstrøms brua, med bredde på 15 m. Det forutsettes en helning fra 7,2 moh. i oppstrøms ende til 5,6 moh. i nedstrøms ende. Det er viktig at overgangen fra den sprengte strekningen til den naturlige elvebunnen oppstrøms er forholdsvis slak for å unngå et stort vannstandssprang ved nedsprengt parti, derfor er det anbefalt en slak helning langs hele strekningen. Mengde fjell som må fjernes er estimert til ca. 6 250 m<sup>3</sup> men det påpekes at det er mye usikkerhet tilknyttet sprengningsvolumet på dette tidspunktet.

**Vurdering:** Elvebunnen oppstrøms Holmane bru er fastfjell. Fjellterskelen og generelt grunne forhold i elveløpet er bestemmende for vannføringen oppstrøms. Det må sprenges flere tusen kubikkmeter fjell for å ha noen reduserende effekt på vannstanden, og det blir betydelige endringer til strømningsmønsteret som følger. Fiskevandring må tas hensyn til, og det må unngås bråe overganger i helning som skaper vannstandssprang (fra bratt til slakt/flatt), samt det må unngås at helningen blir for bratt over en lengre strekning som hindrer fiskepassasje. Det er ikke vurdert sprengning lengre oppstrøms, kun direkte oppstrøms brua, da det ikke er ønskelig med mye sprengning i elveløpet for å ivareta fiskeforhold og ytterlige miljøverdier. Simulering av tiltaket viser at det fortsatt blir noe oversvømmelse på hagen på nordøst siden direkte oppstrøms brua.

**Konklusjon:** Dette tiltaket er aktuelt for strekningen direkte oppstrøms Holmane bru. Det blir fortsatt behov for kombinasjon med andre tiltak oppstrøms og nedstrøms brua.

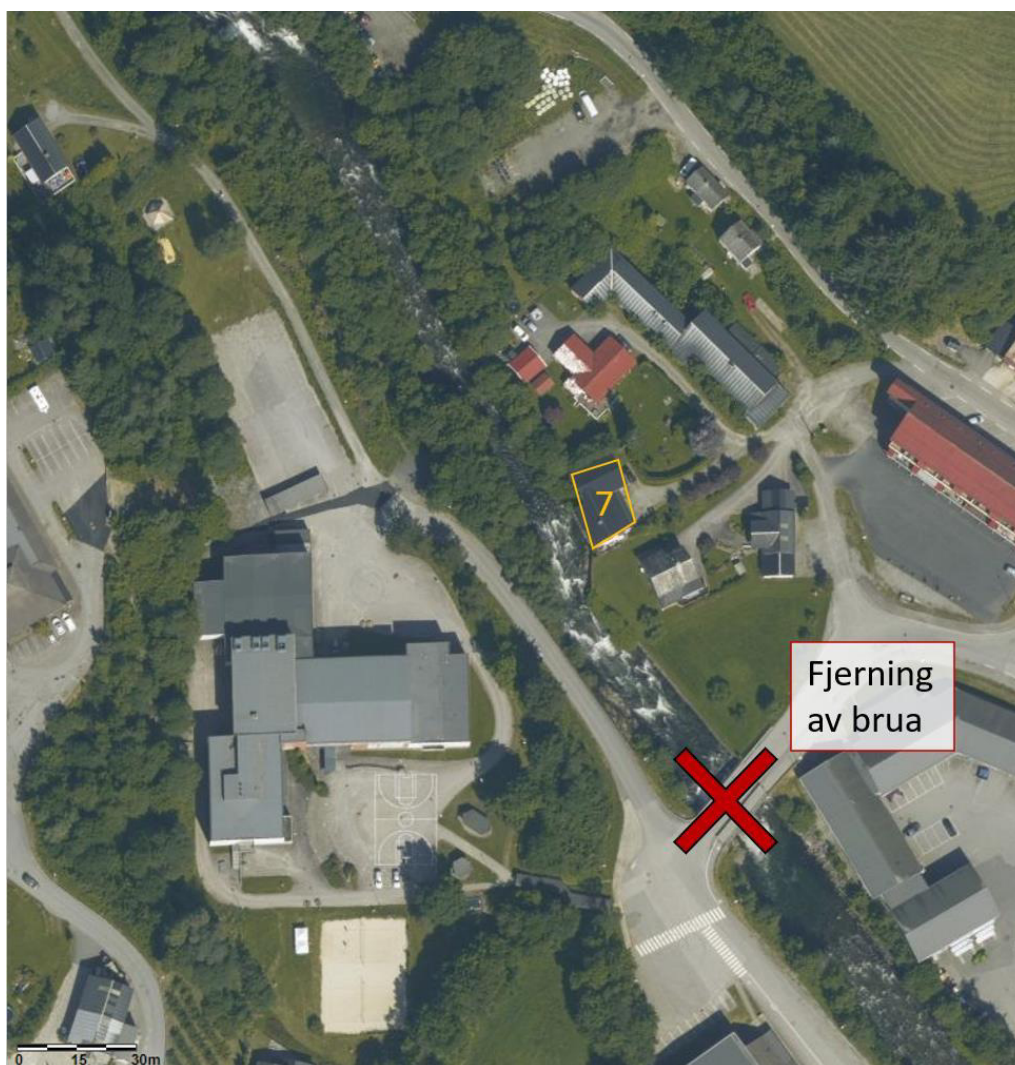
Figur 2-18. Fjerning av Holmane bru.

**Beskrivelse av tiltak:** Fjerning av Holmane bru (Figur 2-18).

**Minimum dimensjoner 200-årsflom:** Total fjerning av brua.

**Vurdering:** Fjerning av Holmane bru er ikke tilstrekkelig for å flomsikre strekningen. Det blir fortsatt oversvømmelse ved østsiden av elva oppstrøms brua på grunn av utilstrekkelig kapasitet i elveløpet.

**Konklusjon:** Fjerning av brua er ikke aktuelt ettersom det har lite effekt på sikring av området oppstrøms, og kun gir fordeler lokalt ved brua. Brua er også et nødvendig krysningspunkt for veisystemet i Øystese.

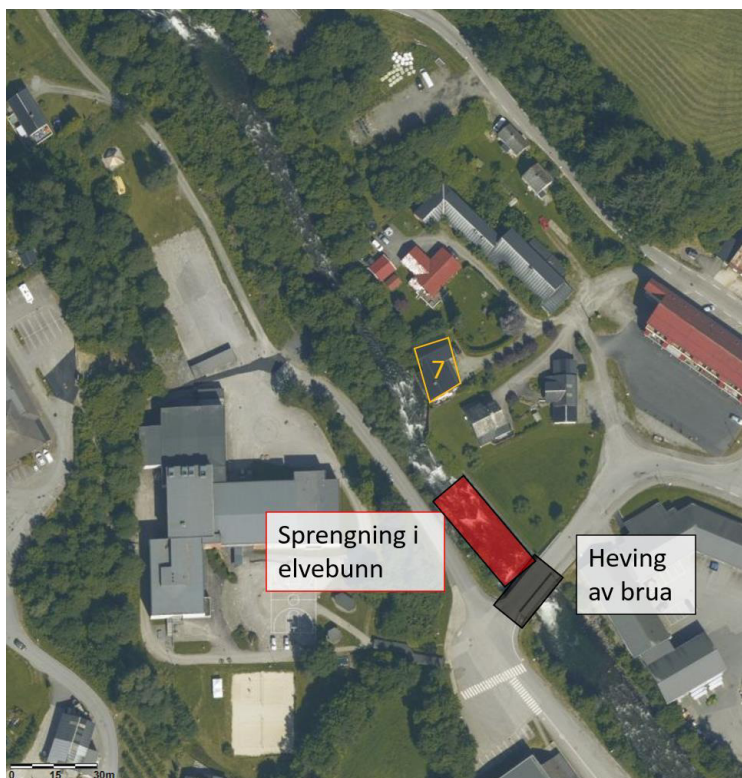
Figur 2-19. Heving av Holmane bru og sprengning i elveløpet.

**Beskrivelse av tiltak:** Heving av Holmane bru og sprengning i elveløpet (Figur 2-19).

**Minimum dimensjoner 200-årsflom:** Holmane bru må heves ca. 0,5 m for å ha tilstrekkelig fribord. Det forutsettes ingen sprengning direkte under brua. Elveløpet må sprenges i en strekning på omtrent 40 m oppstrøms brua, med bredde på 15 m. Det forutsettes en helning fra 7,2 moh. i oppstrøms ende til 5,6 moh. i nedstrøms ende. Det er viktig at overgangen fra den sprengte strekningen til den naturlige elvebunnen oppstrøms er forholdvis slak for å unngå et stort vannstandssprang ved nedsprengt parti, derfor er det anbefalt en slak helning langs hele partiet. Mengde fjell som må fjernes er estimert til ca. 6 250 m<sup>3</sup> men det påpekes at det er mye usikkerhet tilknyttet sprengningsvolumet på dette tidspunktet. Det må fortsatt sprenges like mye selv om brua er hevet – dette for å unngå oversvømmelse på østsiden av elva.

**Vurdering:** Elvebunnen oppstrøms Holmane bru er fastfjell. Fjellterskelen og generelt grunne forhold i elveløpet er bestemmende for vannføringen oppstrøms. Det må sprenges flere tusen kubikkmeter fjell for å ha noen reduserende effekt på vannstanden, og det blir betydelige endringer til strømningsmønsteret som følger. Fiskevandring må tas hensyn til, og det må unngås bråe overganger i helning som skaper vannstandssprang (fra bratt til slakt/flatt), samt det må unngås at helningen blir for bratt over en lengre strekning som hindrer fiskepassasje. Det er ikke vurdert sprengning lengre oppstrøms, kun direkte oppstrøms brua, da det ikke er ønskelig med mye sprengning i elveløpet for å ivareta fiskeforhold og ytterlige miljøverdier. Heving av brua vil innebære betydelige kostnader.

**Konklusjon:** Dette tiltaket er aktuelt for strekningen direkte oppstrøms Holmane bru, men er ansett som et meget inngripende og kostbart tiltak sammenlignet med andre løsninger. Det blir fortsatt behov for kombinasjon med andre tiltak oppstrøms og nedstrøms brua.

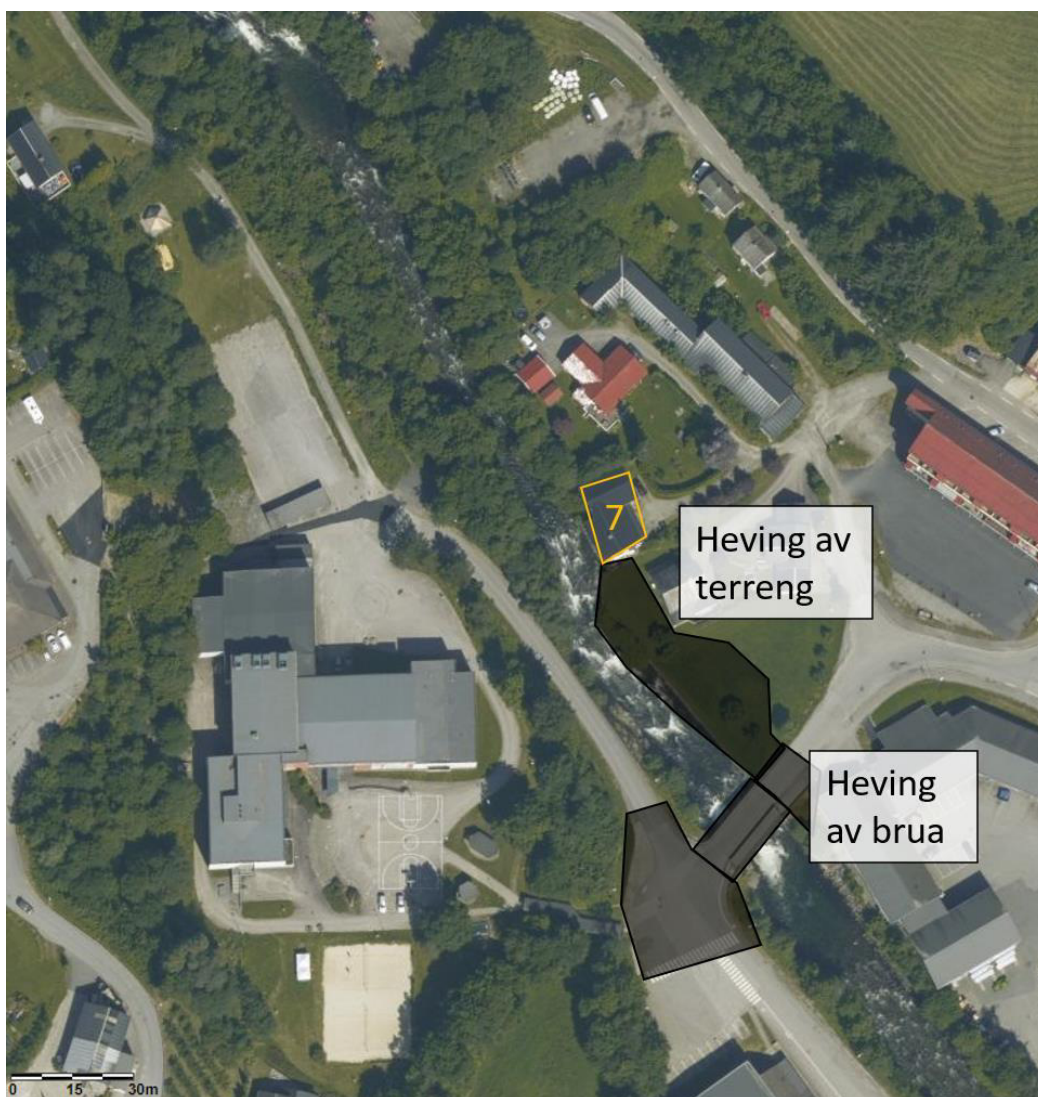
Figur 2-20. Heving av Holmane bru og omkringliggende terreng.

**Beskrivelse av tiltak:** Heving av Holmane bru og omkringliggende terreng (Figur 2-20).

**Minimum dimensjoner 200-årsflom:** Terrengtet må heves med ca. 1 m på østsiden av elva. Det er ikke behov for heving av terreng på vestsiden av elva. Det er kun undersøkt heving av terreng nedstrøms Holmane 7. Brua burde heves med ca. 0,5 m for å ha tilstrekkelig fribord.

**Vurdering:** Denne løsningen har samme effekt som flomvoll, men har ikke samme restrisiko hvis terrengtet er bygd opp over hele området.

**Konklusjon:** Denne løsningen er aktuelt som tiltak nedstrøms Holmane 7, men den bør vurderes mot oppbygging av en flomvoll mht. kost/nytte. Det er likevel høy hastighet og mye stryk langs strekningen, slik at oppbygging av terrengtet anses som en tryggere løsning enn flomvoll. Elveskråningen må erosjonssikres.

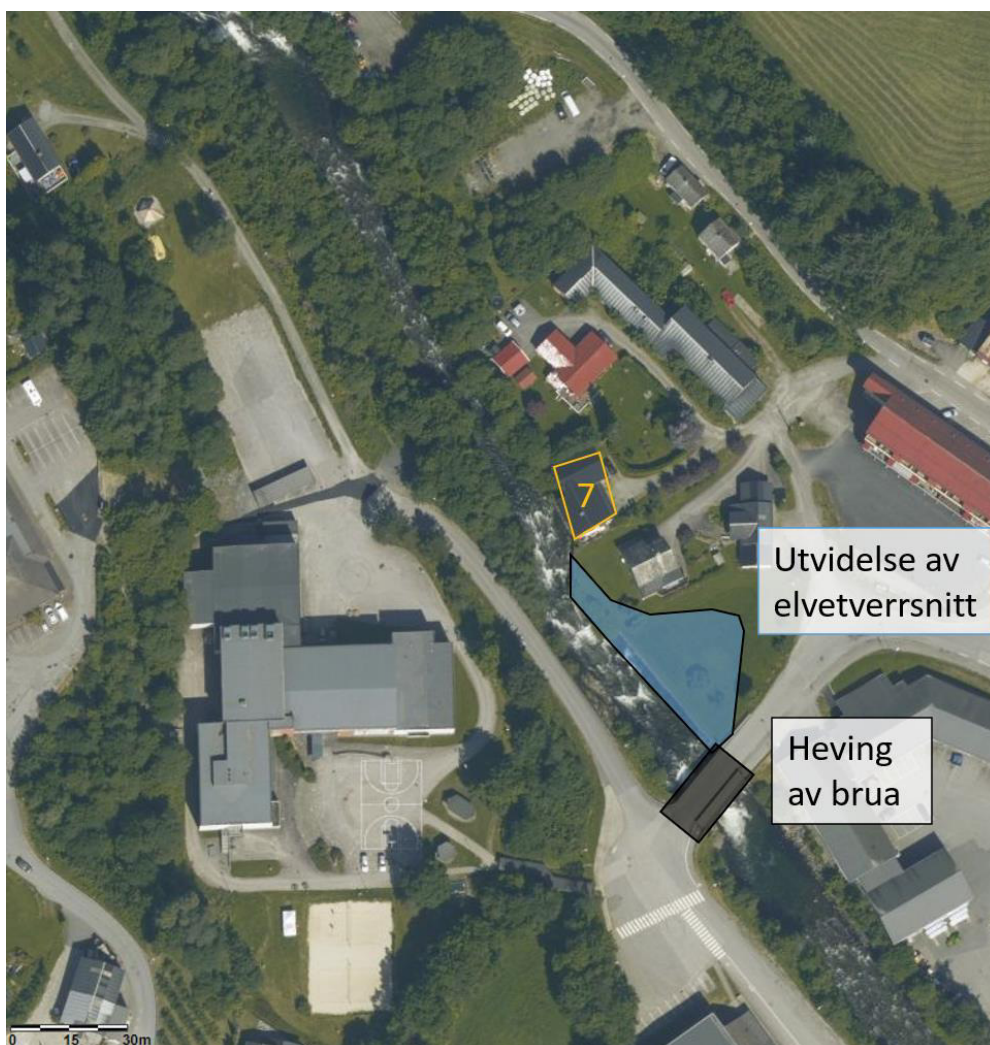
Figur 2-21. Heving av Holmane bru og utvidelse av elveløpet.

**Beskrivelse av tiltak:** Heving av Holmane bru og utvidelse av elveløpet (Figur 2-21).

**Minimum dimensjoner 200-årsflom:** Brua må heves med minst 0,5 m for å ha tilstrekkelig fribord. Utvidelse av elveløpet er kun aktuelt på østsiden av elva. Det er kun undersøkt utvidelse nedstrøms Holmane 7, da utvidelsen oppstrøms er undersøkt i kap. 2.4.2.

**Vurdering:** Utvidelse av elveløpet skaper en bakevje oppstrøms brua, og fører til endringer i strømningsmønsteret. Det er lite lagringsplass i det utvidete arealet, og vannstanden er fortsatt styrt av fjellterskelen og tverrsnittet gjennom brua.

**Konklusjon:** Som konkludert i kap. 2.4.2, er ikke utvidelse av elveløpet på østsiden et godt alternativt oppstrøms Holmane bru ettersom det har marginal effekt på vannstanden oppstrøms brua.

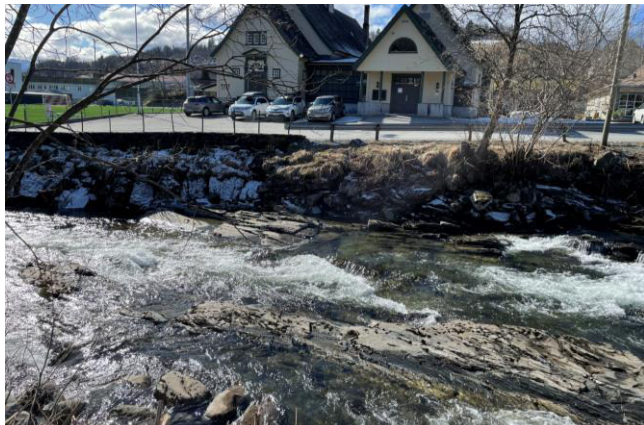
A) Fastfjell i elveløpet ved Holmane 20 (sett medstrøms).

Figur 2-24. Bilder fra delområde 3. Bildene er tatt av Norconsult på 27. mars 2023.

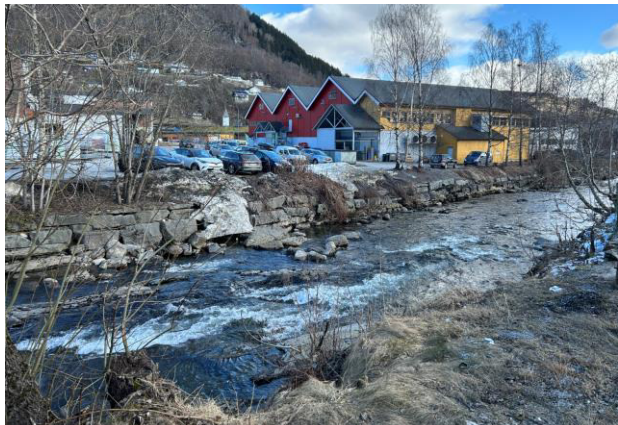
B) Oppstrøms Sjusetevegen 6. Tørrmur med noe utrasing (sett medstrøms).

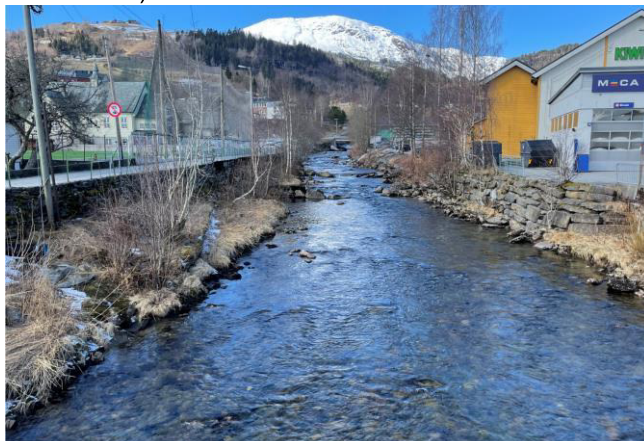
C) Forhold oppstrøms Hardangerfjordbrua (sett oppstrøms fra brua).

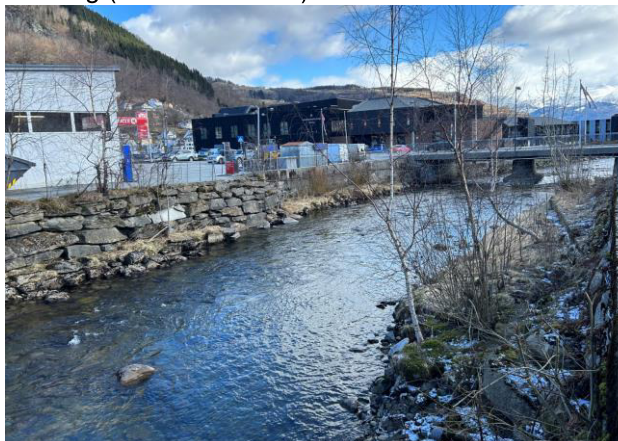
D) Forhold oppstrøms Hardangerfjordbrua, sett medstrøms mot Sjusetevegen 4. Tørrmur. Løsmasser i elvebunnen.

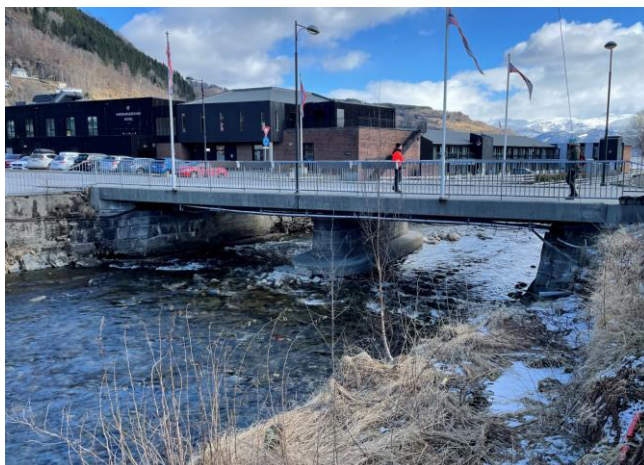
E) Hardangerfjordbrua og brupilar (sett medstrøms).

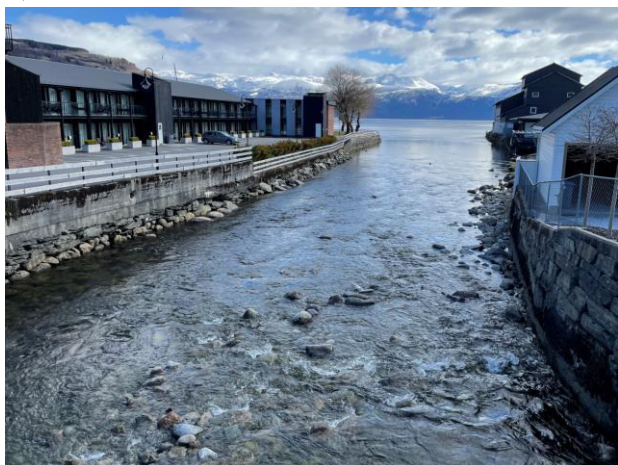
F) Forhold nedstrøms Hardangerfjordbrua. Utsikt medstrøms mot Hardangerfjorden.

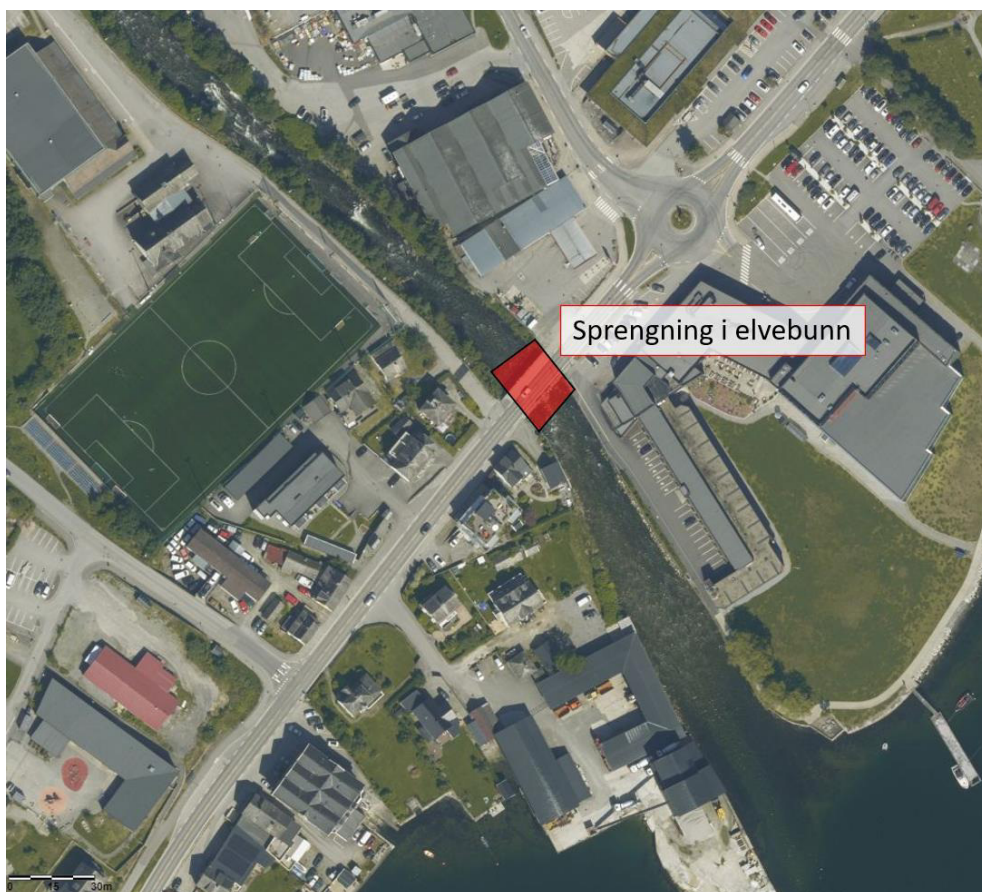
Figur 2-28. Sprengning i elvbunn under Hardangerfjordbrua.

**Beskrivelse:** Sprengning i elvbunn under Hardangerfjordbrua for å øke tverrsnittareal (Figur 2-28).

**Vurdering:** Vannstand under Hardangerfjordbrua er sterk påvirket av havvannstand. Det er svært lite fall mellom brua og utløp i fjorden. Senkning av elvbunnen under Hardangerfjordbrua må derfor videreføres helt til utløpet i fjorden. Det er stor fare for ytterlig masseavsetning ved bunnsenkning. Senkning av elvbunnen har svært lite effekt på flomvannstanden på grunn av bl.a. påvirkning av havvannstand.

**Konklusjon:** Dette scenarioet er ikke aktuelt.

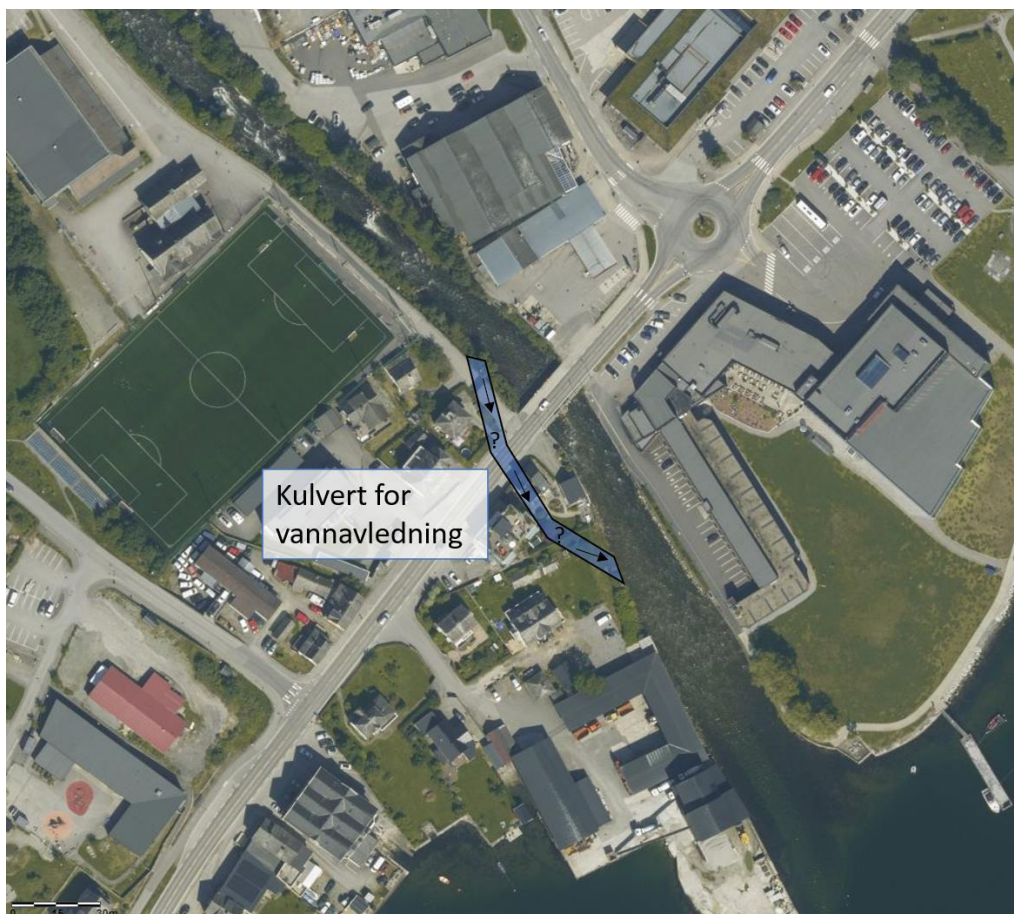
Figur 2-29. Etablering av en kulvert for vannavledning forbi Hardangerfjordbrua

**Beskrivelse:** En flomavledningskulvert som leder vann forbi Hardangerfjordbrua på vestsiden av elva (Figur 2-29).

**Vurdering:** Det er ikke vurdert aktuelt å etablere en kulvert på østsiden av elva på grunn av bensinstasjonen og hotellet. Alt terrenget nedstrøms brua på vestsiden av elva ligger under dimensjonerende havvannstand. Vannstanden i kulverten blir sterkt påvirket av havvannstanden og vil dermed være full eller nesten full også under normalvannføring. Kulvertdimensjonene må sannsynligvis være større enn prefabrikkerte løsninger, også når det tas hensyn til fare for tilstopping fra løsmasser. Tilstopping av innløpet på grunn av løsmasser er en stor risiko, i tillegg til fare for avsetning av løsmasser i kulverten når det er lite fall. Etablering av en kulvert vil medføre en endring i strømningsmønsteret.

**Konklusjon:** Dette scenarioet er ikke aktuelt.

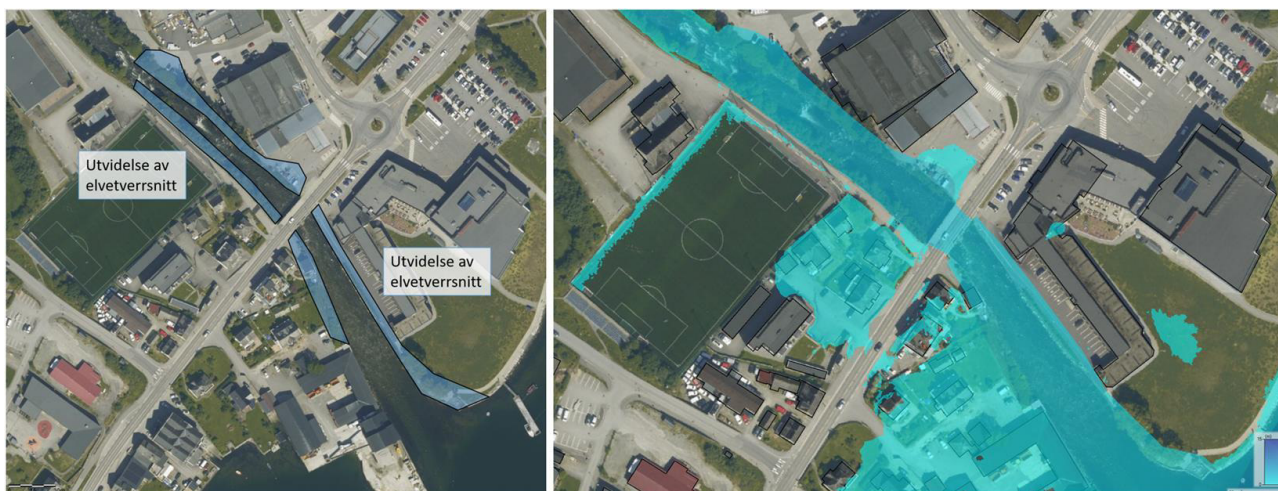
Figur 2-30. Til venstre: Utvidelse av elveløpet opp- og nedstrøms Hardangerfjordbrua. Til høyre: Flomsone etter tiltak.

**Beskrivelse:** Elveløpet er utvidet opp- og nedstrøms Hardangerfjordbrua (Figur 2-30).

**Vurdering:** Utvidelsen opp- og nedstrøms brua begrenser oversvømmelse til noe grad, men det er fortsatt noe oversvømmelse i boligområdet direkte nordvest for brua, samt ved parkeringsplassen til bensinstasjonen. Vannstanden direkte oppstrøms Hardangerfjordbrua er på 3,7 moh., som er nesten 1 m over underkant av brubjelken og ca. 10 cm lavere enn brudekke. Det vil si at Hardangerfjordbrua fører til oppstuvning. Terrengene sørvest for brua er oversvømt, men mye av dette er på grunn av havvannstanden, som ligger høyere enn terrengnivået.

**Konklusjon:** Dette scenarioet er aktuelt, men det er behov for ytterlige tiltak for å flomsikre området. Hardangerfjordbrua fungerer fortsatt som en flaskehals.

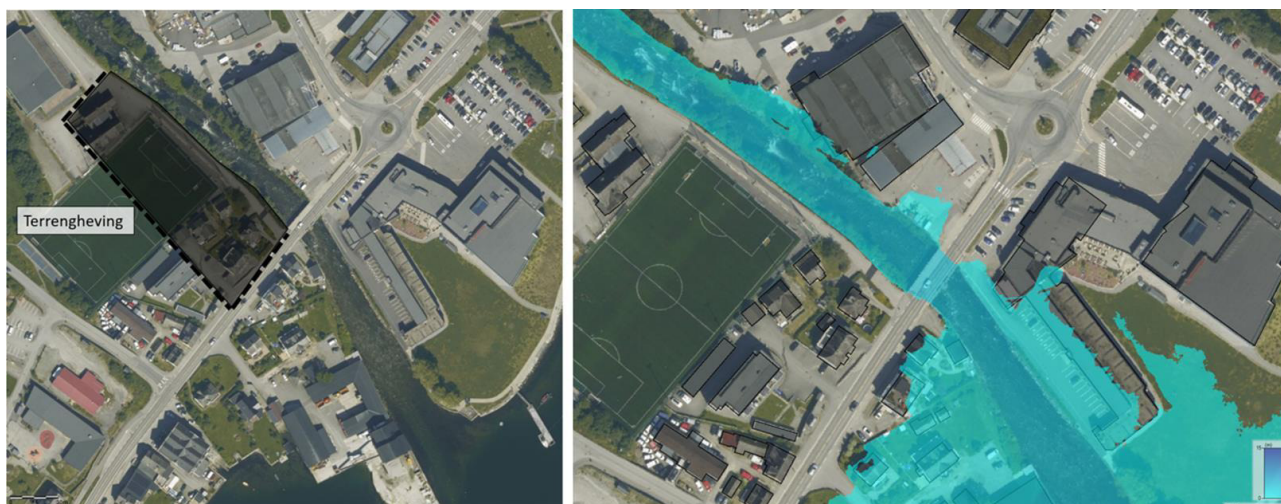
Figur 2-32. Til venstre: Terrengheving nordvest for Hardangerfjordbrua. Stiplede linjer viser hvor grensen til terrengheving ikke er fastsatt. Til høyre: Flomsonekart etter tiltak (terrengheving).

**Beskrivelse:** Terrengheving nordvest for Hardangerfjordbrua (Figur 2-32).

**Minimum dimensjoner 200-årsflom:** Avgrensning er avhengig av forskjellen mellom eksisterende terreng og nødvendig terrenghøyde langs elva. Høyden varierer fra ca. 5,5 moh. ved oppstrøms ende til 4,1 moh. ved Hardangerfjordbrua. Dette inkluderer ca. 0,5 m fribord.

**Vurdering:** Terrenget nordvest for Hardangerfjordbrua blir sikret, men det blir ytterlige oversvømmelse på østsiden av elva. Det blir fortsatt oppstuvning bak Hardangerfjordbrua. Havvannstanden påvirker terrenget nedstrøms brua.

**Konklusjon:** Dette scenarioet kan fungere som flomsikring, men det må kombineres med andre tiltak.

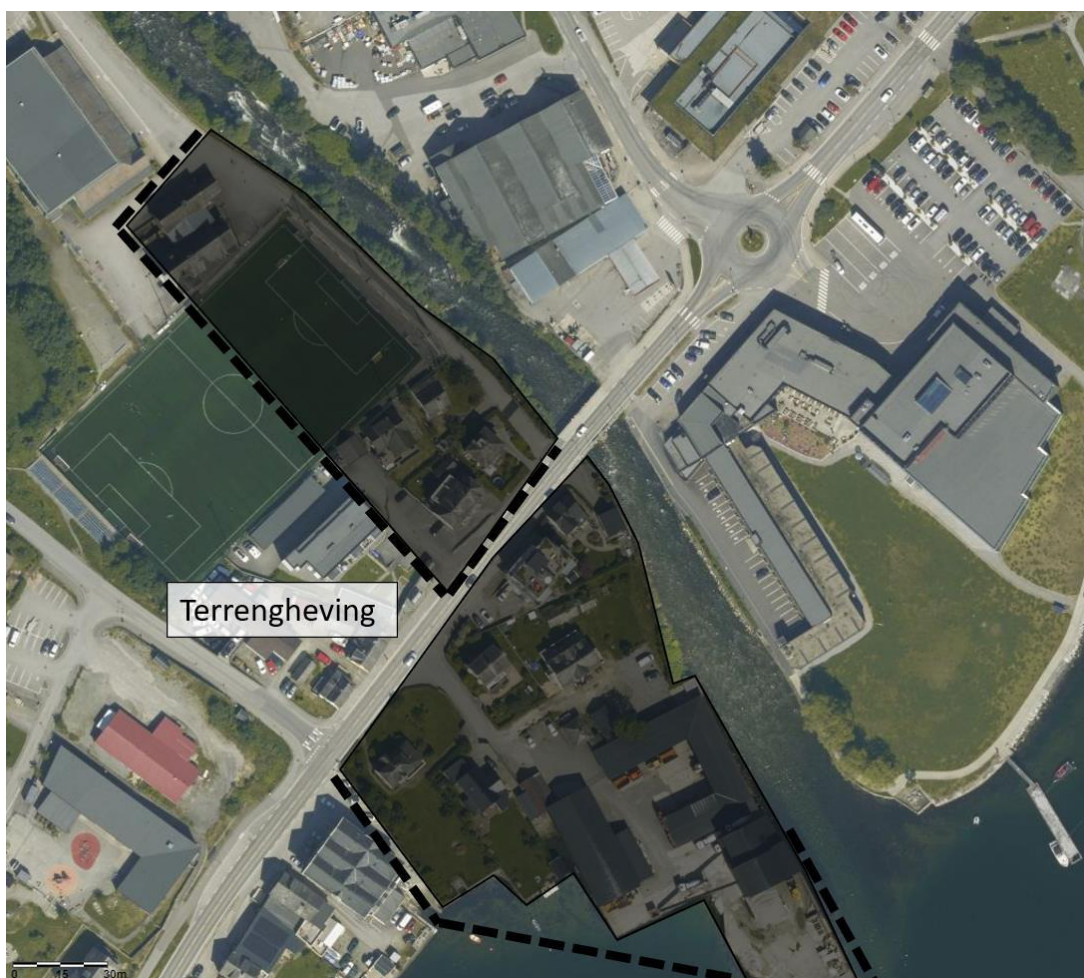
Figur 2-34. Terrenghaving nordvest og sørvest for Hardangerfjordbrua.

**Beskrivelse:** Terrenghaving nordvest og sørvest for Hardangerfjordbrua (Figur 2-34).

**Minimum dimensjoner 200-årsflom:** Avgrensning er avhengig av forskjellen mellom eksisterende terreng og nødvendig terrenghøyde langs elva og fjorden. Oppstrøms brua varierer høyden fra 5,5 moh. ved oppstrøms ende til 4,1 moh. ved Hardangerfjordbrua. Nedstrøms brua varierer høyden fra ca. 3,3 moh. direkte nedstrøms brua og ikke lavere enn 2,5 moh. mot fjorden. Dette inkluderer ca. 0,5 m fribord.

**Vurdering:** Terrenget nordvest og sørvest for Hardangerfjordbrua blir sikret, men det blir fortsatt oversvømmelse langs elva på østsiden. Det blir fortsatt oppstuvning bak Hardangerfjordbrua. Havvannstanden påvirker terrenget nedstrøms brua.

**Konklusjon:** Dette scenarioet kan fungere som flomsikring, men det må kombineres med andre tiltak.

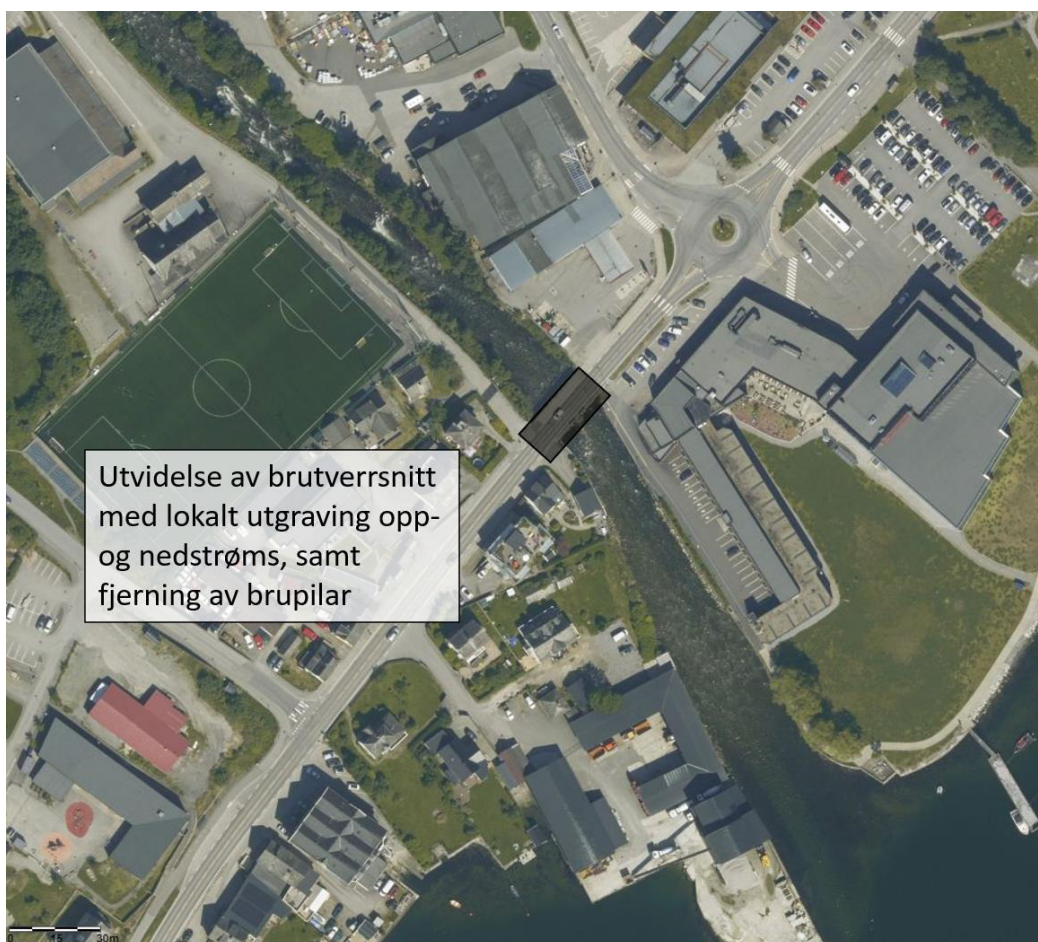
Figur 2-36. Fjerning av pilar under Hardangerfjordbrua og utvidelse av brutverrsnittet.

**Beskrivelse:** Fjerning av pilar under Hardangerfjordbrua og utvidelse av brutverrsnitt (Figur 2-36).

**Minimum dimensjoner 200-årsflom:** Brutverrsnittet er utvidet med 11 m på vestsiden og pilaren er fjernet. Vannstanden når opp til underkant bru og skaper litt oppstuvning med maks. vannstand på ca. 2,9 moh. ved brua. Dette tilfredsstiller ikke kravet om 0,5 m fribord.

**Vurdering:** Terrengnet nordvest for Hardangerfjordbrua blir sikret med unntak av noe oversvømmelse ved lavpunktet ved oppstrøms ende av fotballbanen, ved veien langs Øysteseelva på vestsiden av elva mellom fotballbane og fylkesveien, samt noe oversvømmelse på østsiden av elva på motsatt side av fotballbanen. Det er fortsatt oversvømmelse nedstrøms brua hovedsakelig på grunn av havvannstanden.

**Konklusjon:** Dette scenarioet er aktuelt, men det må kombineres med andre tiltak.

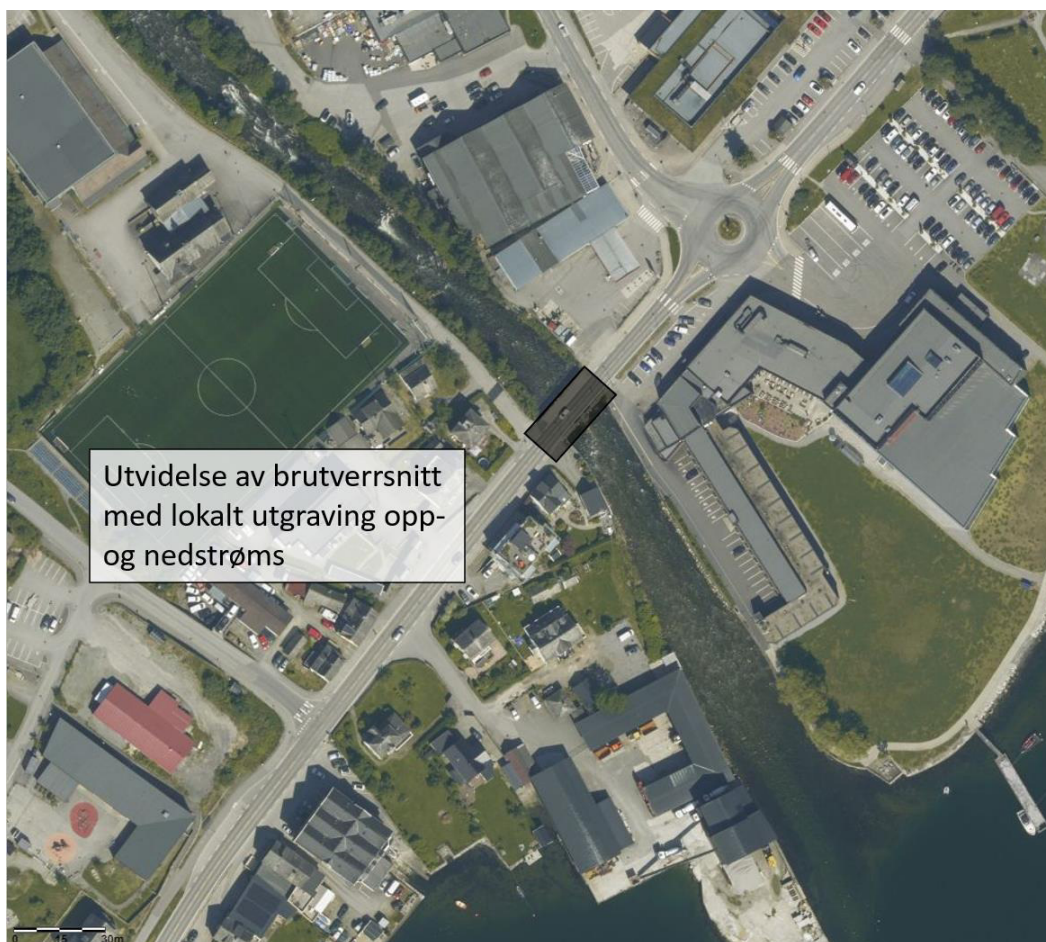
Figur 2-37. Utvidelse av brutverrsnittet ved Hardangerfjordbrua.

**Beskrivelse:** Utvidelse av brutverrsnitt i Hardangerfjordbrua (Figur 2-37).

**Minimum dimensjoner 200-årsflom:** Brutverrsnittet er utvidet med 11 m på vestsiden. Vannstand er over underkant bru på kote 3,2 moh. Det tilfredsstiller ikke krav om 0,5 m fribord, og det er fortsatt oppstuvning.

**Vurdering:** Terrengtet nordvest for Hardangerfjordbrua blir sikret med unntak av noe oversvømmelse ved lavpunktet ved oppstrøms ende av fotballbane, ved veien langs Øysteseelva på vestsiden av elva mellom fotballbane og fylkesveien, samt noe oversvømmelse på østsiden av elva på motsatt side av fotballbanen. Det er fortsatt oversvømmelse nedstrøms brua hovedsakelig på grunn av havvannstanden. Det er noe oppstuvning bak brua på grunn av redusert tverrsnitt og ugunstige strømningsforhold ved å ikke fjerne pilaren under brua. Det er vurdert at det ikke er hensiktsmessig å utvide tverrsnittet ytterlig, da det vil medføre omfattende tiltak for omkringliggende områder, og det er lite gevinst sammenlignet med andre alternativer.

**Konklusjon:** Dette scenarioet er ikke aktuelt.

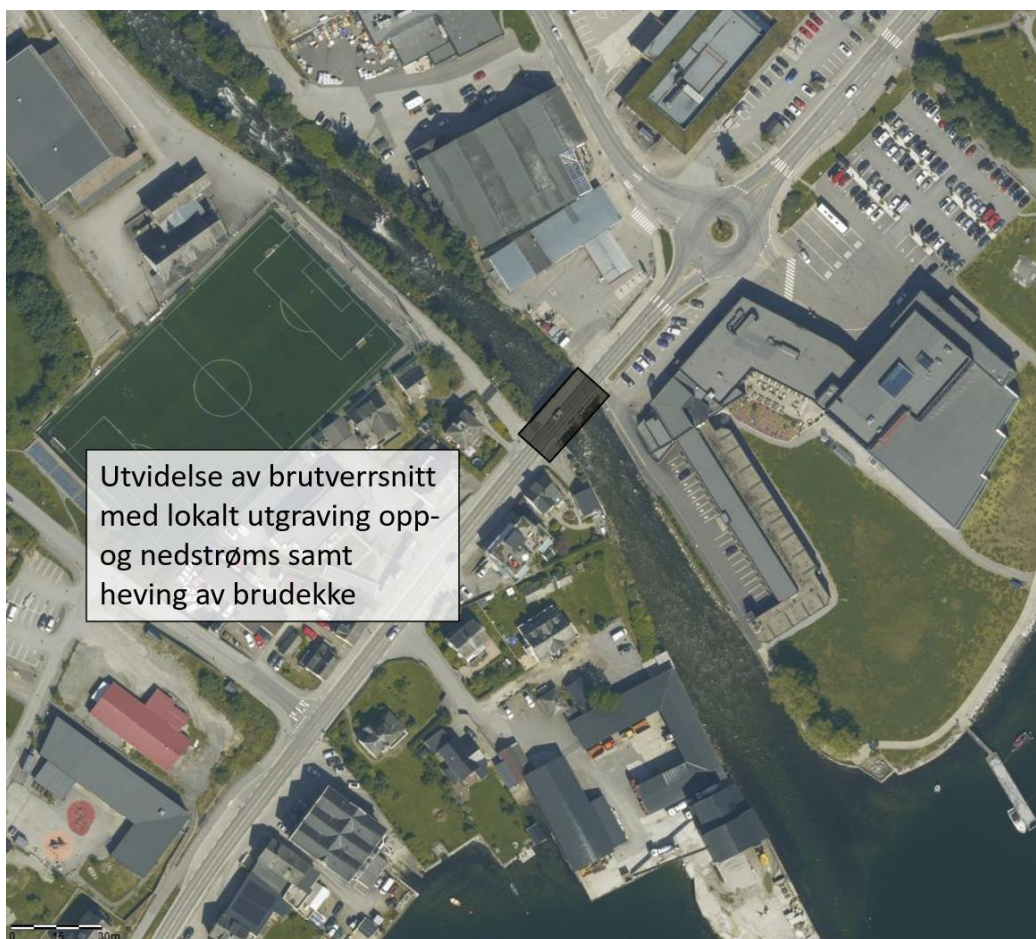
Figur 2-38. Utvidelse av brutverrsnittet og heving av brudekke ved Hardangerfjordbrua.

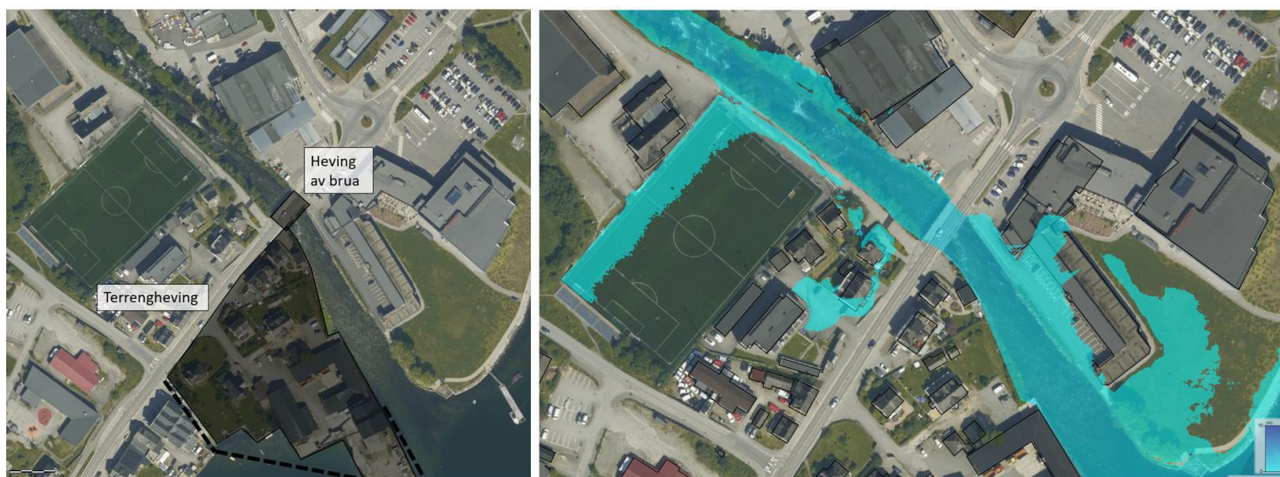
**Beskrivelse:** Terrenghaving nordvest for Hardangerfjordbrua (Figur 2-41).

**Minimum dimensjoner 200-årsflom:** Avgrensning er avhengig av forskjellen mellom eksisterende terreng og nødvendig terrenghøyde mot sjøen. Høyden varierer fra ca. 3,1 moh. direkte nedstrøms brua og 1,6 moh. mot fjorden. Dette er uten fribord. Brua må heves minst 30 cm, i tillegg til ytterligere 0,5 m for å oppnå krav om fribord.

**Vurdering:** Terrenget sørvest for Hardangerfjordbrua blir sikret, men det blir fortsatt oversvømmelse langs elva. Havvannstanden påvirker terrenget nedstrøms brua.

Figur 2-41. Til venstre: Terrenghaving sørvest for Hardangerfjordbrua og heving av brua. Stiplede linjer viser hvor grensen til terrenghaving ikke er fastsatt. Til høyre: Flomsonekart etter tiltak.

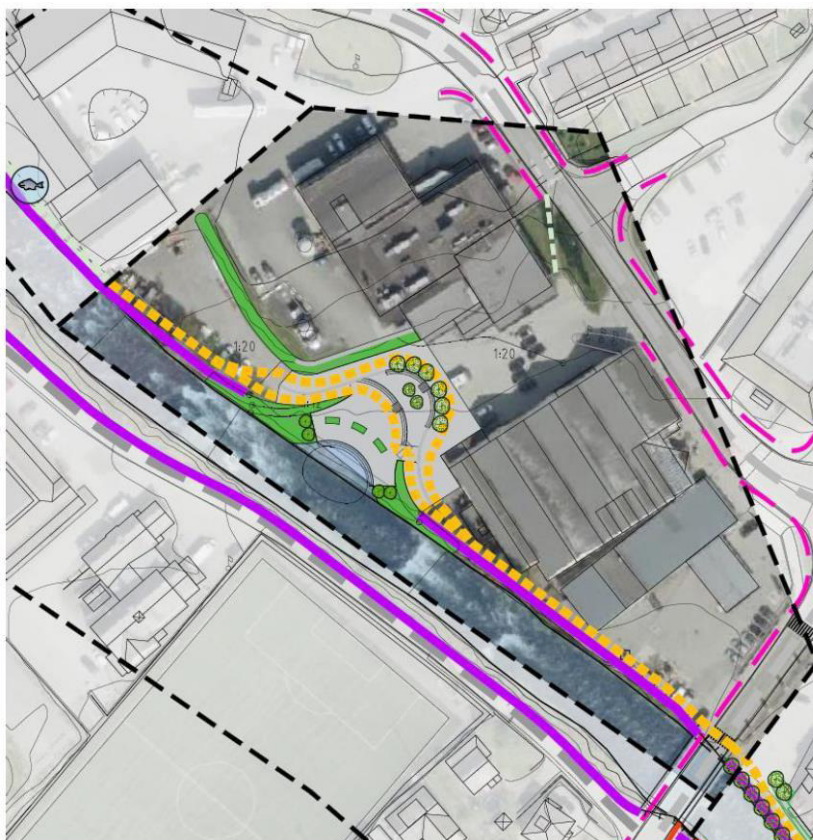
I forbindelse med en mulighetsstudie utført av COWI [6] ble det lagt frem forslag om å etablere en elvepark i Øystese sentrum (Figur 2-44). Norconsult sin vurdering er at etablering av elveparken slik den er foreslått har neglisjerbar påvirkning på flomsikring ettersom utvidelsesområdet er såpass lite at det ikke senker vannstanden noe betydelig. Elveparken kan være et attraktivt element i byen, og tilrettelegge for adkomst og interaksjon med elva, men det er liten gevinst for flomsikring da oppstuvning bak Hardangerfjordbrua har en stor påvirkning på vannstanden samt at det foreslåtte området ligger på grensen til strekningen som er påvirket av havnivået. Hvis tiltaket skal utføres må det utformes og etableres på en måte så det ikke blir en avsetningsplass for løsmasser som fraktes nedover elva.

Figur 2-44. Foreslått elvepark i Øystese sentrum, figur tatt fra [6].
