Kvam herad

# ► Hydraulisk analyse av flomsikringstiltak i Øysteseelva

Oppdragsnr.: 52301942 Dokumentnr.: HYD\_Øysteseelva\_02 Versjon: J02 Dato: 2024-05-24

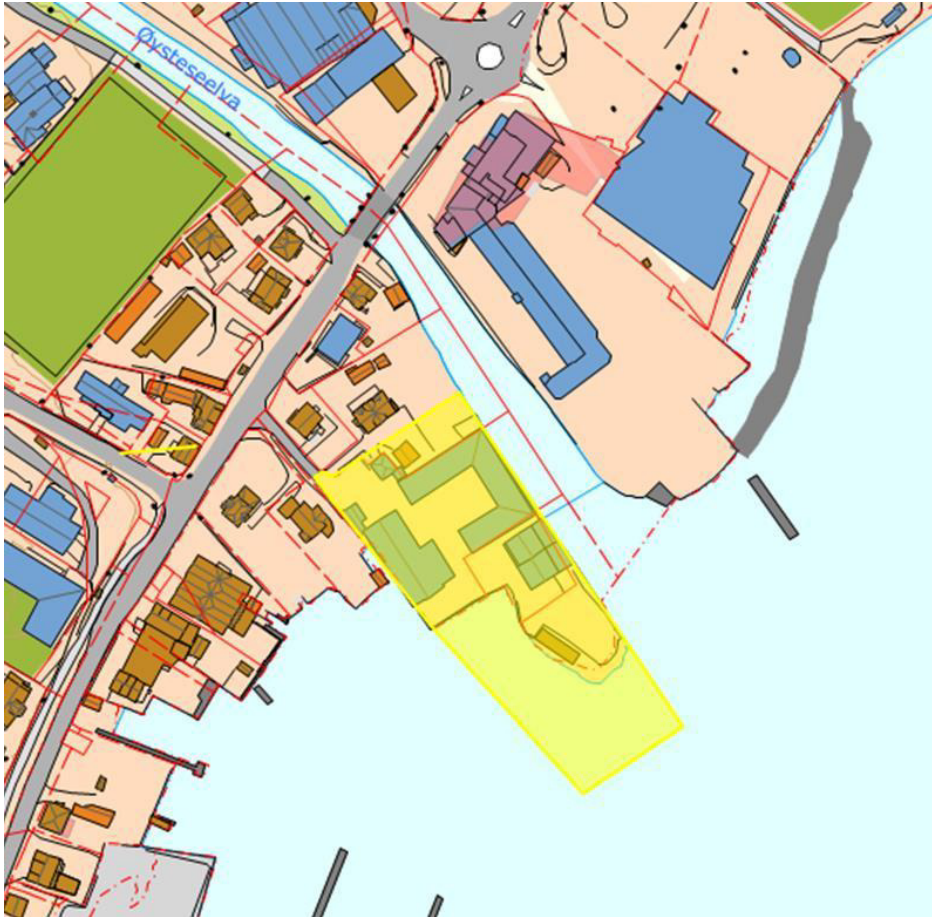
Kvam herad ønsker å vurdere en langsiktig plan om å heve terrenget og bygge ut i sjøen ytterst mot fjorden på sørvestsiden av utløpet til Øysteseelva, se Figur 2-45. Terrenget er i dag utsatt for stormflo. Havvannstanden for sikkerhetsklasse 2 er 1,97 moh. inkludert klimapåslag. Det anbefales i videre utredning at terrenghøyden også må vurderes ut ifra bølgehøyder eller etablering av en konstruksjon som beskytter mot bølgekrefter. Ellers anbefales det et fribord på minst 0,5 m over stormflonivå for terrenghevingen. Geotekniske utfordringer med heving av terreng i kystområdet og utfylling i sjøen er ikke vurdert eller omtalt i denne rapporten.

Ønsket utfylling i sjøen er nedstrøms området hvor den vestlige elvebredden avslutter, og utbyggingen vil ha lite påvirkning på vannstanden i elva. Heving av brua i kombinasjon med utfylling og terrengheving, som vist i Figur 2-45, har ingen påvirkning på flomvannstand.

Hvis det ikke vurderes tiltak på østsiden av Øysteseelva, må terrenget heves til minst 2,10 moh. ved oppstrøms ende av det gule området, eksklusivt fribord.

Figur 2-45. Heving av terreng og utbygging i sjøen markert med gult. Skisse fra Kvam herad.

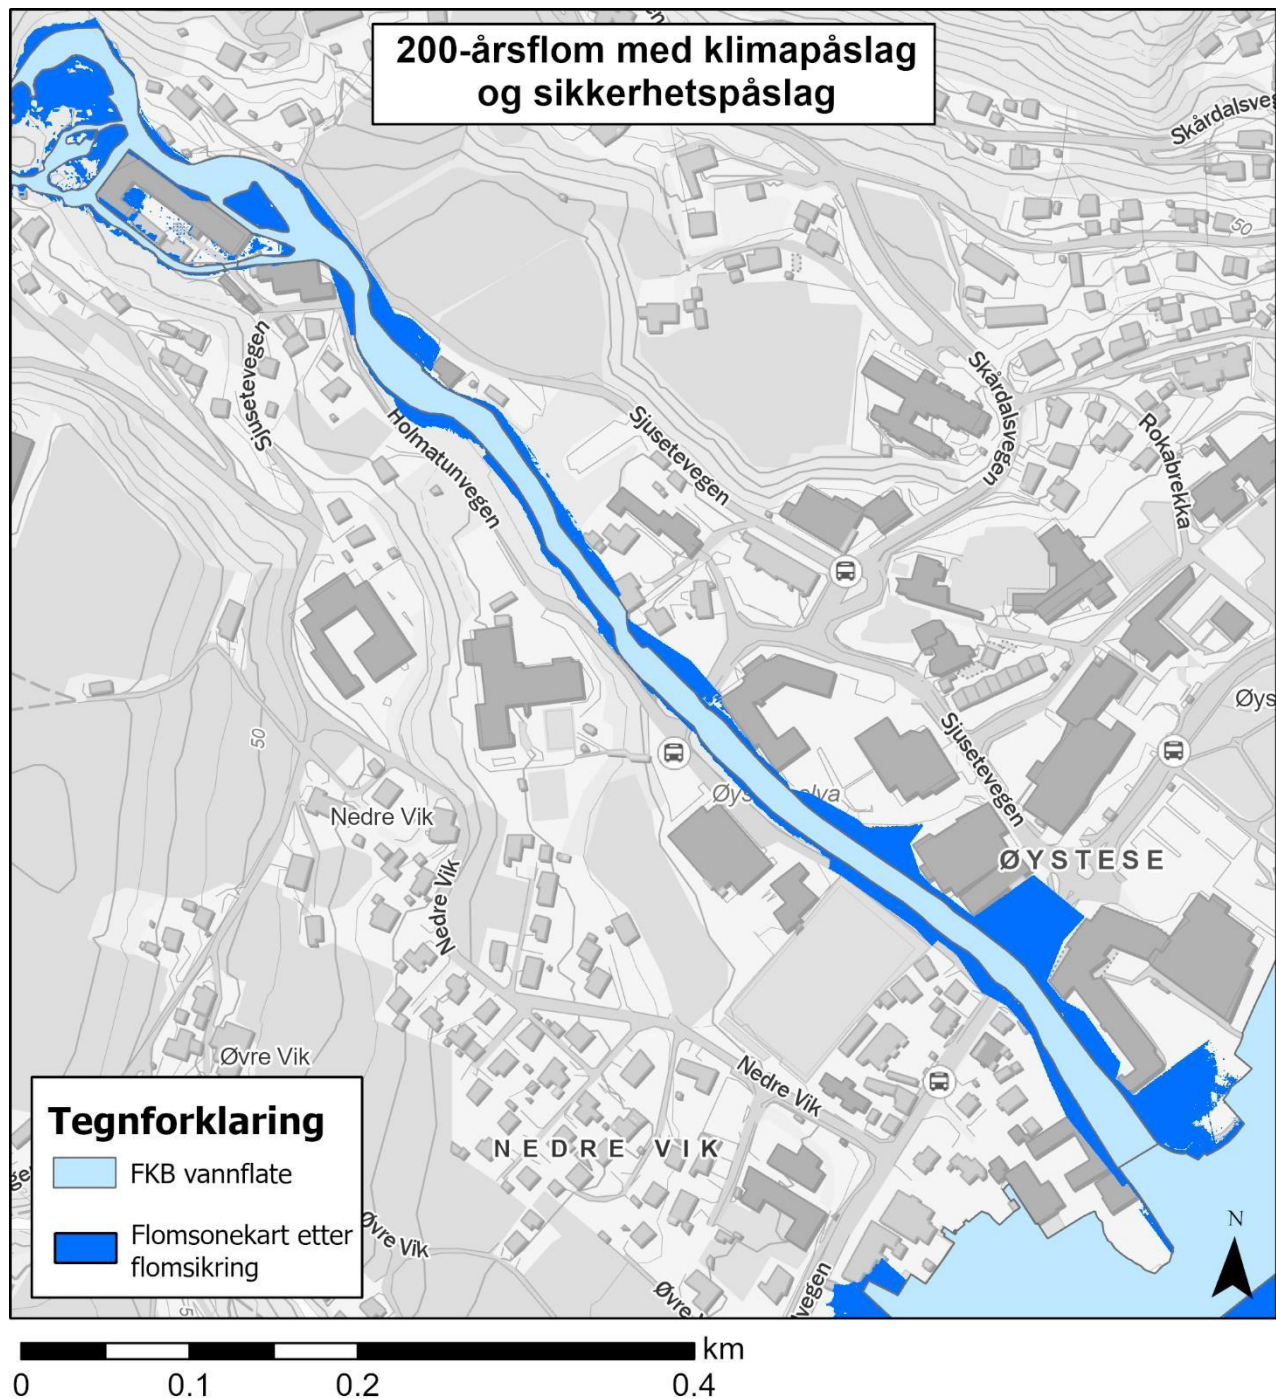
Figur 3-2. 200-årsflom, simulering av anbefalte tiltak ved alle delområder (samlet resultat), uten tiltak på Hardangerfjordbrua.

Resultater for 200-årsflom med klimapåslag fra simuleringen med en sammensetning av endelige anbefalte tiltak for alle delområder er vist i Figur 3-2 (uten tiltak på Hardangerfjordbru) og i Figur 3-3 (med heving av Hardangerfjordbru).

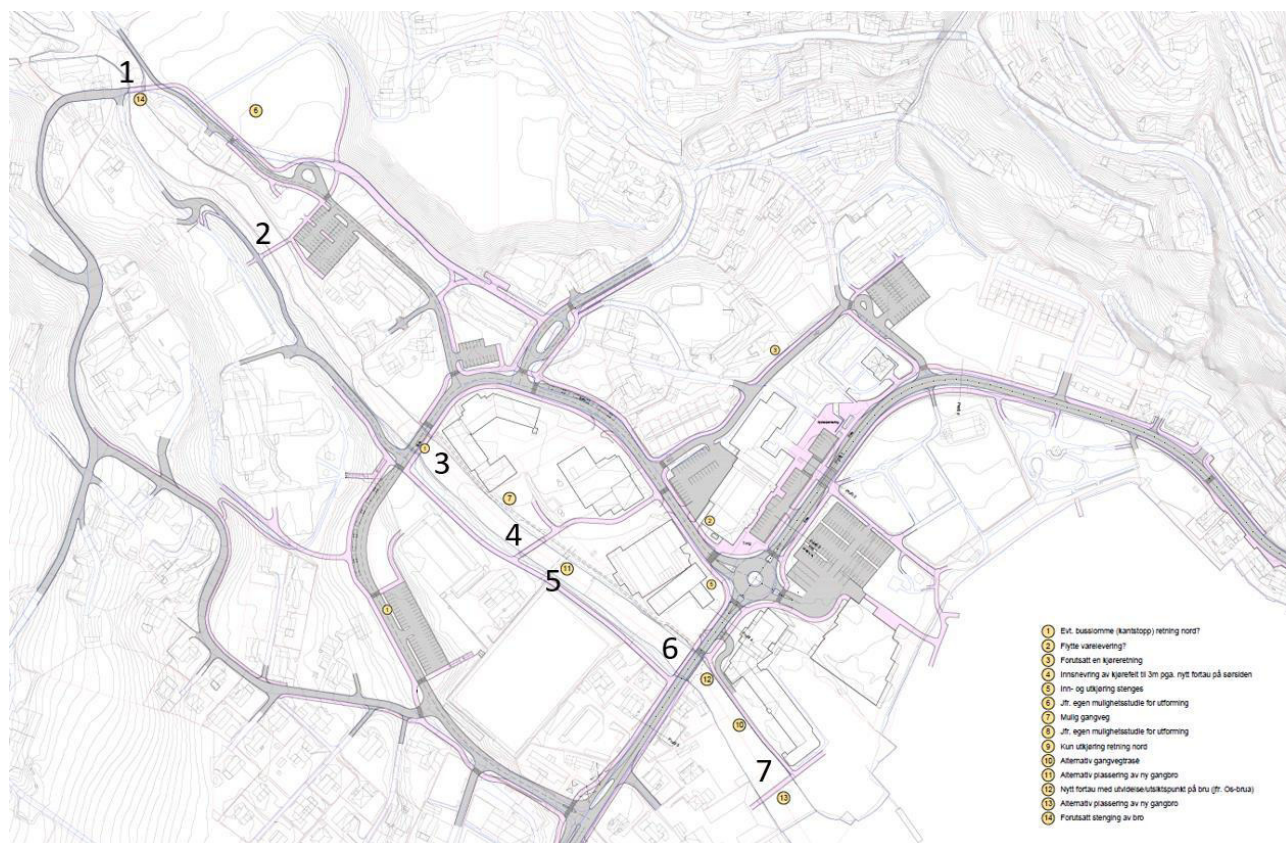
I forbindelse med planarbeidet er det skissert sju vurderte plasseringer av nye gangbruer over Øysteseelva (Figur 3-4). Minimumshøyde på underkant bru er vist i Tabell 3-1. Høydene er eksklusivt fribord. Hvor det er vurdert at gangbrua bygges ved eksisterende kjørebri, anbefales det at gangbrua plasseres på nedstrøms side av eksisterende bru av hydrauliske hensyn.

Figur 3-4. Vurderte plasseringer av framtidige gangbruer. Kilde: ABO.

Tabell 3-1. Minimumshøyder til underkant gangbru, som vist i Figur 3-4. Høydene er eksklusivt fribord og er oppgitt i moh. (NN2000).
