## Notat

OPPDRAG	Rehabilitering av Rustad Kunstgressbane	DOKUMENTKODE	10270825-01-RIG-NOT-001
EMNE	Områdestabilitetsvurdering	TILGJENGELIGHET	Åpen
OPPDRAGSGIVER	Oslo Kommune Bymiljøetaten	OPPDRAGSKEDER	Peik P. Sunde
KONTAKTPERSON	Ole Mentzoni	UTARBEIDET AV	Vegard Haugeberg
KOPI		ANSVARLIG ENHET	10101080 Geoteknikk samferdsel

Denne rapporten er utarbeidet i forbindelse med rehabilitering av Rustad kunstgressbane. Formålet med utredningen er å vurdere områdestabilitet i henhold til NVE Veileder nr. 1/2019 «Sikkerhet mot kvikkleireskred» [1]. Vurderingen omfatter gjennomgang av grunnforholdene og relevante prosedyrer beskrevet i veilederen.

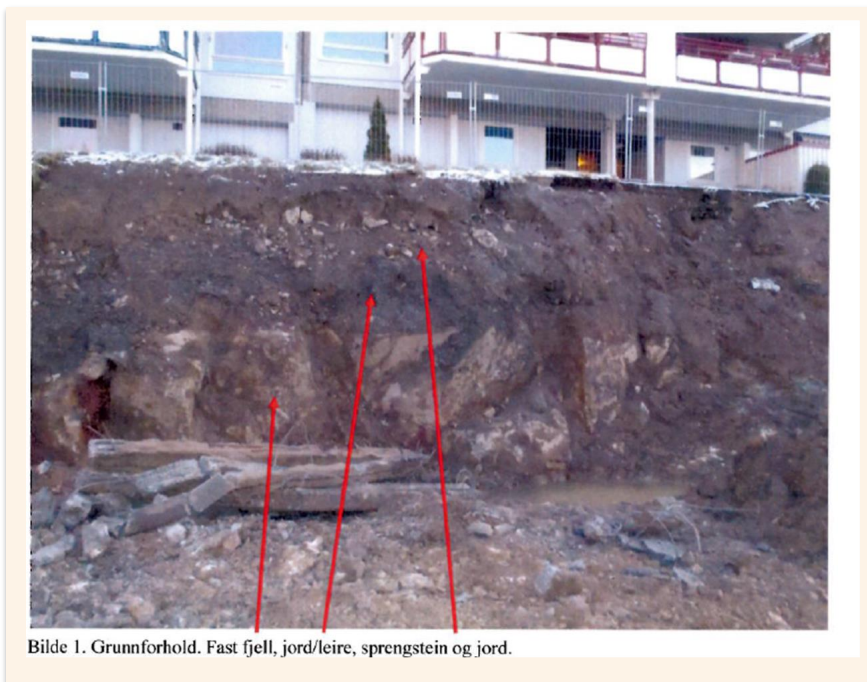
Figur 3: Bildet er hentet fra Multiconsult-prosjektet på Paal Bergsvei [9]
