NOTAT

Oppdrag	Rehabilitering Rustad Kunstgressbane	Dokumentkode	10270825-RIG-NOT-002
Emne	Prosjekteringsforutsetninger	Tilgjengelighet	Åpen
Oppdragsgiver	Oslo Kommune Bymiljøetaten	Oppdragsleder	Peik P. Sunde
Kontaktperson	Ole Mentzoni	Utarbeidet av	Vegard Haugeberg
Kopi		Ansvarlig enhet	10112011 Seksjon Geofag

SAMMENDRAG

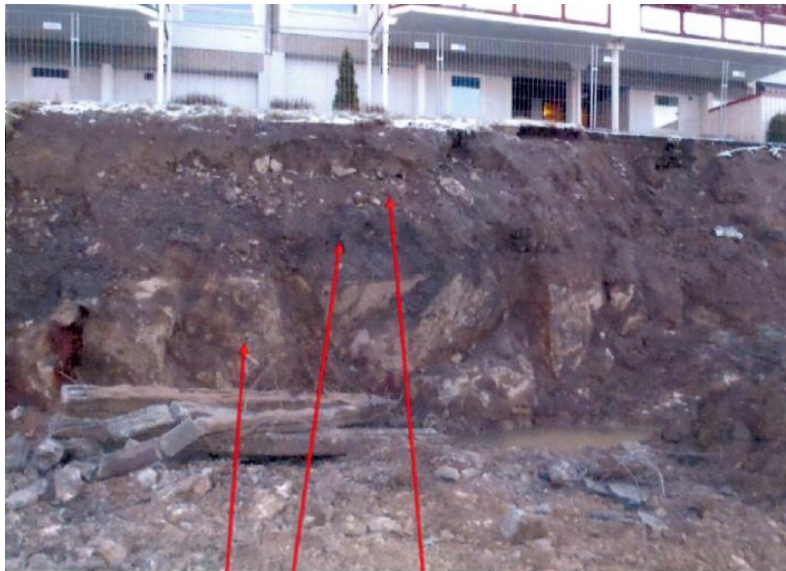
Bilde 1. Grunnforhold. Fast fjell, jord/leire, sprengstein og jord.

Figur 3-1: Bildet er hentet fra Multiconsult-prosjektet på Paal Bergsvei [8].

Det er registrert berg i dagen oppover skråningen både mot øst og vest. Løsmassetykkelsen ved fotballbanen varierer mellom ca. 11 og 19,7 m. Tidligere prosjektarbeid viser at bergoverflaten stiger bratt opp skråningen mot øst (ref. figur 3-1). Mot vest er det registrert løsmassetykkelser på ca. 4–9 m, samt lokale bergblotninger.
