DYRØ OG MOEN AS ARKITEKTER FOR UNIVERSITETET I OSLO
KOORDINERINGSMØTE UIO/RIKSANTIKVAREN 07.12.2023

TØ05
Robert Colletts hus
Gnr.: 229 Bnr.: 0110 i Oslo kommune
UiO

Trapperom - heisfronter
Tilpasning av heisfronter ved oppgradering av heis

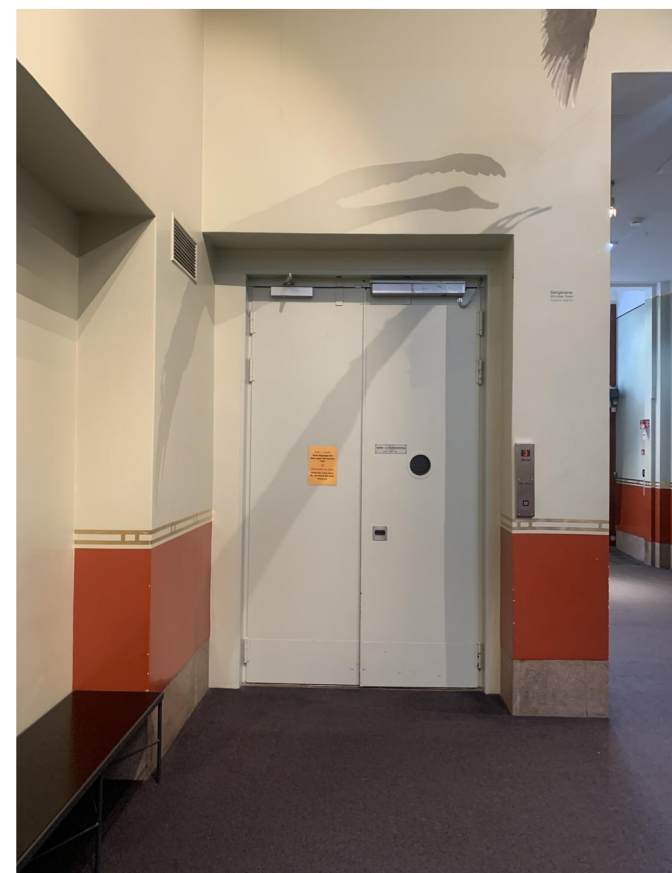
Dagens heisfront i 1. etasje

Den aktuelle heisen er plassert i en nisje i det nordlige trapperommet i Robert Colletts hus med tilkomst til både vestibylen i 1. etasje og hovedtrappereposet i 2. etasje. Dagens heisfronter er utformet med høye hengslede ståldører i en avdempet grågrønn farge som avviker fra veggfargene i rommet for øvrig. I forbindelse med installeringen av heisen på 1960-tallet, ble nisjen heisen står i utvidet både i høyde og bredde. Nisjen forholder seg således ikke til den horisontale linjen i rommet som dannes av overkanten til de øvrige nisjene og døråpningene, overkanten av innfelte glassmontre og den øvre gullborden på veggene. Bredden på nisjen avviker også fra tilsvarende nisje på motsatt side av rommet.

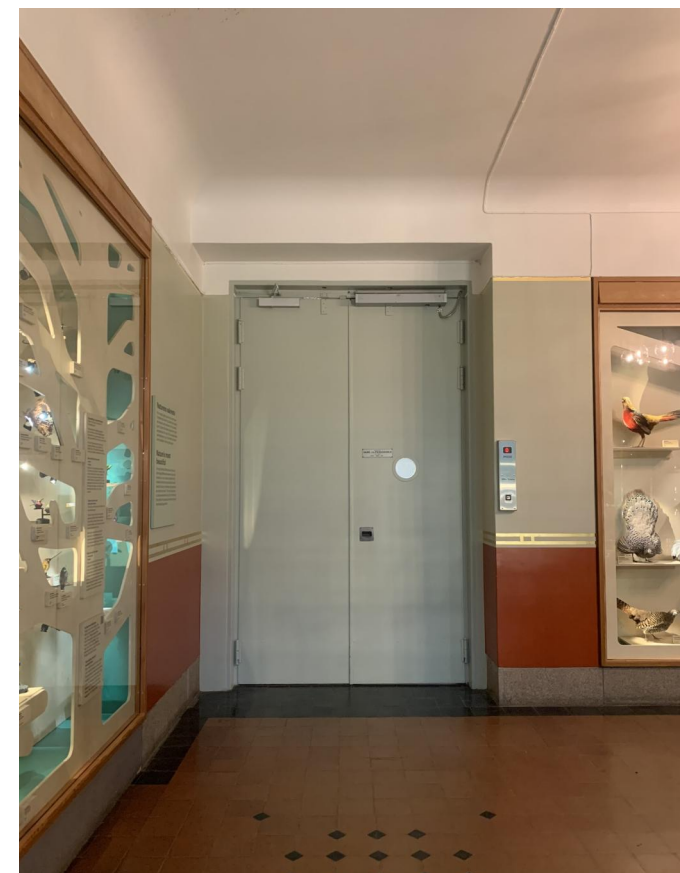
Dagens heisfront i 2. etasje

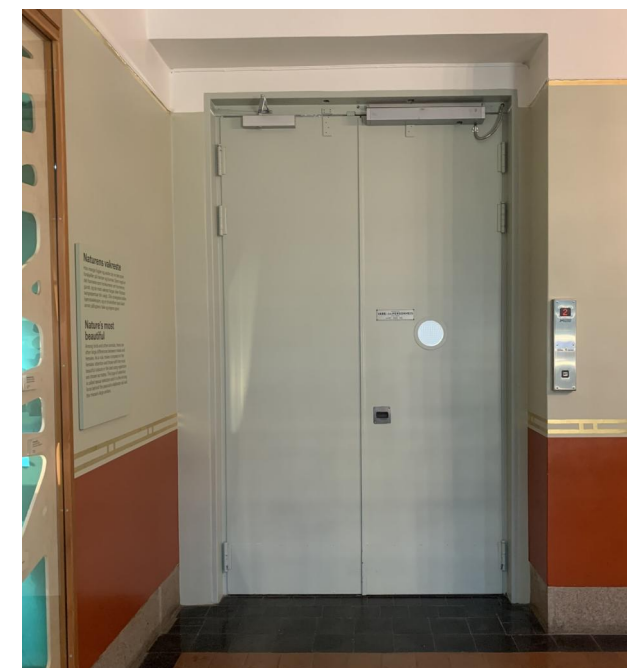
Den nye heisen blir mindre i både bredde, lengde og høyde enn dagens heis. Bilde av nåværende heisfront.

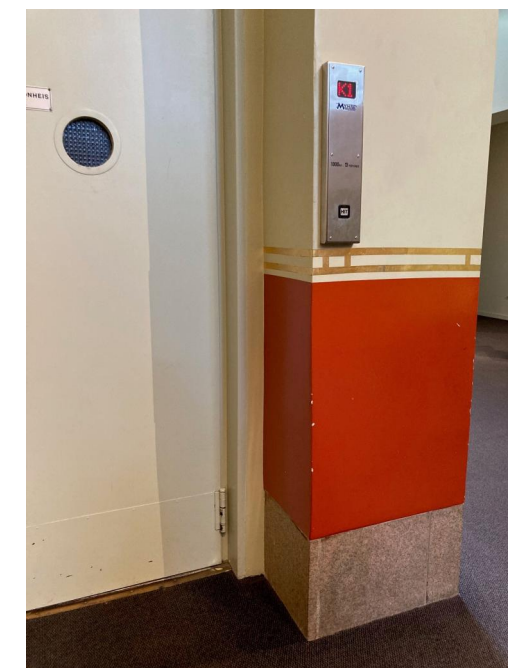
Betjeningsknappen må senkes i forhold til dagens heis for å tilfredsstille krav til universell utforming.

- Betjeningsknapp for heis må senkes for å tilfredsstille krav i Byggeteknisk forskrift om universell utforming. Vi foreslår at denne også blir plassert på motstående vegg, slik at den fremstår mindre fremtredende samtidig som den, særlig for 1. etasje, ikke står like utsatt til.

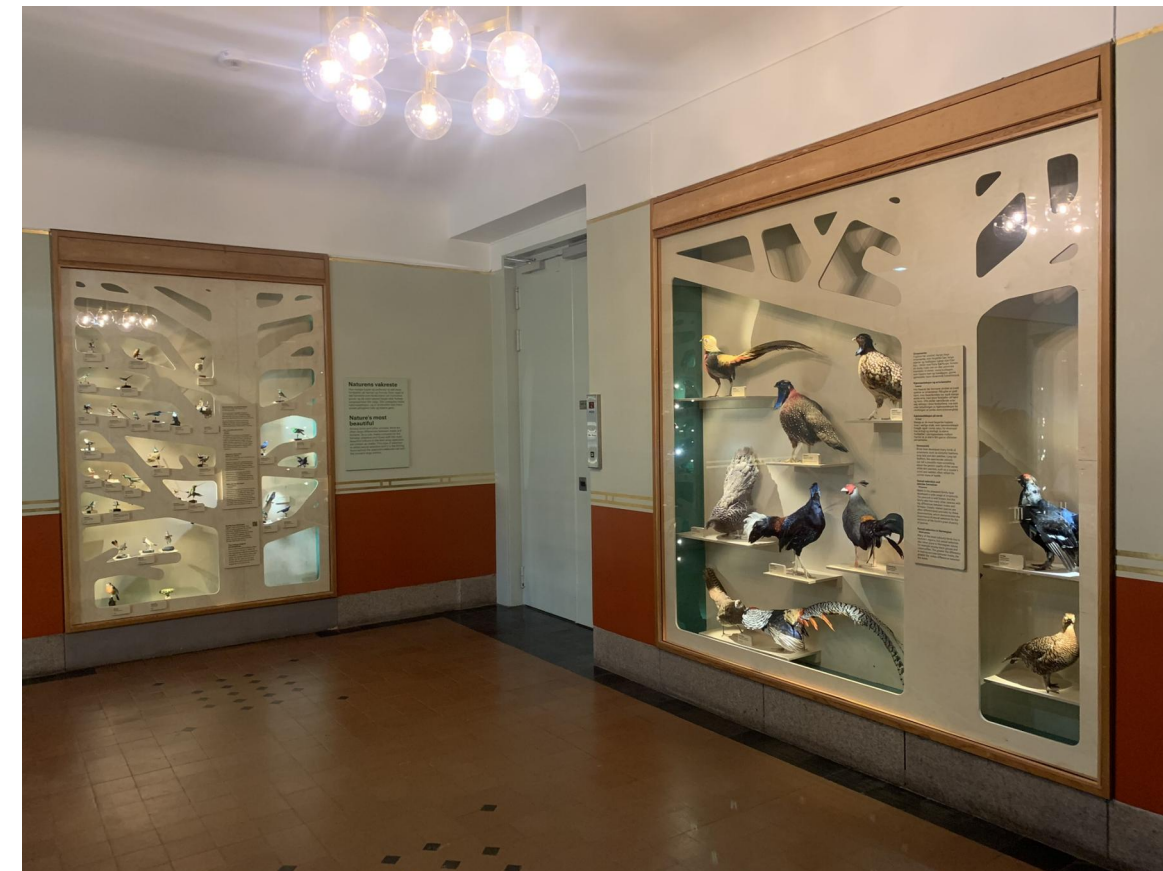
I dag forholder ikke heisens nisje seg til den gjennomgående horisontale linjen skapt av de øvrige nisjene, veggåpningene mot trapperommet, de innfelte glassmontrene og den øvre gullbården. Bilde av nåværende situasjon.

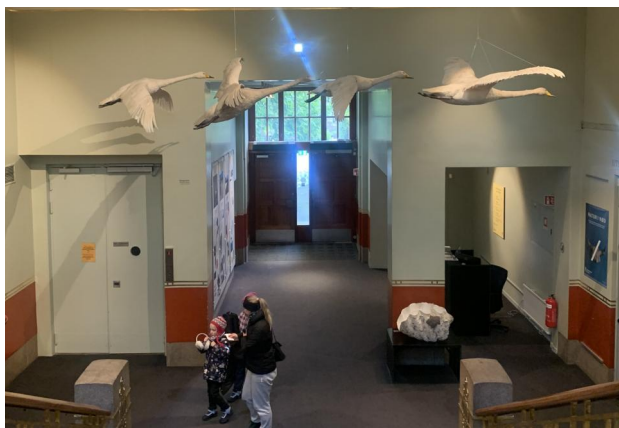
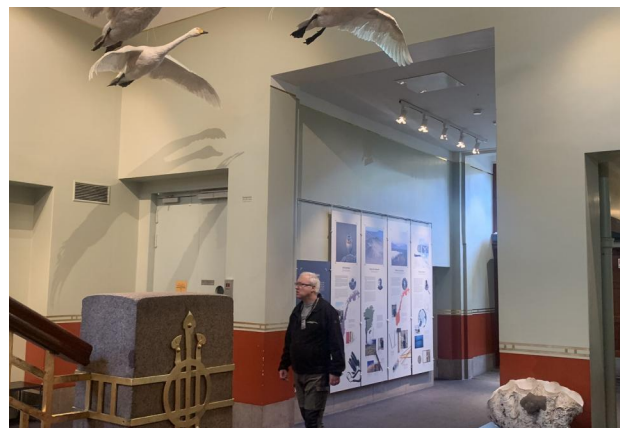
Bildene viser nisjer og utsparinger i 1. etasje sett fra trappereposet og at eksisterende heisnisje avviker fra øvrige nisjer og utsparinger i det strengt symmetriske trapperommet.

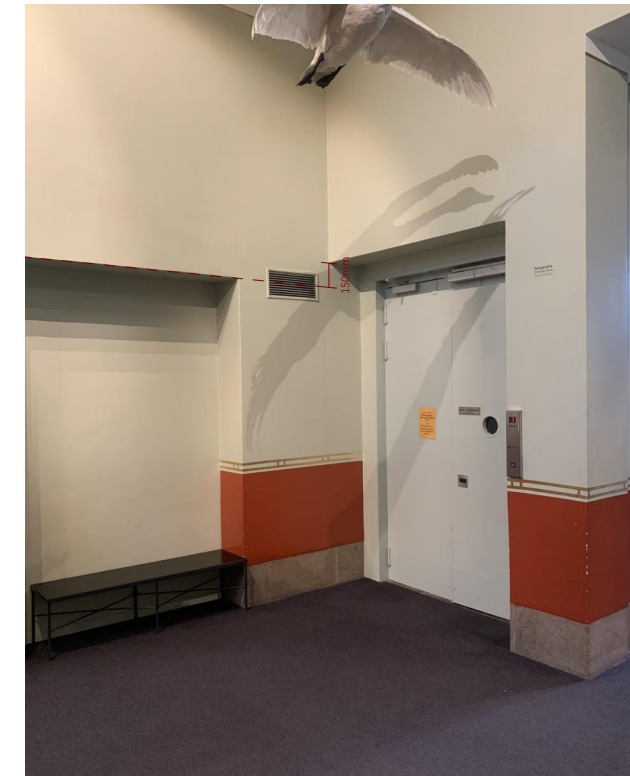
Dagens situasjon med heisfront med høye hengslede dører.

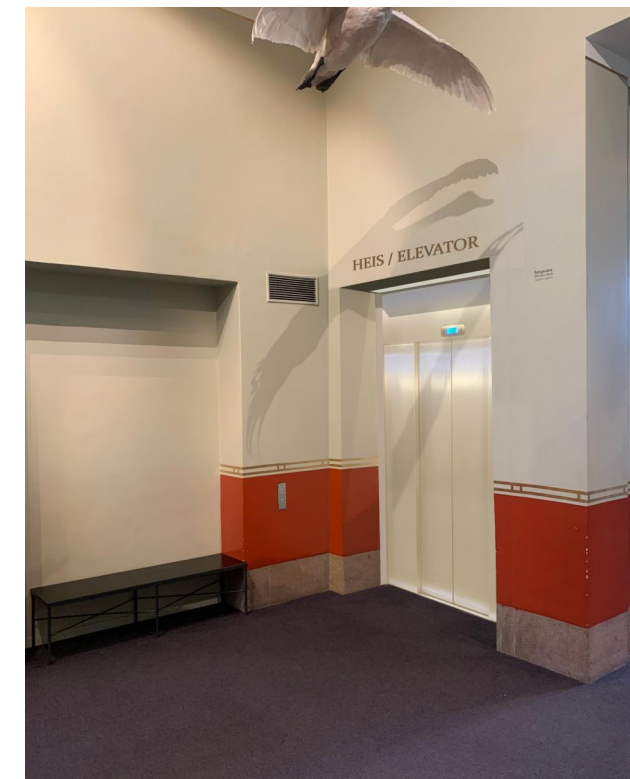
Foreslått løsning med ny heisfront med lavere dører med blindfelt over, tilbakeført nisje, flyttet betjeningspanel, ny innfelt belysning og skilting

- Ny, moderne og lavere heisfront monteres i samme utsparing som eksisterende front. Differansen i bredde mellom eksisterende og ny heis, tas opp med tilsvarende bredere karmer både på sidene og i overkant.

- Den nye heisfronten utføres med 2,0 meter høye dører med et tett blindfelt i overkant, slik at heisfronten, til tross for lavere dører, fyller hele nisjen.

- Det foreslås å senke nisjen i overkant med en lettkonstuksjon i stålstendere med pussede gipsplater. Ny overflate pusses med kalkbasert mørtel med tilsvarende struktur og sammensetning som de ekisterende veggene, før den males med linoljemaling.

- Sidevangene i nisjen tilbakeføres til sin originale bredde og utførelse ved at veggene på hver side utvides inn mot utsparingen heisen står i. De nye påforingsveggene mures og pusses med kalkbasert mørtel med tilsvarende struktur og sammensetning som de ekisterende veggene, før den males med linoljemaling. Videre den dekorerte brystningen med samme utførelse, farger og materialitet og sokkelstein i rød granitt suppleres. Ved å tilbakeføre nisjen til sin opprinnelige størrelse reetableres symmetrien i trapperommet.

- Dagens betjeningspanel fjernes og eventuelle skader på veggen repareres.
- Ny, mindre og moderne betjeningspanel til heisen monteres på tilstøtende vegg iht. krav om universell utforming. Betjeningspanel monteres utenpåliggende for enklere tilbakeføring av overflaten ved eventuelle senere endringer. Kabler fram til betjeningspanel slisses inn i veggen og pusses så opprinnelig overflate beholdes.

- For å bedre synligheten til heisfronten, foreslås det å felle inn en langsgående LED-stripe i underkant av nisjens smyg. Heisen foreslås også skiltet med tilsvarende skilt som ellers brukt i bygningen.

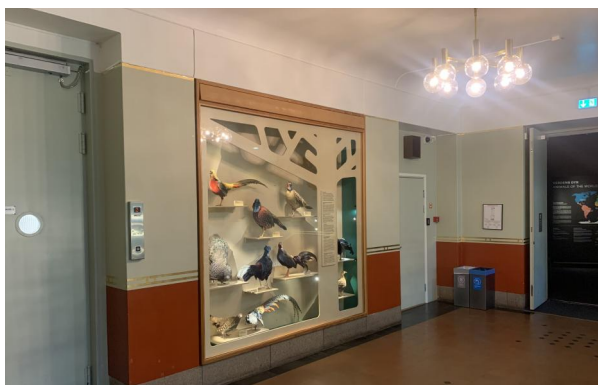
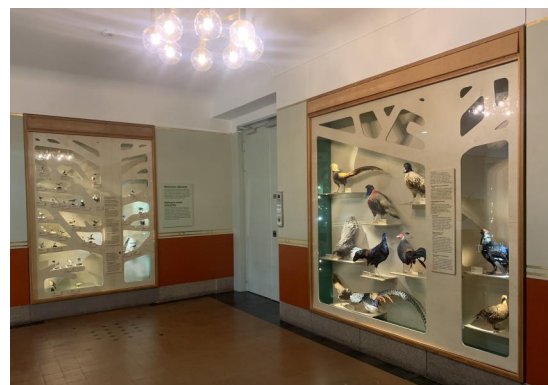
Bildene viser nisjer, utsparinger og innfelte glassmontre i hovedtrapperapset i 2. etasje og at eksisterende heisnische avviker fra øvrige nisjer, utsparinger og innfelte glassmontre i det strengt symmetriske trapperommet.

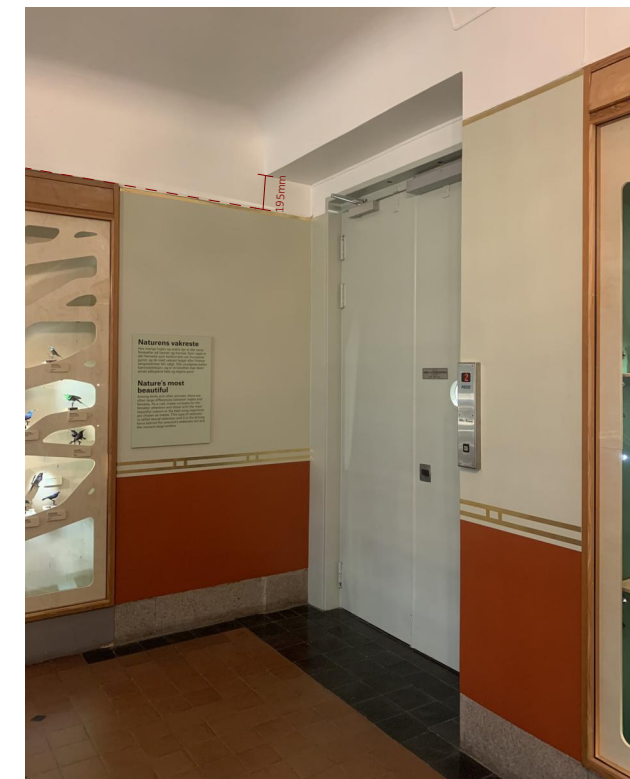
Dagens situasjon med heisfront med høye hengslede dører.

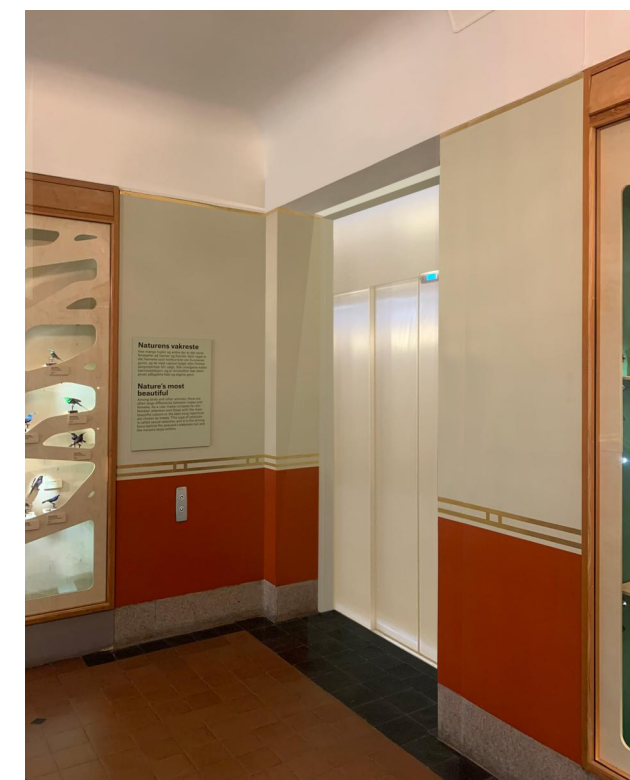
Foreslått løsning med ny heisfront med lavere dører med blindfelt over, tilbakeført nisje, flyttet betjeningspanel og ny innfelt belysning.

- Ny, moderne og lavere heisfront monteres i samme utsparing som eksisterende front. Differansen i bredde mellom eksisterende og ny heis, tas opp med tilsvarende bredere karmen både på sidene og i overkant.

- Den nye heisfronten utføres med 2,0 meter høye dører med et tett blindfelt i overkant, slik at heisfronten, til tross for lavere dører, fyller hele nisjens høyde.

- Det foreslås å senke nisjen i overkant med en lettkonstuksjon i stålstendere med pussede gipsplater. Ny overflate pusses med kalkbasert mørtel med tilsvarende struktur og sammensetning som de ekisterende veggene, før den males med linoljemaling.

- Sidevangene i nisjen tilbakeføres til sin originale bredde og utførelse ved at veggene på hver side utvides inn mot utsparingen heisen står i. De nye påforingsveggene mures og pusses med kalkbasert mørtel med tilsvarende struktur og sammensetning som de ekisterende veggene, før den males med linoljemaling. Videre den dekorerte brystningen med samme utførelse, farger og materialitet og sokkelstein i rød granitt suppleres. Ved å tilbakeføre nisjen til sin opprinnelige størrelse reetableres symmetrien i trapperommet.

- Dagens betjeningspanel fjernes og eventuelle skader på veggen repareres.
- Ny, mindre og moderne betjeningspanel til heisen monteres på tilstøtende vegg iht. krav om universell utforming. Betjeningspanel monteres utenpåliggende for enklere tilbakeføring av overflaten ved eventuelle senere endringer. Kabler fram til betjeningspanel slisses inn i veggen og pusses så opprinnelig overflate beholdes.

- For å bedre synligheten til heisfronten, foreslås det å felle inn en langsgående LED-stripe i underkant av nisjens smyg.
