Bodø kommune

PRØVETAKINGSPLAN REHABILITERING AV FOTBALLBANE- TVERLANDET

Dato: 11.07.2025
Versjon: 01

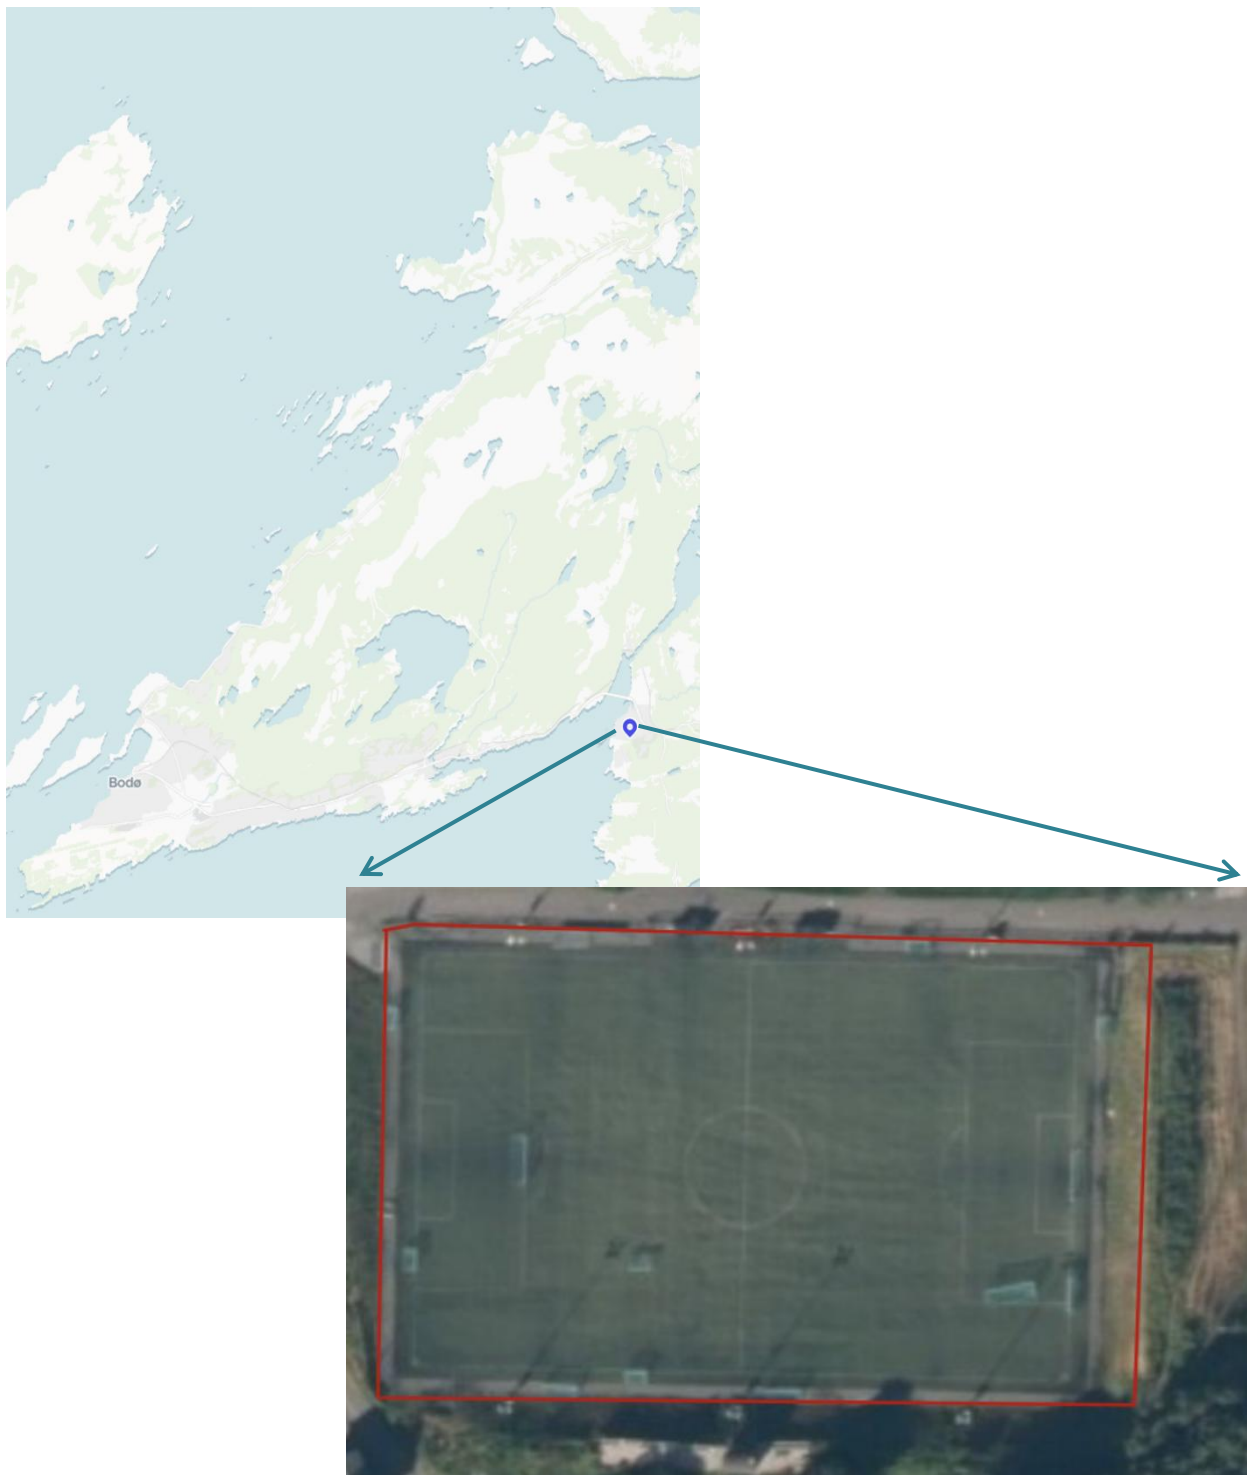
Figur 1. Oversikt over tiltaksområdet på Tverlandet, Bodø kommune. [@Kartverket](#).

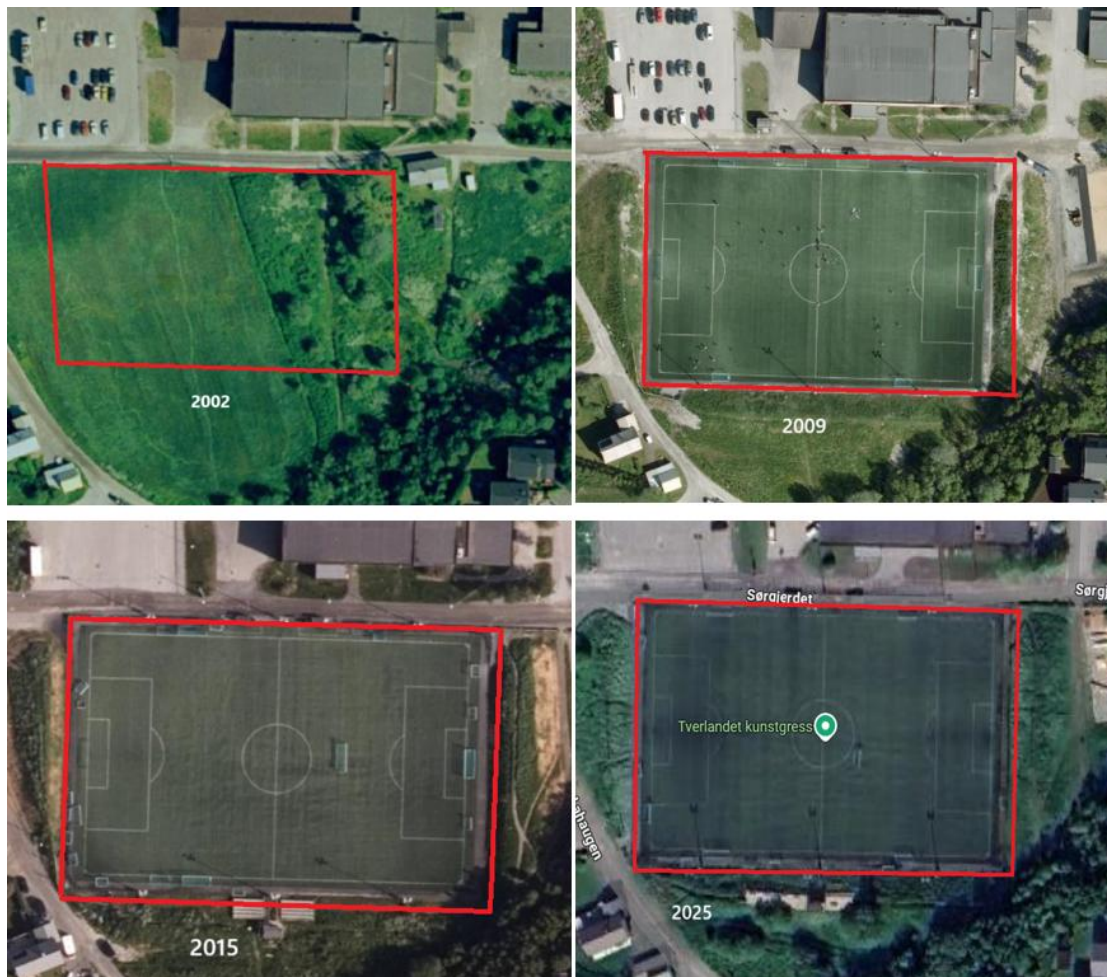
Figur 4. Flyfoto over tiltaksområdet (markert i rød linje) fra 2002 - 2025.

Historisk og dagens aktivitet i tiltaksområdet er gjennomgått ved å se på historiske kart og flyfoto for området (Figur 4). Det er ikke registrert grunnforurensning i tiltaksområdet fra før, og det er ikke observert kilder til forurensning i umiddelbar nærhet. De tidligste tilgjengelige flyfotoene av området er fra 2002 og viser at det da besto av et åpent landbruksareal, med myrlignende terreng på høyre side av tiltaksområdet. Fotballbanen ble anlagt i 2007. Nærområdet har vært lite endret siden banen ble etablert og frem til i dag. Tverlandshallen ligger nord for tiltaksområdet og er mye brukt til fritidsaktiviteter gjennom hele året.

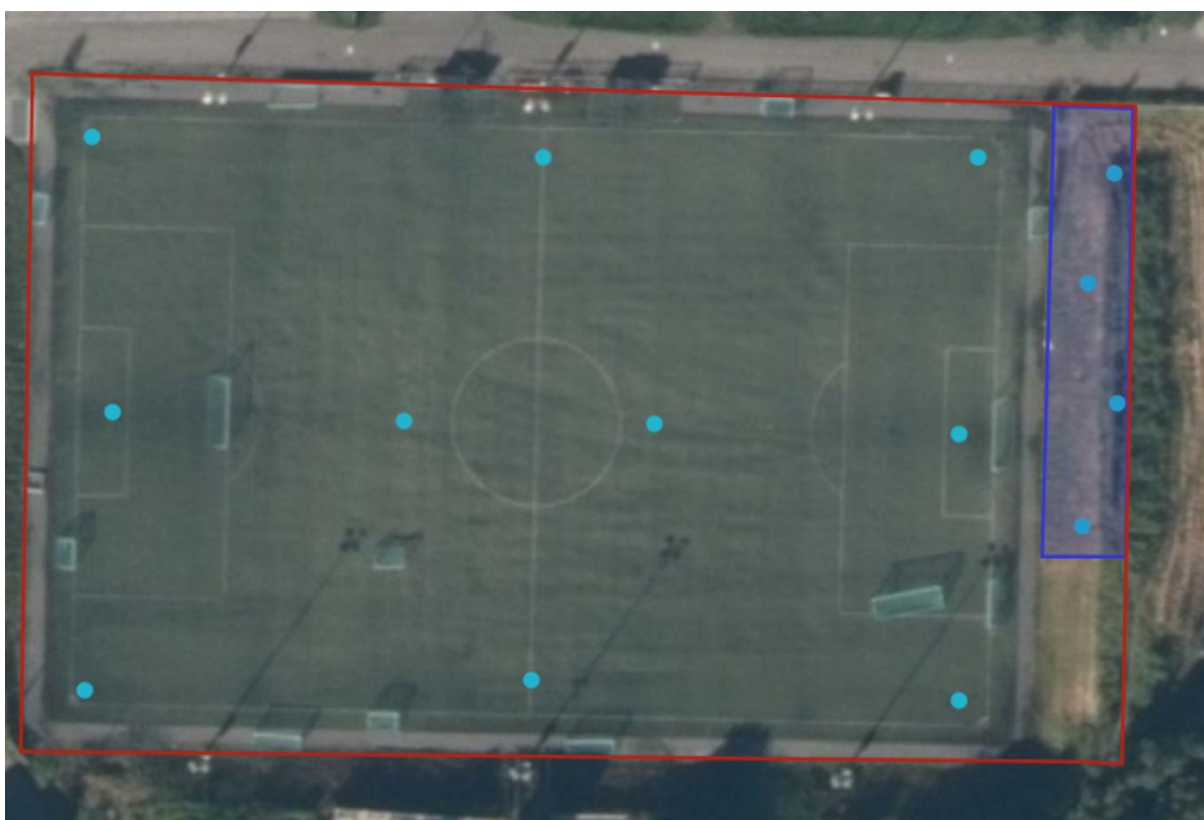
Figur 6. Prøvetakingsplan som viser omtrentlig plassering til prøvetakingspunkter, vist med blå sirkler. Tiltaksområde er markert med rød linje, og planlagt utvidelse av kunstgressbanen i øst er markert med lilla område.

Forurensingsmønsteret er antatt å være i hovedsak homogent med kjent lokalisering. Tiltaksområdet er plassert sentralt i et boligområde, og er mye brukt av barn og unge hele året. I henhold til veileder *Forurensset grunn* [11] anbefales det i boligområde prøvetaking i 22 punkter, som vist ved Tabell 1. Med tanke på at granulat forventes være den fremste kilden til forurensning, med relativ homogen fordeling under kunstgressdekket, kan det argumenteres for at antall prøvepunkter kan reduseres noe i en innledende fase. På selve fotballbanen er det derfor satt opp 10 prøvepunkter jevnt fordelt utover fotballbanen. Det skal i tillegg tas prøver fra fire prøvepunkter på tiltenkt areal for utvidelse av banen, der en jordvoll skal graves ut. Det skal dermed tas prøver fra totalt 14 prøvepunkter på tiltaksområdet.

Omtrentlig plassering til prøvetakingspunktene er vist i Figur 6.
