Fagrapport vannmiljø og naturmangfold i vann- Tevla bru

Vedlegg til søknad om fysiske tiltak i vassdrag og fjerning av kantvegetasjon

A302288-RAP-NAT-001

Statens vegvesen har engasjert COWI AS til å prosjektere utskifting av Tevla bru (brunummer 17-0442) langs E14 i Teveldalen (Figur 1), øst for Meråker i Trøndelag fylke. Dagens bru rives og erstattes med ny bru på samme lokasjon.

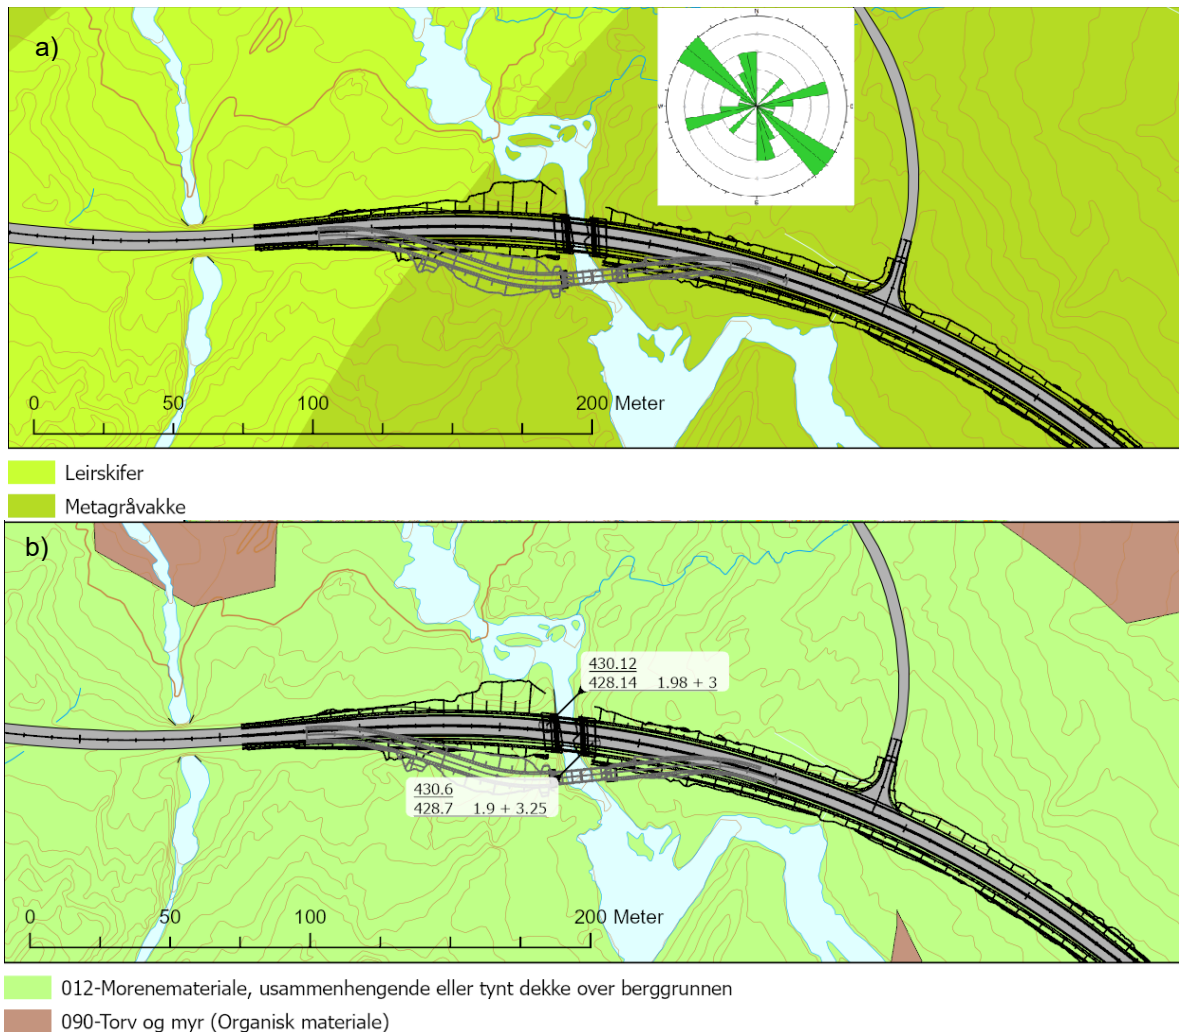
Figur 3: a) Berggrunnskart over prosjektområdet. b) Løsmassekart ved prosjektområdet. (19)

Tiltaksområdet ligger på ca.430 moh, i mellomboreal sone, overgangsseksjon. Terrenget er svakt hellende og preget av svaberg ved elvebredden eller en tynn overdekning av løsmasser. Berggrunnen i området består hovedsakelig av metagråvakke (grågrønn) med innslag av tynnere lag av leirskifer (16) (Figur 6 a).

Ifølge NGUs løsmassekart (17) domineres området av morenemateriale, usammenhengende eller tynt dekke over berggrunn (Figur 6 b). Prognoser for kalkinnhold indikerer at berggrunnen kan være kalkrik (18), noe som kan ha betydning for vegetasjonssammensetning og potensial for kalkkrevende arter.

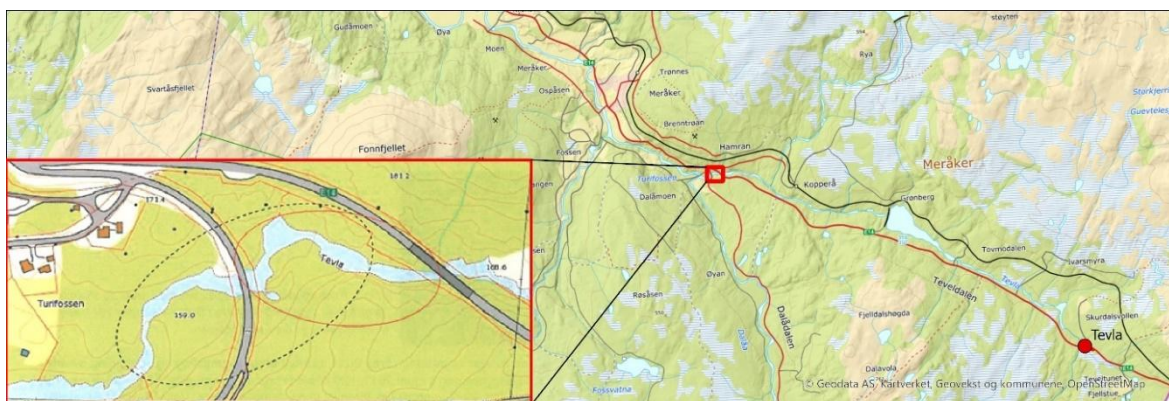
Figur 4: Oversiktsbildet som viser til utsettelses lokaliteten av elvemuslingen innenfor den røde ellipsen i 2010. Kartutsnitt

50 elvemusling (*Margaritifera margaritifera*) (VU) er satt ut i Tevla i 2010. Med hensikt til å reetablere en utdødd bestand. Området for utsettelse er vist i Figur 4. Siste undersøkelser bel utført i 2018, der det ble det påvist 25 levende elvemuslinger. Alle muslingene var av samme størrelse og var med stor sikkerhet de som ble satt ut i 2010. (22)

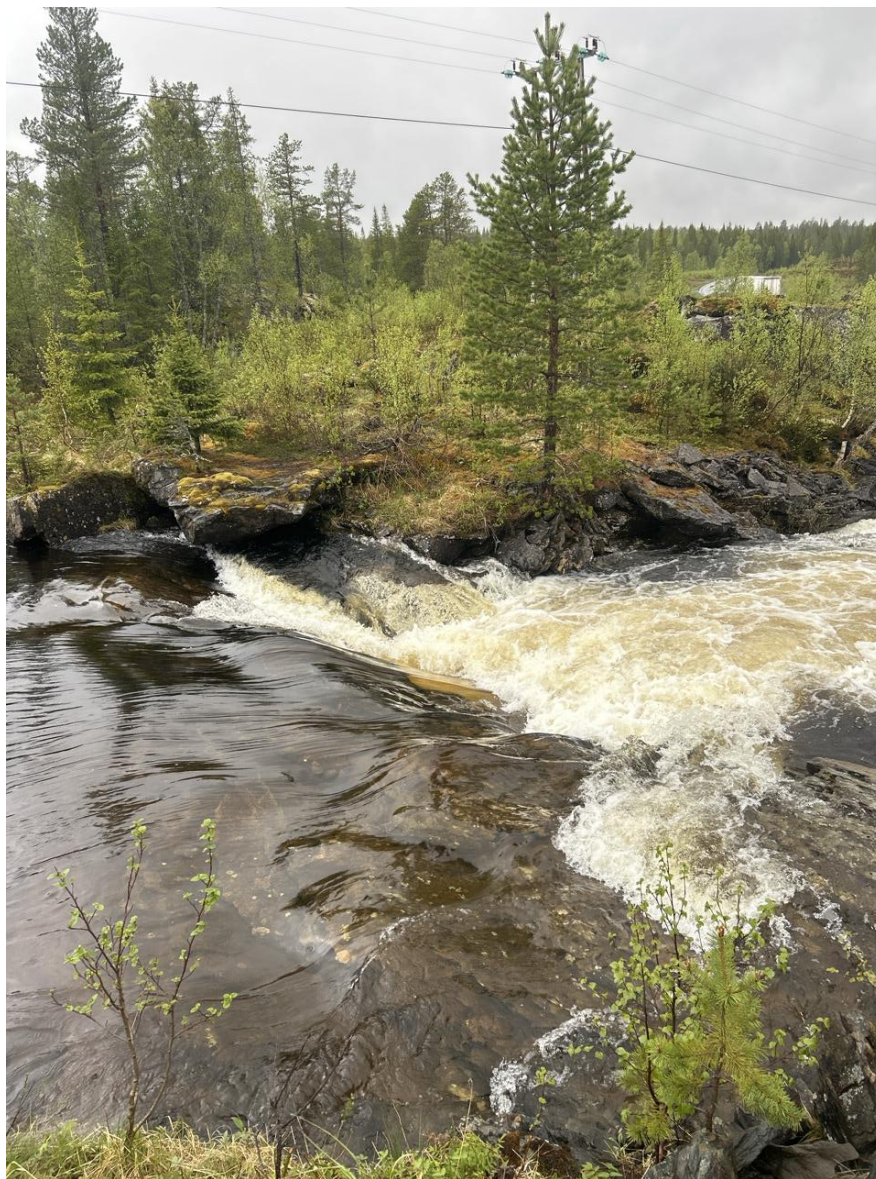
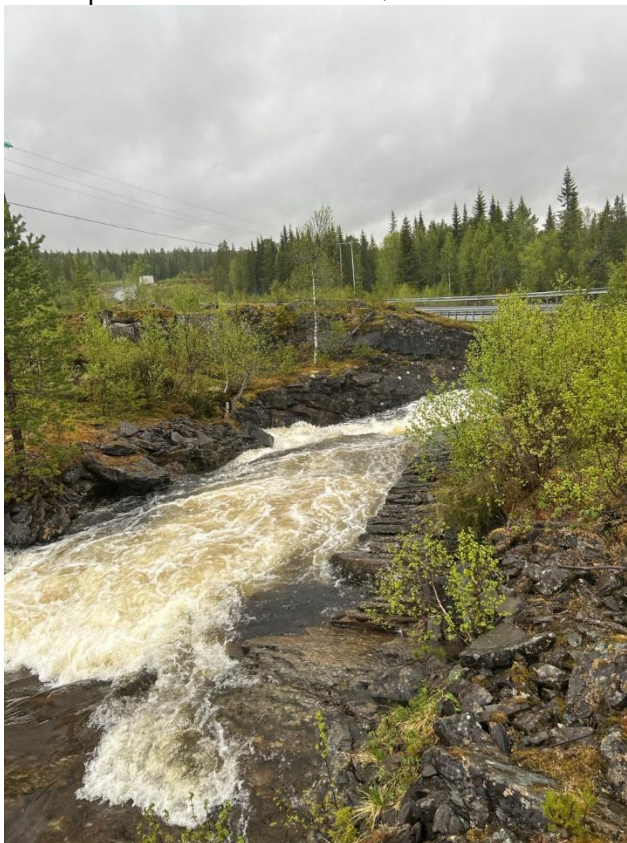
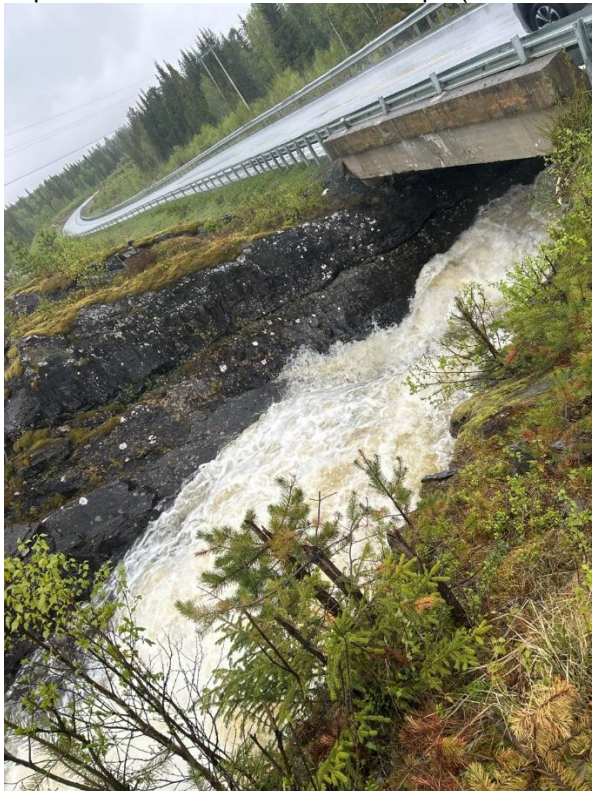
Mesohabitattype	Morfologi	Substrat	Kantvegetasjon
Stryk	Naturlig kanal i fjell, uten hulrom og lite standplasser	Fjell og store steinblokker	Middels dekning ca. 30%, dominert av unge trær med en høyde av ca. 1-2 m, som står spredt. Bjørk, furu, gran og vier.

Fotopunkt 1- bildet tatt oppstrøms

Fotopunkt 1- bildet tatt nedstrøms mot Tevla bru

Fotopunkt 1- bildet tatt ved Tevla bru på (elvekant øst)

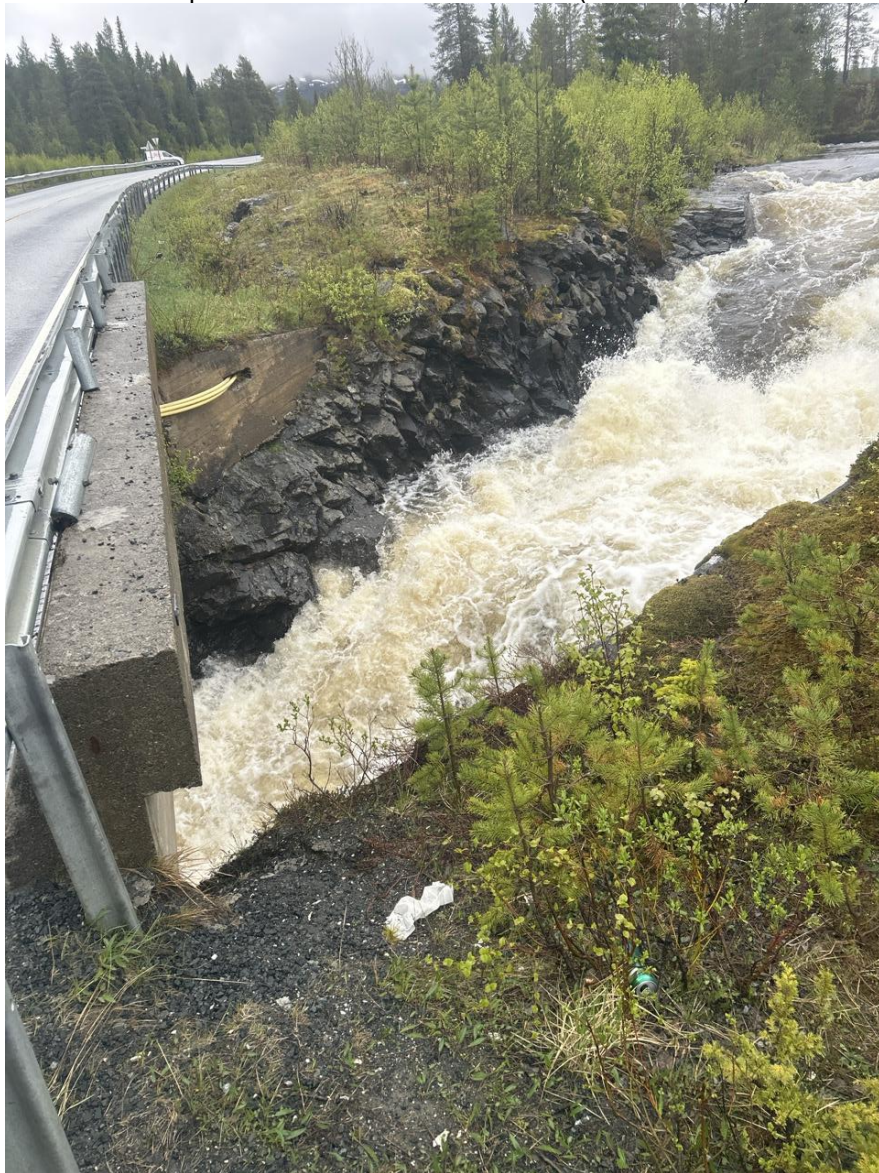
Fotopunkt 2- bildet tatt ved Tevla bru (elvekant vest)

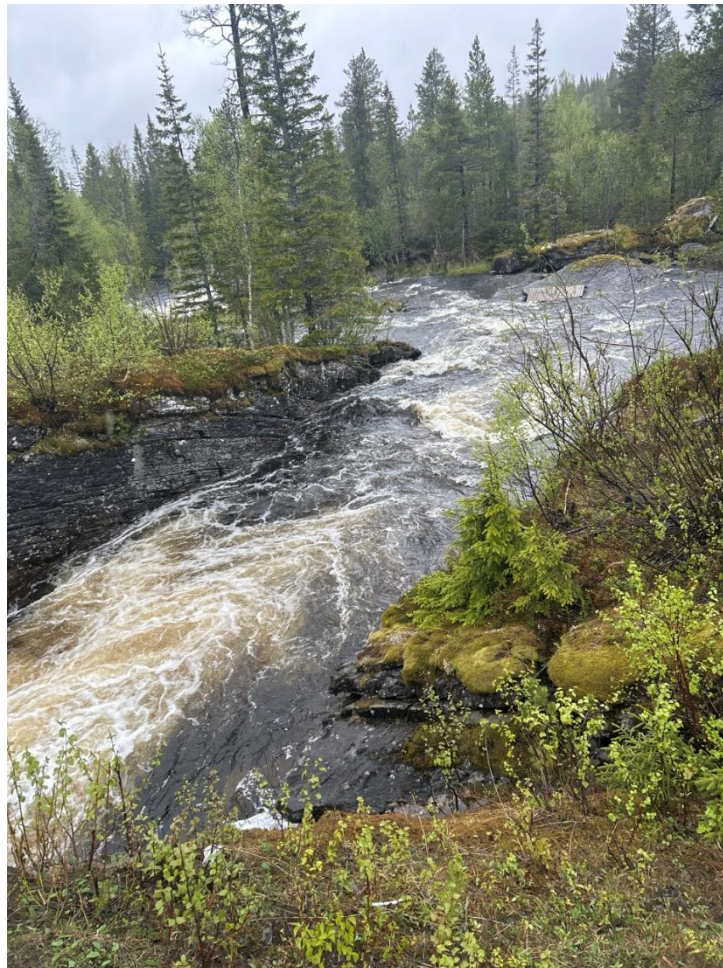
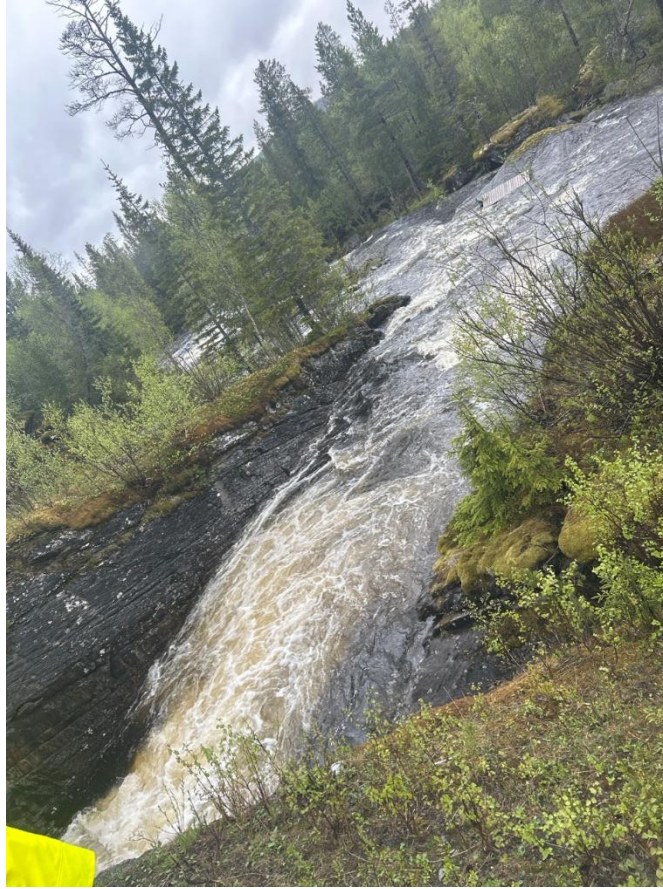
Mesohabitattype	Morfologi	Substrat	Kantvegetasjon
Stryk	Naturlig kanal med løse stein og kantige blokker	Fjell, kantige blokker og stein	Nedstrøms Tevla bru er kantvegetasjonen preget av bjørk, vier, furu og gran med tett dekningsgrad (ca.70-80%), med unntak av arealer som ligger innenfor kraftledningstrasé til høyspentlinjen. Hvitveis (<i>Anemone nemorosa</i>) og blåtopp (<i>Molinia caerulea</i> (L.) Moench) er observert under befaringen i mai 2026.

Fotopunkt 3- bildet tatt nedstrøms fra Tevla bru

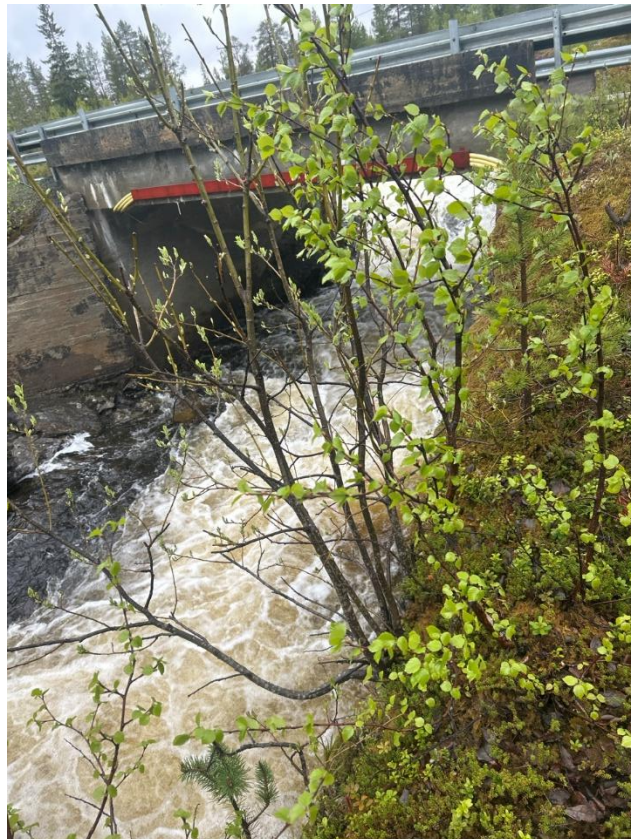
Fotopunkt 4- bildet tatt ved Tevla bru

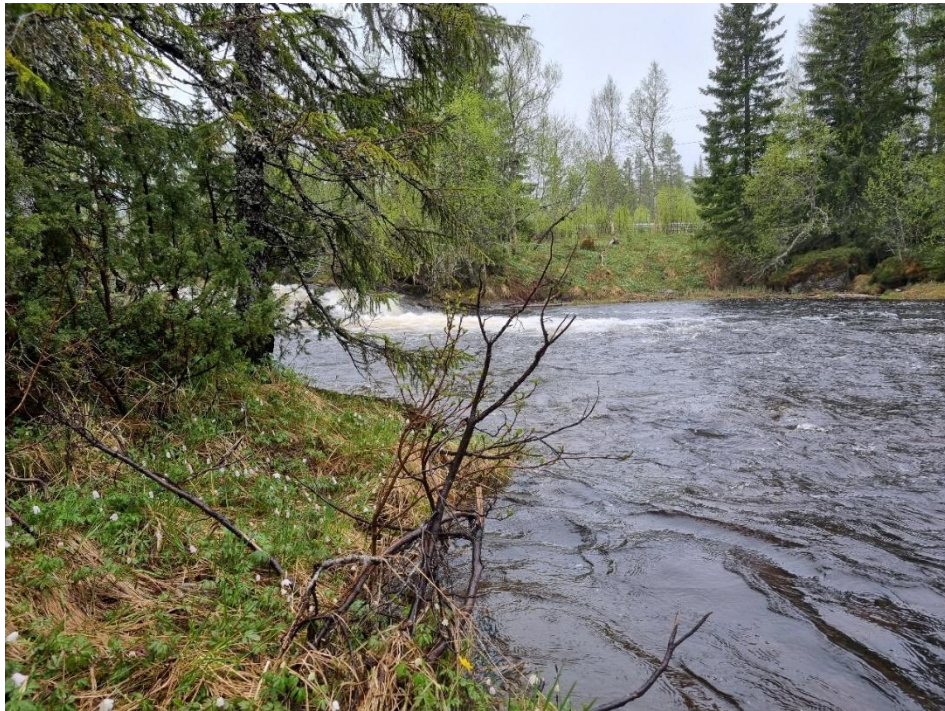
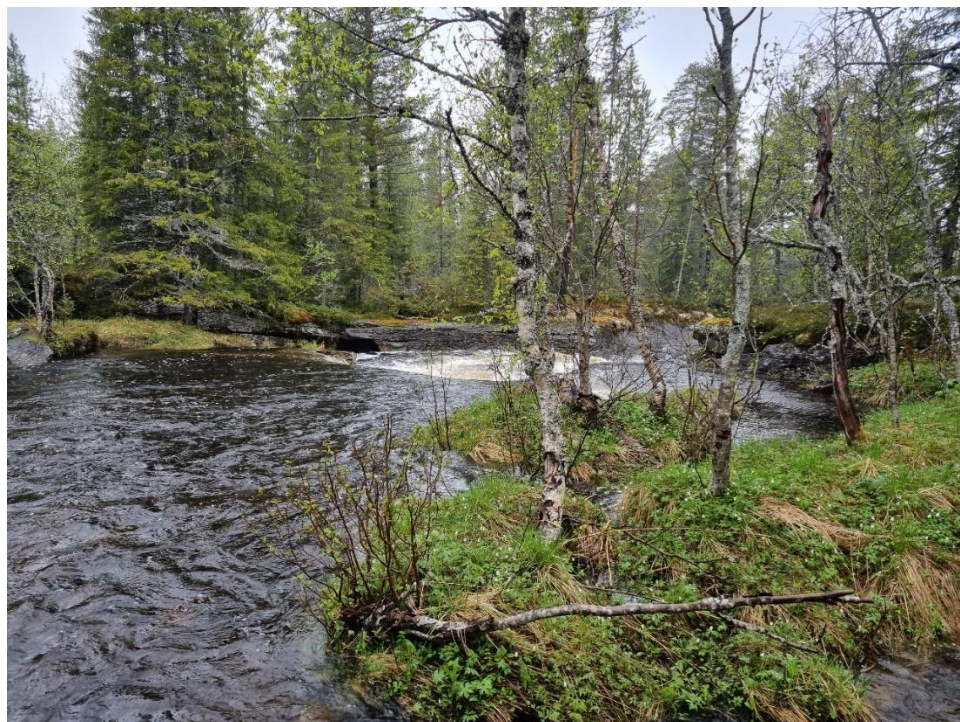
Mesohabitattype	Morfologi	Substrat	Kantvegetasjon
Renne/Kulp med strykpartier	Naturlige bredder	Fjell, blokker og stein	bjørk, vier, furu og gran med tett dekningsgrad (ca.80- 90%).

Fotopunkt 5- bildet tatt mot vest og E14

Fotopunkt 5- bildet tatt mot vest nedstrøms
