# Matjordplan

Hoppestadveien

Sweco Norge AS har på oppdrag for Telemark fylkeskommune gjennomført jordsmonnkartlegging og utarbeidet matjordplan i forbindelse med bygging av gang- og sykkelvei langs Hoppestadvegen.

| <b>Dokumentreferanse</b> | 10243137_Matjordplan_Hoppestadveien_rev02 |

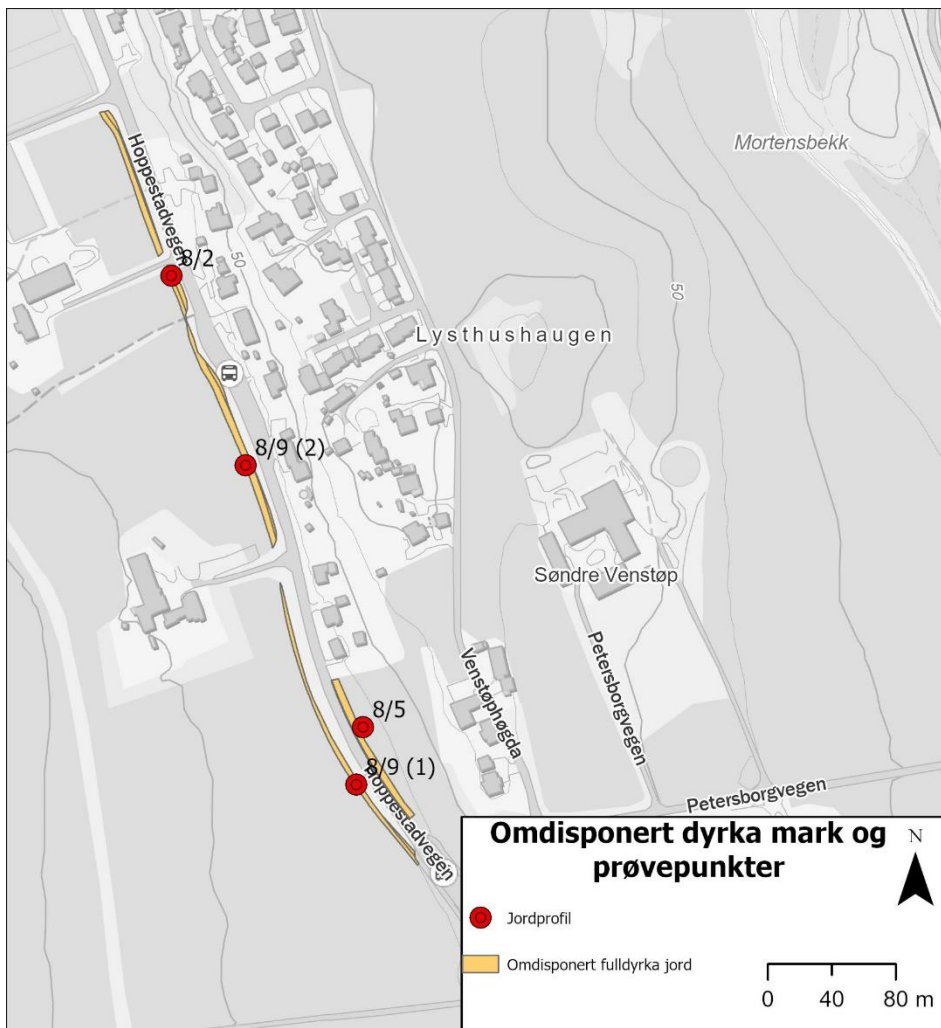
Figur 2-1 Omdisponering av dyrka mark mellom Petersborgvegen og Fossum idrettsbane.

Permanent omdisponering av dyrka mark som følge av tiltaket, vises også i figur 2-1 og figur 2-2.

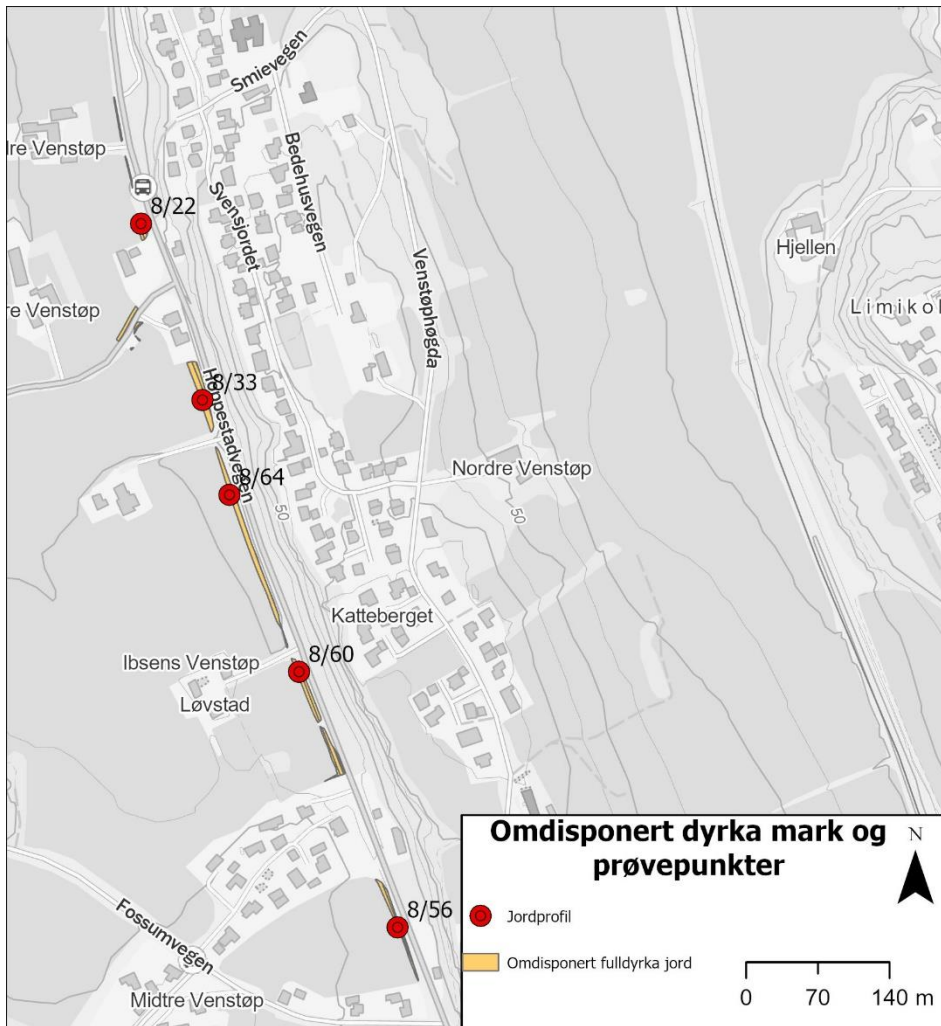
Figur 2-2 Omdisponering av dyrka mark mellom Fossumvegen og Nordre Venstøp.

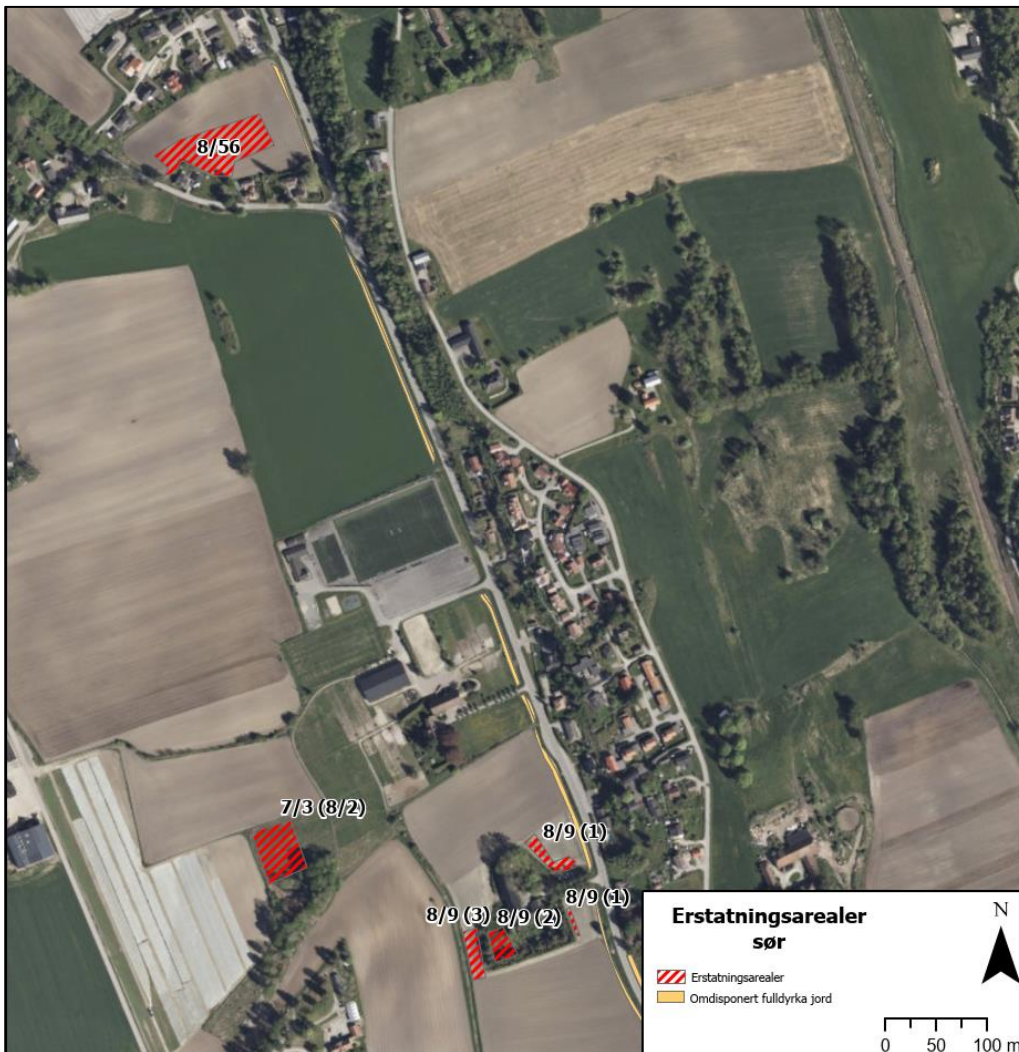
Figur 4-1 Erstatningsarealer for eiendommene med Gnr./bnr. 8/9, 8/2, 8/15 og 8/56. Avgrensningen på erstatningsarealene viser ikke den eksakte størrelsen på erstatningsarealet. Gnr./bnr. 8/56 og 7/3 vil være mindre enn vist og begrenses av mengde tilgjengelig jord fra omdisponert dyrka mark.

Erstatningsarealet innebærer jordforbedring i hagen på Gnr. 8/ bnr. 9 som grunneier ønsker å benytte til grønnsaksproduksjon. Utlekking gjøres etter avtale med grunneier. Se Figur 4-1.

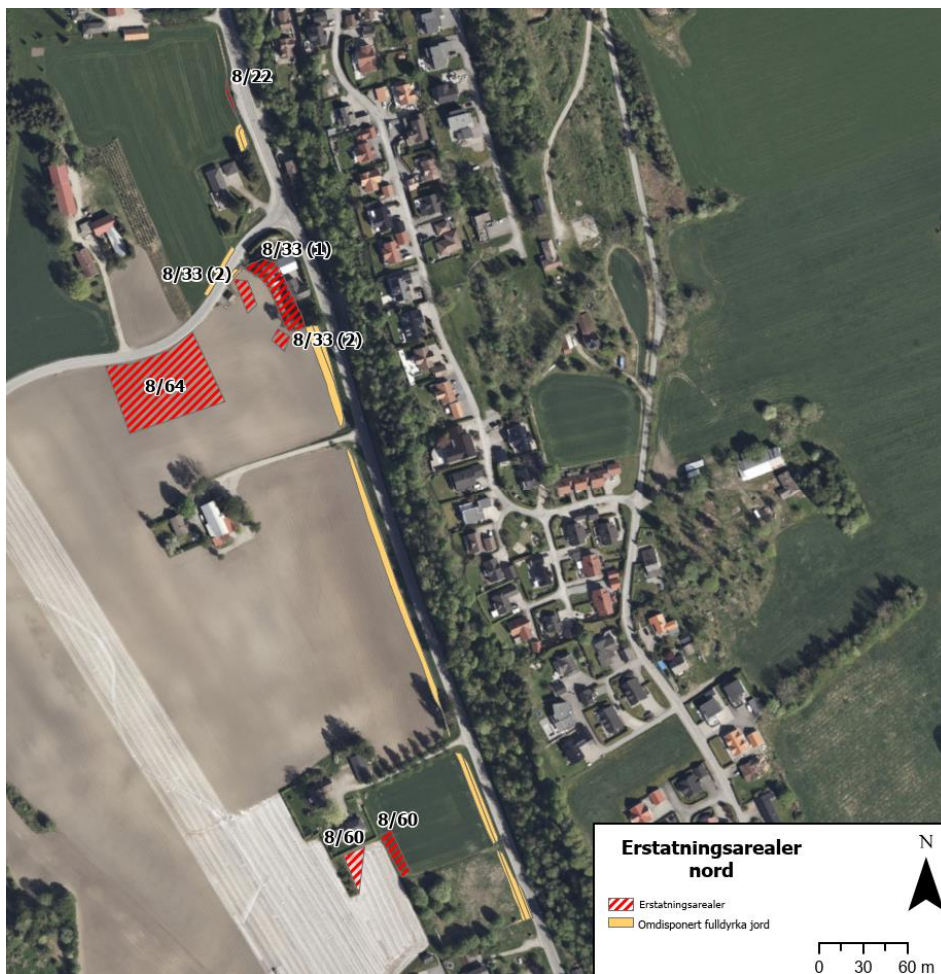
Figur 4-2 Erstatningsarealer for eiendommer med Gnr./bnr. 8/60, 8/64, 8/33 og 8/22. Avgrensningen på erstatningsarealene viser ikke den eksakte størrelsen på erstatningsarealet. Erstatningsareal 8/64.

Erstatningsarealet innebærer jordforbedring på eksisterende dyrka mark i to lavbrekk ved gårdstunet på Gnr. 8/bnr. 33. Se Figur 4-2. Arealet er vassjukt, har høyt leirinnhold og flekkvis dårlig struktur.

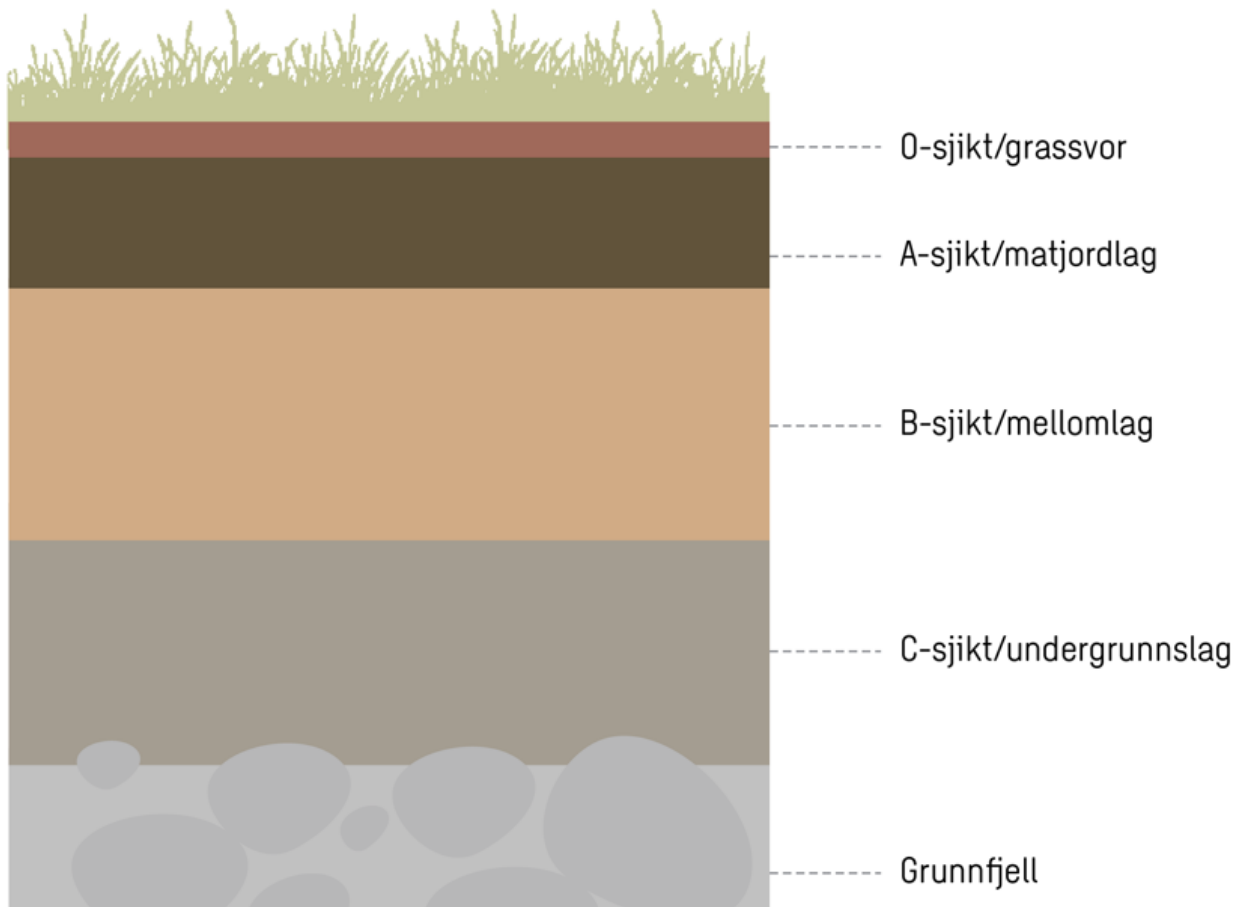
Figur 5-1 Prinsippskisse som viser sjiktvis oppbygning av jordprofil på dyrka mark.

Figur 5-1 viser sjiktoppbygning av et jordprofil på dyrka mark.

A-sjiktet (matjordlaget) er det sjiktet i jordprofilet med høyest biologisk aktivitet, som gir jorda gode dyrkingsegenskaper. Denne jorda har høyere moldinnhold, næringsinnhold og bedre struktur enn underliggende sjikt. Tykkelsen på matjordlaget kan variere fra noen få centimeter på unge jordsmonn, til 50 cm eller mer på gammel kulturjord.

C-sjiktet består av uforvitret undergrunnsjord som ikke har vært eksponert for jordsmonndannende prosesser. Dette sjiktet har som regel liten verdi ved flytting av dyrka mark med mindre det er mangel på løsmasser eller mineraljord til oppbygging av jordbruksareal.

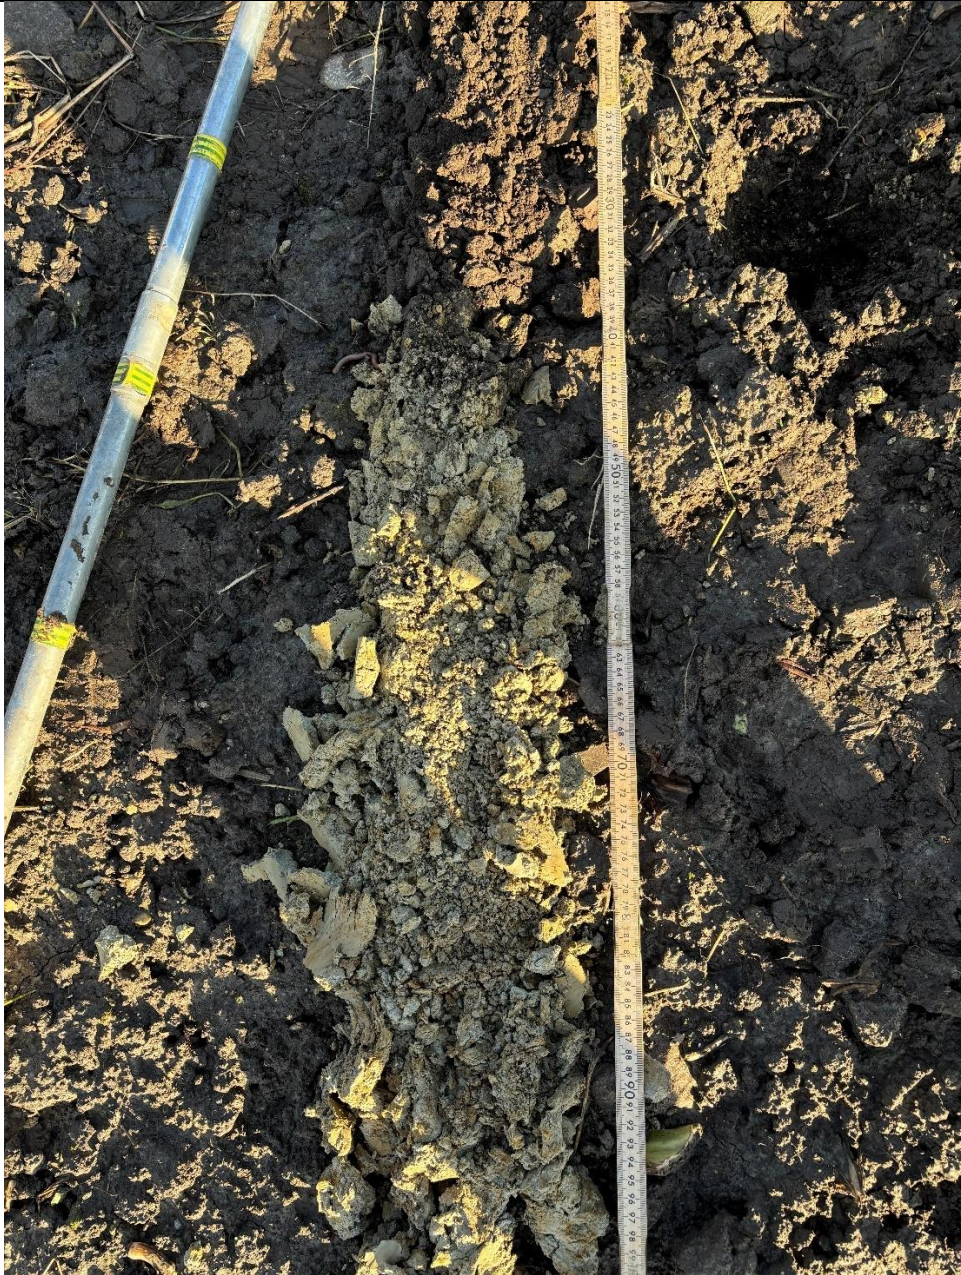
| Sjaktnr. | 8/9 (1) |

| Jordtype | Chernic stagnosol |
| B-sjikt | Bg: 38-96 cm. Lettleire. Grynstruktur og fin blokkstruktur. Beige med oransje og grå fargeflekker. |
| C-sjikt | Cg: 96 cm- |
| Blokkinnhold | Ingen stein/blokk. |

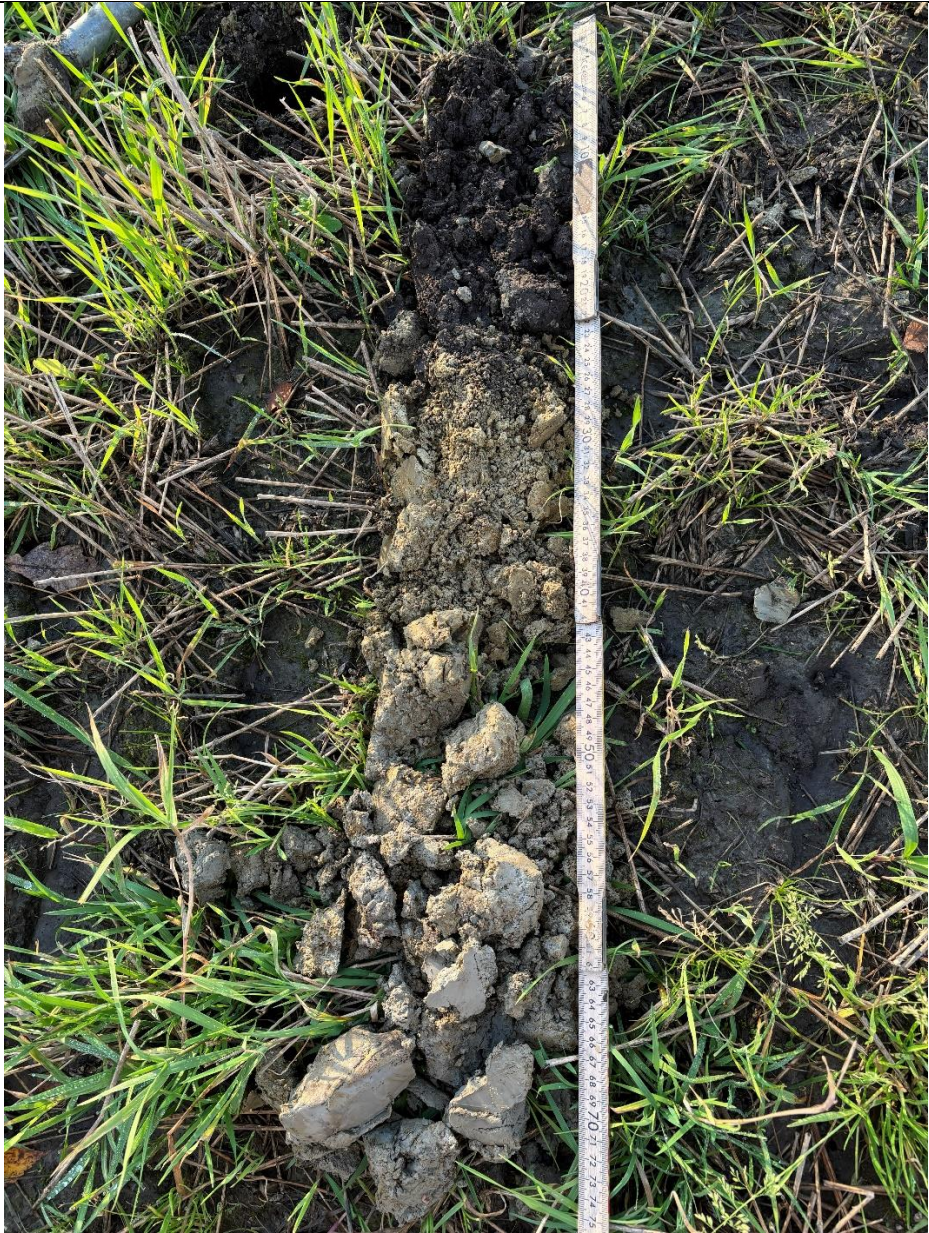
| Sjaktnr. | 8/9 (2) |

| Jordtype | Chernic stagnosol |
| B-sjikt | Bg1: 22-42 cm. Lettleire. Grynstruktur. Beige med oransje og grå fargeflekker.<br>Bg2: 42-67 cm: Mellomleire. Grå med beige og oransje fargeflekker. Avrundet blokkstruktur. |
| C-sjikt | C: 67 cm- |
| Blokkinnhold | Tilnærmet stein- og blokkfri. |

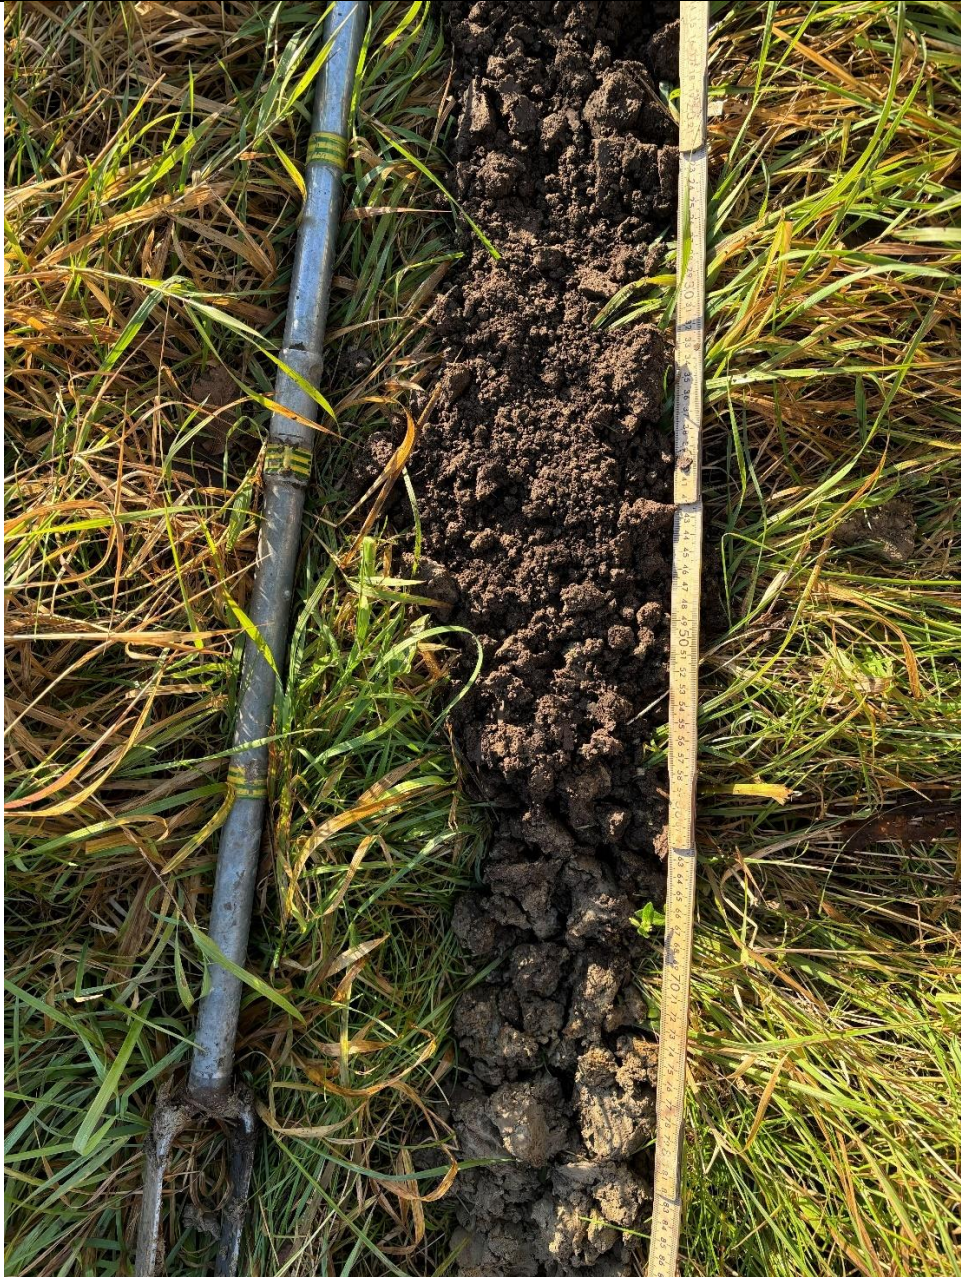
| Sjaktnr. | 8/2 |

| Jordtype | Endostagnic anthrosol |
| B-sjikt | Bg: 56-90 cm. Mellomleire. Gryn og avrundet blokkstruktur. Grå og beige med oransje fargeflekker. |
| C-sjikt | Cg: 90 cm- |
| Blokkinnhold | Ingen stein/blokk. |

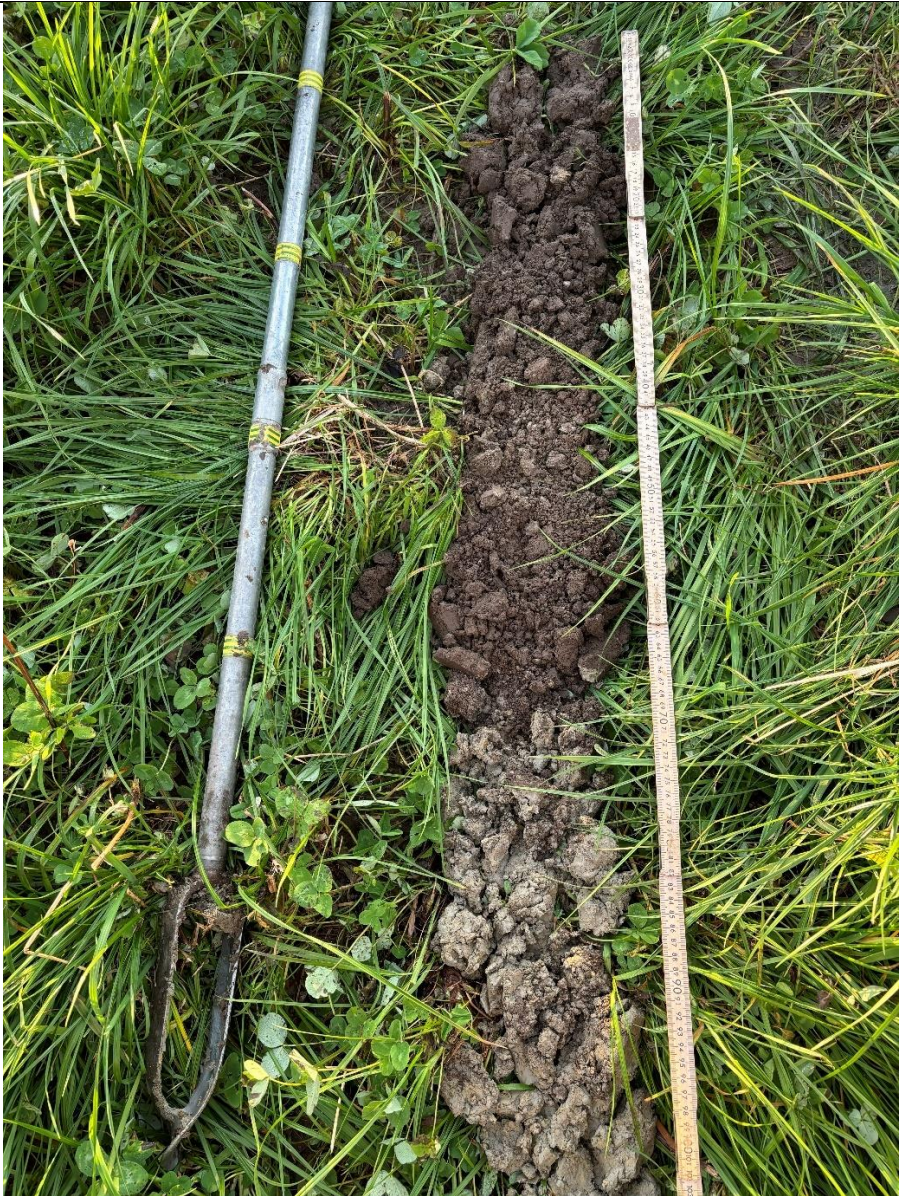
| Sjaktnr. | 8/15 |

| Jordtype | Endostagnic anthrosol |
| B-sjikt | Bg: 70-100 cm. Mellomleire. Avrundet blokkstruktur. Grå med oransje fargeflekker. |
| C-sjikt | Cg: 100- |
| Blokkinnhold | Ingen stein/blokk |

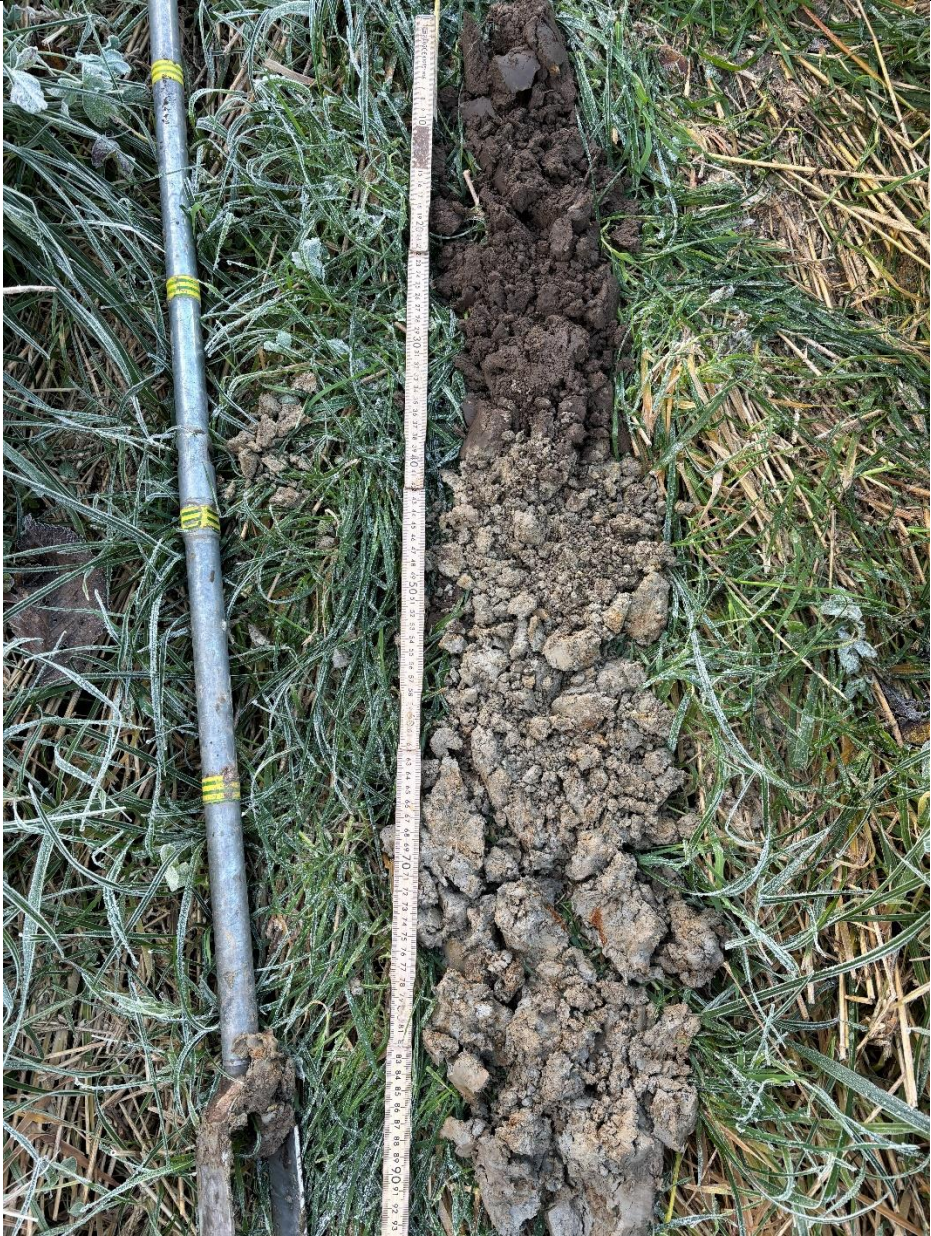
| Sjaktnr. | 8/56 |

| Jordtype | Chernic stagnosol |
| B-sjikt | Bg1: 38-68 cm. Mellomleire. Gryn og avrundet blokkstruktur. Grå med oransje fargeflekker. Bg2: 68-88 cm: Mellomleire. Grå med oransje fargeflekker. Avrundet blokkstruktur. |
| C-sjikt | Cg: 88 cm- |
| Blokkinnhold | Ingen stein/blokk. |

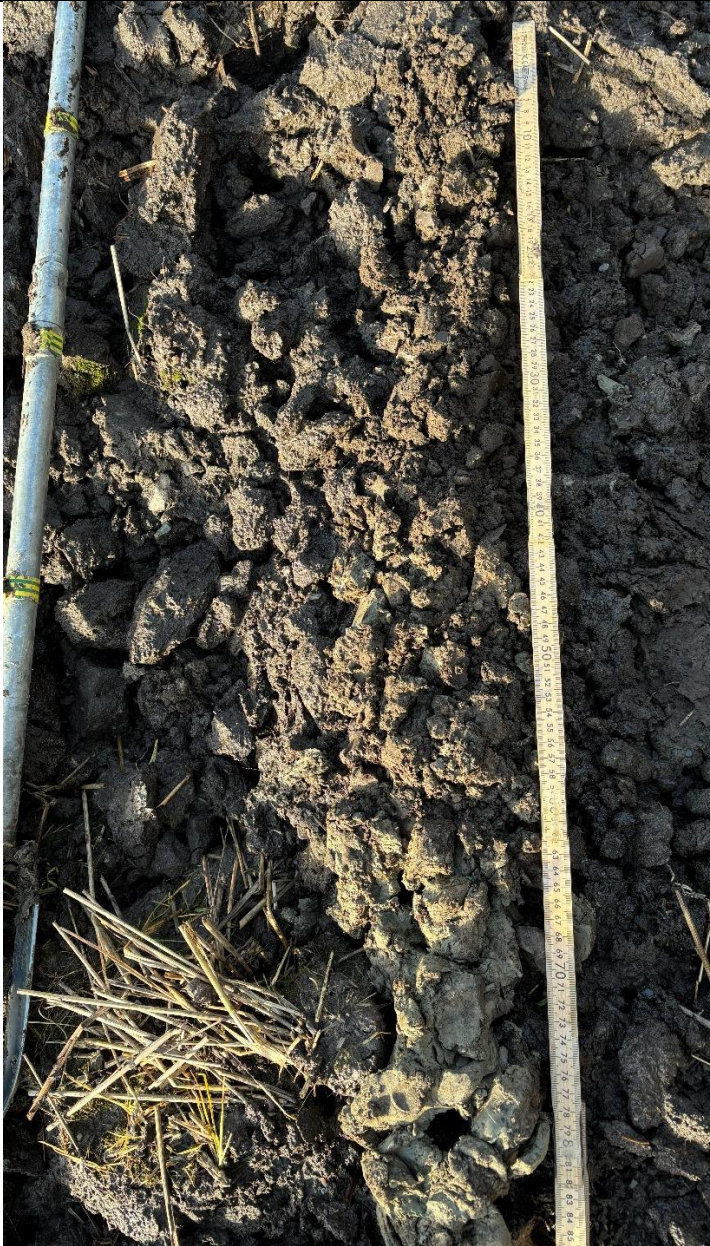
| Sjaktnr. | 8/60 |

| Jordtype | Retic Stagnosol |
| B-sjikt | Bg1: 42-64 cm. Mellomleire. Fin blokkstruktur og enkelte gryn. Grå med oransje fargeflekker. Bg2: 64-73: Mellomleire. Grov blokk og platestruktur. |
| C-sjikt | Cg: 73 cm- |
| Blokkinnhold | Ingen stein/blokk |

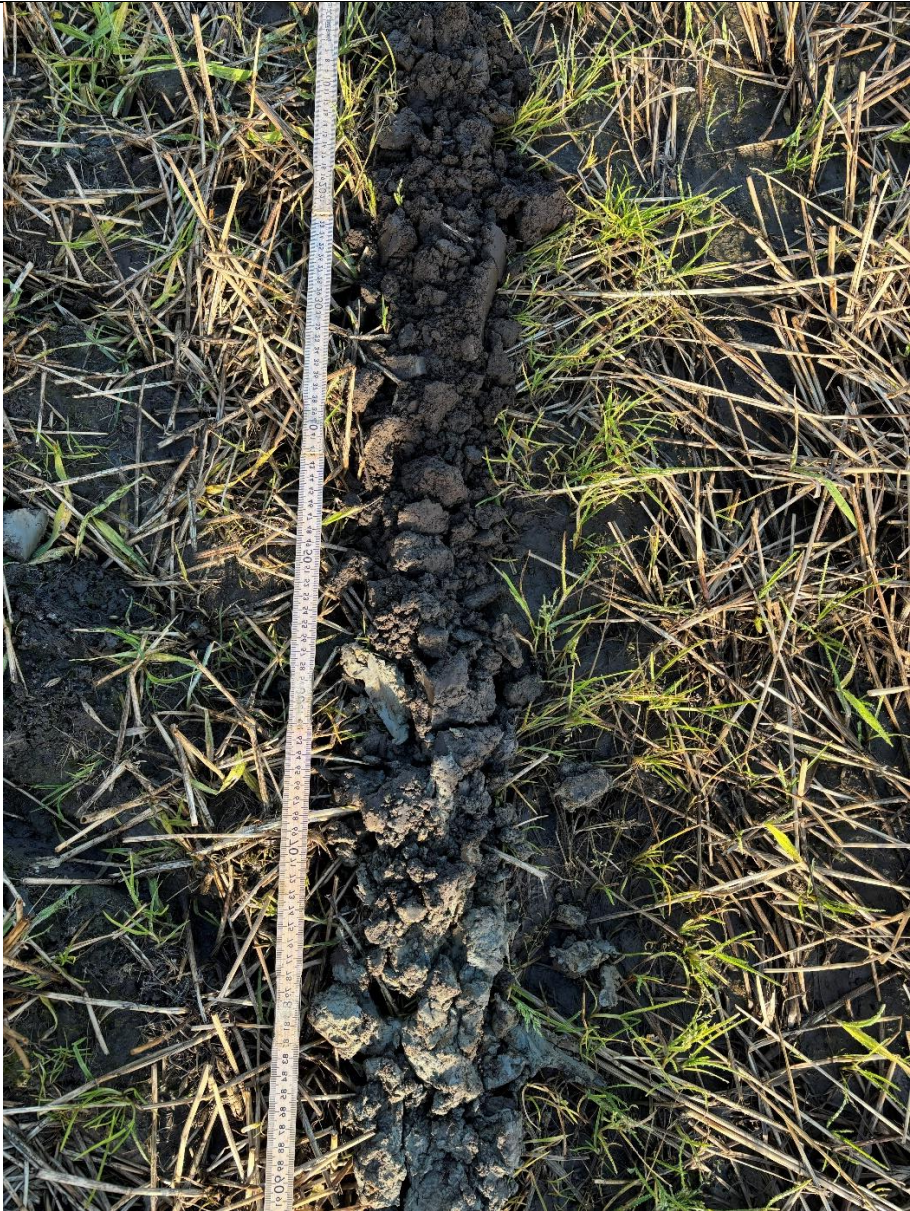
| Sjaktnr. | 8/64 |

| Jordtype | Endostagnic anthrosol |
| B-sjikt | Bg: 57-92 cm. Mellomleire. Grå og beige med oransje fargeflekker. Grov avrundet blokkstruktur. |
| C-sjikt | Cg: 92 cm |
| Blokkinnhold | Ingen stein/blokk |

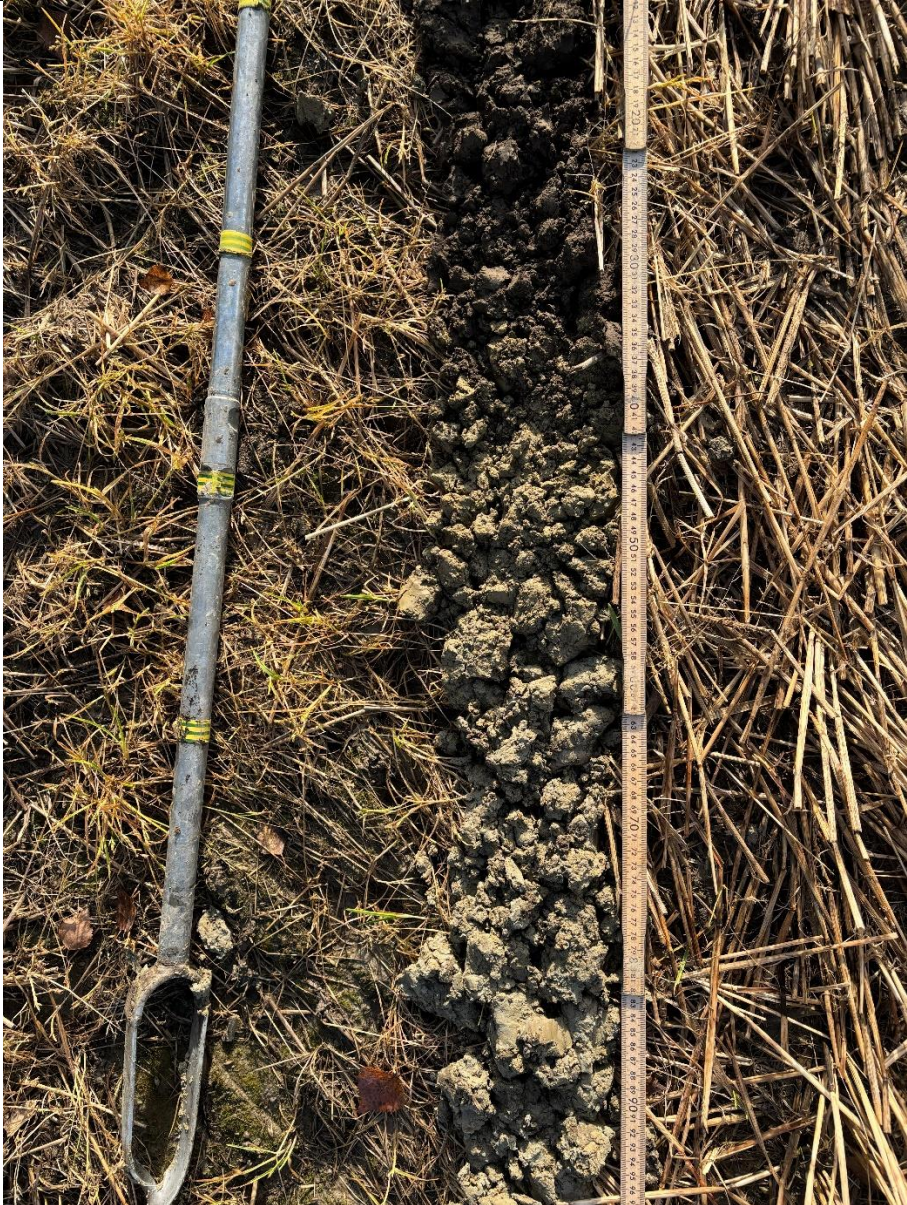
| Sjaktnr. | 8/33 |

| Jordtype | Chernic Stagnosol |
| B-sjikt | Bg1: 39-54 cm. Lettleire. Grå-beige med oransje fargeflekker. Gryn og fin avrundet blokkstruktur. Bg2: 54- cm. Lettleire. Grå-beige med oransje fargeflekker. Grov og fin avrundet blokkstruktur, enkelte gryn. |
| C-sjikt | C: Ikke innen 95 cm. |
| Blokkinnhold | Ingen stein/blokk |

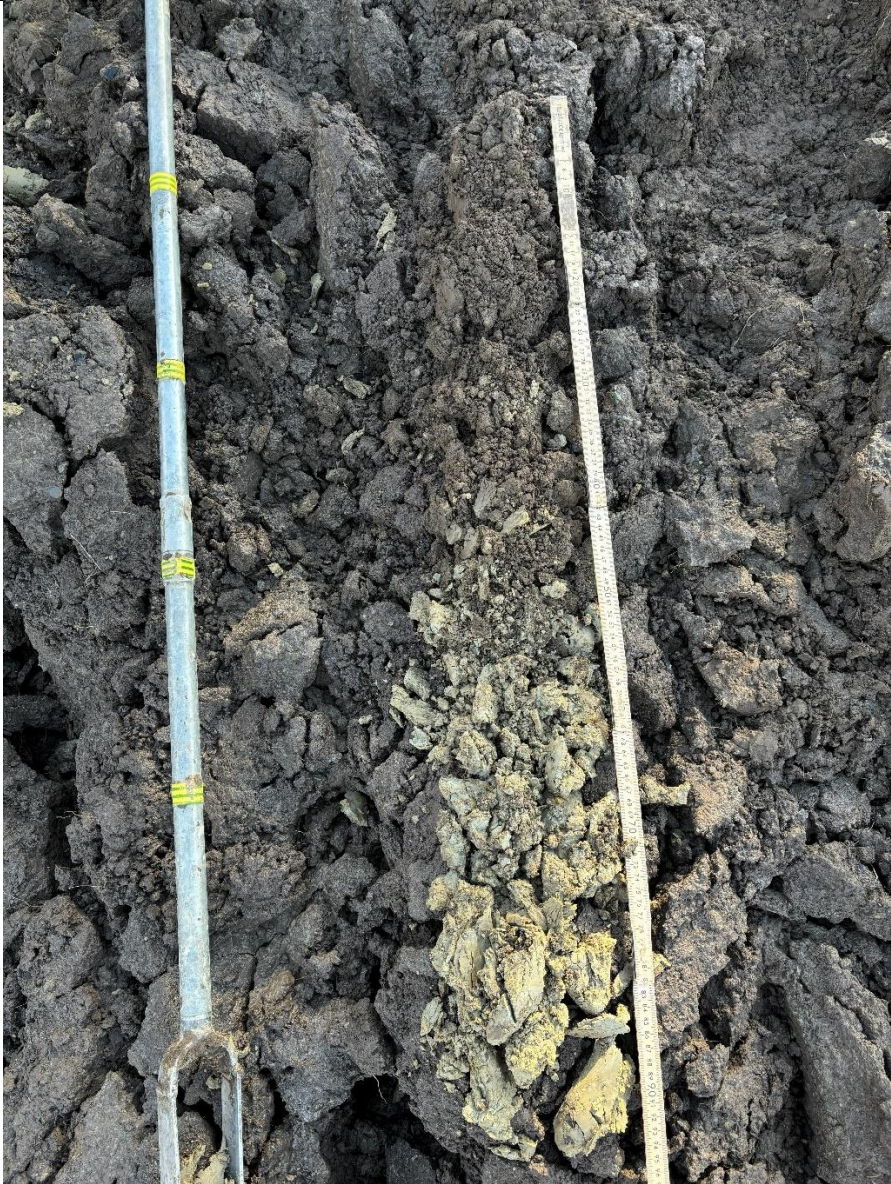
| Sjaktnr. | 8/22 |

| Jordtype | Chernic stagnosol |
| B-sjikt | Bg1: 50-68 cm. Mellomleire. Grå-beige med oransje fargeflekker. Gryn og avrunda blokkstruktur. Bg2: 68-85 cm. Mellomleire. Grå-beige med oransje fargeflekker. Avrunda blokkstruktur. |
| C-sjikt | Cg: 85 cm- |
| Blokkinnhold | Ingen stein/blokk |
