## Frederikke BL03 - Premissnotat for bygningsfysikk

| OPPDRAG | Frederikke BL03 | DOKUMENTKODE | 1268149-01-RIBfy-NOT-001 |
| EMNE | Bygningsfysisk premissnotat | TILGJENGELIGHET | Åpen |

Fasadene i BL03 Frederikke har omfattende skader, og som følge av dette har et rehabiliteringsprosjekt blitt igangsatt for å oppgradere deler av bygningsmassen og byggets tekniske anlegg. Dette notatet presenterer bygningsfysiske krav, prinsipper og løsninger som skal legges til grunn i prosjektet.

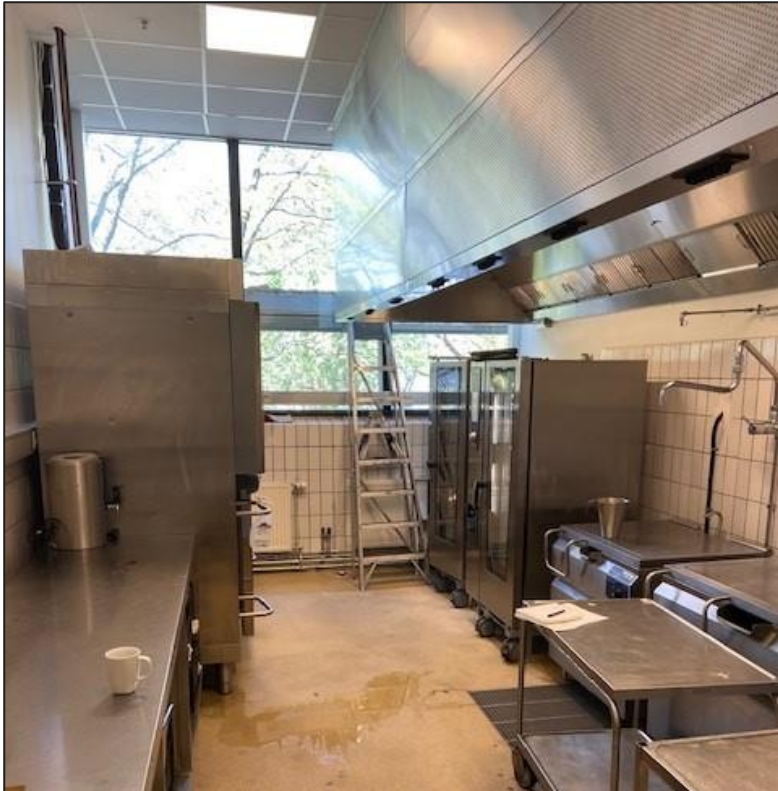
Figur 4: Kjøkken. Foto: Biørn Øyen.

Ved kjøkkenet er det en brystning av porebetong på innsiden av den isolerte vegg i bindingsverk. Brunmarkert vegg på Figur 2 viser omfang i bygget. Brystningen er ca. 130 cm høy og fliskledd på innsiden. Se utklipp i Figur 3 og Figur 4 for snitt-tegning og bilde i kjøkken. Utenfor denne vegg er det i dag en stålkonstruksjon montert tett på ytterveggen, som skal beholdes, slik at vegg ikke kan flyttes lenger utover uten å komme i konflikt med stålkonstruksjonen, se Figur 5. Vi har fått opplyst at det er epoxybelegg på gulvet i kjøkken.

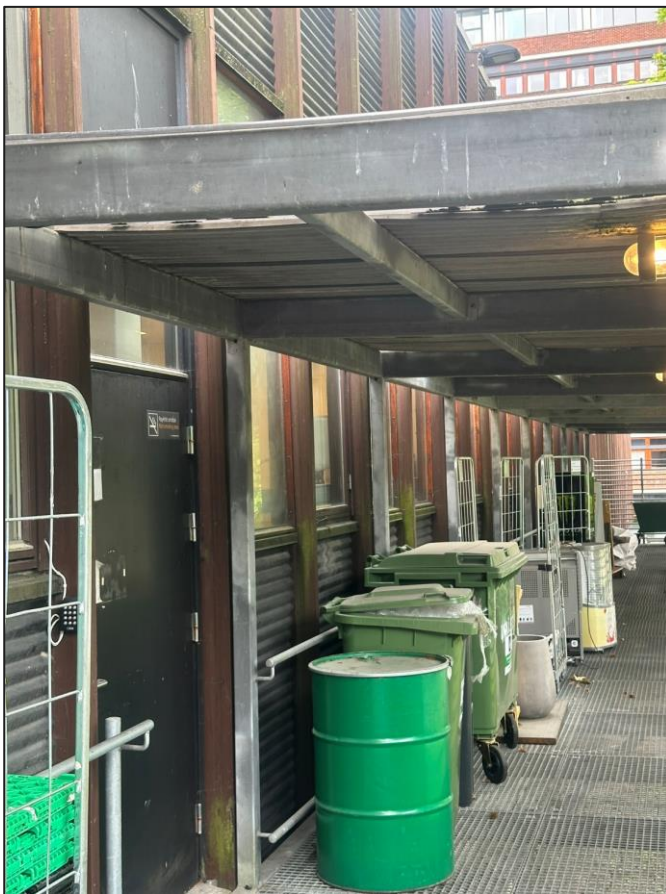
Figur 5: Yttervegg utenfor kjøkken. Foto: Håkon Ringerike Tennøe, 24.06.2025.
