SE01 – Domus Media

## Overlys i Universitetets aula – utskifting og supplering

TKM, 01.09.2026

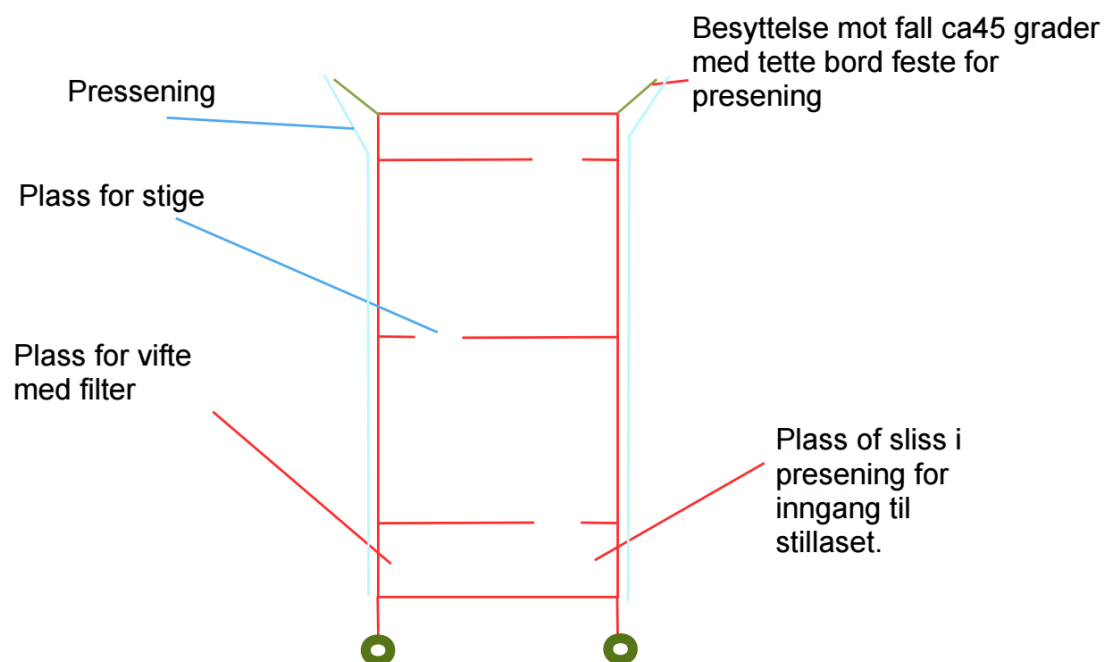
Figur 1

Prinsipp for utforming av er vist på figur 1 i slutten av dokumentet.

Stillasene skal dekkes til med tett presenning som er ren. Presenningen festes til toppen av stillaset, og ved bunn av stillaset, det lages dør i bunn med hull til vifte avtrekk med fint filter. Viftene skal være på når det er folk til stede i Aulaen.

Det skal på alle stillasene monteres utkragede tette vegger som peker oppover for å hindre at ting faller ned utenfor stillaset. Det skal monteres stabilisatorbein på rullestillasene for å bedre stabiliteten.
