## **Teknisk Vurdering og Anbefalinger – Fundament og Høvik 11er kunstgressbane**

Dokumentreferanse: Grunnundersøkelse Høvik kunstgressbane

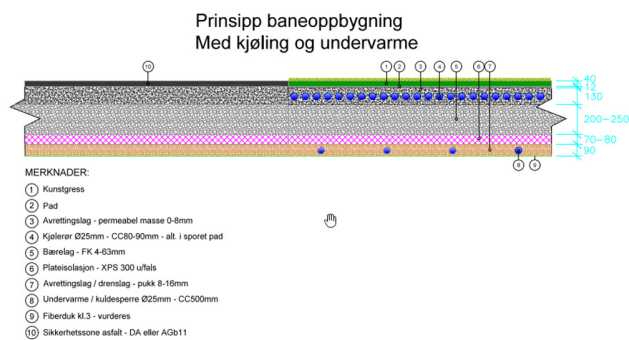
## 5. Forslag til baneoppbygging:

Under følger forslag til oppbygging av nyetableringen, tiltakshaver bør vurdere om denne løsningen er en tilfredsstillende løsning som samsvarer med tiltakshavers krav, forventninger og ønsker. Forslaget vil være at tiltakshaver ber tilbydere om løsninger basert på tekst dere legger ut på anbudsportalen, og at det kreves tegninger av bane og snitt i tilbudene for vurdering av kvalitet.
