## Notat 01

### Ombygging til kunstgress; Spangereid Stadion, Spangereid – Lindesnes kommune Geoteknikk – vurdering grunnforhold og stabilitet, og opparbeidelse bane

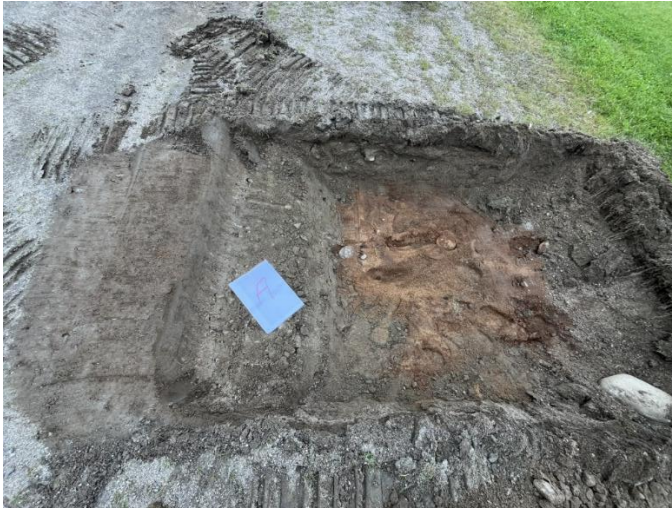
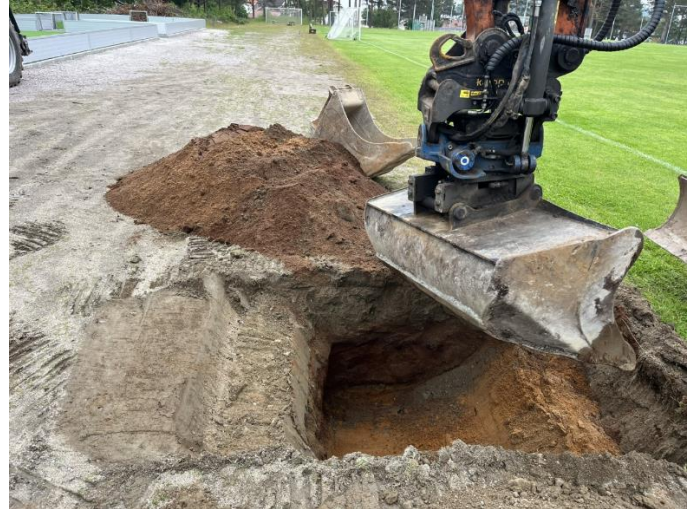
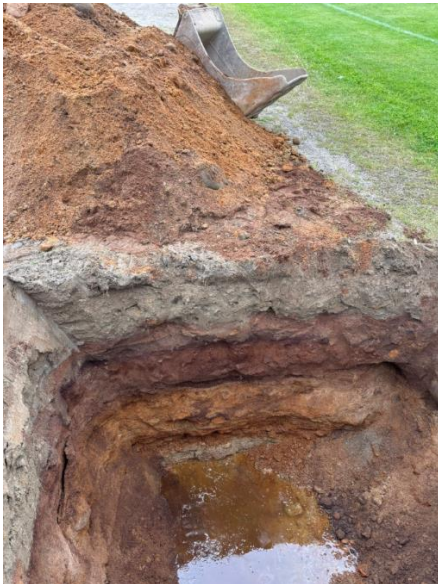
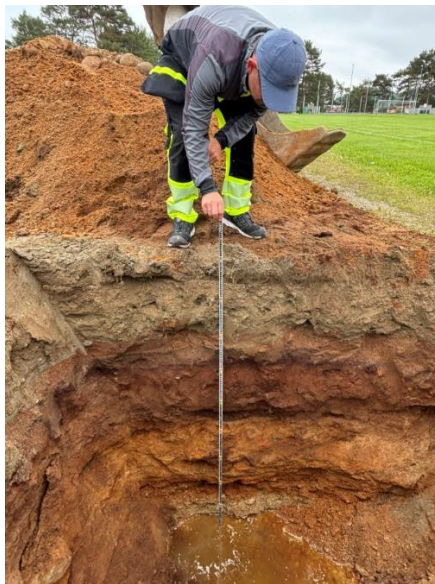
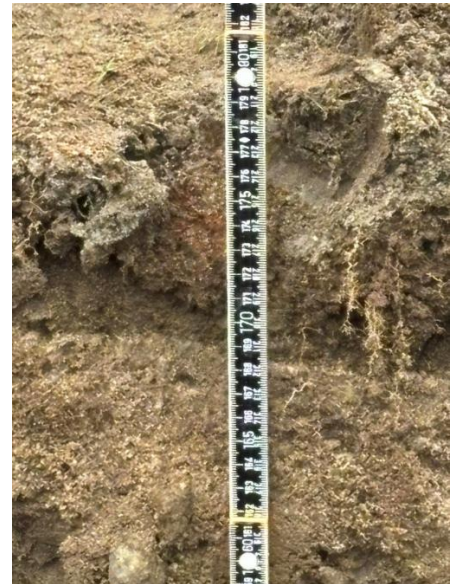
## Prøvegrop A:

Lindesnes kommune fikk i 2026 utført en prøvegraving på eiendommen. Prøvegravingen ble utført både for å registrere grunnforholdene og for å definere infiltrasjonsevnen til stedlige løsmasser. Infiltrasjonstesten viste variabel infiltrasjonsevne, og gravehullene dokumenterte at det er sand og grus under topplaget, bestående av torv / jord. Dette tyder på stabile og lite setningsømfintlige løsmasser i undergrunnen, spesielt i øvre sone som i dette tilfellet er aktuelt. Bildene nedenfor er mottatt fra Lindesnes kommune.
