Sarpsborg kommune

# Områdestabilitet for sykkelparkeringer

Oppdragsnr.: 52501955 Dokumentnr.: 52501955-RIG-RAP-01 Revisjon: 00 Dato: 2025-11-03

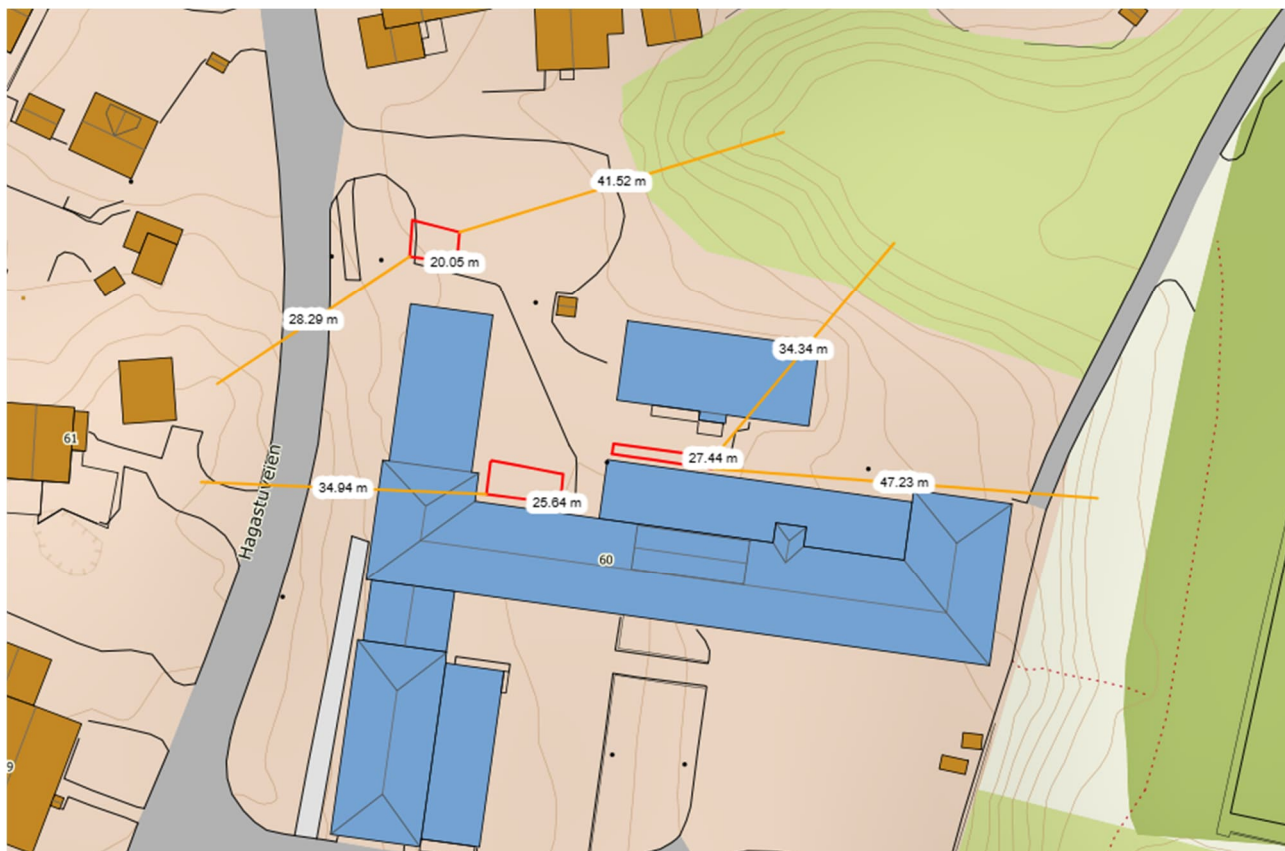
Tiltakene på Hafslundsøy barneskole ligger alle cirka på kote +37,5 m. Terrenget stiger vest for tiltaksområdet til kote +43,2, mens mot øst (nordøst) faller terrenget til kote +29.2 m. Mot sør og delvis mot nord er terrenget tilnærmet flatt. Se Figur 4.

Figur 4: Topografi Hafslundsøy barneskole. Høydekoter angitt per meter. Kilde: Norgeskart

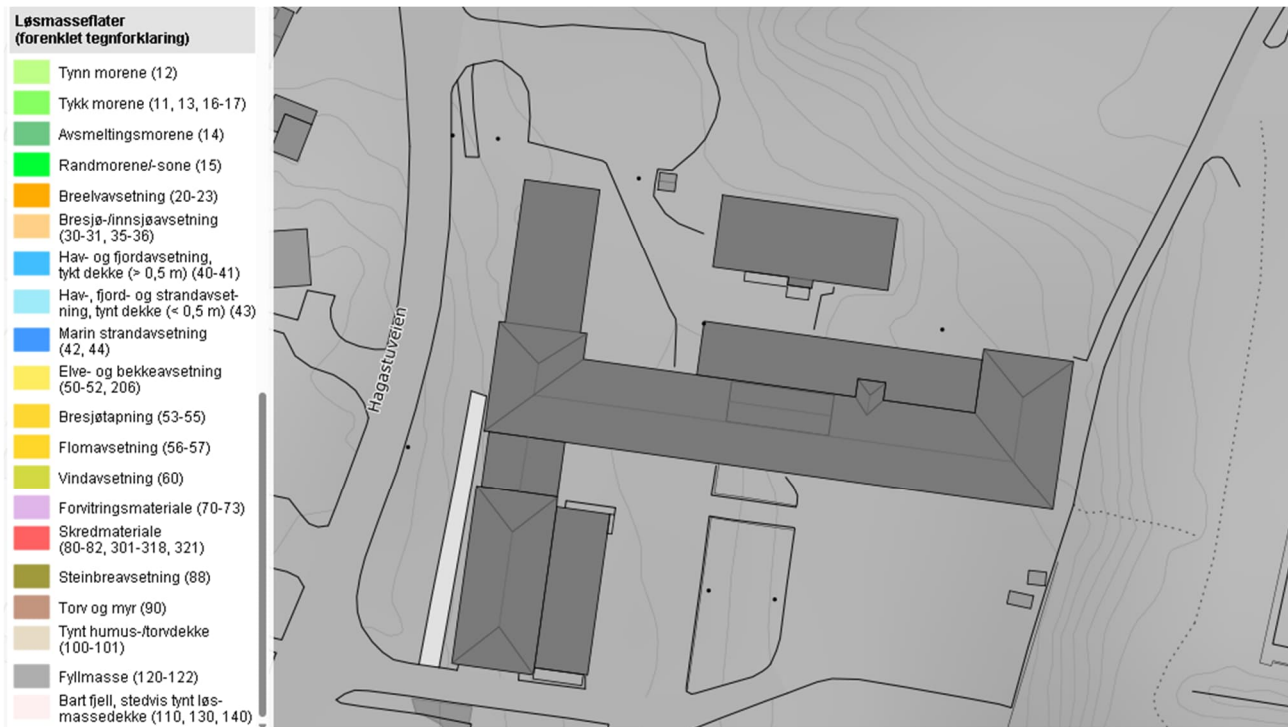
NGUs løsmassekart angir at området er dekket av fyllmasser, se Figur 5. I skråningen i vest er det synlig berg i dagen. Tilgjengelige sonderingsdata på NADAG, se Figur 6, viser at berg ligger på 0,93 m dybde i sondering 25 og 1,1 m i sondering 11, ved bunnen av skråningen mot øst. Sondering 26 nord for skolen på cirka samme kotehøyde indikerer tørrskorpeleire/friksjonsmasser før den påtreffer berg ved 5,4 m dybde. Totalsonderingsprofilene for punkt 11, 25 og 26 er vist i henholdsvis Figur 7, Figur 8 og Figur 9. Prøveserie fra samme punkt beskriver følgende: «tørrskorpeleire, sand og gruskorn, røtter teglrester, noe humusholdig». Sonderingene og prøveserien i NADAG er hentet fra Løvlien Georåds datarapport 22242 nr. 1 [2].

Figur 5: Løsmassedekke Harslundsøy barneskole. Kilde: NGU

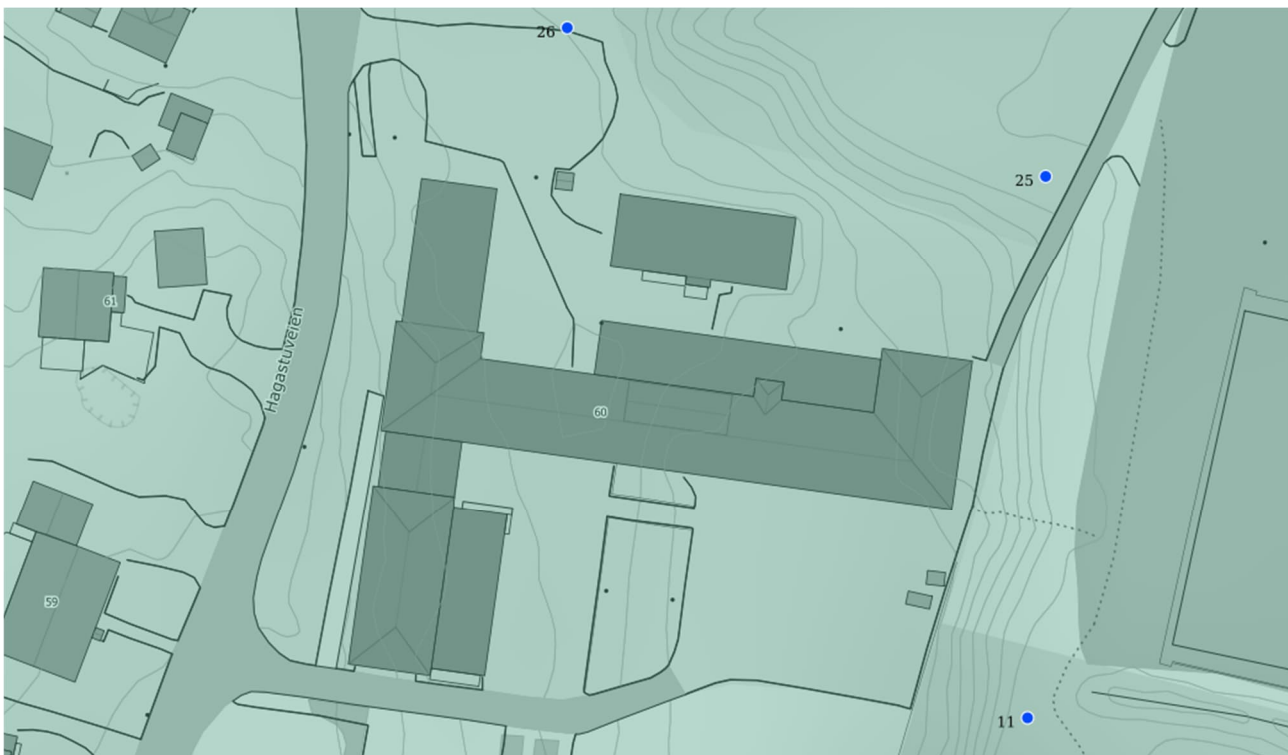
Figur 6: Grunnundersøkelser Harslundsøy barneskole. Kilde: NADAG

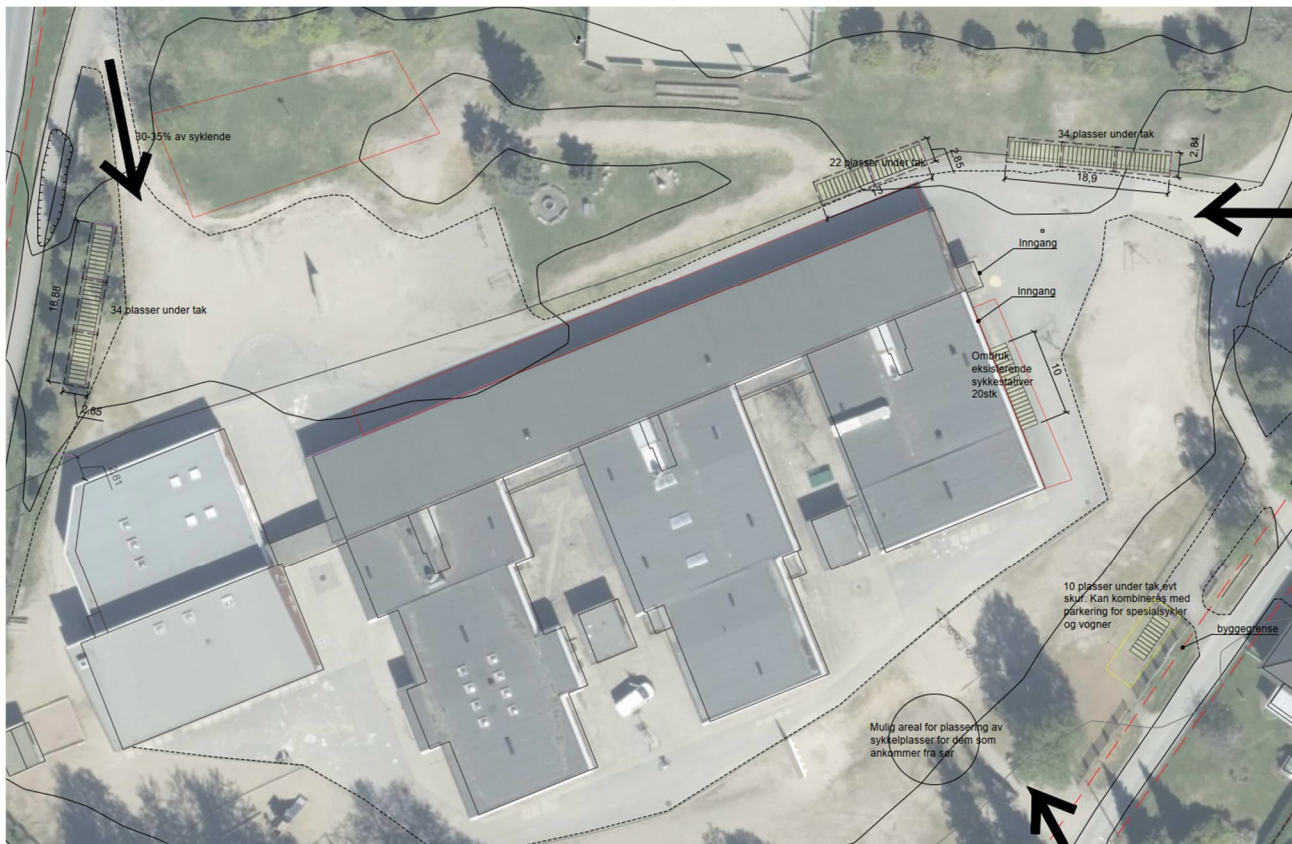
På Borgen barneskole er det planlagt sykkelparkering under tak på 4 forskjellige plasser, se Figur 10.

Figur 10: Oversiktsbilde tiltak Borgen barneskole.

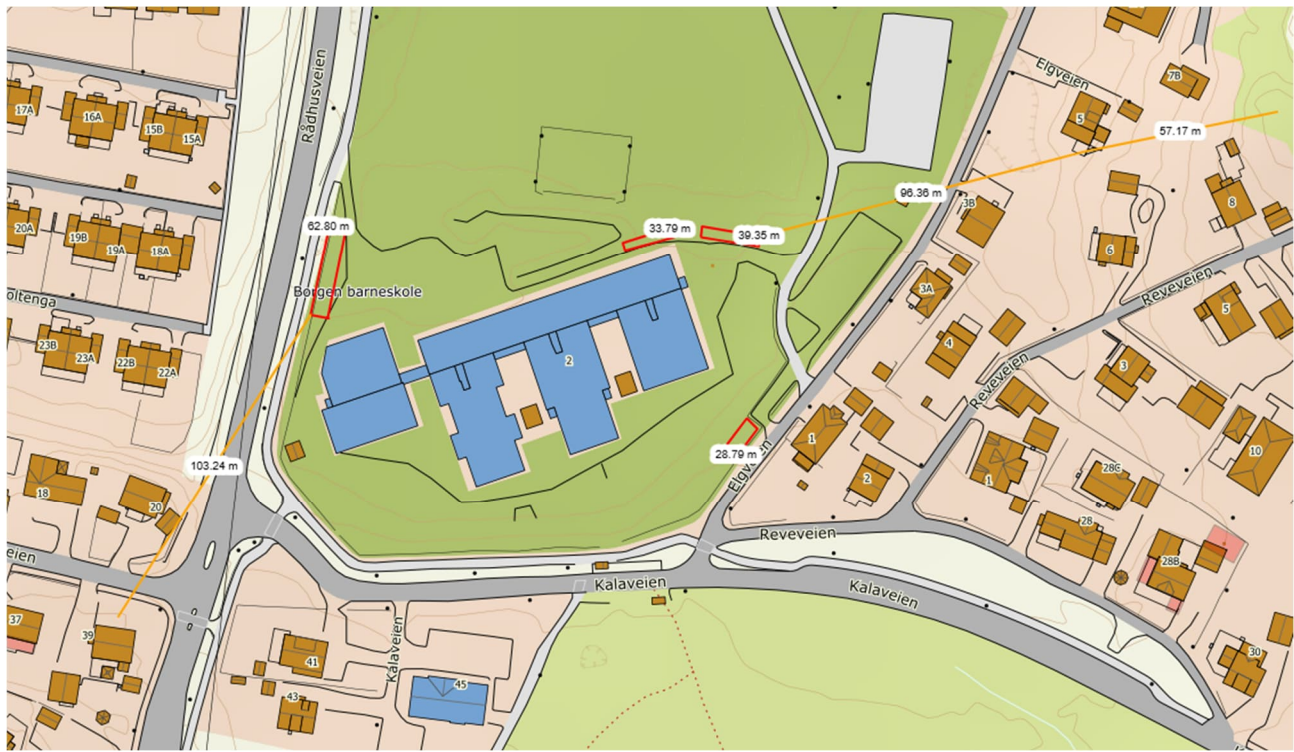
Sykkelparkeringen plassert nordvest i skolegården ligger på kote +57,5 m. Sykkelparkeringene nordøst i skolegården ligger begge på kote +57,9. Sykkelparkeringen sørøst i skolegården ligger på kote + 59,9 m. Mot nord, vest og sørøst er det tilnærmet flatt. Mot sørvest stiger terrenget jevnt til kote +63,1 m, 103 meter fra tiltaksområdet (høydeforskjell 5,6 meter). Mot øst er terrenget tilnærmet flatt i 100 meter før det stiger til kote +65,9 m. Se Figur 11.

Figur 11: Topografi Borgen barneskole. Høydekoter angitt per meter. Kilde: Norgeskart.

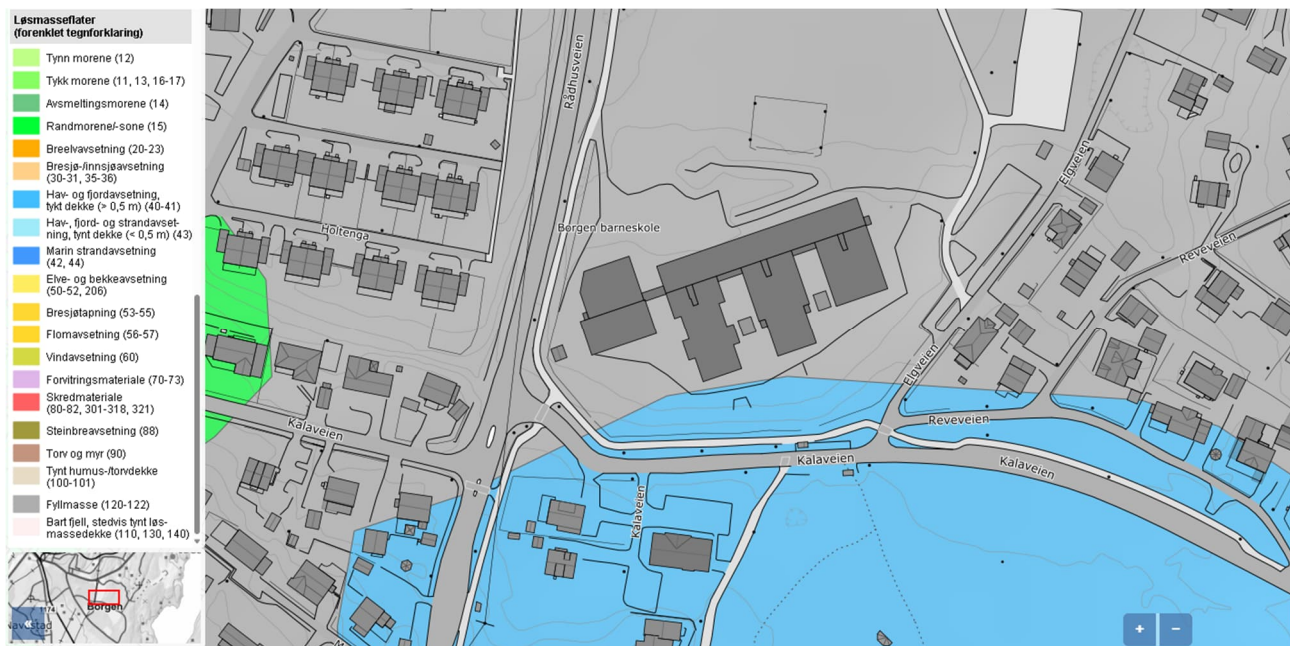
NGUs løsmassekart angir fyllmasser på skoleområdet, og hav- og fjordavsetning mot sør, se Figur 12. Sonderingene 73-76, tilgjengelig på NADAG (Figur 13) [3], indikerer et øvre lag av varierende fyllmasse/friksjonsmateriale ned til dybde på mellom 3 og 4 meter. Deretter indikeres et lag av bløt leire over berg. Prøveserier i punkt 75 og 73 rapporterer lag av sand, bløt og ved enkelte dybder svært sensitiv leire, se Figur 14 og Figur 15. [3]

Figur 12: Løsmassedekke Borgen barneskole. Kilde: NGU

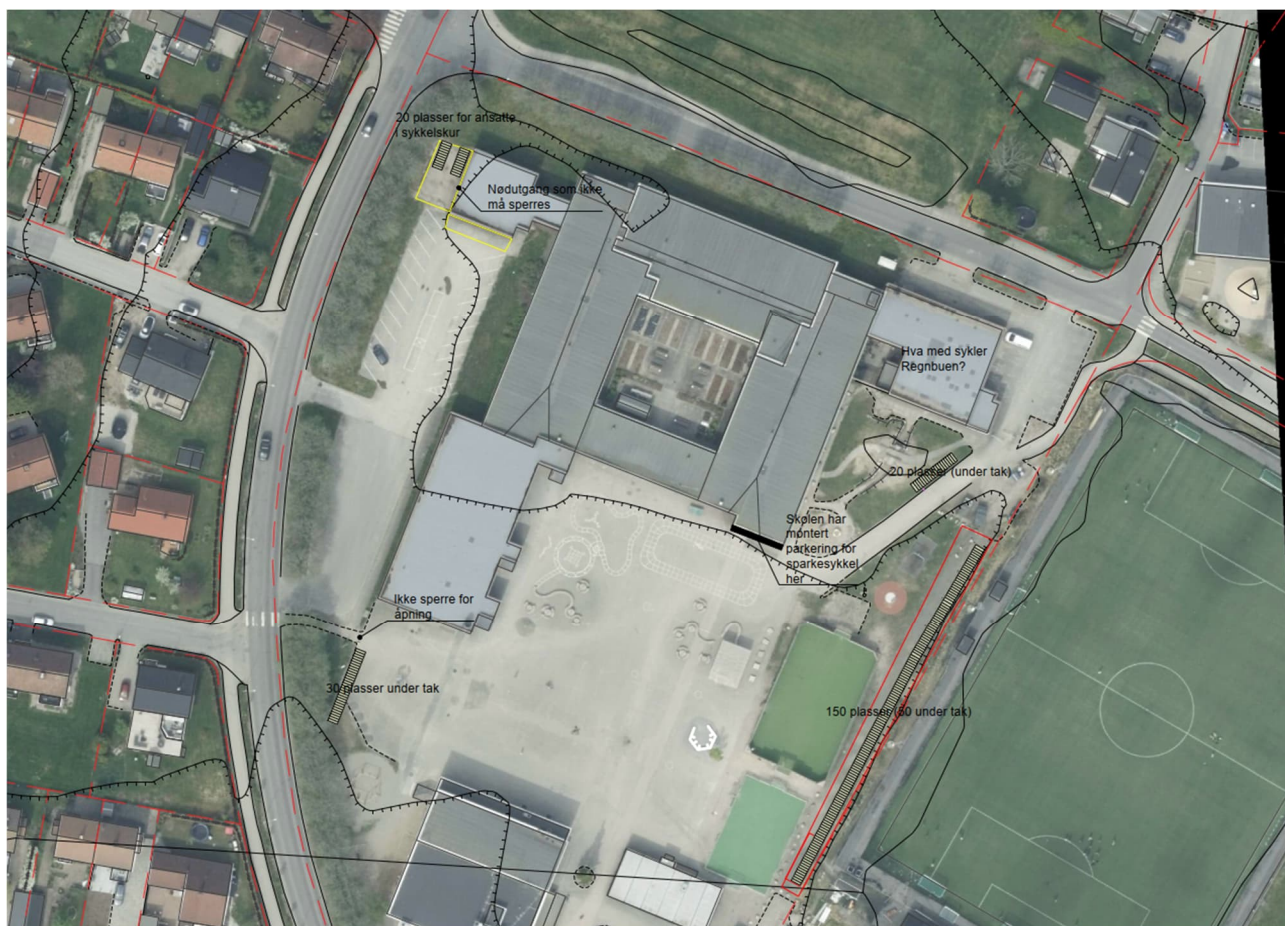
Det skal etableres fire forskjellige sykkelparkeringer. Ett sykkelstur, to sykkelparkeringer med tak og en sykkelparkering delvis med tak. Se Figur 18.

Figur 18: Oversiktsbilde viser tiltak på Kurland barneskole.

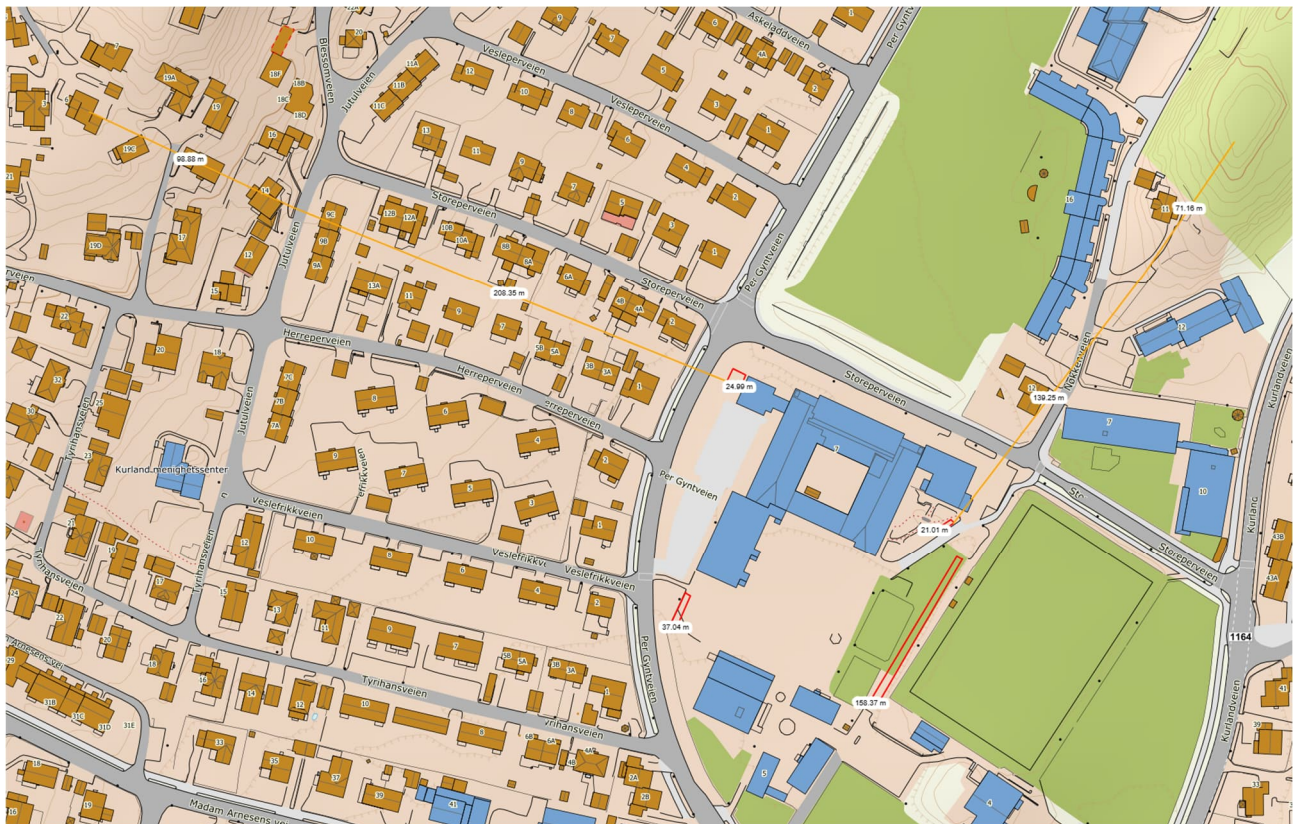
Tiltakene ligger mellom kote +36 og +38. Terrenget rundt skolegården er tilnærmet flatt i alle retninger. Det registreres ingen kritiske skråninger som vil kunne påvirkes av tiltakene. Mot vest er terrenget tilnærmet flatt før det etter 200 meter stiger bratt til kote +57. Mot nordøst er terrenget tilnærmet flatt i 140 meter før det stiger til kote +53. I resterende retninger er terrenget tilnærmet flatt. Se Figur 19.

Figur 19: Topografi Kurland barneskole. Høydekoter angitt per meter. Kilde: Norgeskart.

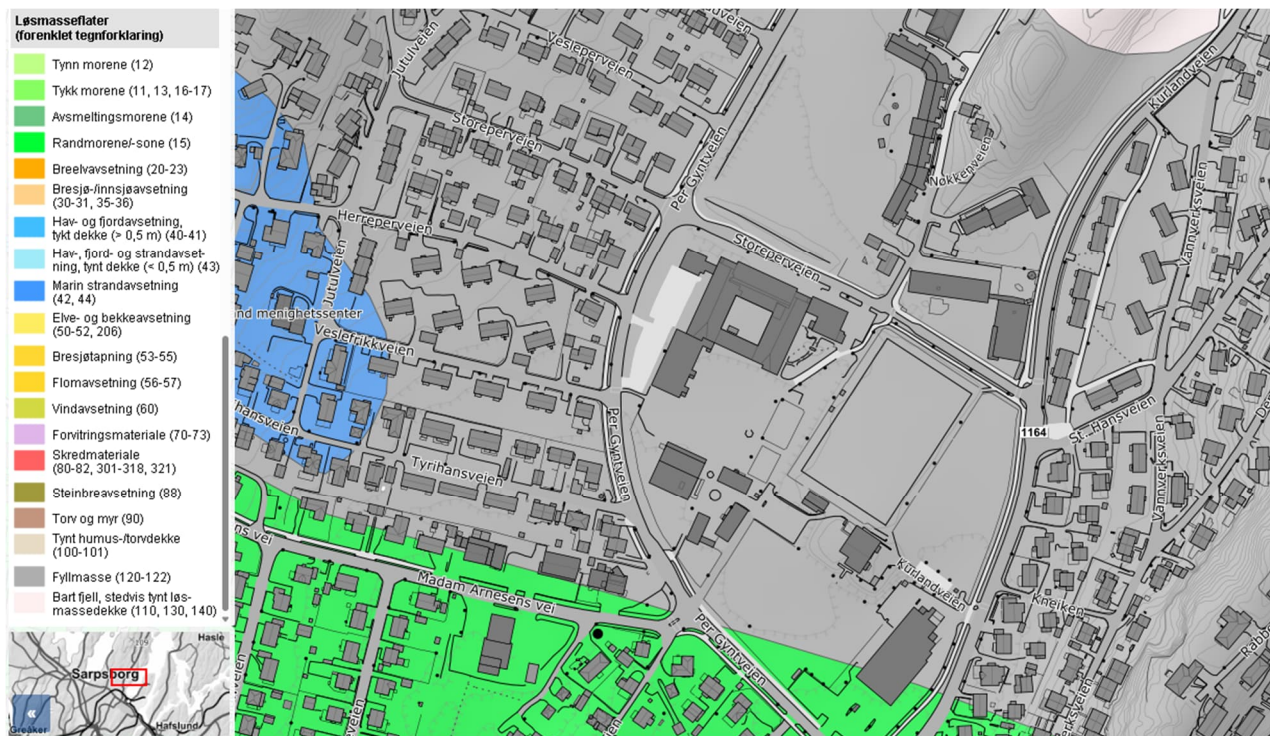
Figur 20: Løsmassedekke Kurland barneskole. Kilde: NGU

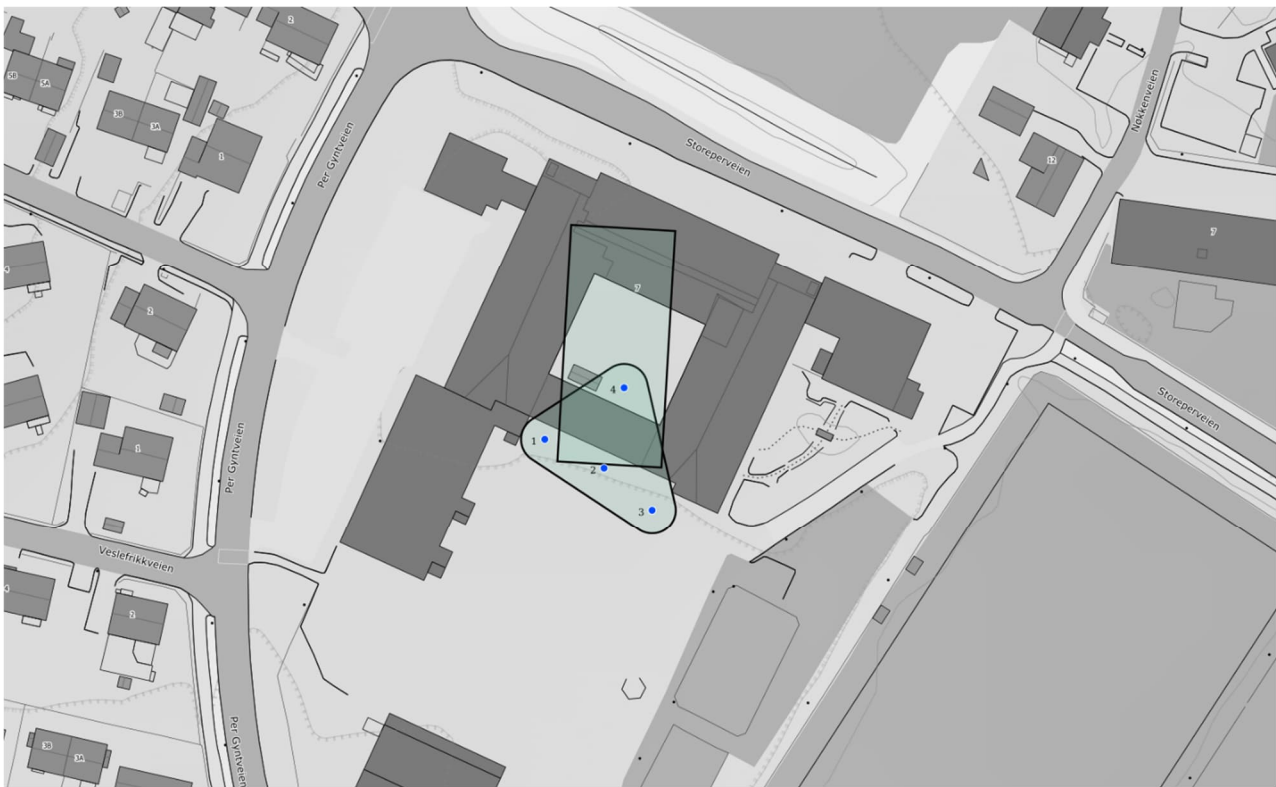
NGUs løsmassekart angir fyllmasse for området rundt skolen, se Figur 20. Tilgjengelige sonderinger på NADAG (1, 2, 3 og 4), se Figur 21, indikerer bløtere masser i toppen med morene mot dypet. Prøveserie 3 tatt i løsmasseprofil 3 rapporterer kvikkleire fra 6 til 14 meters dybde, se Figur 22. [4] Det eksisterer ingen data som kan utelukke sammenhengende forekomster av kvikkleire mot skråning vest for skolen. Det er berg i dagen på høyden mot nordøst.

Figur 21: Grunnundersøkelser Kurland barneskole. Kilde: NADAG

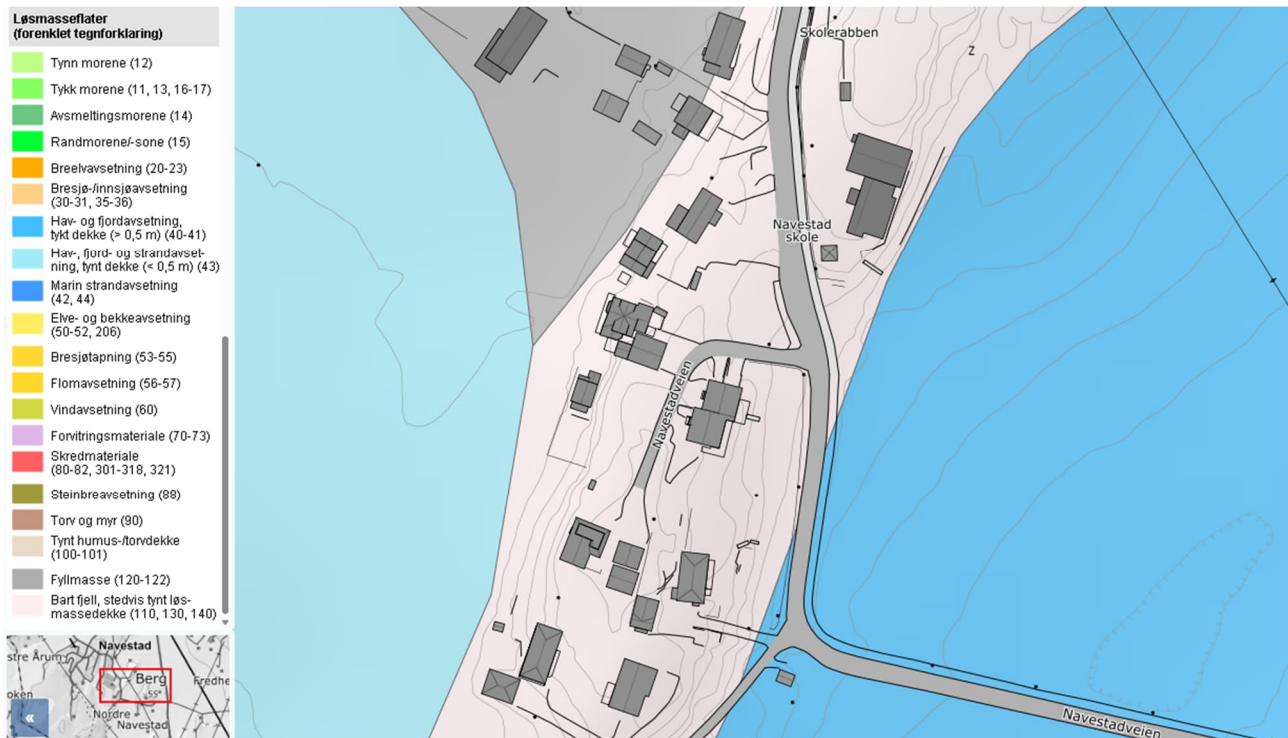
NGUs løsmassekart angir bart fjell på tiltaksområdet, og hav- og fjordavsetning øst for skoletomten, se Figur 26. Det observeres ved befaringsgang berg i dagen på skoletomten. Grunnvannsborebrønn på GRANADA, sør for skolegården, angir en dybde 1,0 meter til berg, se Figur 27 og Figur 28.

Figur 26: Løsmassedekke Navestad barneskole. Kilde: NGU

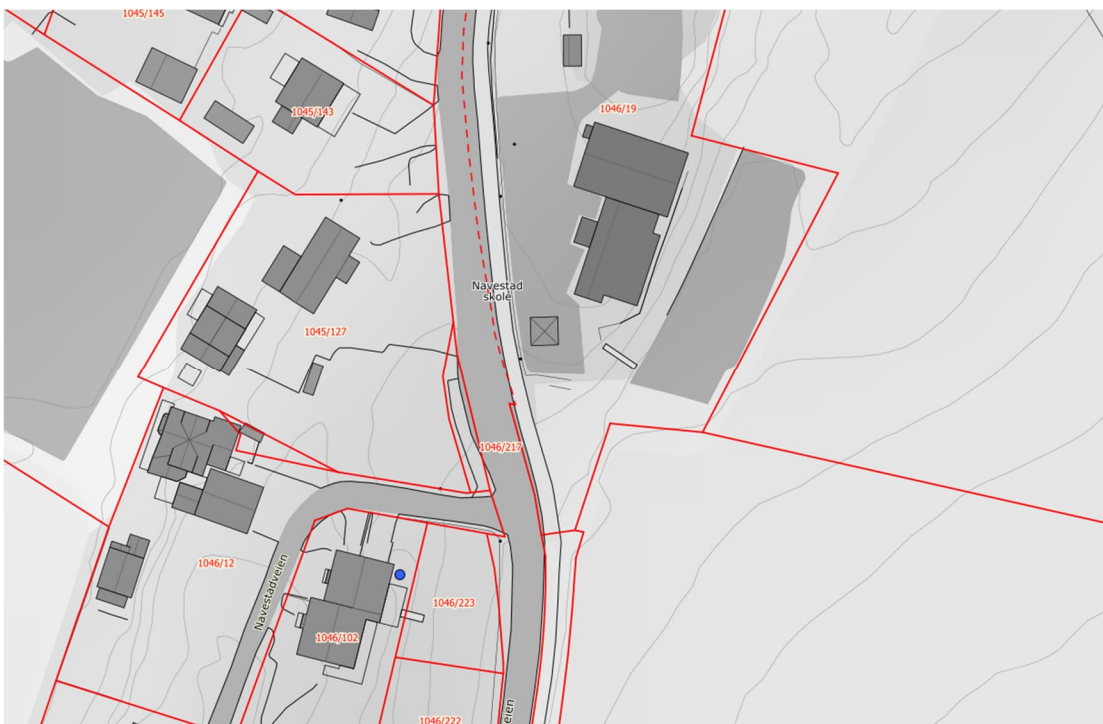
Figur 27: Grunnundersøkelser Navestad barneskole. Kilde: GRANADA.

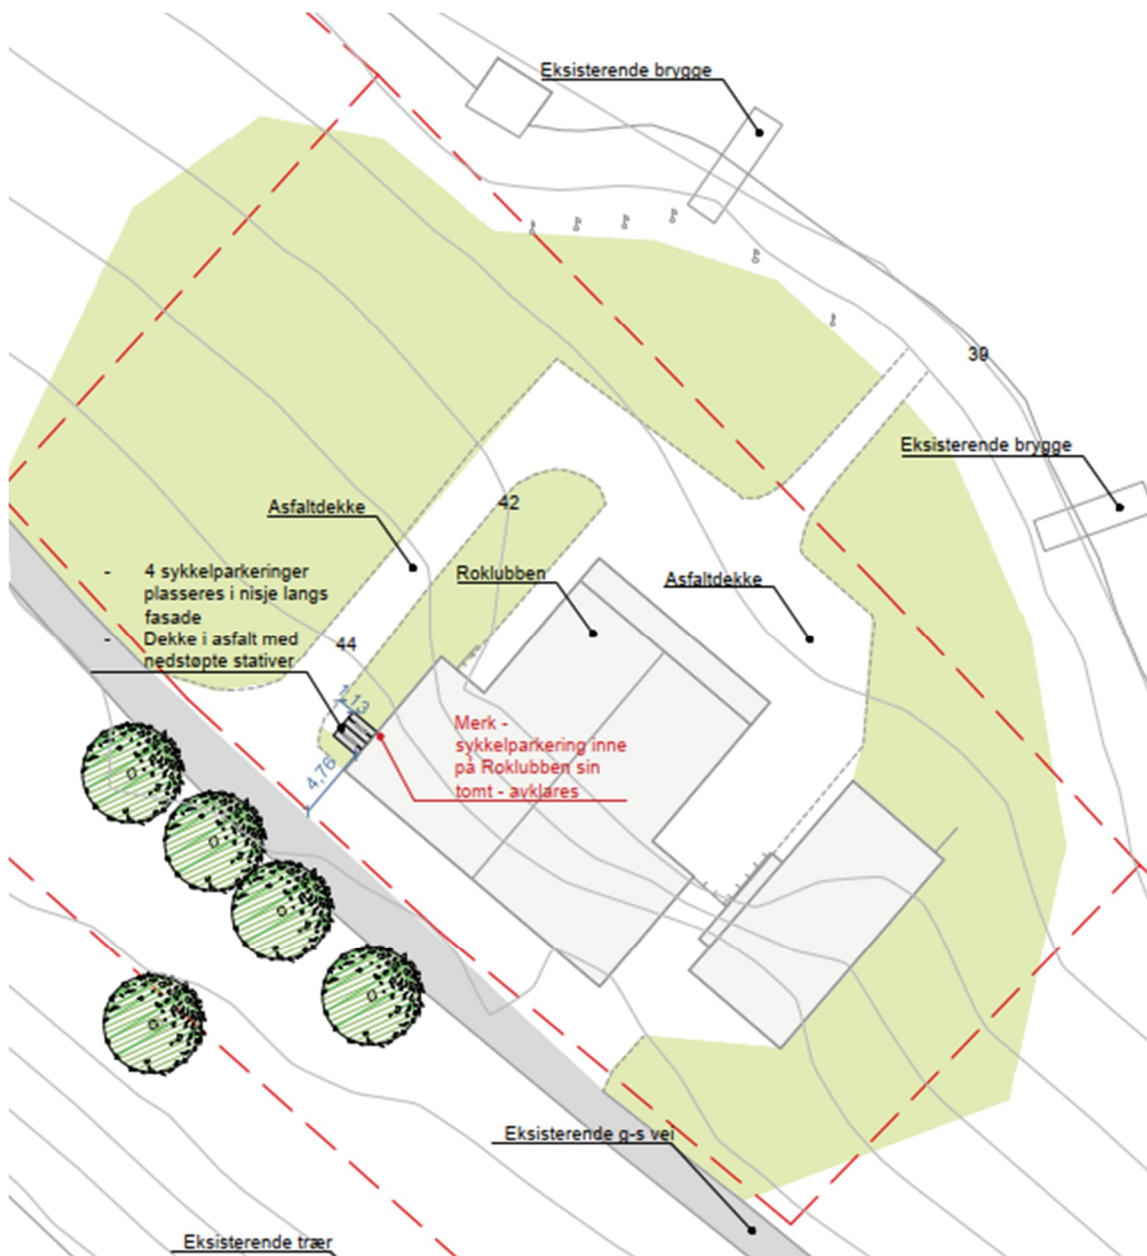
Tiltak 3 er en sykkelparkering langs den nordvestre fasaden av klubbhuset til Sarpsborg Roklubb, se Figur 31.

Figur 31: Oversiktsbilde tiltak 3 ved Tunevannet.

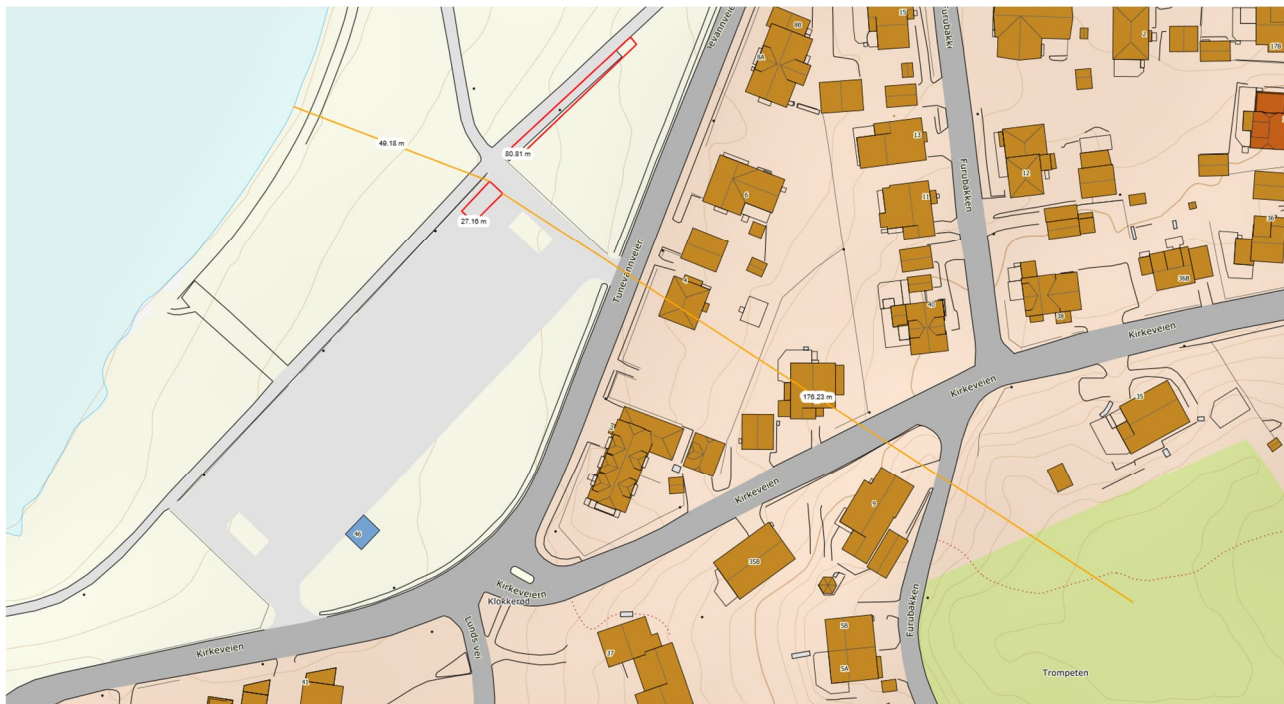
Tiltakene i tiltak 1 ligger mellom kote +42 m til +44 m. Disse ligger midt i en relativt slak skråning med fallende terreng fra kote + 58,6 i øst til vest, der Tunevannet ligger, på kote +39 m. Se Figur 33.

Figur 33: Topografi tiltak 1 ved Tunevannet. Høydekoter angitt per meter. Kilde: Norgeskart.

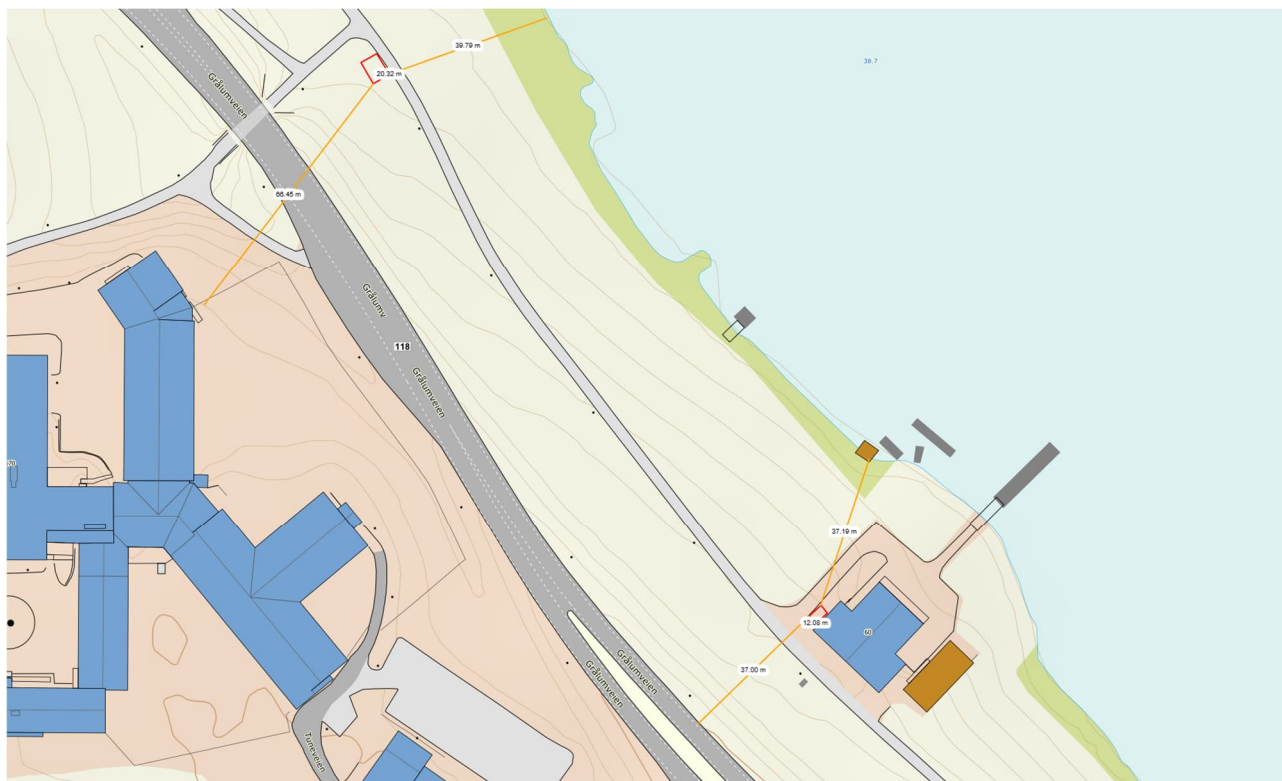
Tiltak 3 og 4 ligger begge i nedre del av skråninger ned mot Tunevannet. Med høydeforskjeller på hhv. 7 og 5,5 meter fra topp av skråning til tiltak. Se Figur 35.

Figur 35: Topografi tiltak 3 og 4 ved Tunevannet. Høydekoter angitt per meter. Kilde: Norgeskart.

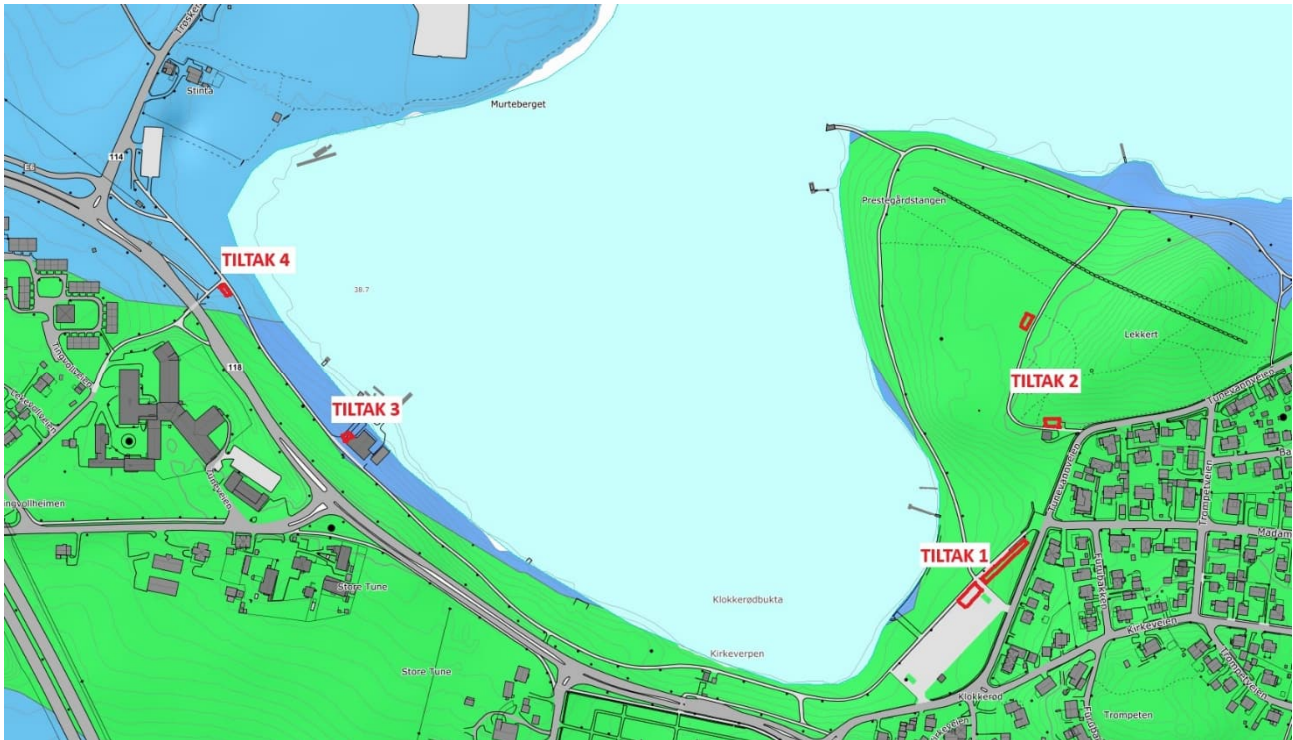
Tiltak 4 ligger i grensesjiktet mellom morene og marin strandavsetning, se Figur 36. SVV rapport B217A-1 [7] fra 1973 avdekket ved vingeboring 3 kvikkleirepunkter rett nordvest fra det planlagte tiltaksområde. Grunnforholdene endres gradvis sørøst langs Tunevannet, hvor dreietrykksonderinger indikerer morene/friksjonsmaterialer.

Figur 36: Løsmassedekke Tunevannet. Kilde: NGU

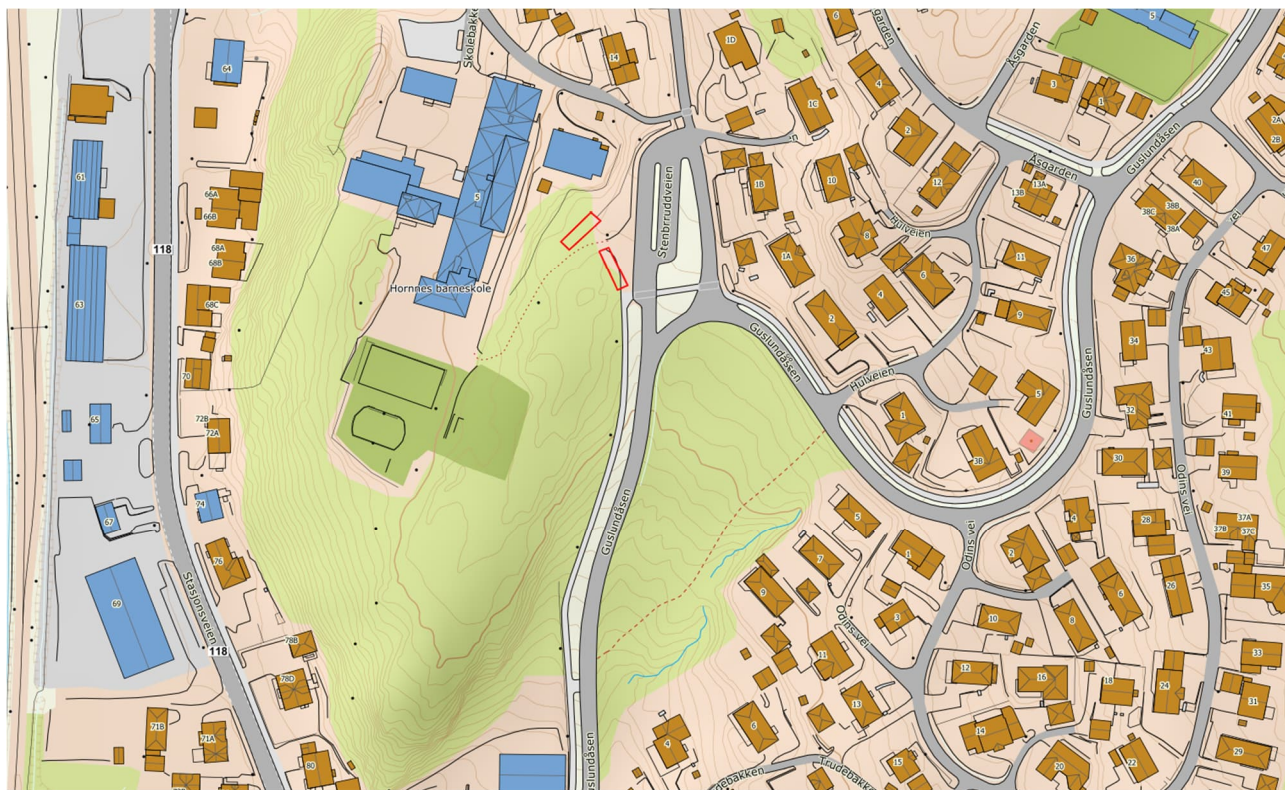
Tiltakene ligger på kote +29. Mot sør og mot vest faller terrenget ned til kote +1. Terrenget er tilnærmet flatt mot nord, mens det mot øst stiger til kote +66. Se Figur 44.

Figur 44: Topografi Hornnes barneskole. Høydekoter angitt per meter. Kilde: Norgeskart.

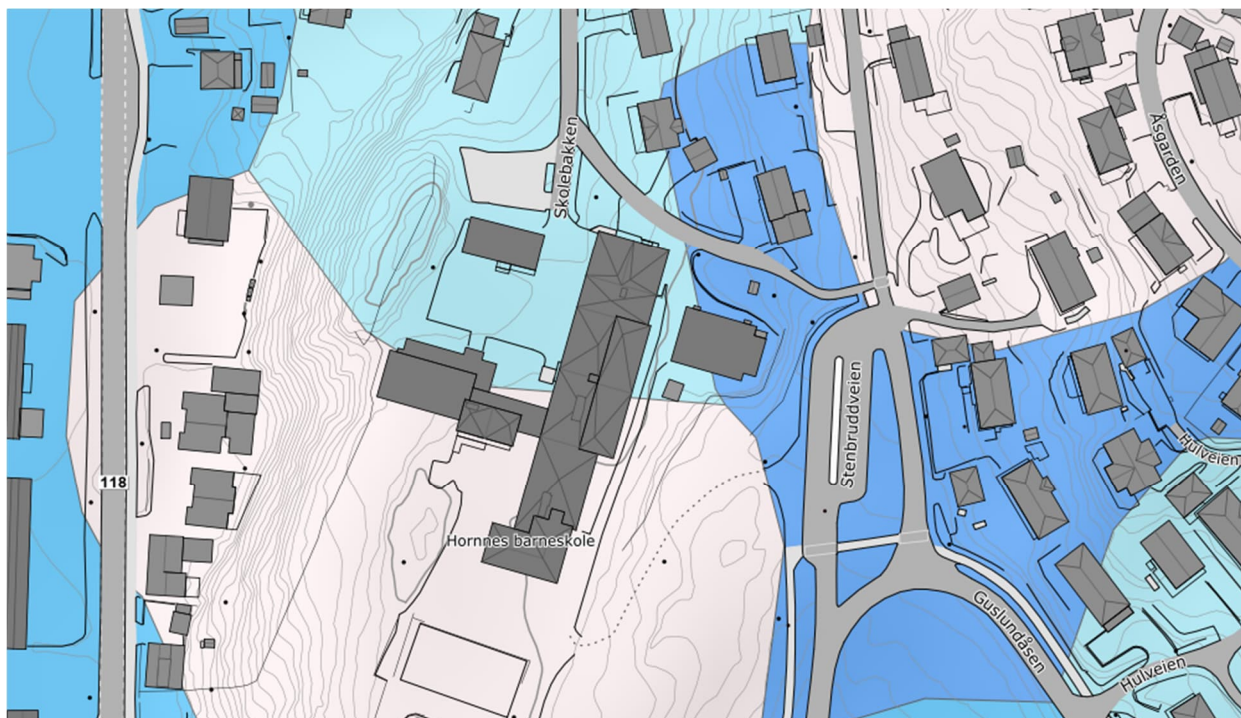
NGUs løsmassekart angir bart fjell sør på skoleområdet, mens det nord på skoleområdet angis hav-, fjord- og strandavsetning tynt dekke, se Figur 45. Øst i skoleområdet angis marin strandavsetning. NADAG viser ingen grunnundersøkelser i umiddelbar nærhet. Ved befaring er det oppdaget berg i dagen (Figur 46 og Figur 47) som samsvarer godt med NGUs løsmassekart.

Figur 45: Løsmassedekke Hornnes barneskole. Kilde: NGU

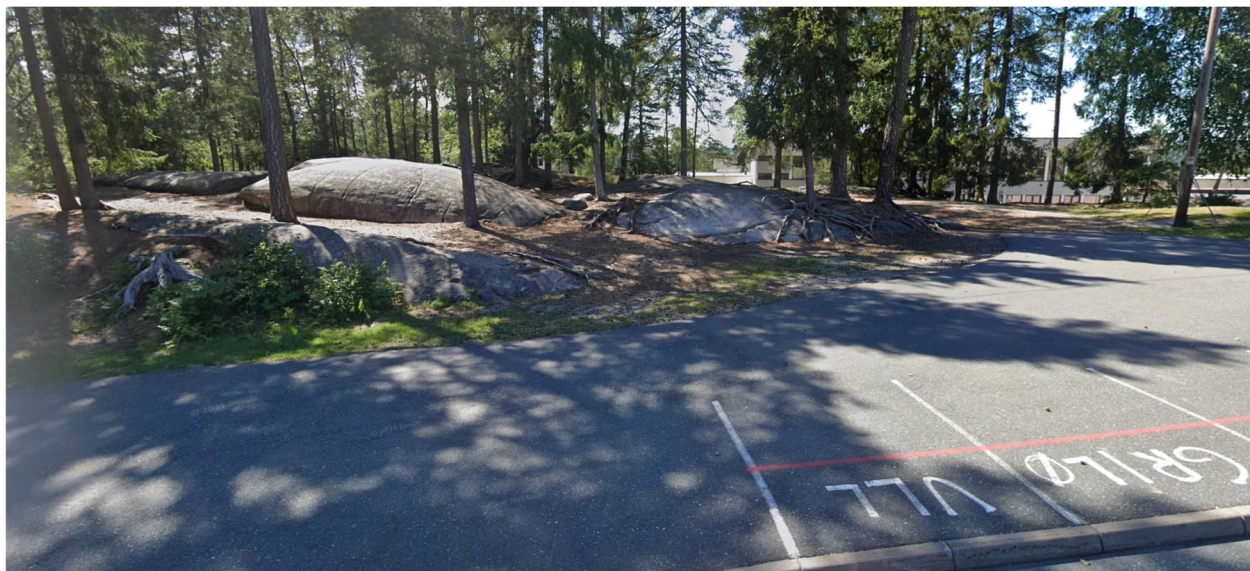
Figur 46: Berg i dagen

Det påvises berg i dagen rundt hele skolens område, samt i skråning øst for skolen. Basert på dette kan det ikke finnes sammenhengende forekomster av marin leire på dette området og områdestabiliteten vil være ivaretatt for disse tiltakene.

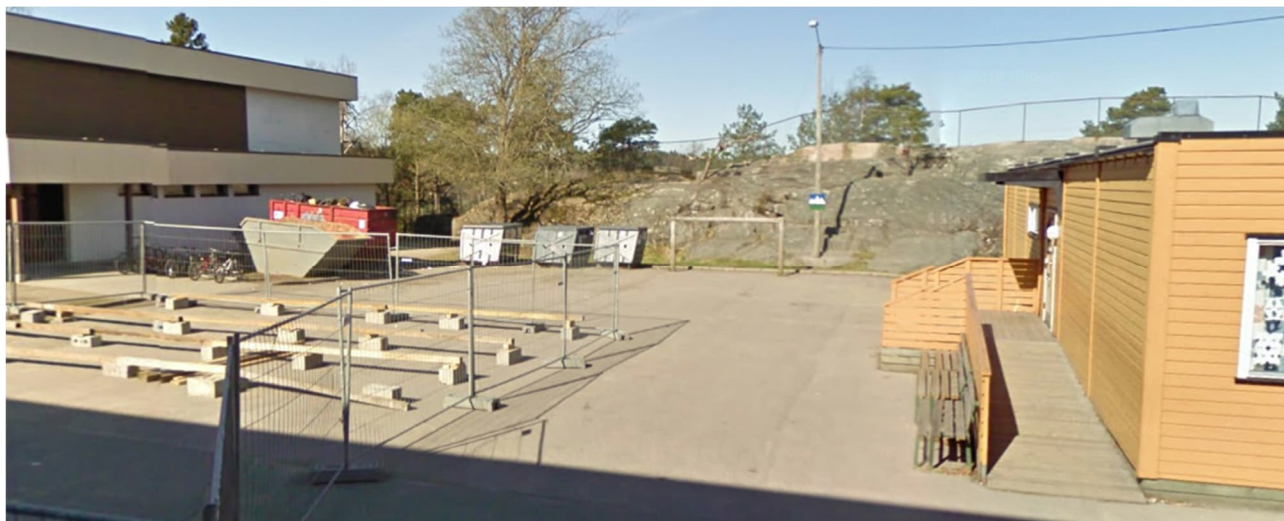
Figur 47: Berg i dagen

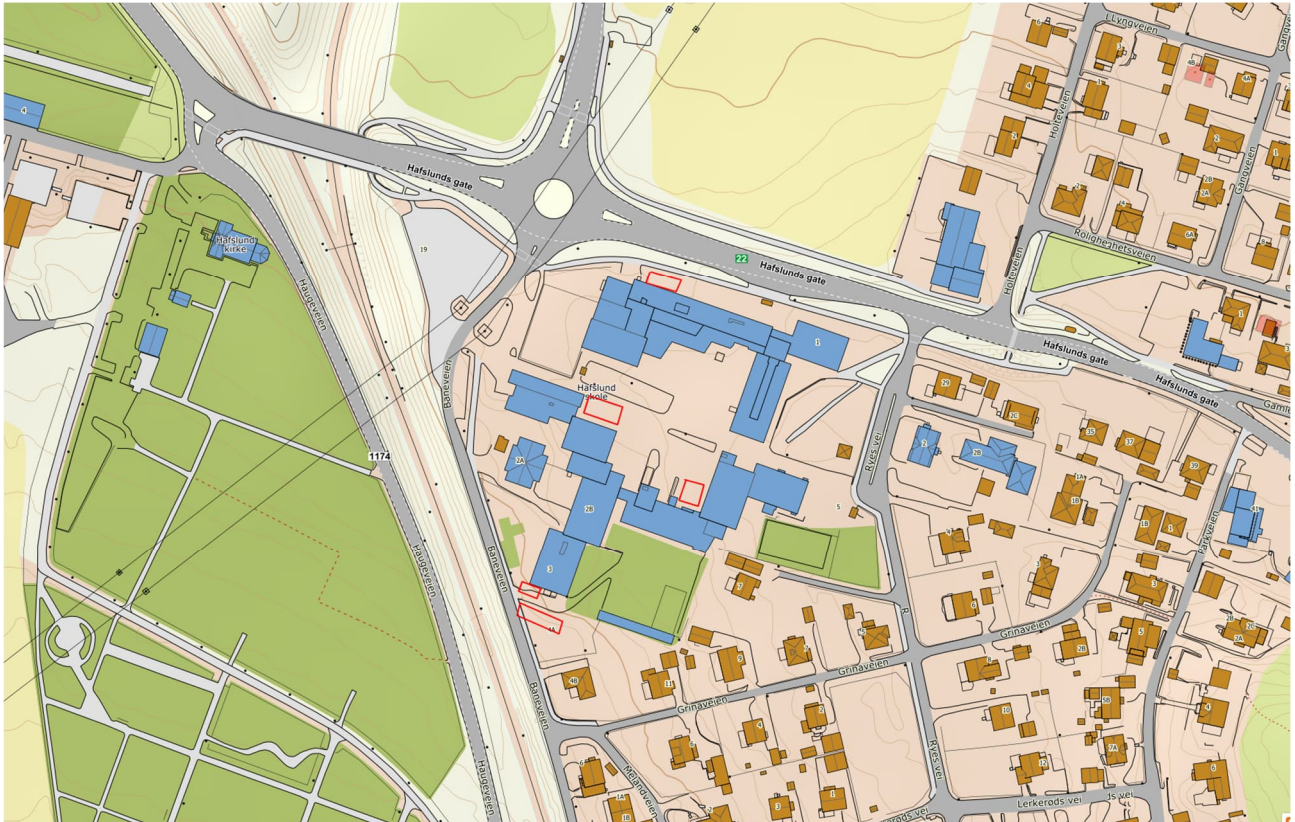
Tiltakene ligger på høyder fra kote +50m til +54m. Mot nord faller terrenget jevnt ned til Glomma på kote +25m. Mot øst er terrenget tilnærmet flatt i ca. 280m før det stiger til kote +75,8m på toppen av Borgen folkepark. Mot vest er terrenget tilnærmet flatt før det faller bratt ned til Glomma på kote +5m (høydeforskjell 50m) nedstrøms Sarpefossen. Mot sør faller terrenget jevnt mot Gatedalen på kote +30m. Se Figur 51.

Figur 51: Topografi Hafslund barne- og ungdomsskole. Høydekoter angitt per meter. Kilde: Norgeskart
