Sarpsborg kommune

# Områdestabilitet for sykkelparkeringer

Oppdragsnr.: 52501955 Dokumentnr.: 52501955-RIG-RAP-01 Revisjon: 00 Dato: 2025-11-03

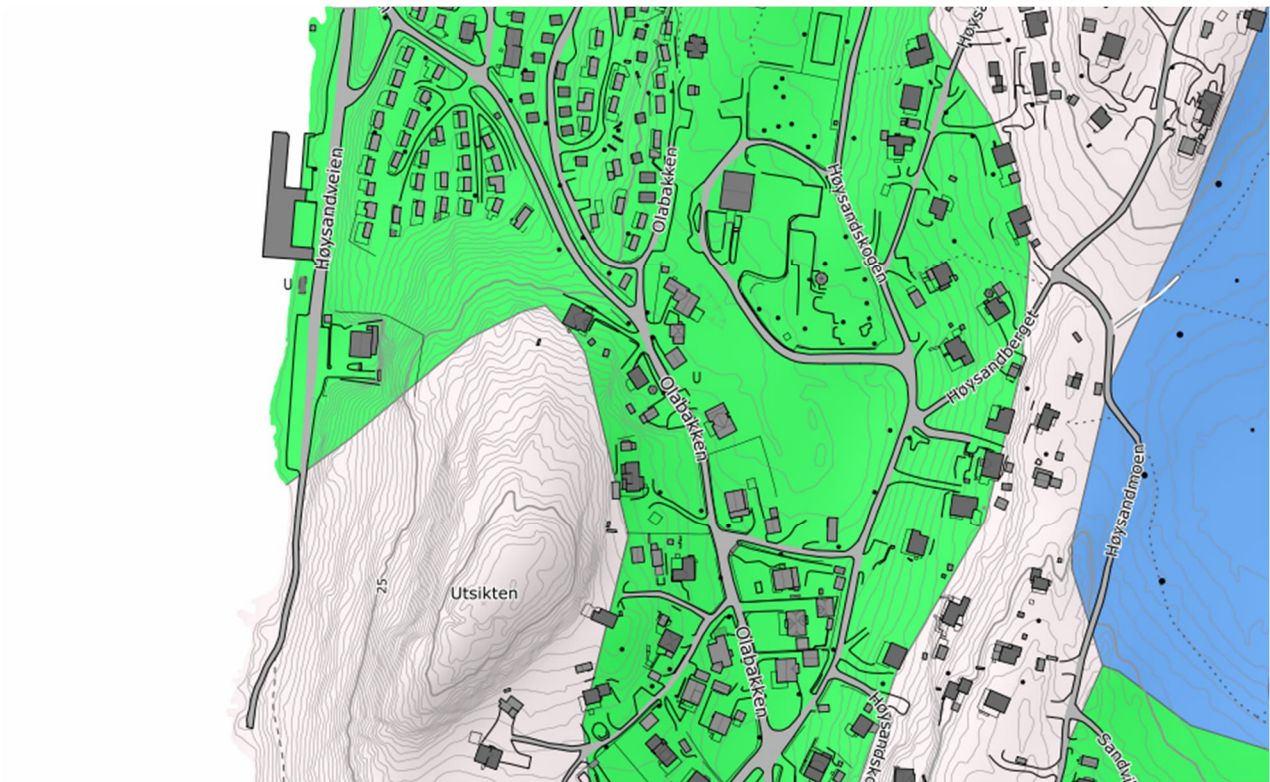
NGUs løsmassekart angir et dekke av morene på tiltaksområdet, se Figur 57. I skråningene mot øst overtar bart fjell som dominerende dekke. I forbindelse med bygging av et nytt toalettbygg på Fiskebrygga ble det utført to totalsonderinger (Figur 58) rett sør for brygga, der et nytt toalettbygg nå er etablert, se Figur 51 [11]. Disse indikerte friksjonsmasser gjennomgående fra overflate til berg. Prøveserie viste et topplag av sandig grus ned til 2 meters dybde. Det er ved befaring observert berg i dagen/bart fjell langs parkeringsplassen sør for Fiskebrygga. Øst for Fiskebrygga forsvinner berget under campingplassen.

Figur 57: Løsmassedekke Fiskebrygga. Kilde: NGU
