Dato: 09.01.2026  
Dokumentnr.: 119597n1 rev 1  
Prosjektnr.: 115849  
Utarbeidet av: Åmund Skjørshammer Hognestad  
Kontrollert av: Sivert Skoga Johansen

**Sandnes. Asheimveien 45, Sandved IL**  
**Geotekniske vurderinger for ny kunstgressbane**

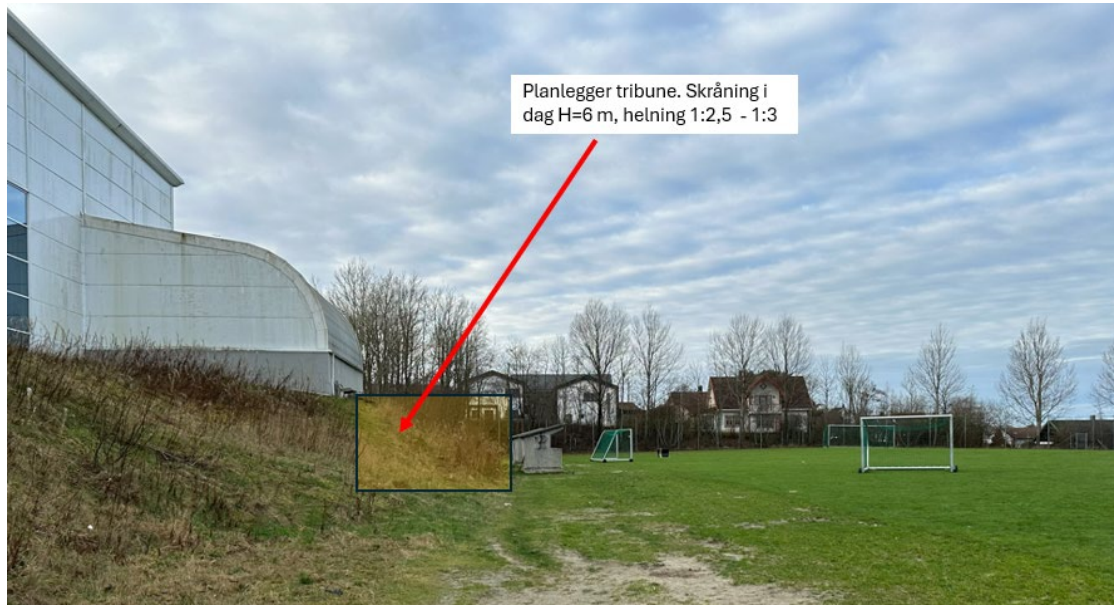
Figur 11. Utklipp fra bilde tatt under befaring. Plassering av nye tribuner ca. markert med gult.

Ny tribune skal plasseres i eksisterende skråning på sørsiden av banen. Skråningen har helning ca. 1:2,5 – 1:3 og er ca. 5-6 m høy. Det foreligger ikke kjente grunnundersøkelser ved toppen av skråningen, men det antas at løsmassene består av siltige sandmasser, evt. noe fyllmasser.

Figur 11 og Figur 12 viser bilder av dagens skråning.

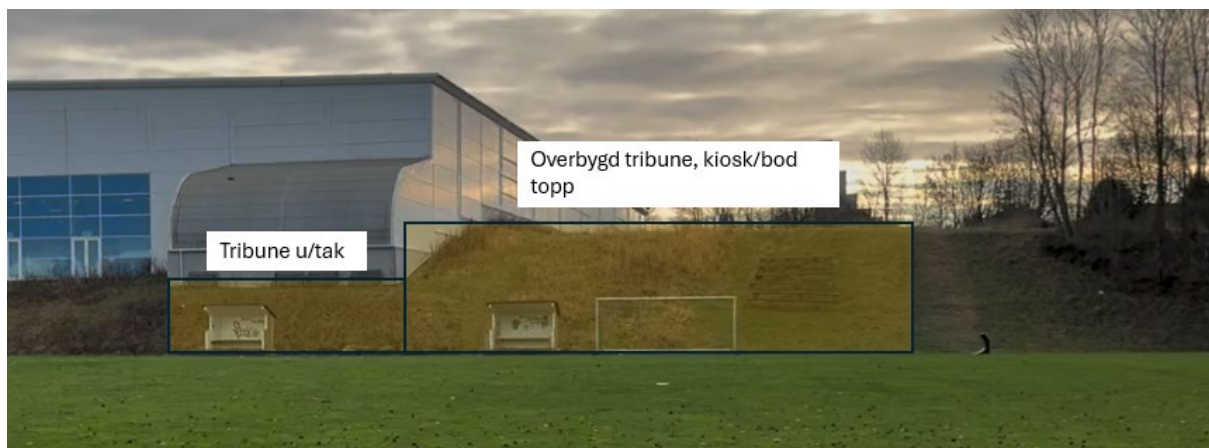
Figur 12. Utklipp fra bilde tatt under befaring. Plassering av nye tribuner ca. markert med gult.
