# ► Gomalandet skole

Geotekniske grunnundersøkelser

Datarapport

Oppdragsnr.: 52202333 Dokumentnr.: 52202333-RIG-R01 Versjon: J02 Dato: 2023-02-16

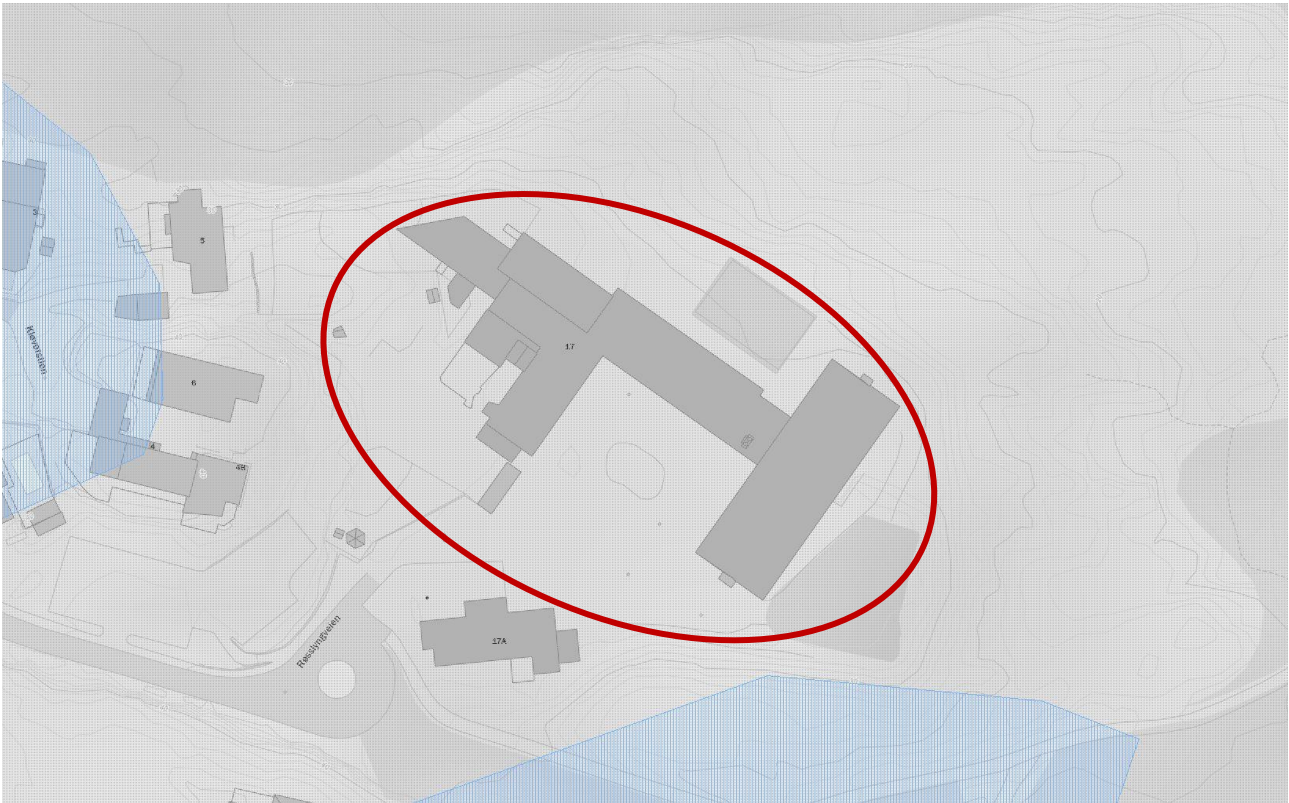
Figur 1-3: Aktsomhetskart fra NVE Atlas [7]. De aktuelle tiltaksområdene ligger innenfor den røde ellipsen på kartutsnittet.

Ifølge NVE Atlas [7] faller tiltaksområdet ikke innenfor noe aktsomhetsområde for kvikkleire, men ligger under marin grense og det kan dermed potensielt forekomme marine

avsetninger med sprøbruddkarakter (f.eks. kvikkleire). Skravuren med lyseblå farge i figur 1-3 indikerer muligheten for forekomst av marin leire.

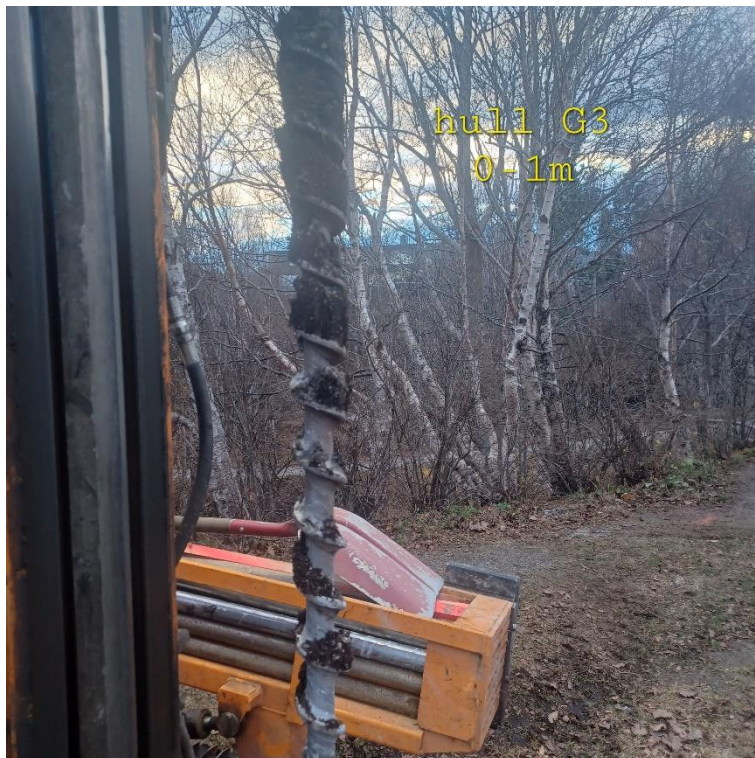
Bilder 4-1: posisjon G3 naverprøver fra 0 til 1 meters dybde.

I posisjon G3 er det tatt naverprøver fra 0,0 til 1,0. Ut ifra visuelle beskrivelser og laboratorieanalyser på opptatte prøver beskrives massene som brun sandig grusig organisk materiale.

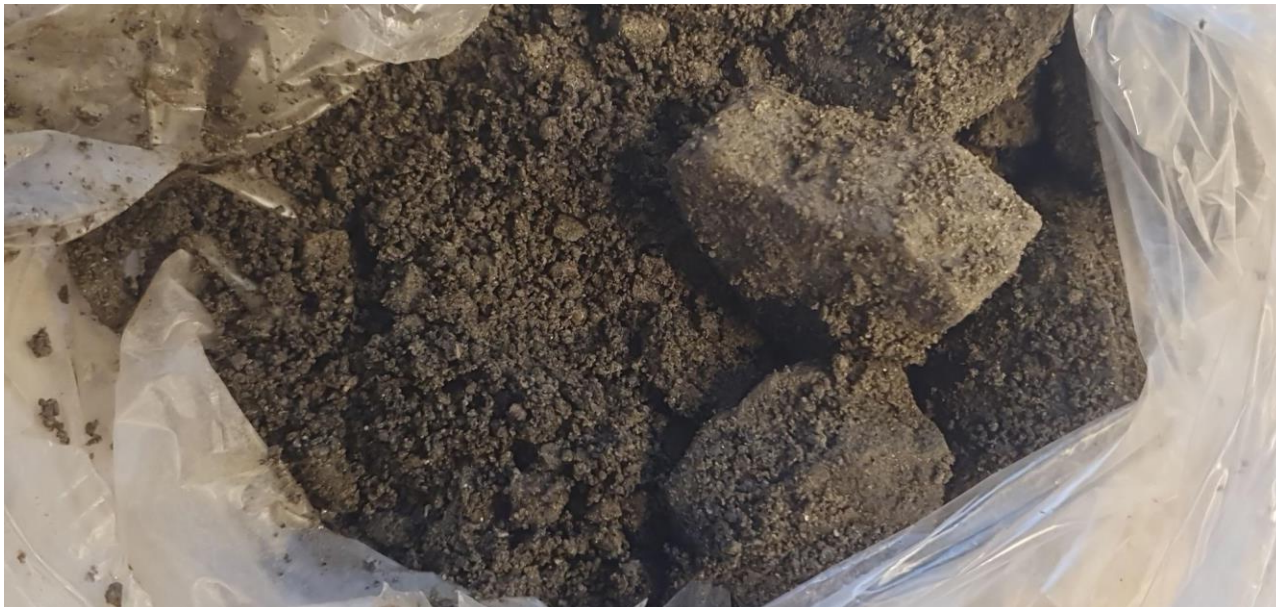
Bilder 4-2: posisjon G5 naverprøver fra 0 til 1 meters dybde.

I posisjon G5 er det tatt naverprøver fra 0,0 til 2,0 meter. Ut ifra visuelle beskrivelser og laboratorieanalyser på opptatte prøver beskrives massene fra toppen som sand med grus og deretter som grusig sand. Registrert vanninnhold  $w$  er 12,4 %.

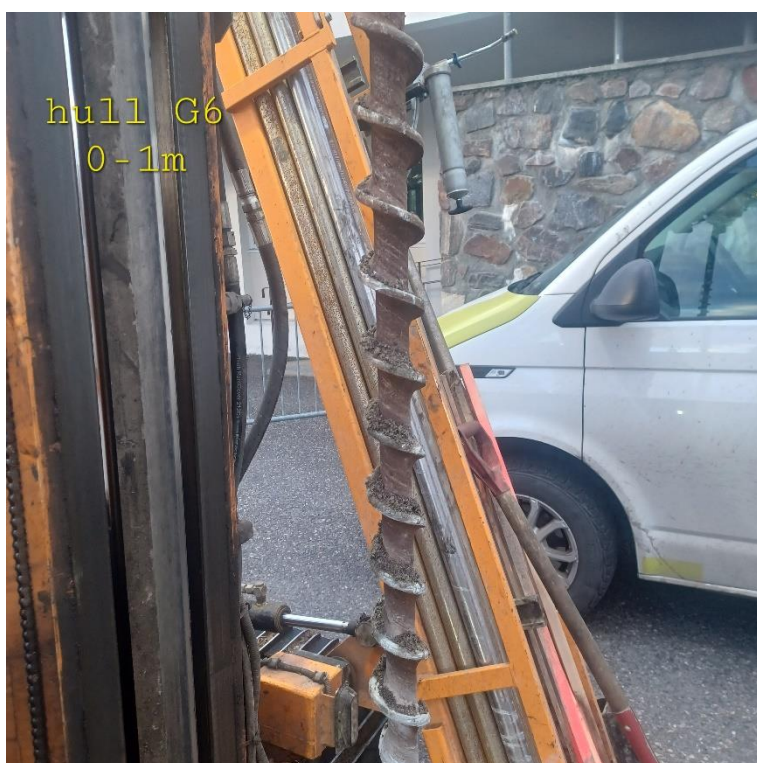
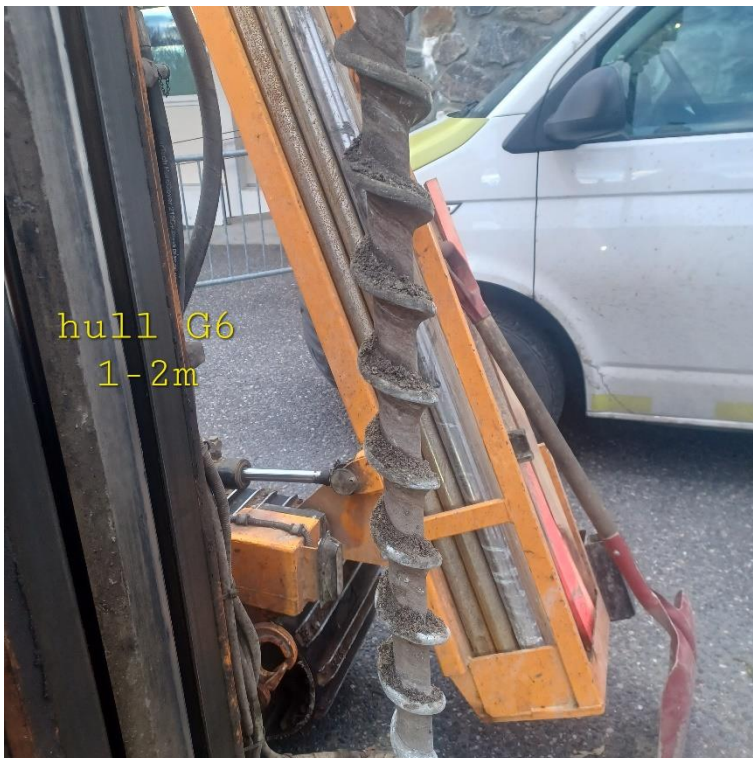
Bilder 4-3: posisjon G6 naverprøver fra 1 til 2 meters dybde.

I posisjon G6 er det tatt naverprøver fra 0,0 til 2,0 meter. Ut ifra visuelle beskrivelser og laboratorieanalyser på opptatte prøver beskrives massene fra toppen som sand med grus og deretter som grusig sand. Registrert vanninnhold  $w$  er 5,3 %.

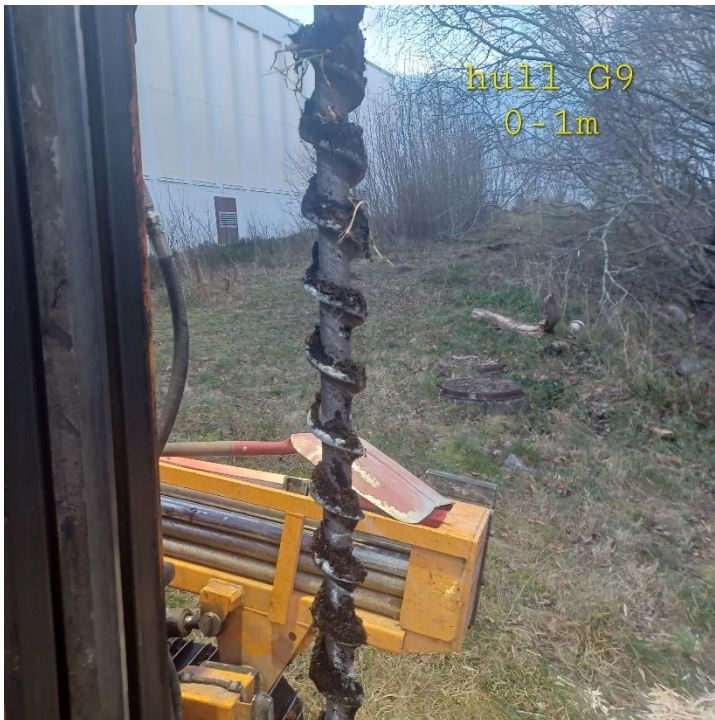
Bilder 4-4: posisjon G9 naverprøver fra 0 til 1 meters dybde.

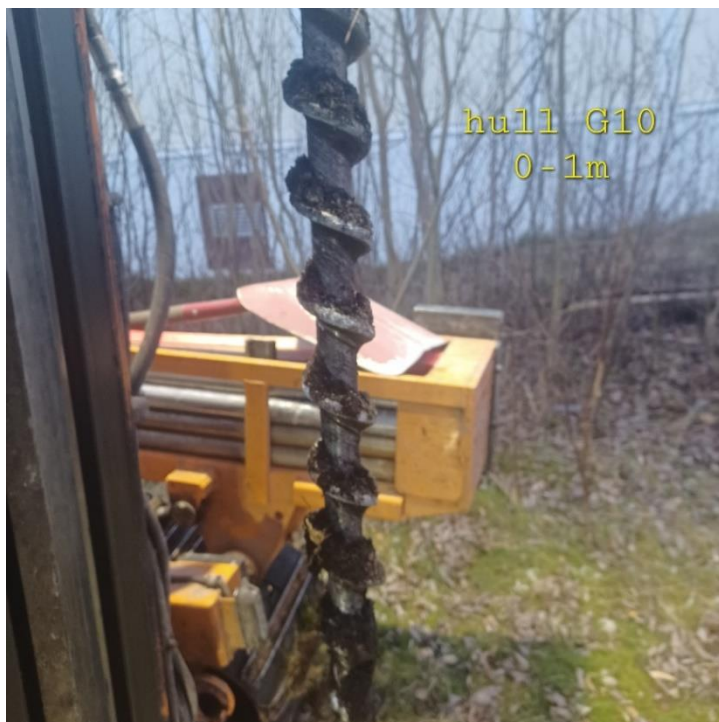
Bilder 4-5: posisjon G10 naverprøver fra 0 til 1 meters dybde.

I posisjon G10 er det tatt naverprøver fra 0,0 til 1,0. Ut ifra visuelle beskrivelser og laboratorieanalyser på opptatte prøver beskrives massene som sandig organisk materiale.

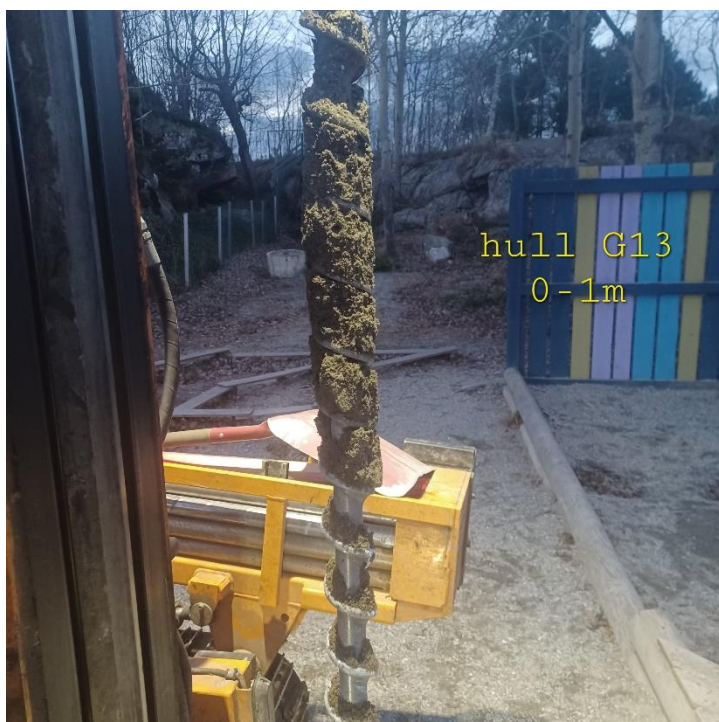
Bilder 4-6: posisjon G13 naverprøver fra 0 til 1 meters dybde.

I posisjon G13 er det tatt naverprøver fra 0,0 til 1,0. Ut ifra visuelle beskrivelser og laboratorieanalyser på opptatte prøver beskrives massene som sandig grusig materiale. Registrert vanninnhold  $w$  er 4,7 %.

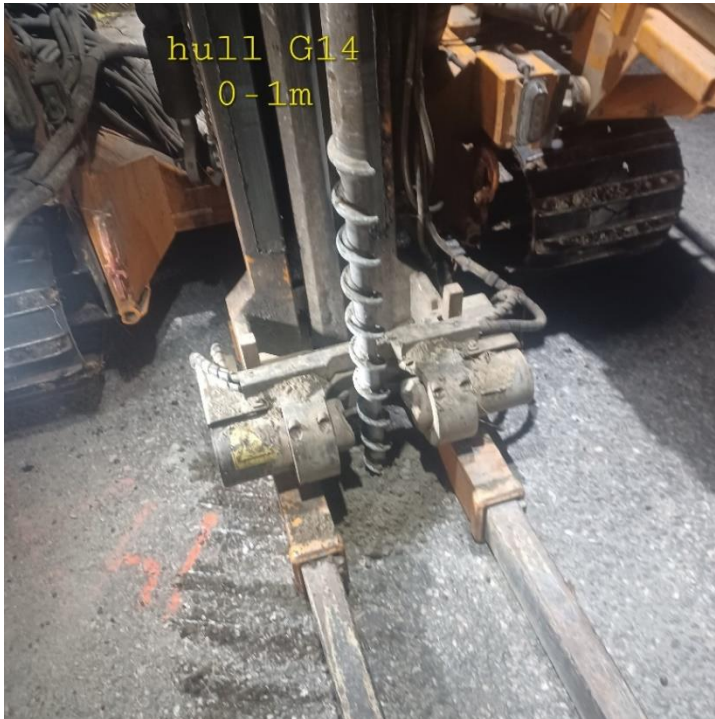
Bilder 4-7: posisjon G14 naverprøver fra 0 til 1 meters dybde.

I posisjon G14 er det tatt naverprøver fra 0,0 til 1,0 meter. Ut ifra visuelle beskrivelser og laboratorieanalyser på opptatte prøver beskrives massene fra toppen som grusig sandig materiale. Registrert vanninnhold  $w$  er 2,8 %.

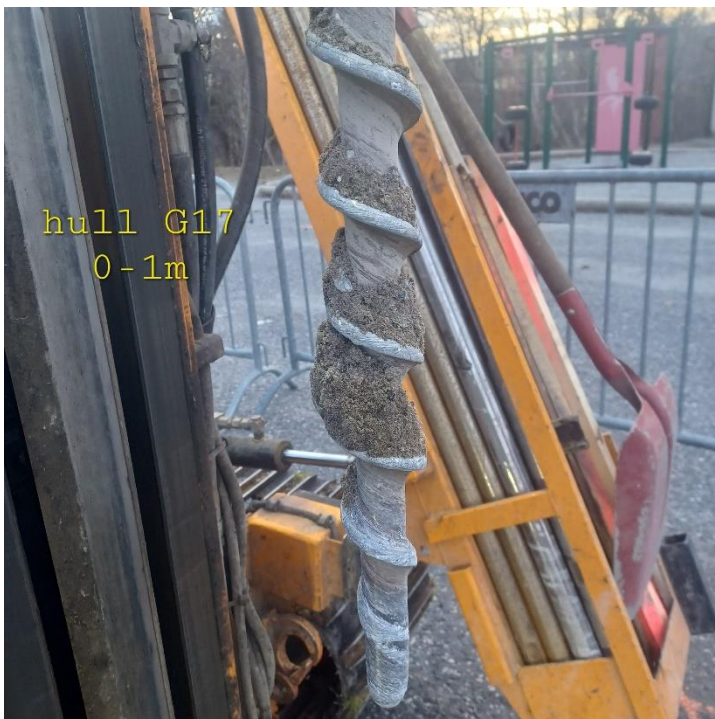
Bilder 4-8: posisjon G17 naverprøver fra 0 til 1 meters dybde.

I posisjon G17 er det tatt naverprøver fra 0,0 til 1,0 meter. Ut ifra visuelle beskrivelser og laboratorieanalyser på opptatte prøver beskrives massene som sandig grusig materiale. Registrert vanninnhold  $w$  er 3,5 %.
