| Tegningsnr.<br><b>A-10-03</b> | | Revisjon nr. |
| Type tegning<br><b>Tiltak, del 2</b> | | |
| Fase<br><b>Skisse for prising</b> | | |
| Prosjekt<br><b>Kunstgrasbane</b><br>Storåsvegen 13<br>6905 Florø | | Kontroll prosjekt.<br>Sign. <b>AH</b> Kontroll <b>AKS</b> |

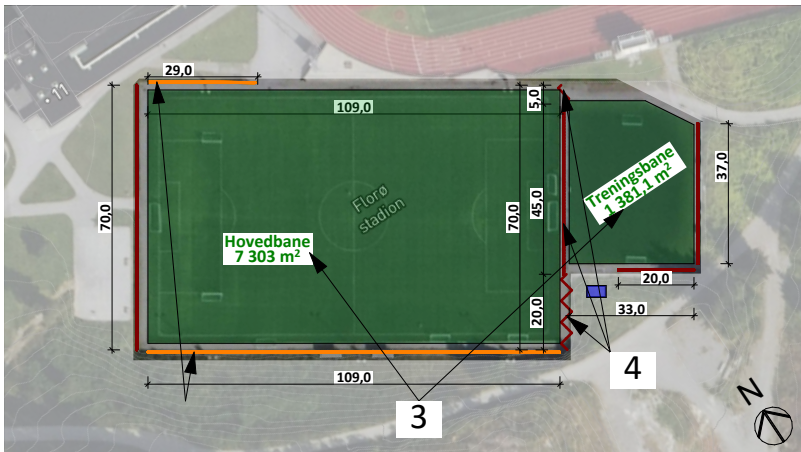
1:2000 Situasjonsplan tiltak

3. Kunstgress

Utskifting av kunstgress på hovedbane og treningsbane.

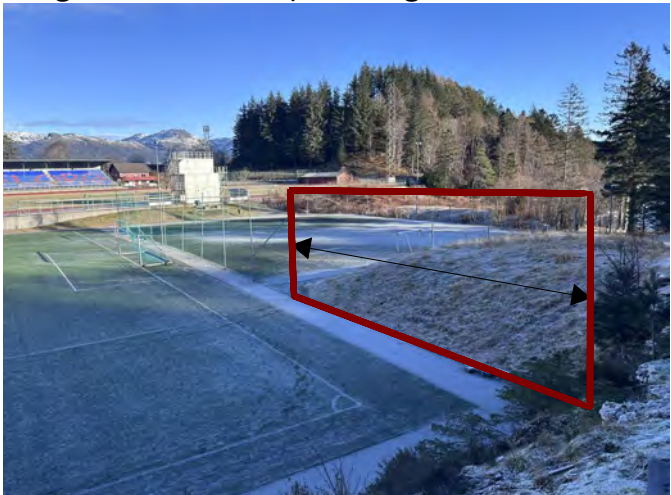
3 nye stenger mot sør

4. Forlengelse ballfanger

Utvidelse ballfanger (3 stenger mot sør, 1 stang mot nord med ny netting) og utskifting eksisterende. netting. Forutsatt at eksisterende stenger er uskadd. Se kart over for angivelse.

Lengde totalt 70 m (14 stenger med 5 meter mellom hver), høyde ca 6 meter= som eksisterende.

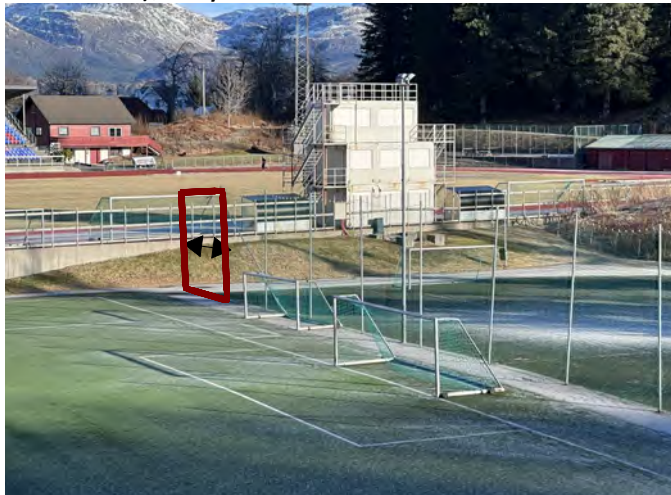
1 ny stang mot nord

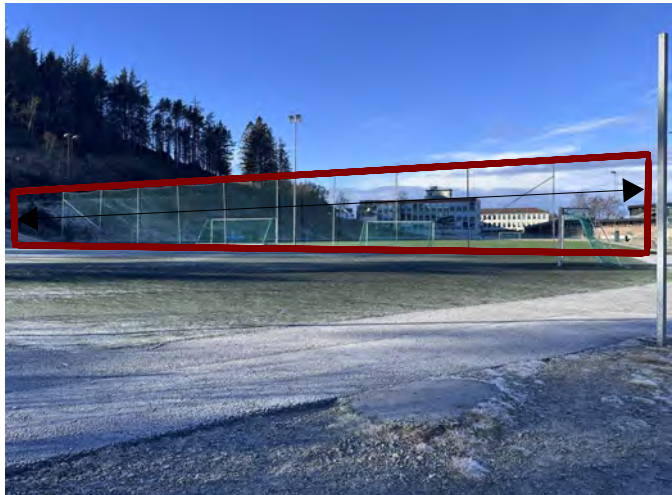
ny netting
