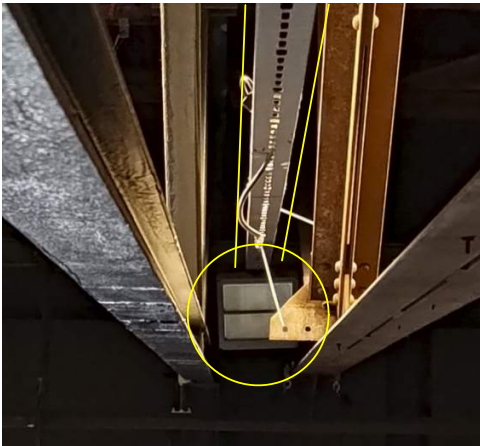
Bild 2

Kabelkanaler mellom gamle og nye takstoler fjernes (akser 11 og 12, kanalen ved akse 13 beholdes).

Gamle armaturer (6 st.) fjernes

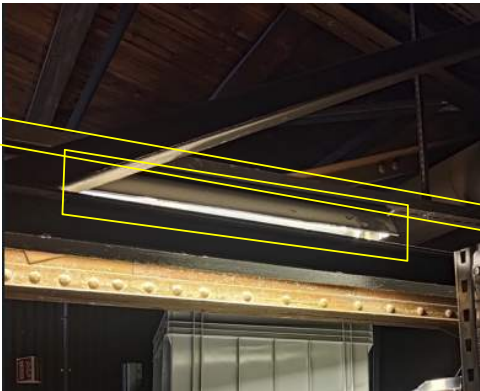
Bild 3

Arbeidslys armaturer og kanaler over balkongen demonteres. Armaturene gjenbrukes til arbeidslys utenfor maskinrommet.

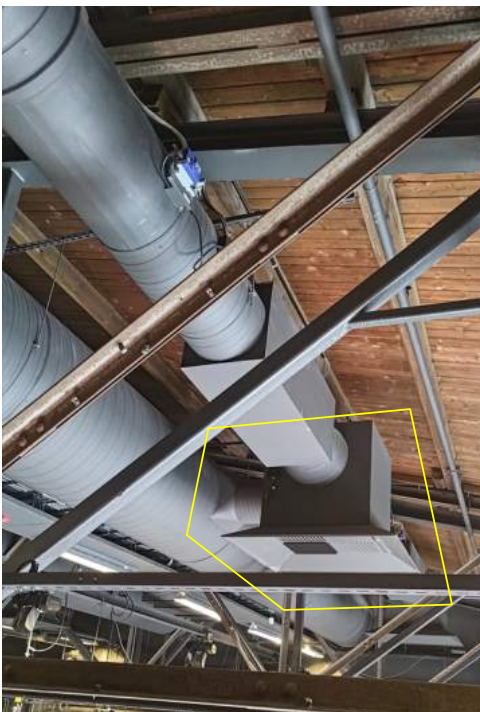
Bild 4

Ventiler (4 st.) over scenen løftes ca. 100mm slik at laveste punkt er ikke lavere enn c=15400.
