## KONTROLL AV KUNSTGRESSBANE - SELLBAKK KUNSTGRESS - TEST AV PAD OG DRENERING

OPPDRAKSGIVER: Fredrikstad Kommune

FORMÅL MED TEST: Kontrollere PAD og dreneringsevne

UTFØRT: 08.04.2026 av Didrik Bjella og Julian Breivikås

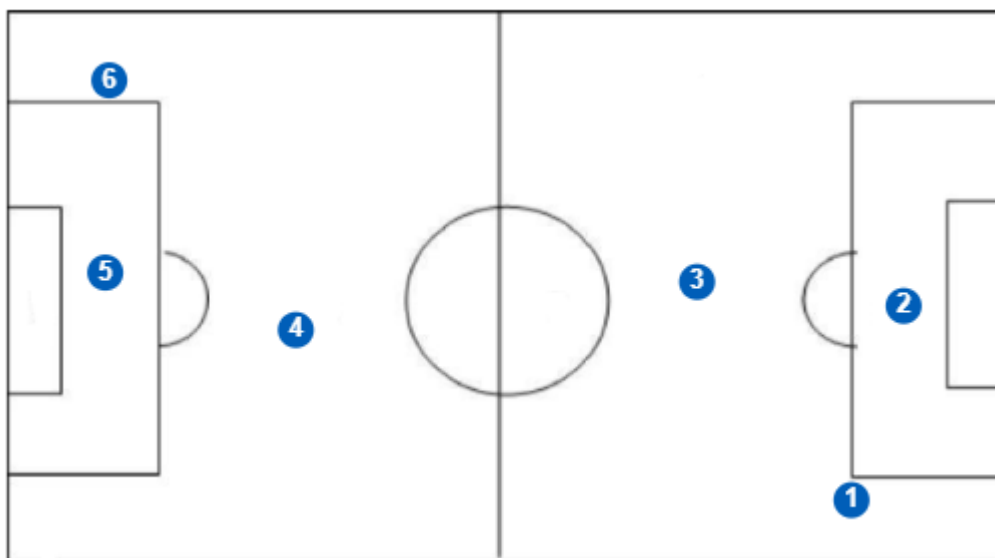
### ENKELTRESULTATER

| Testpunkt | Støtdemping | Deformasjon |
| 1 | 47 | 4.5 |
| 2 | 46 | 4.5 |
| 3 | 50 | 5.3 |
| 4 | 51 | 5.4 |
| 5 | 47 | 5.0 |
| 6 | 45 | 4.3 |
| Middelverdi | 47 | 4.8 |

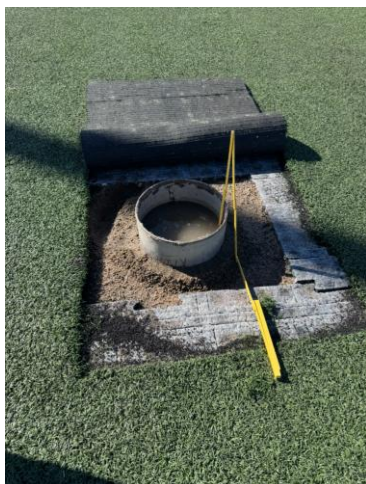
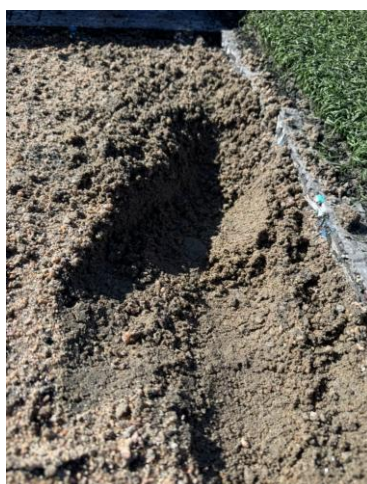
Det ble gjennomført test av dreneringsevne på avrettingslag. Dette ble testet i henhold til NS-EN 12616, der en stårling (ø300 mm) skruses/presses ned i grusen og fylles opp med vann med en gitt høyde over underlaget. Tiden registreres fra dette nivået til alt vann i ringen er trukket ned i underlaget eller til underlaget ikke lenger absorberer mer vann. Det nordiske kravet er 180mm vann/time (3mm per min).

Da både punkt 1,2 og 4 ikke viste noe tegn til drenering, var det ikke noe hensikt i å teste resterende punkter da disse også ville fått samme resultat. Det kan derfor konkluderes med at banen ikke drenerer.

Erfaringsmessig kan baner som ikke har god nok vertikal drenering fortsatt lede vann bort fra banen dersom hvelvingen i banen er god nok. I tilfeller der det vurderes å bevare banefundamentet og eksisterende PAD må det også vurderes om det har vært problematikk knyttet til overvann på banen tidligere. Det er viktig i tilfellet å være klar over at vannet trolig vil ha funnet seg en vei gjennom eksisterende konstruksjon og at utskiftning av komponenter kan påvirke vannbanen.
