# Bilag 1: Kundens beskrivelse av Oppdraget (kravspesifikasjon)

Tiltak 47 i tiltaksplanen for Rondane villreinområde omhandler "*Fjerning av parkeringsplass på Spranget og utvikling av parkeringstilbudet på Mysusæter, samt regulering av motorferdsel på veien fra Tjønnbakken inn til Spranget*".

Gjennomføringen av oppdraget i felt er todelt og består av *sanering* og *restaurering* av parkeringsplassen på Spranget i Rondane. Området som skal tilbakeføres til natur er omtrent 4,6 dekar, se figur 1.

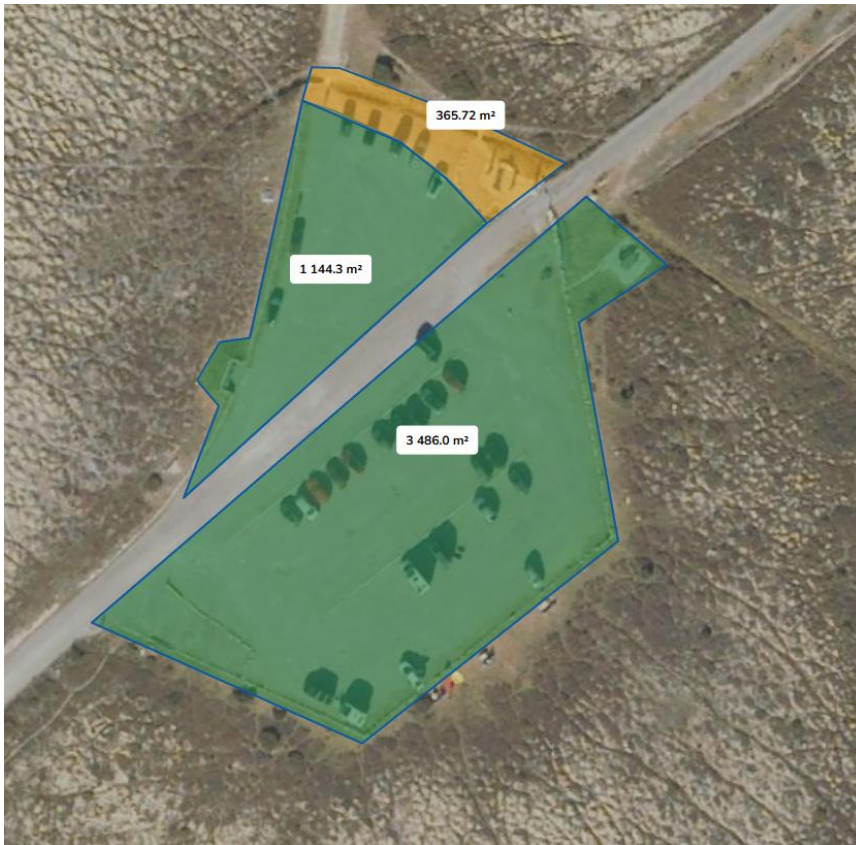
Figur 1: Grov markering av område som skal restaureres (grønt), og område der grøft skal tettes, men grusdekke/veien bestå (oransje). Hentet fra norgeskart, bearbeidet av Miljødirektoratet.

Parkeringsplassen må saneres, da det er tilført en del masser, stein og blokker som må fjernes fra området. Veien gjennom parkeringsplassen fra Reinsbommen til Rondvassbu, skal bestå, men arealet som er merket av i grønt i figur 1, skal saneres, og masser skal fjernes fra området og leveres til godkjent massemtak. Massene som skal skrapes av og fjernes, består av grus, steiner som avgrensar dagens parkering, samt fundamentering og store blokker rundt søppelkasser og informasjonspunkt (se figur 2 og 3). Deler av massene kan brukes til å tette hull etter fundamenter som fjernes. Tilbyder kan dessuten foreslå gjenbruk av deler av massene som er skissert fjernet fra området, med mål om å skape mikroklima for å bedre forholdene for revegetering. Dette krever imidlertid at massene ikke er forurenset i en slik grad at de kan skade miljøet. Tilbyder bes gjøre en kvalifisert vurdering av hvorvidt massene er tilstrekkelig rene for slik bruk. Tilbyder må vurdere og belyse i tilbudet hvor mye masse som skal fjernes, med mål om å balansere fjerning av tilførte masser og hvor mye jordsmonn som trengs for at god gjenvekst skal være mulig.

For å ta høyde for at brua over Ula blir revet, eventuelt erstattet med ny bru, jf. tiltak 48 i tiltaksplan for Rondane villreinområde, er det behov for å beholde en kobling til veien fra parkeringsplassen ned til brua, markert med oransje i figur 1. I det oransje området er det dessuten etablert grøft for å hindre villparkering. Denne grøften har ingen dreneringsfunksjon, og vi ønsker et forslag til hvordan den kan fylles.

Etter endt sanering, skal området tilbakeføres til natur. Restaureringsarealet skal revegeteres med stedegen vegetasjon i tilstrekkelig grad til å utgjøre et godt utgangspunkt for videre gjenvekst. Spranget er et værhardt område med stedvis meget skrint jordsmonn, og dette må hensyntas i planleggingen. Vi ber om en detaljert plan for restaurering/revegetering av parkeringsplassen, i tråd med grønn markering i figur 1, inkludert en anbefaling av når de ulike delene av arbeidet bør gjennomføres.

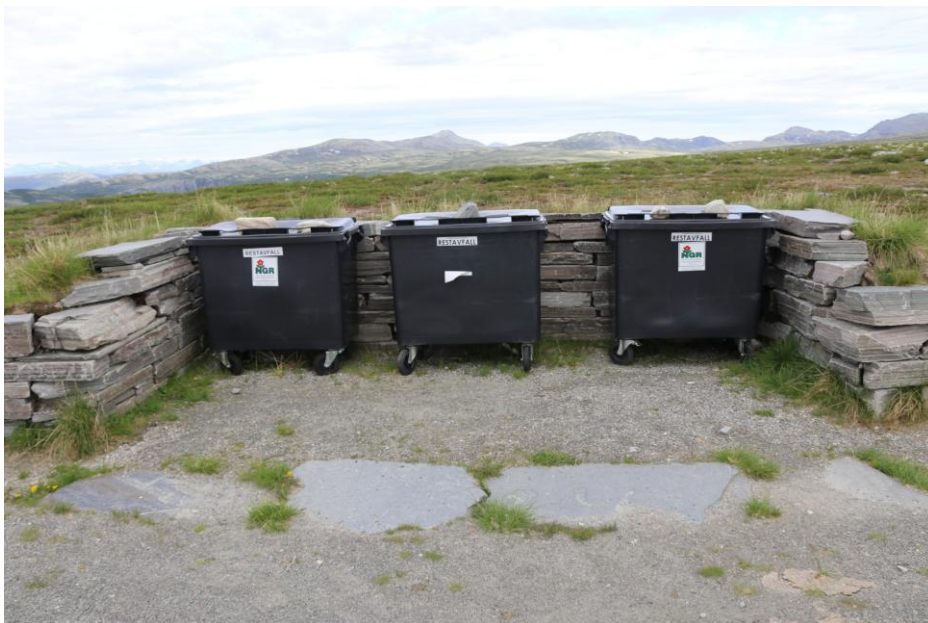
Figur 2: Opparbeidet søppelhåndteringsområde som skal restaureres. Foto: Rondane-Dovre nasjonalparkstyre

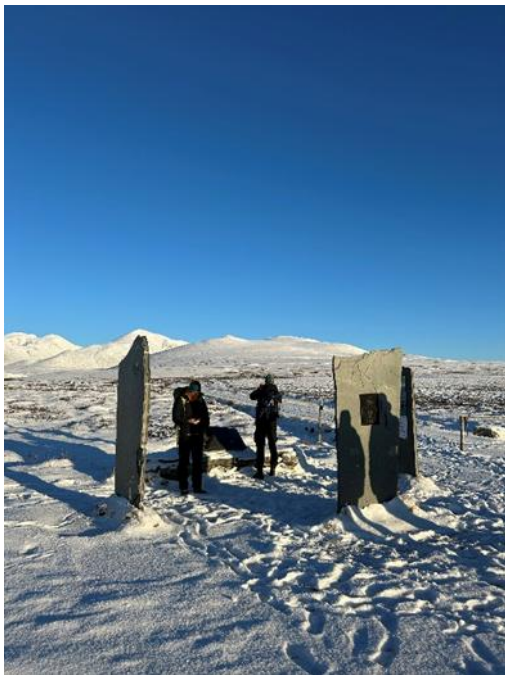
Figur 3: Informasjonspunkt som skal fjernes. Foto: Miljødirektoratet

Ved enden av parkeringsplassen (i nordøst) er det oppført et informasjonspunkt med ulike skilt og en større stein med inskripsjon (se figur 3). Skilt og stein er synlige, men det er ikke fundamenteringen under bakken. Her fins betongelementer som forankrer skiltene, og disse må graves opp, fraktes ut og leveres til godkjent massemtak. Skilt fraktes ned til angitt sted på Mysusæter, for gjenbruk. Angitt sted vil bli avtalt mellom Miljødirektoratet og leverandør.

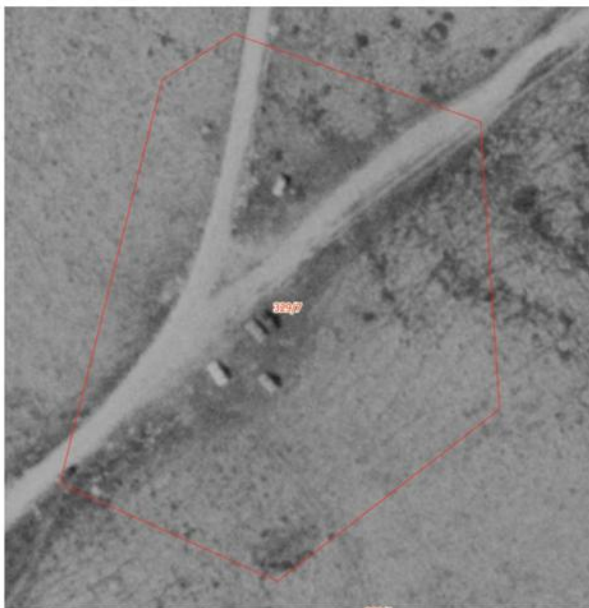
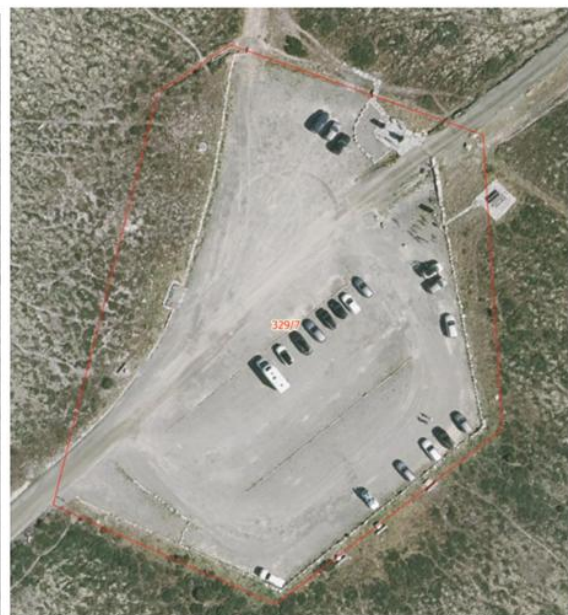
Figur 4: Oversiktsbilder som viser utvikling av området fra 1960-tallet. Hentet fra norgebilder

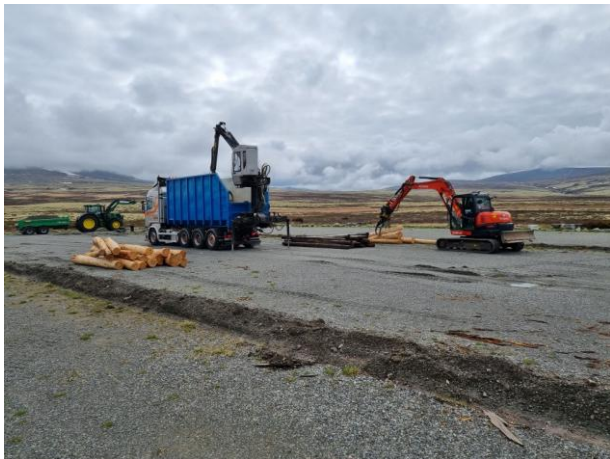
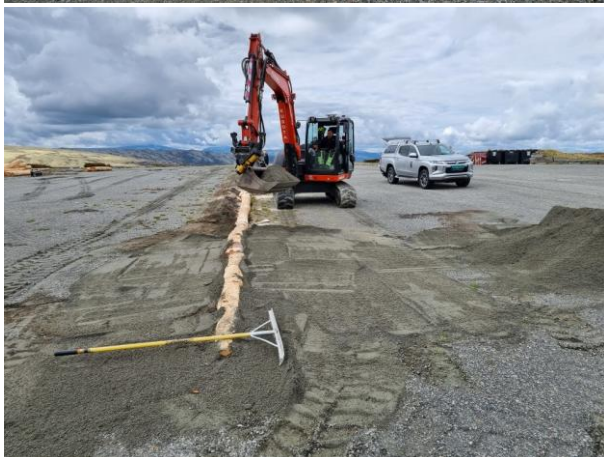
Figur 5: Bilder tatt under opparbeiding av parkeringsplassen. Foto: Statens Naturoppsyn
