NRVA		Laget av		Multiconsult	AV
HAMMEREN PV1		NEDRE ROMERIKE VANN- OG AVLØPSSKAP IKS			
Geologisk lengdesnitt		Konstr./Tegnet EHF	Kontrollert EHG	Godkjent EHG	
Koordinatsystem: EUREF89/NTM 11 Høydesystem: NN2000		Date 30.04.2026	Format/Høydetsokk H: 1:200 V: 1:300		
Tegningsnr. PV1-MA-150-CD-001-0				01C Revisjoner og status

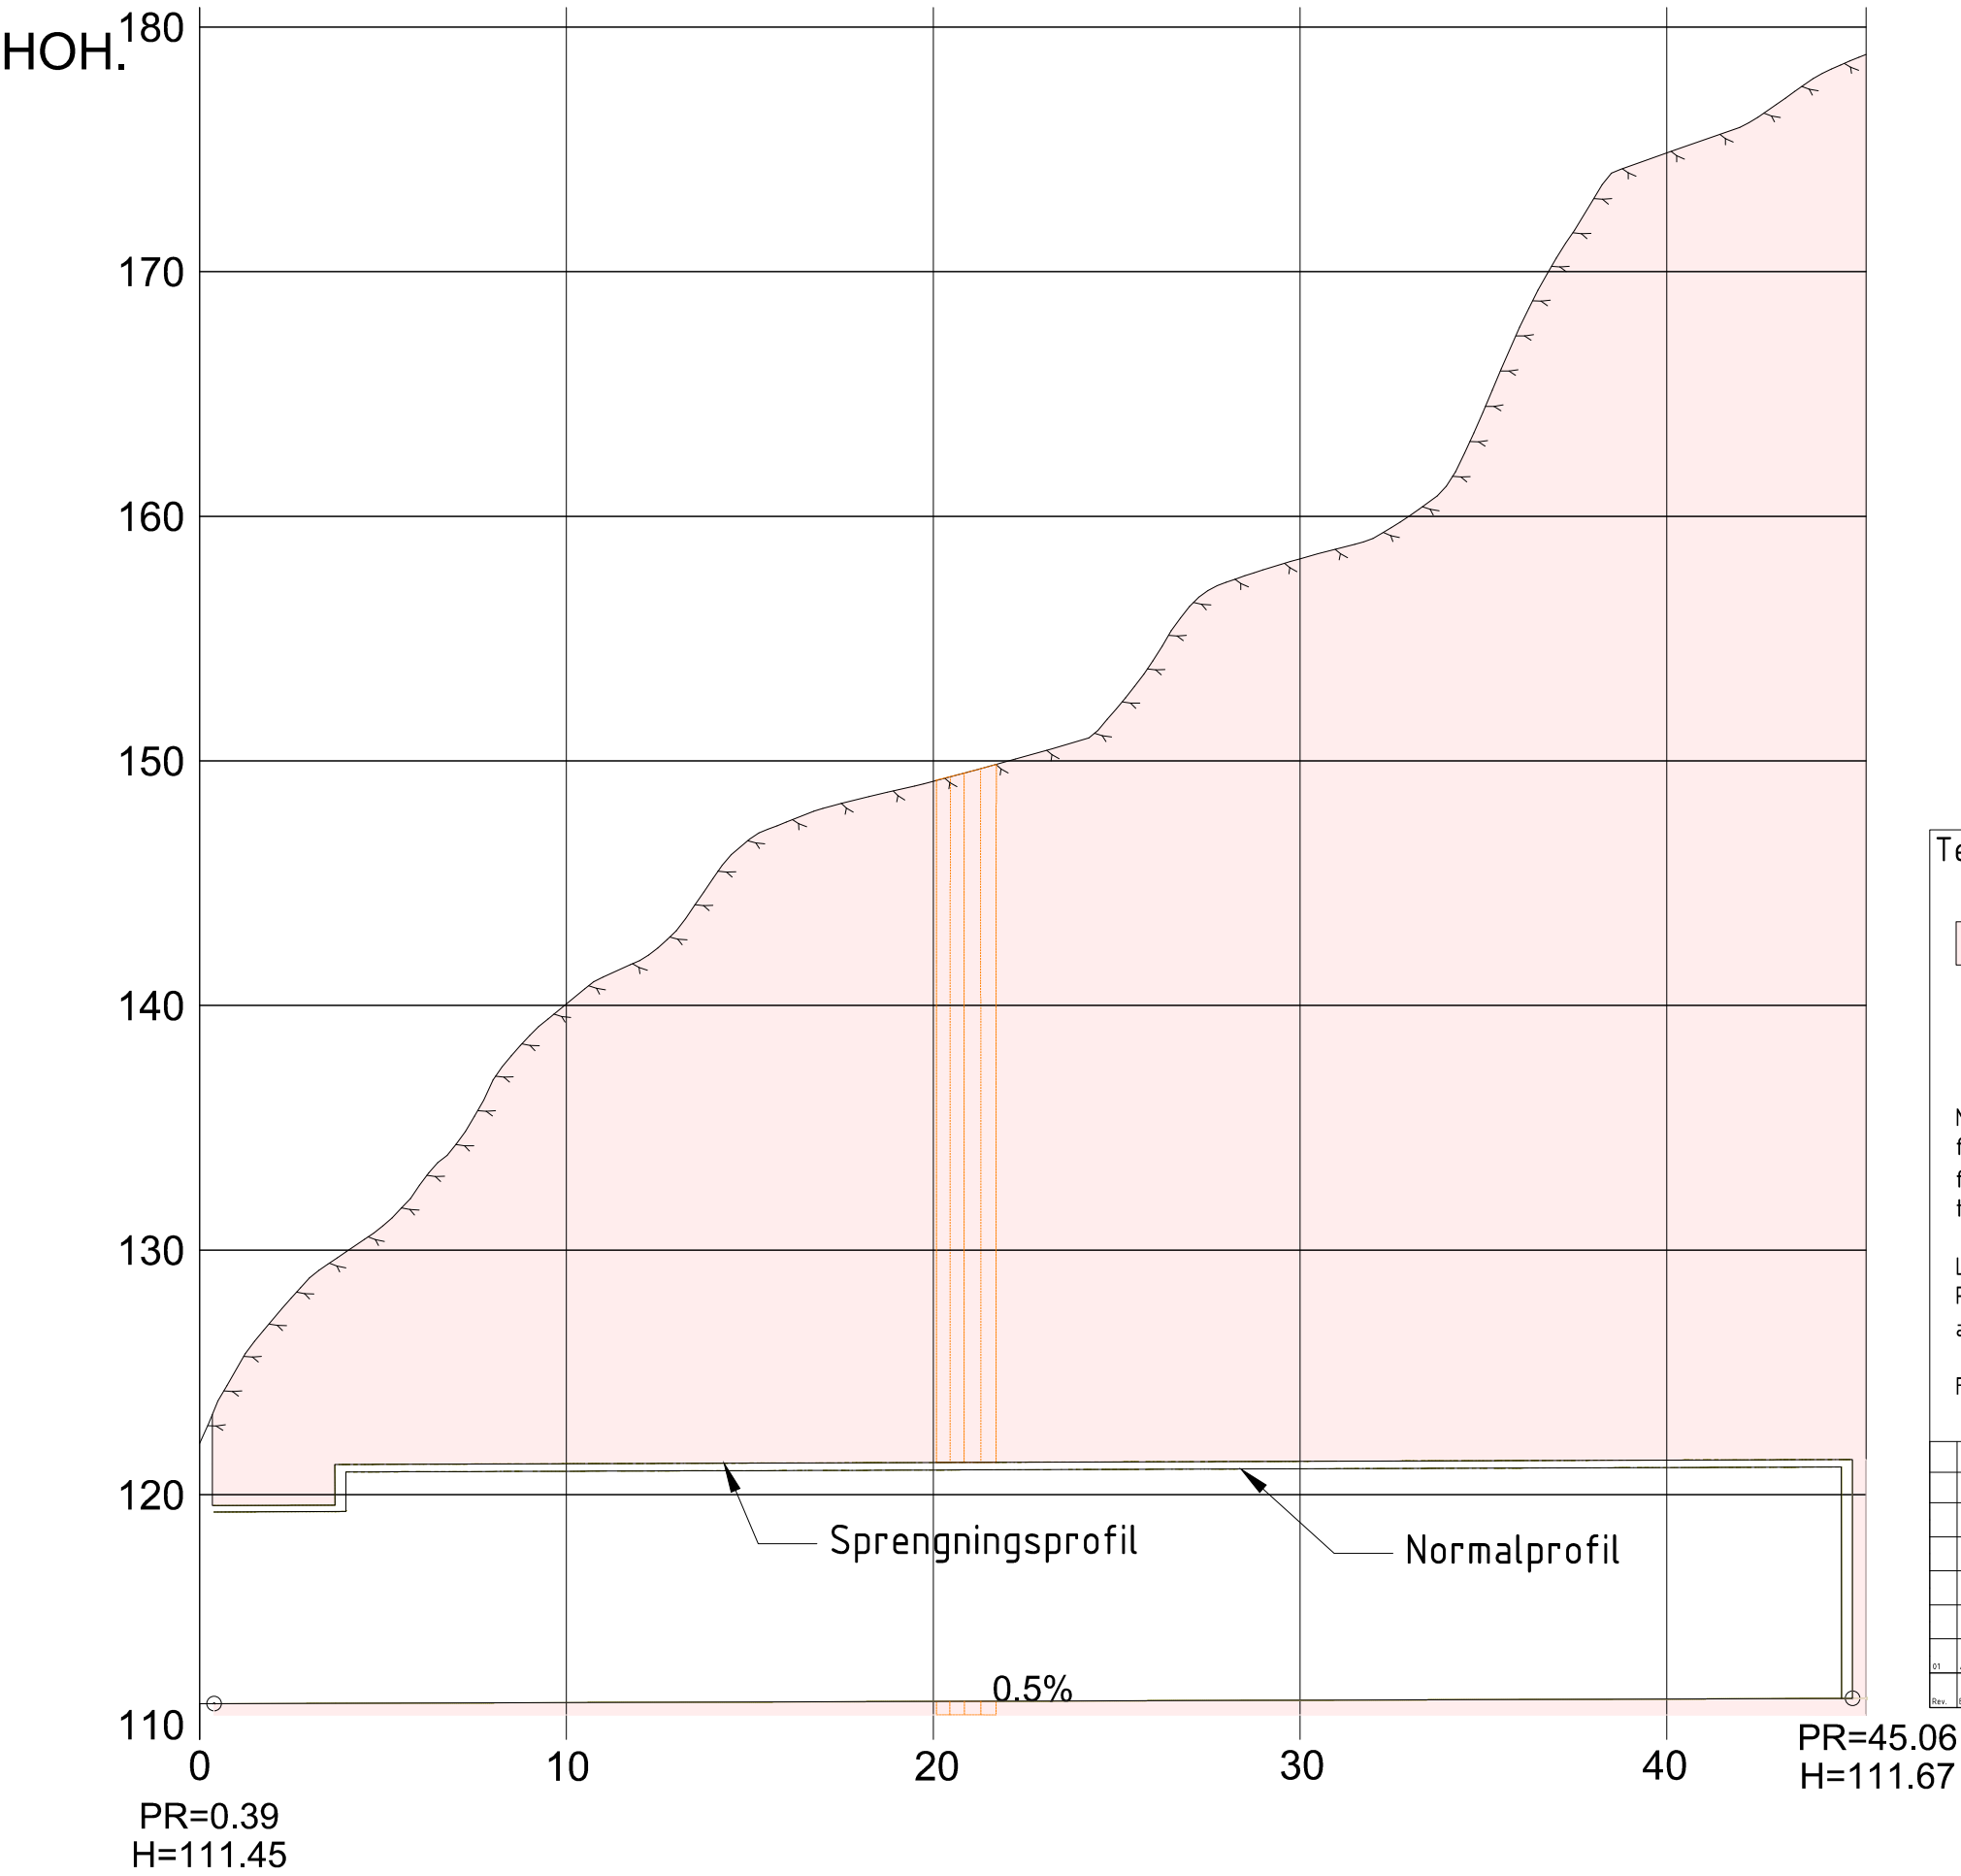
Antatt svakhetssone,
1-5 m mektighet

NB Potensielle svakhetssoner er tolket basert på tilgjengelige data som feltundersøkelser, grunnundersøkelser og tilgjengelige kartdata. Omfang, utberedelse og fall på potensielle svake soner kan avvike. Mindre svakhetssoner er ikke medtatt i tegningen.

Lengdeprofilet er vist langs senterlinje av prosjektert berghall, se plantegning PV1-MA-150-CD-001-0. Merk at senterlinjen ikke ligger i senter for adkomsttunnelen og at vertikal målestokk og horisontal målestokk er forskjellig.
