HAMMEREN PV1

NEDRE ROMERIKE VANN- OG AVLØPSSKAP IKS

Geologisk plantegning

Tegningsnr.
PV1-MA-150-CC-002-0

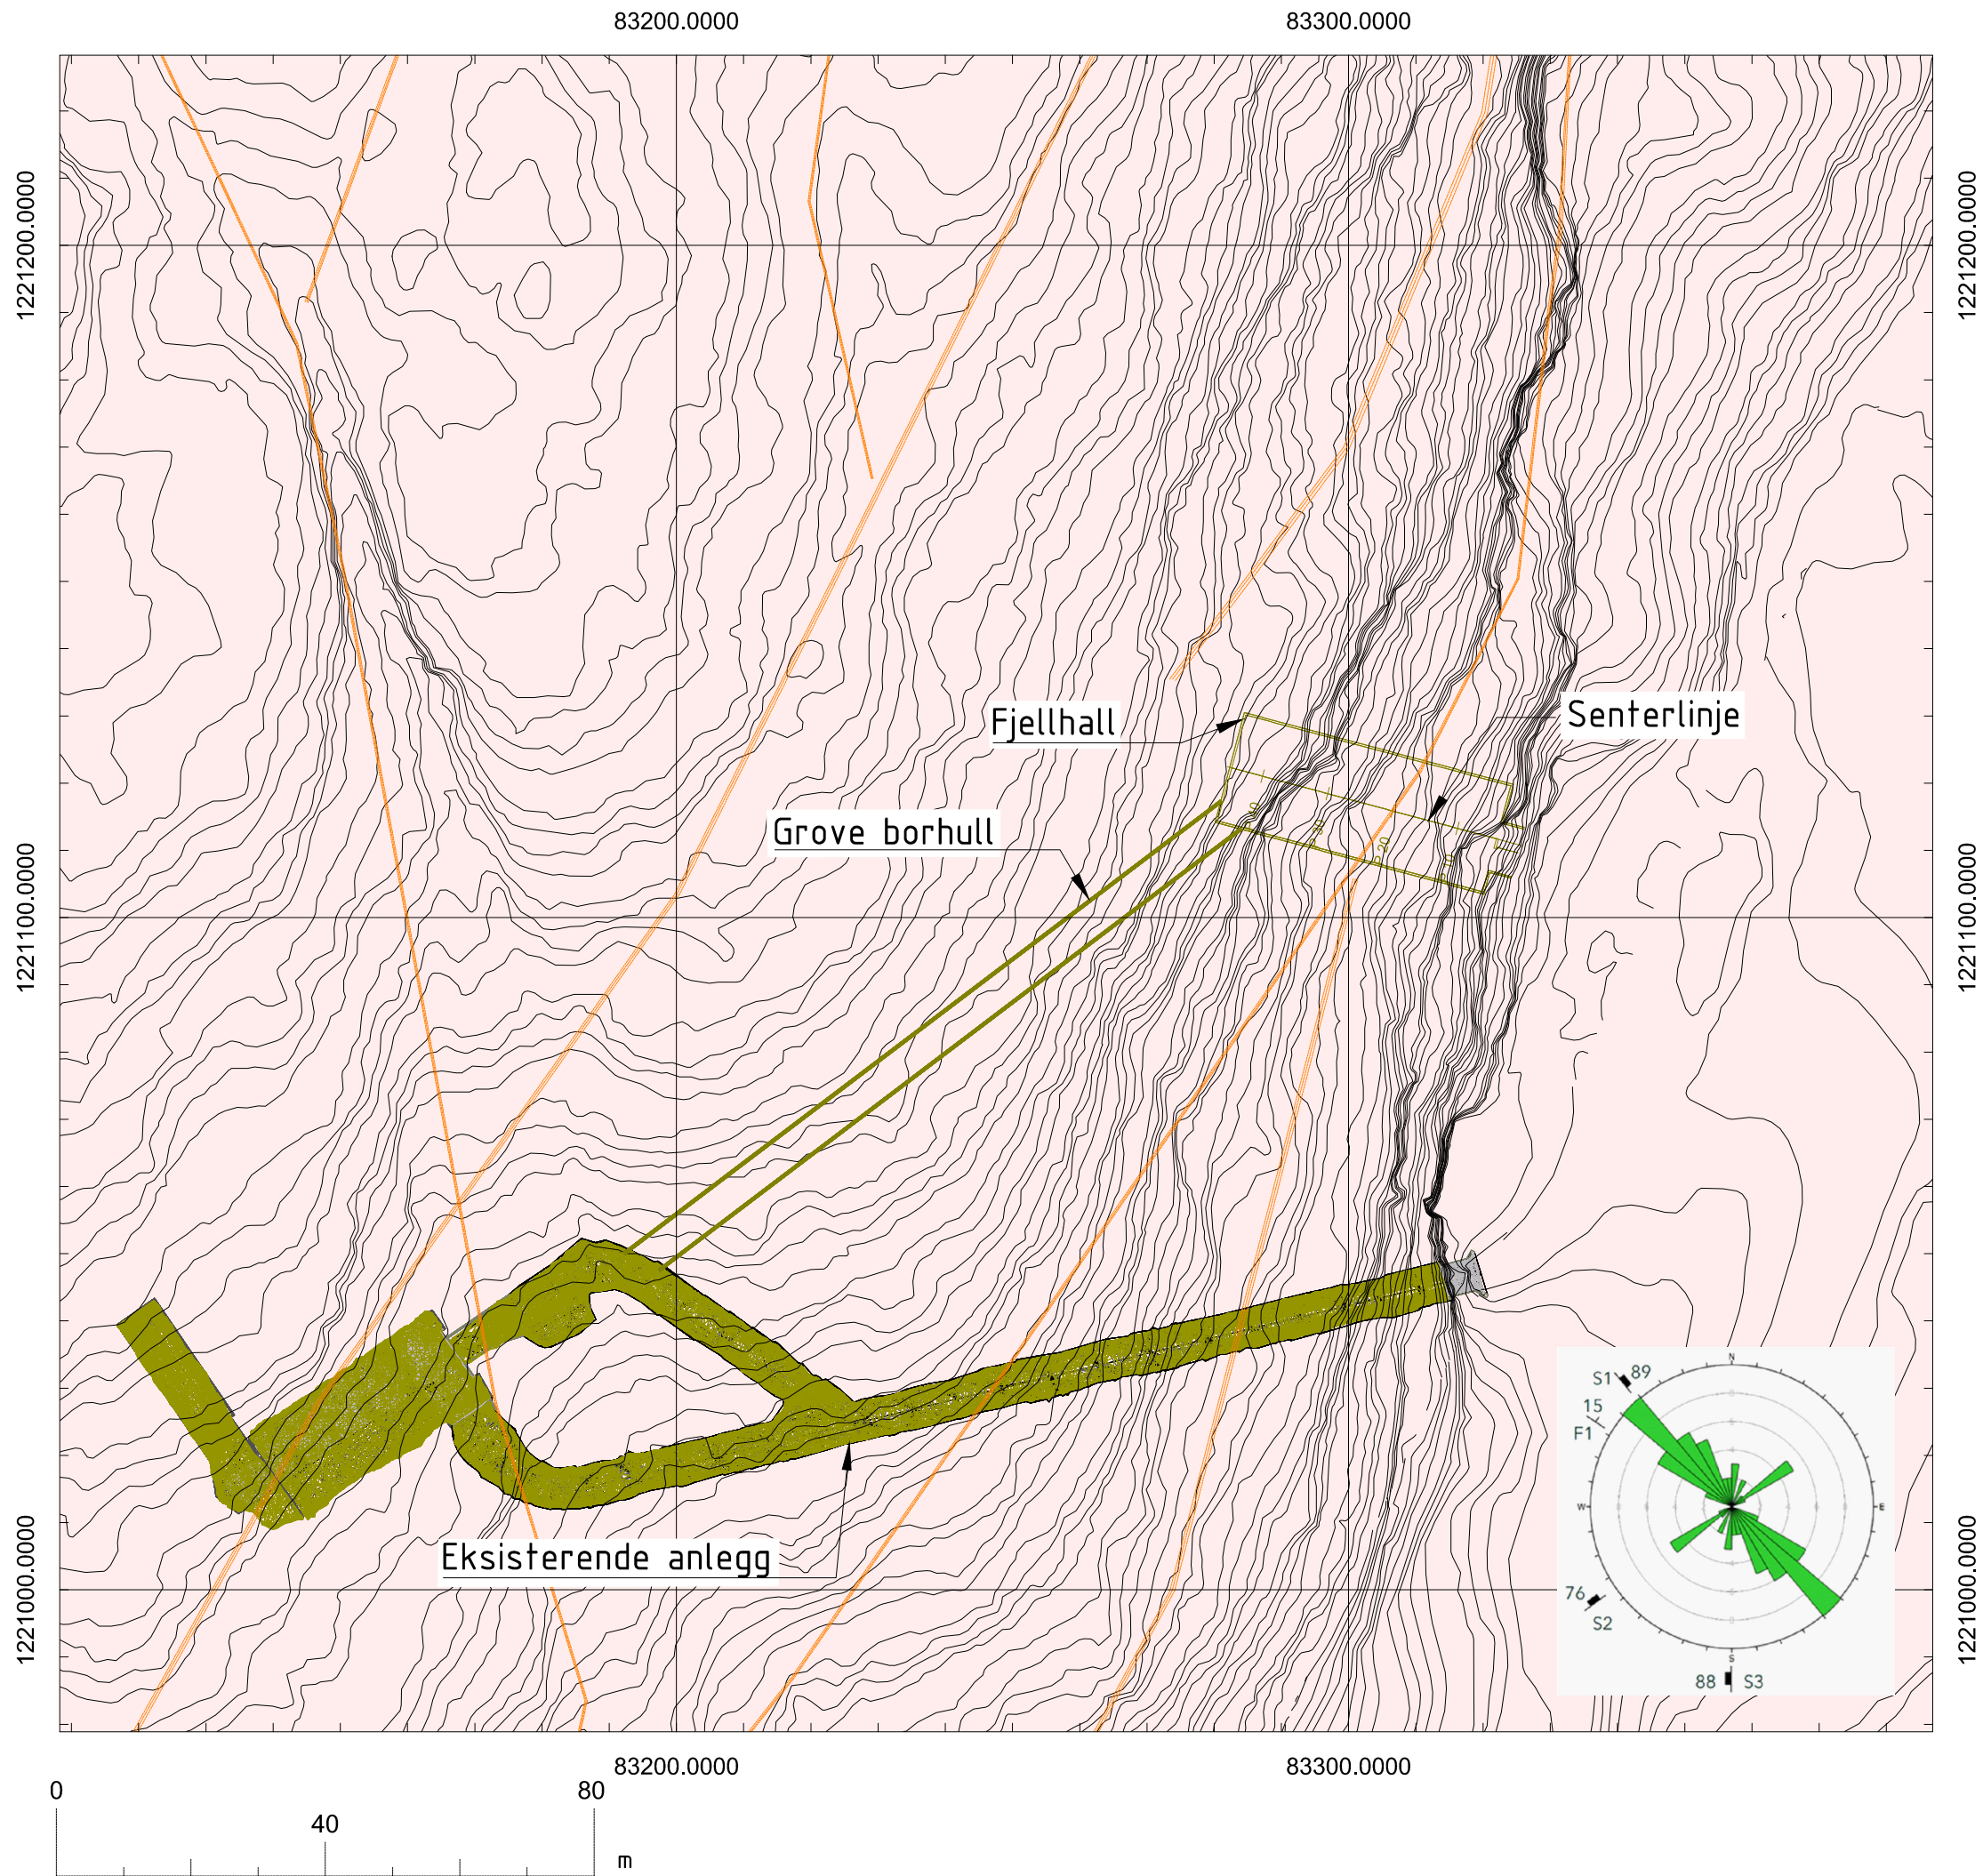
NB Potensielle svakhetssoner er tolket basert på tilgjengelige data som feltundersøkelser, grunnundersøkelser og tilgjengelige kartdata. Omfang, utberedelse og fall på potensielle svake soner kan avvike. Mindre svakhetssoner er ikke medtatt i tegningen.

Lengdesnittet PV1-MA-150-CD-001 er vist langs senterlinje av prosjektert berghall.
