Oppdrag:	Fv. 49 – Fossenbratte-tunnelen forskjering vest			Fagrapport-nummer:		060878-GEO-NOT -03	
Oppdragsgivar:	Utbygging sør, Knut Tøn	Planfase:	Utbygging	Ant. vedlegg:			Rev. 00
Kommune:	Samnanger	Vegnr.:	Fv. 49	Vegref.:	S10D1	m:	5530-5500
UTM 32 ref.:		ÅDT:	2800	PKK/Geoteknisk kategori:			2
Utarbeida av:	Håvard Fiksen	Kontrollert av:	Harald Hauso

Fv. 49, reinsk og sikring av vestleg fortskjering av Fossenbratte-tunnelen

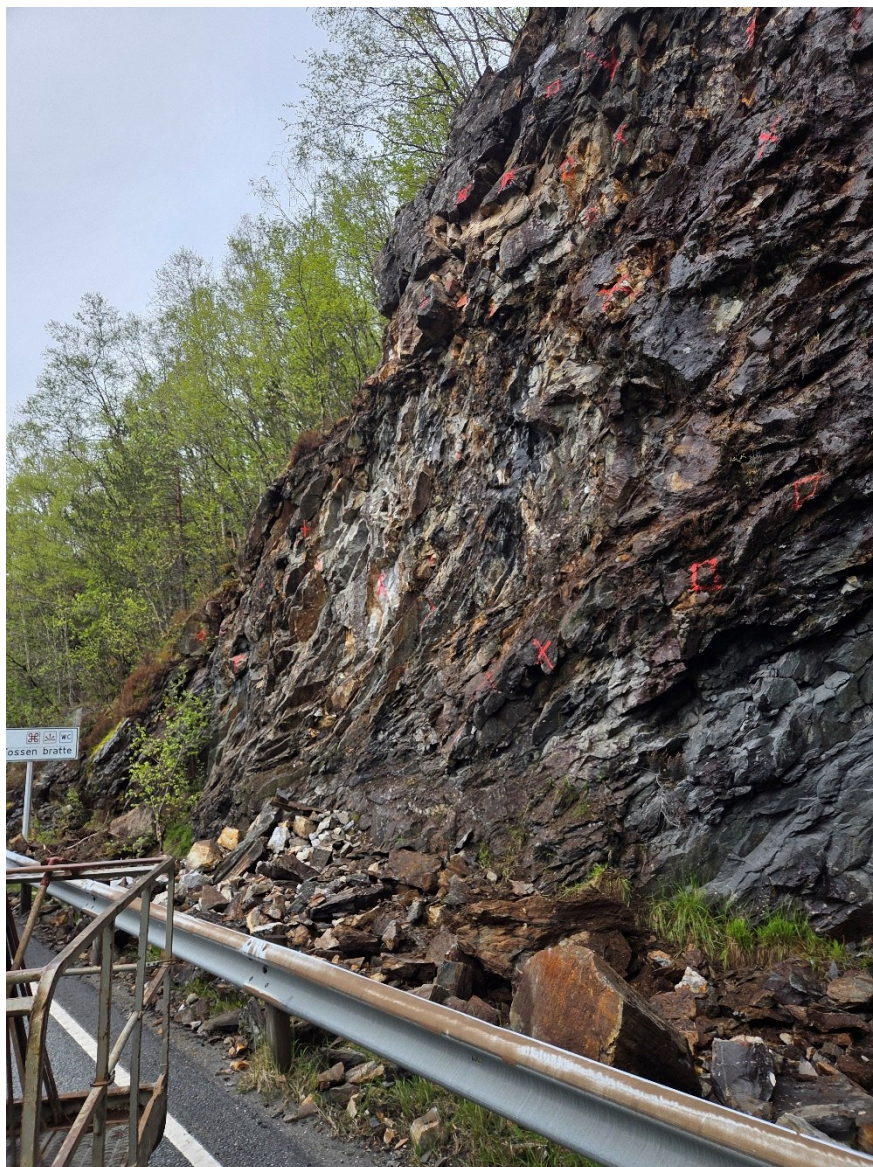
Figur 1. Boltemerking. X-ar er påmerka av entreprenør. Enkelte boltemerker er plassert på desse x-ane. **Her skal det monterast bolt (dvs. merka er gjeldande.)**

Det er fokusert på å boltesikre dei større bergmassane som kan nå veg. I alt er det merka for i overkant av 30 boltar (sjå Figur 1- Figur 4). Alle boltar er av dimensjon Ø20mm med lengder 2,4 meter (runder merker), 3 meter (trekantar) og 4 meter (firkantar). Boltar skal gysast. Ein kan med fordel i dei mesta oppsprukne partia nytta trekantplater.

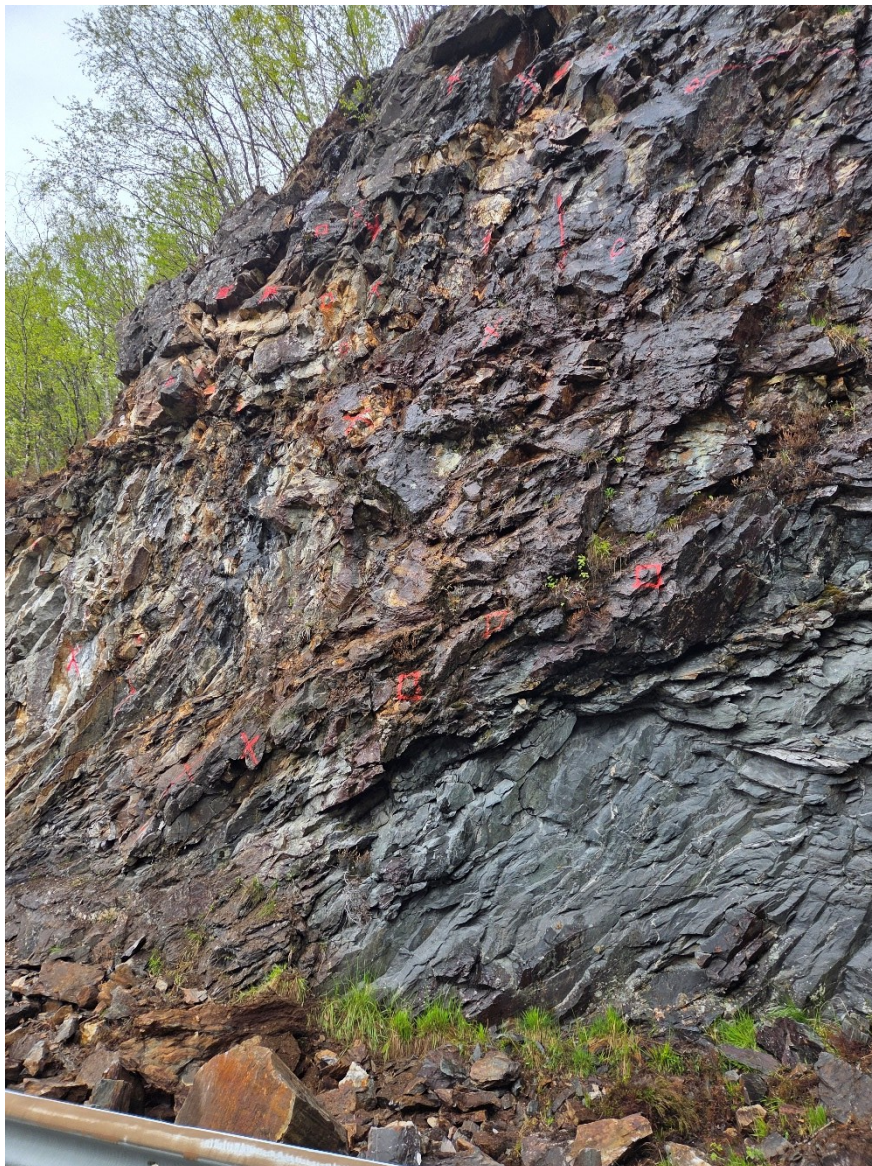
Figur 2. Boltemerking. X-ar er påmerka av entreprenør. Enkelte boltemerker er plassert på desse x-ane. **Her skal det monterast bolt (dvs. merka er gjeldande.)**

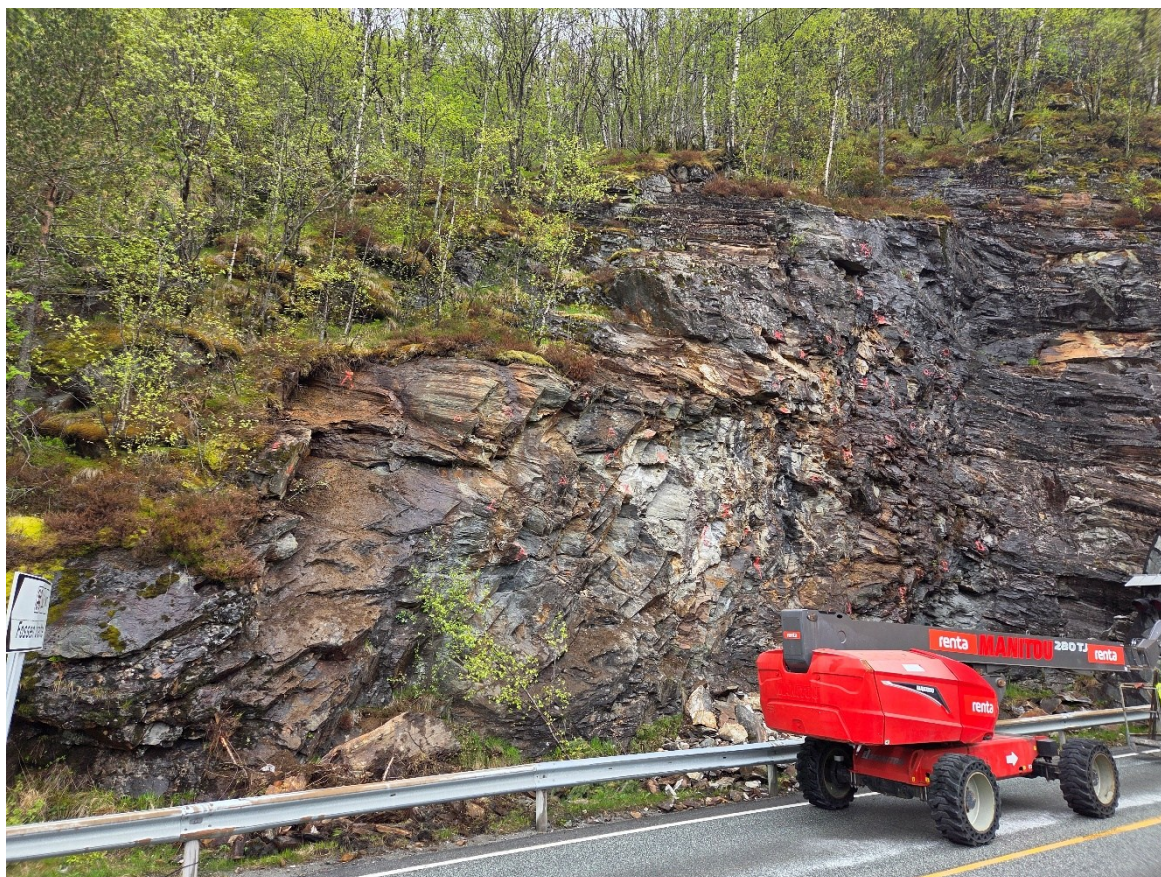
Figur 3. Boltemerking. X-ar er påmerka av entreprenør. Enkelte boltemerker er plassert på desse x-ane. **Her skal det monterast bolt (dvs. merka er gjeldande)**

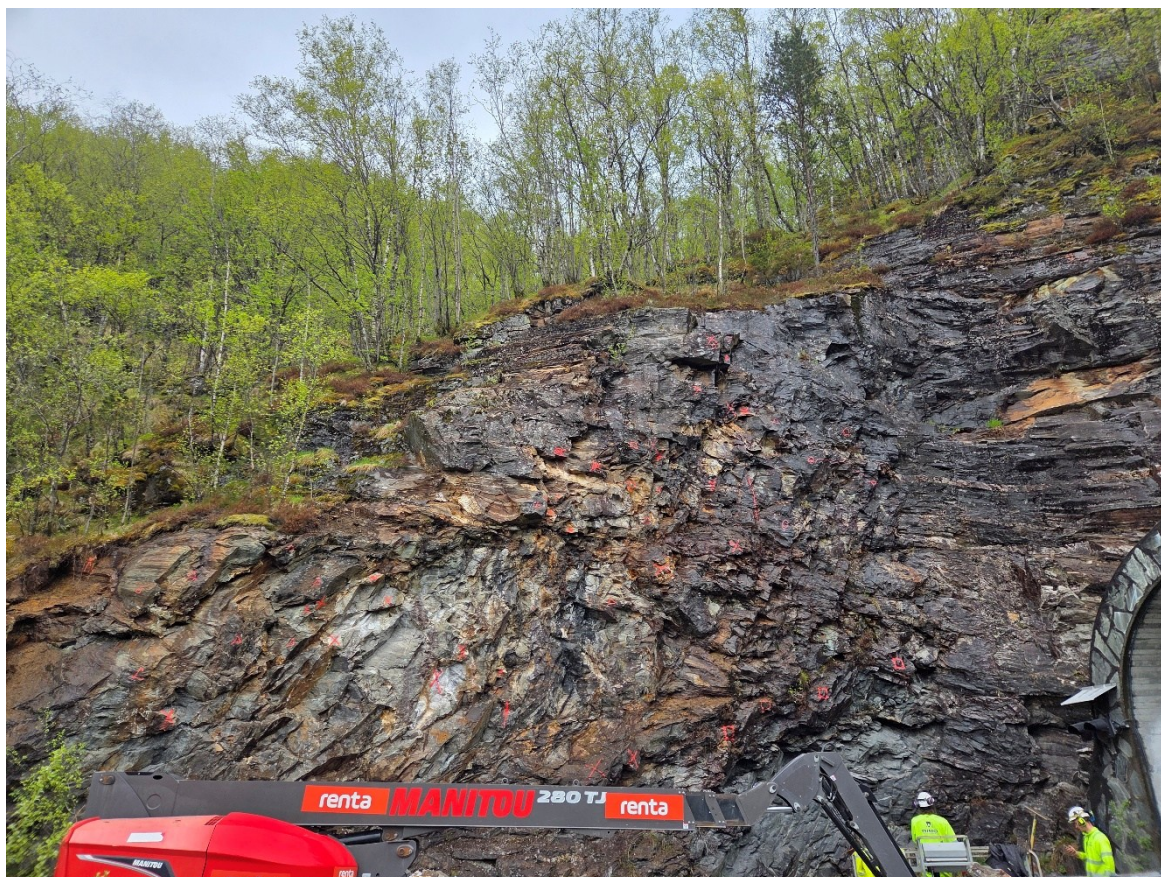
Figur 4. Boltemerking. X-ar er påmerka av entreprenør. Enkelte boltemerker er plassert på desse x-ane. **Her skal det monterast bolt (dvs. merka er gjeldande)**

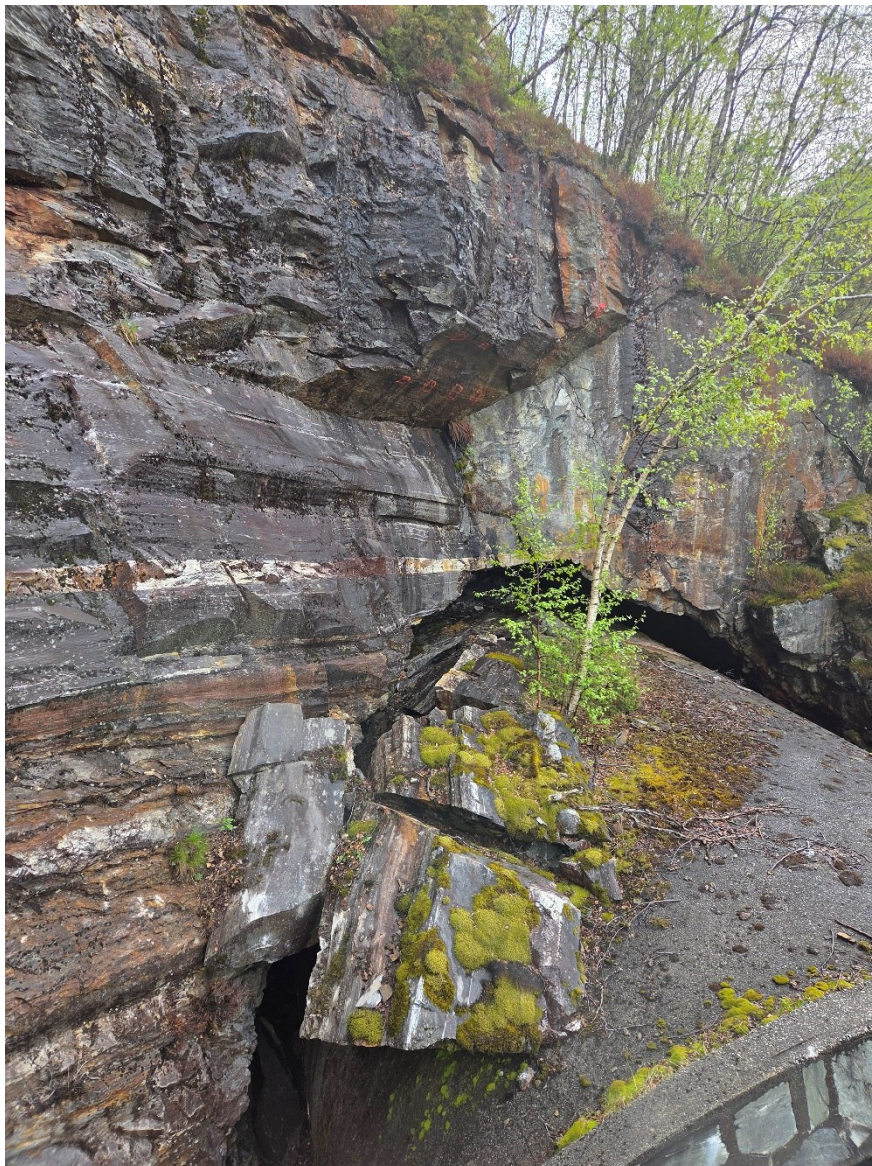
området her (Figur 5). Figur 5 viser tidlegare utfall langs sprekkeplana der nokre kubikkmeter har landa på portalen. Utfalla har ikkje skade portal grunna låg slepphøgde.

Figur 5. Sikring av utgåande sprekkeplan med større volum. Legg merke til eldre utfall langs disse sprekkeplana nærast i foto. I alt er det merka 8 boltar her av 4 meter lengd.

Bak portalområdet er det ikkje naudsynt med reinsk. Her har ein derimot nokre sprekkesett som potensielt kan utløyse bergvolum som kan skade tunnelportalen. Det er difor markert 8 boltar i
