# Revidering av tiltaksplan for forurensing til Hoppestadvegen

Dette er en revidering av SWECO's «Miljøteknisk grunnundersøkelse og tiltaksplan» for prosjektet Fv.3282 Hoppestadvegen.

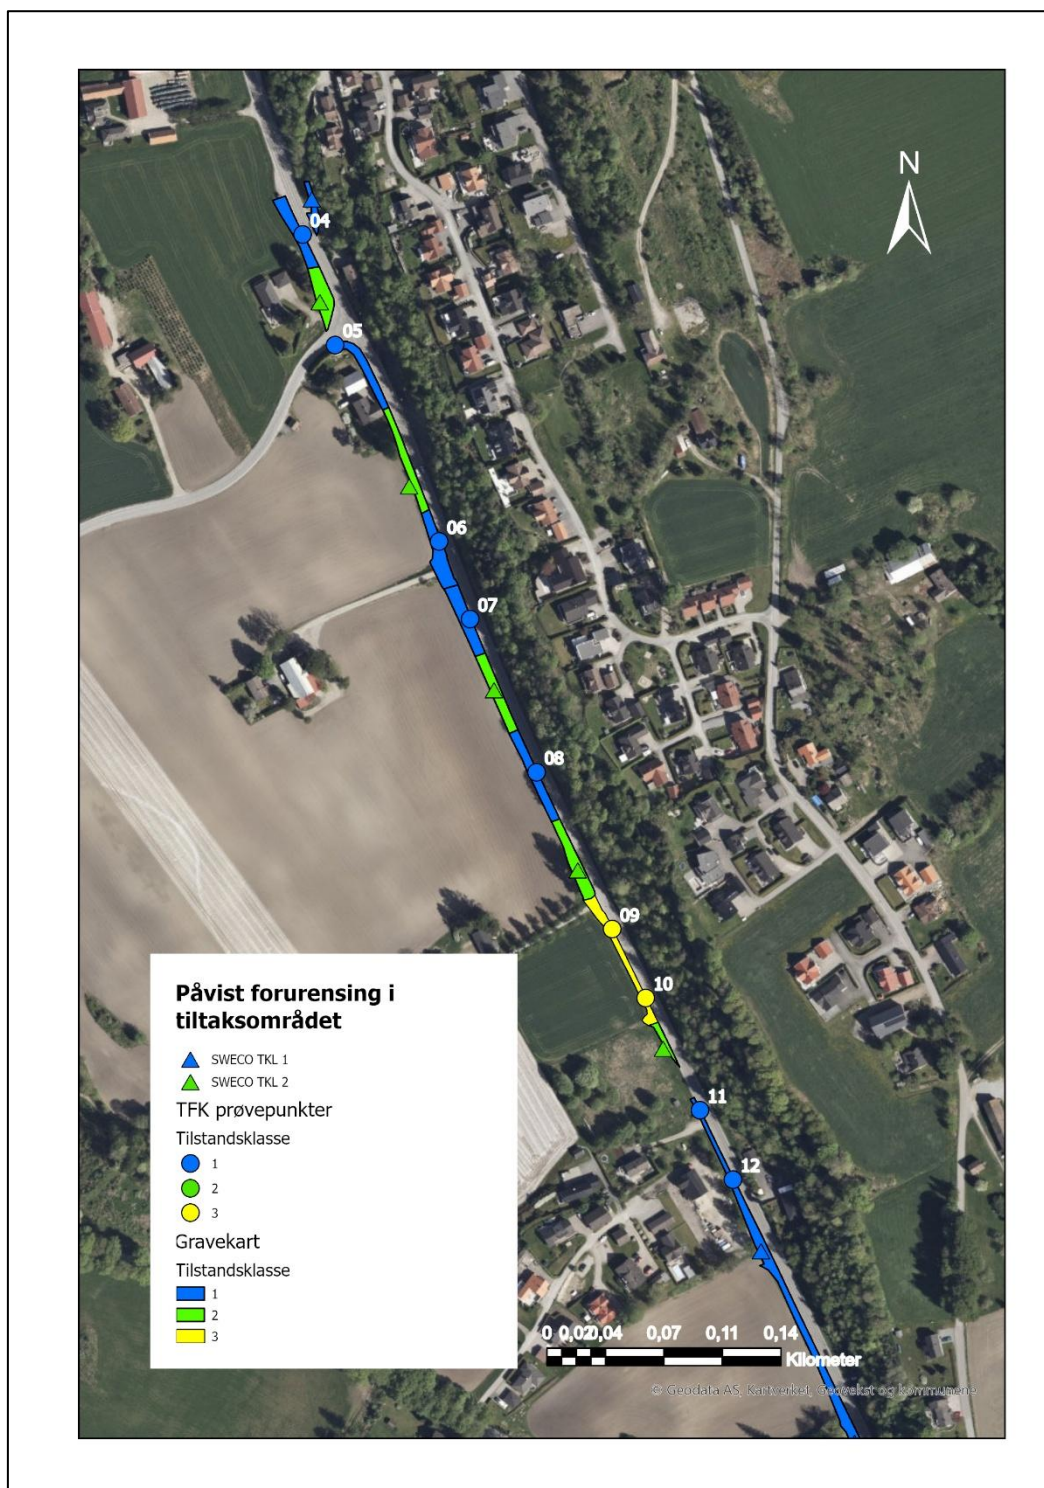
Figur 1 Kartet viser prøvepunkter for grunnforurensning i forbindelse med etableringen av GS-veg langs nordre del av Hoppestadvegen. Her vises påvist forurensning basert på prøvepunkter utført av både Telemark fylkeskommune og SWECO. Kartet inkluderer også et gravekart som er inndelt ut fra funnene av forurensning ved disse prøvepunktene. Tilstandsklassene for målt forurensning: blå = svært god, grønn = god, og gul = moderat.

De nye grunnforusensingsprøvene ble utført av Telemark fylkeskommune 16. mai 2025 ved hjelp av grunnboring med maksimal prøvedyp på 0,5 meter langs Hoppestadvegen. Prøvepunktene lå med omtrent 50 meters mellomrom fra stedene hvor SWECO tidligere hadde påvist forurensning. Dette ble gjort for å avgrense de forurensede områdene. Prøvepunktene til TFK og SWECO kan observeres i figur 1 og 2. Til orientering ble prøvepunkt nr. 1-3 tatt utenfor tiltaksområdet, derfor vises kun prøve nr. 4-16 i kartet.

Resultatene for TFK sine prøver kan avleses i vedlegg 2, og viser at det er påvist en ny tilstandsklasse (TKL 3) ved to nærliggende prøvepunkter (09 og 10). Disse punktene har moderat forurensning, med moderate verdier av arsen for prøvepunkt 09 og moderate nivåer av nikkel i prøvepunkt 10. Prøvepunkt 10 hadde også «god» tilstand av arsen og krom. Utenom dette var det ett prøvepunkt som viste «god» tilstandsklasse (16). Dette skyldes forhøyede nivåer av krom for prøvepunkt 16.

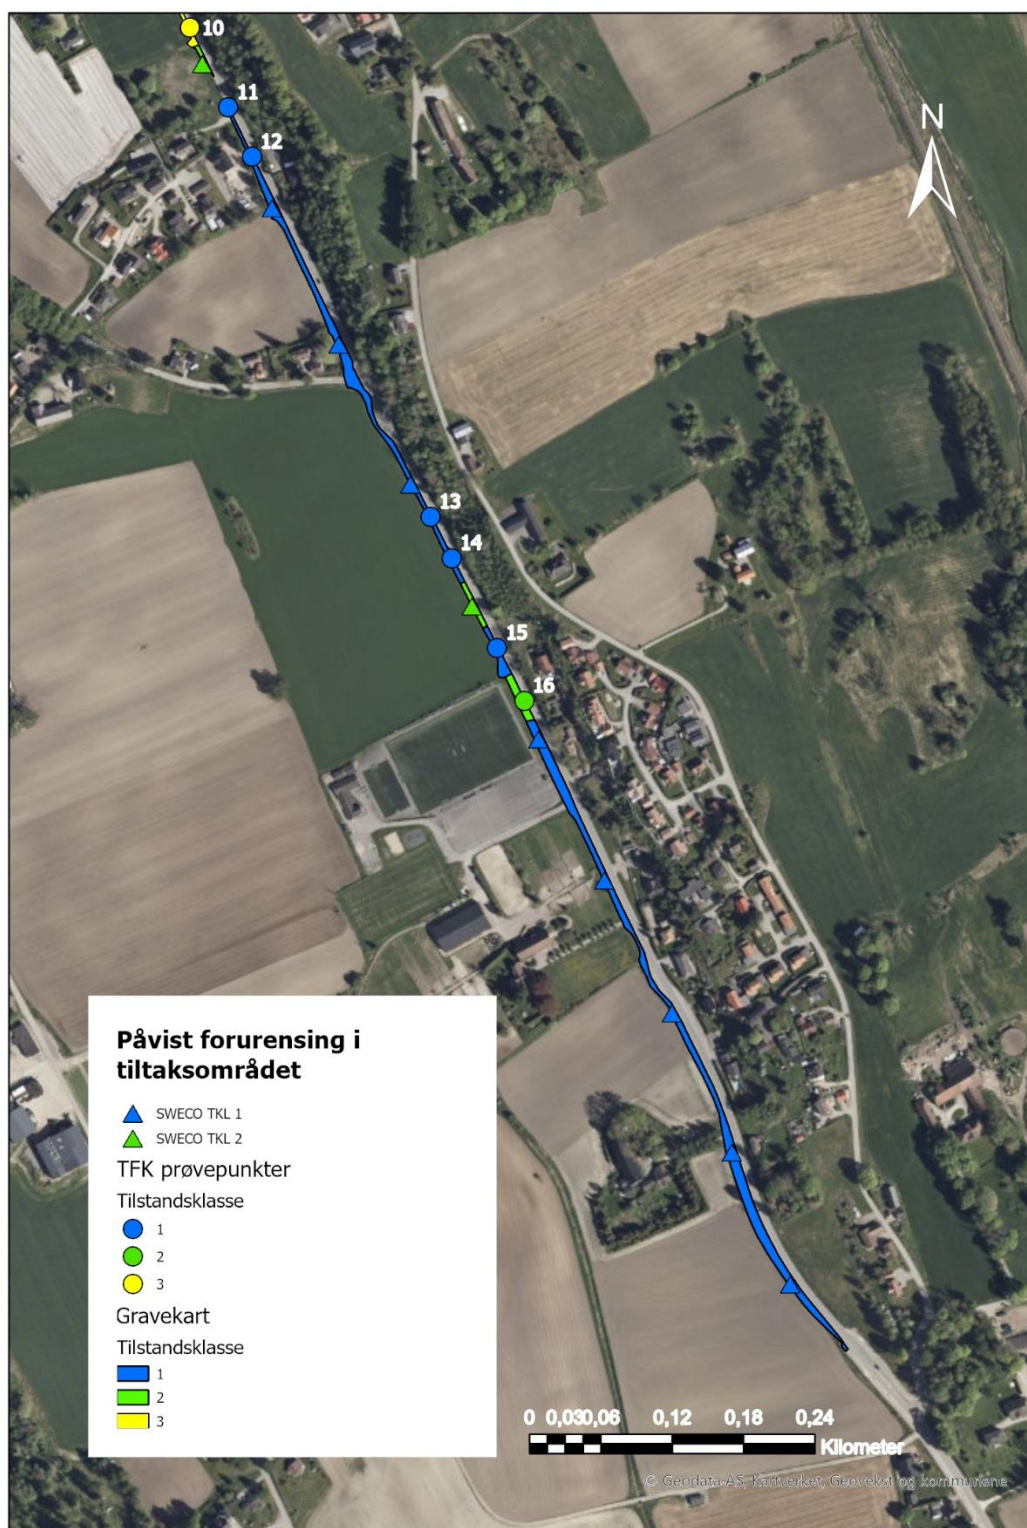
Figur 2 Kartet viser prøvepunkter for grunnforurensning i forbindelse med etableringen av GS-veg langs søndre del av Hoppestadvegen. Her vises påvist forurensning basert på prøvepunkter utført av både Telemark fylkeskommune og SWECO. Kartet

inkluderer også et gravekart som er inndelt ut fra funnene av forurensning ved disse prøvepunktene. Tilstandsklassene for målt forurensning: blå = svært god, grønn = god, og gul = moderat.
