# Rapport for miljøkartlegging - Rolvøyveien 240 (garasje)

Miljøkartleggingsrapport som identifiserer helse- og miljøfarlige stoffer i bygningsmaterialer og installasjoner

| Tittel på rapport: | Rapport for miljøkartlegging - Rolvsøyveien 240 (garasje) |
| Oppdragsnavn: | BPNG Fv. 109 Delstrekning 1- Miljøkartlegging av boliger |

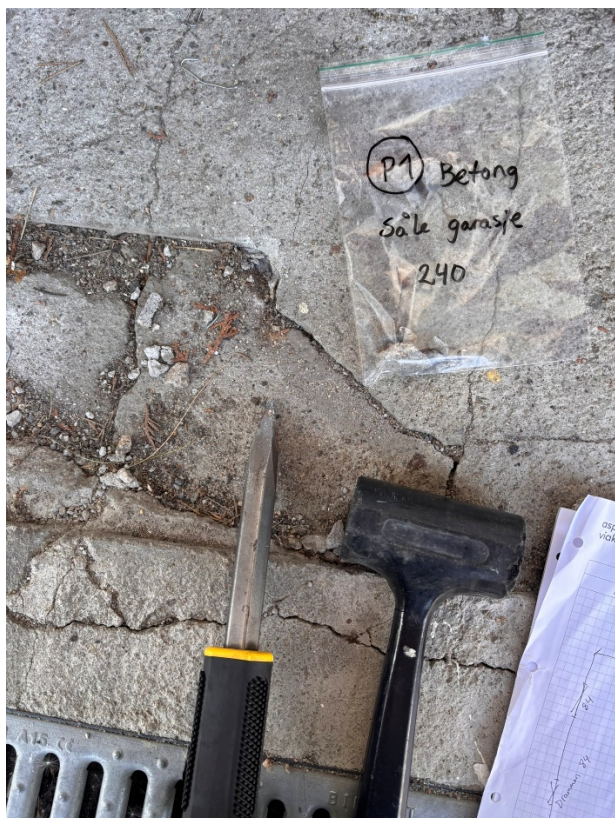
Bilde B1: Prøve 1 av betongsøle i garasjen.

| Prøve nr. | Bildenr. (vedlegg A) | Sted | Type prøvemateriale | Analysert for: | Resultat* (mg/kg) |
|---|---|---|---|---|---|
| P1 | B1 | Betong såle garasje 240 | Betong | Tungmetaller<br>PCB | Ordinært avfall |

Det er tatt ut 1 prøve av betong (markert grønn) som ligger under grenseverdi for gjenvinning gitt i Avfallsforskriften kap. 14a.

***Basert på dette anbefales at betong og tyngre bygningsmaterialer kan gjenvinnes.***

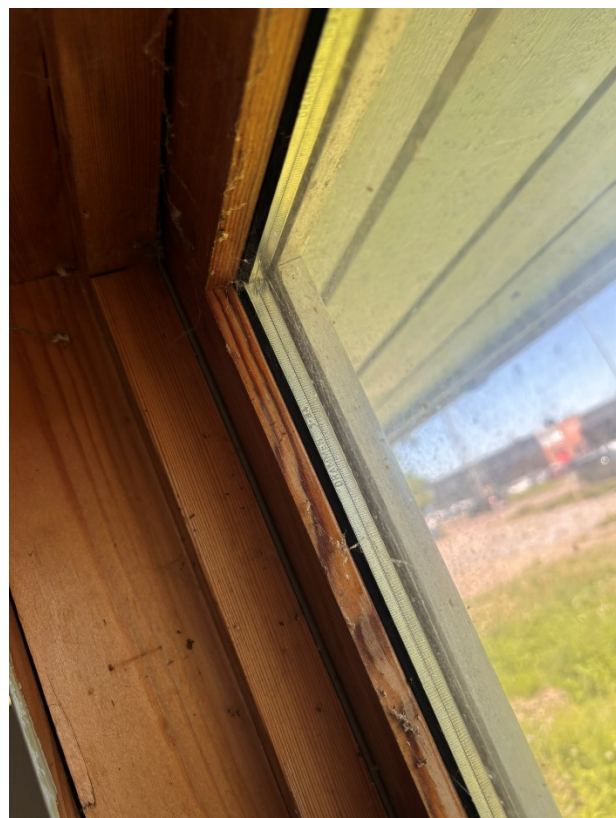
Bilde B2: Isolerglassvinduer markert Drammen 1984 med innhold av klorparafiner.

| TYPE AVFALL<br>(kodeinndeling<br>etter NS 9431<br>og EAL-koder) | Bygningsdel/annet | Sted | Beskrivelse av funn /<br>krav til håndtering | Mengde-<br>anslag<br>(ca.) | Bilde nr<br>(vedl. A) |
|---|---|---|---|---|---|
| 7158 –<br>Klorparafin-<br>holdige<br>isolerglassruter<br>(EAL 170903) | Isolerglassvindu<br>(1976-1990) | Se<br>plantegning,<br>vedlegg B | Leveres hele (skal<br>ikke knuses) som<br>klorparafinholdige<br>isolerglassvindu | 5 stk. | B2, B6,<br>B7 |

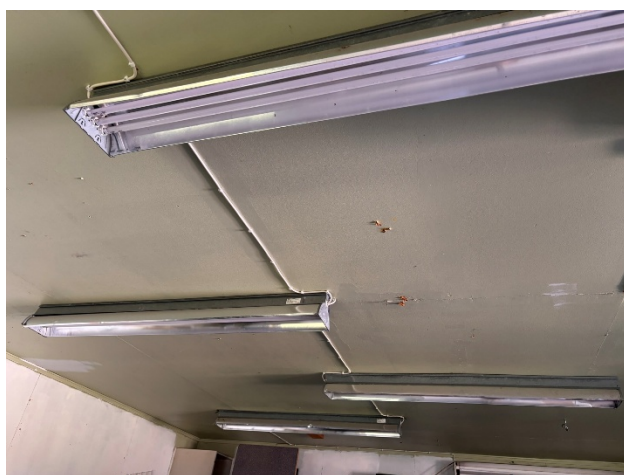
Bilde B3: Lysarmaturer med lysstoffrør.

| TYPE AVFALL<br>(kodeinndeling<br>etter NS 9431<br>og EAL-koder) | Bygningsdel/annet | Sted | Beskrivelse av funn /<br>krav til håndtering | Mengde-<br>anslag<br>(ca.) | Bilde nr<br>(vedl. A) |
|---|---|---|---|---|---|
| 7086 –<br>Lysstoffrør og<br>sparepærer<br>(EAL 200121) | Lysstoffrør | Hele bygget | Leveres som egen<br>avfallsfraksjon. Må<br>ikke knuses. | 18 stk. | B3, B5,<br>B7 |

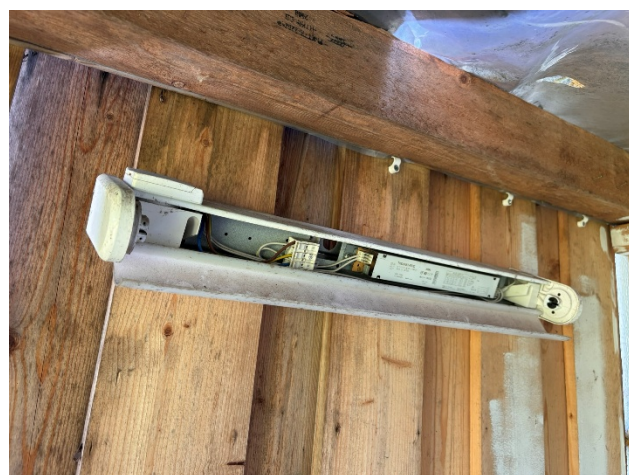
Bilde B4: EE-avfall.

| TYPE AVFALL<br>(kodeinndeling<br>etter NS 9431<br>og EAL-koder) | Bygningsdel/annet | Sted | Beskrivelse av funn /<br>krav til håndtering | Mengde-<br>anslag<br>(ca.) | Bilde nr<br>(vedl. A) |
|---|---|---|---|---|---|
| 1500 - EE-avfall<br>(EAL 200136) | Elektriske og<br>elektroniske<br>produkter/<br>komponenter som<br>braker strøm eller<br>går på batterier,<br>inkludert ledninger | Hele bygget,<br>inkludert<br>utvendig | Sorteres i egne<br>fraksjoner avhengig<br>av størrelse og<br>robusthet | Diverse<br>lyskilder<br>og port-<br>åpner | B3, B4,<br>B5, B7 |

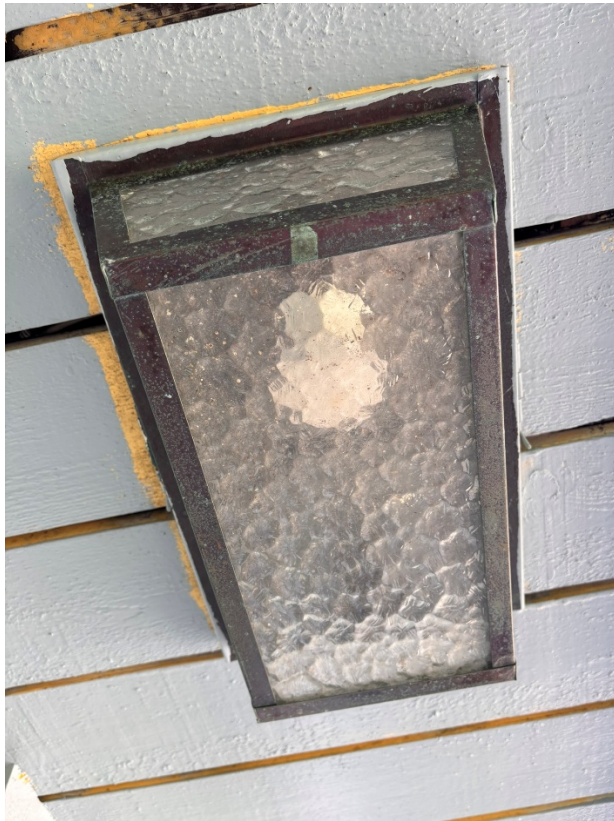
**Bilde B5:** EE-avfall.

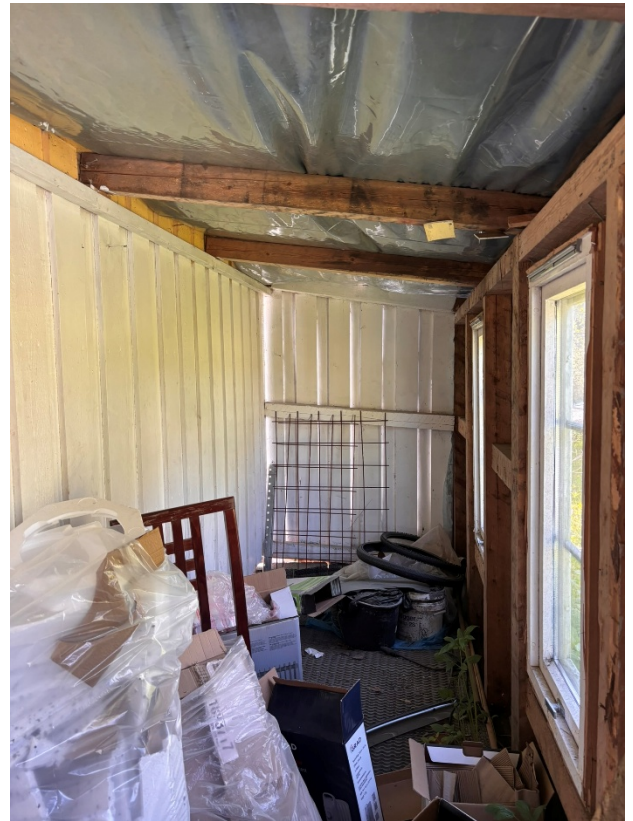
**Bilde B6:** Tilbygg med isolerglassvinduer (regnes som klorparafinholdig, dobbel stripe i vinduslist).

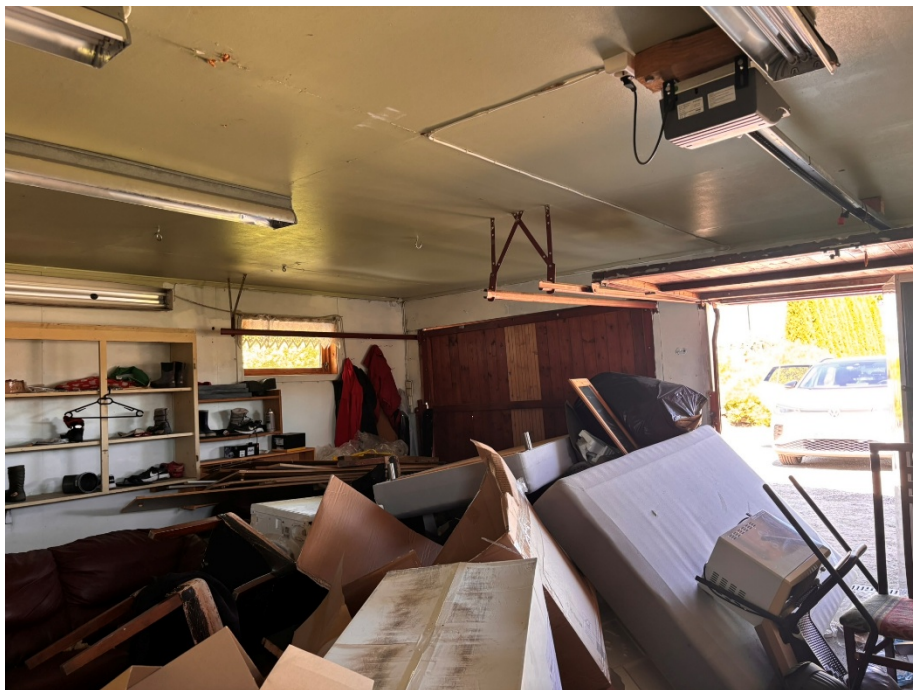
**Bilde B7:** Isolerglassvindu med klorparafiner, lysstoffrør, armaturer, og garasjeportåpner (EE-avfall).
