VESTLI  
D SYD 59  
100% 45 mtl

B81/B90  
ARM. DEKKE OVER  
KJELLERETG. AKSE 0-7  
1:100, 1:10, 1:5  
2 B

SELVAAG-BYGG

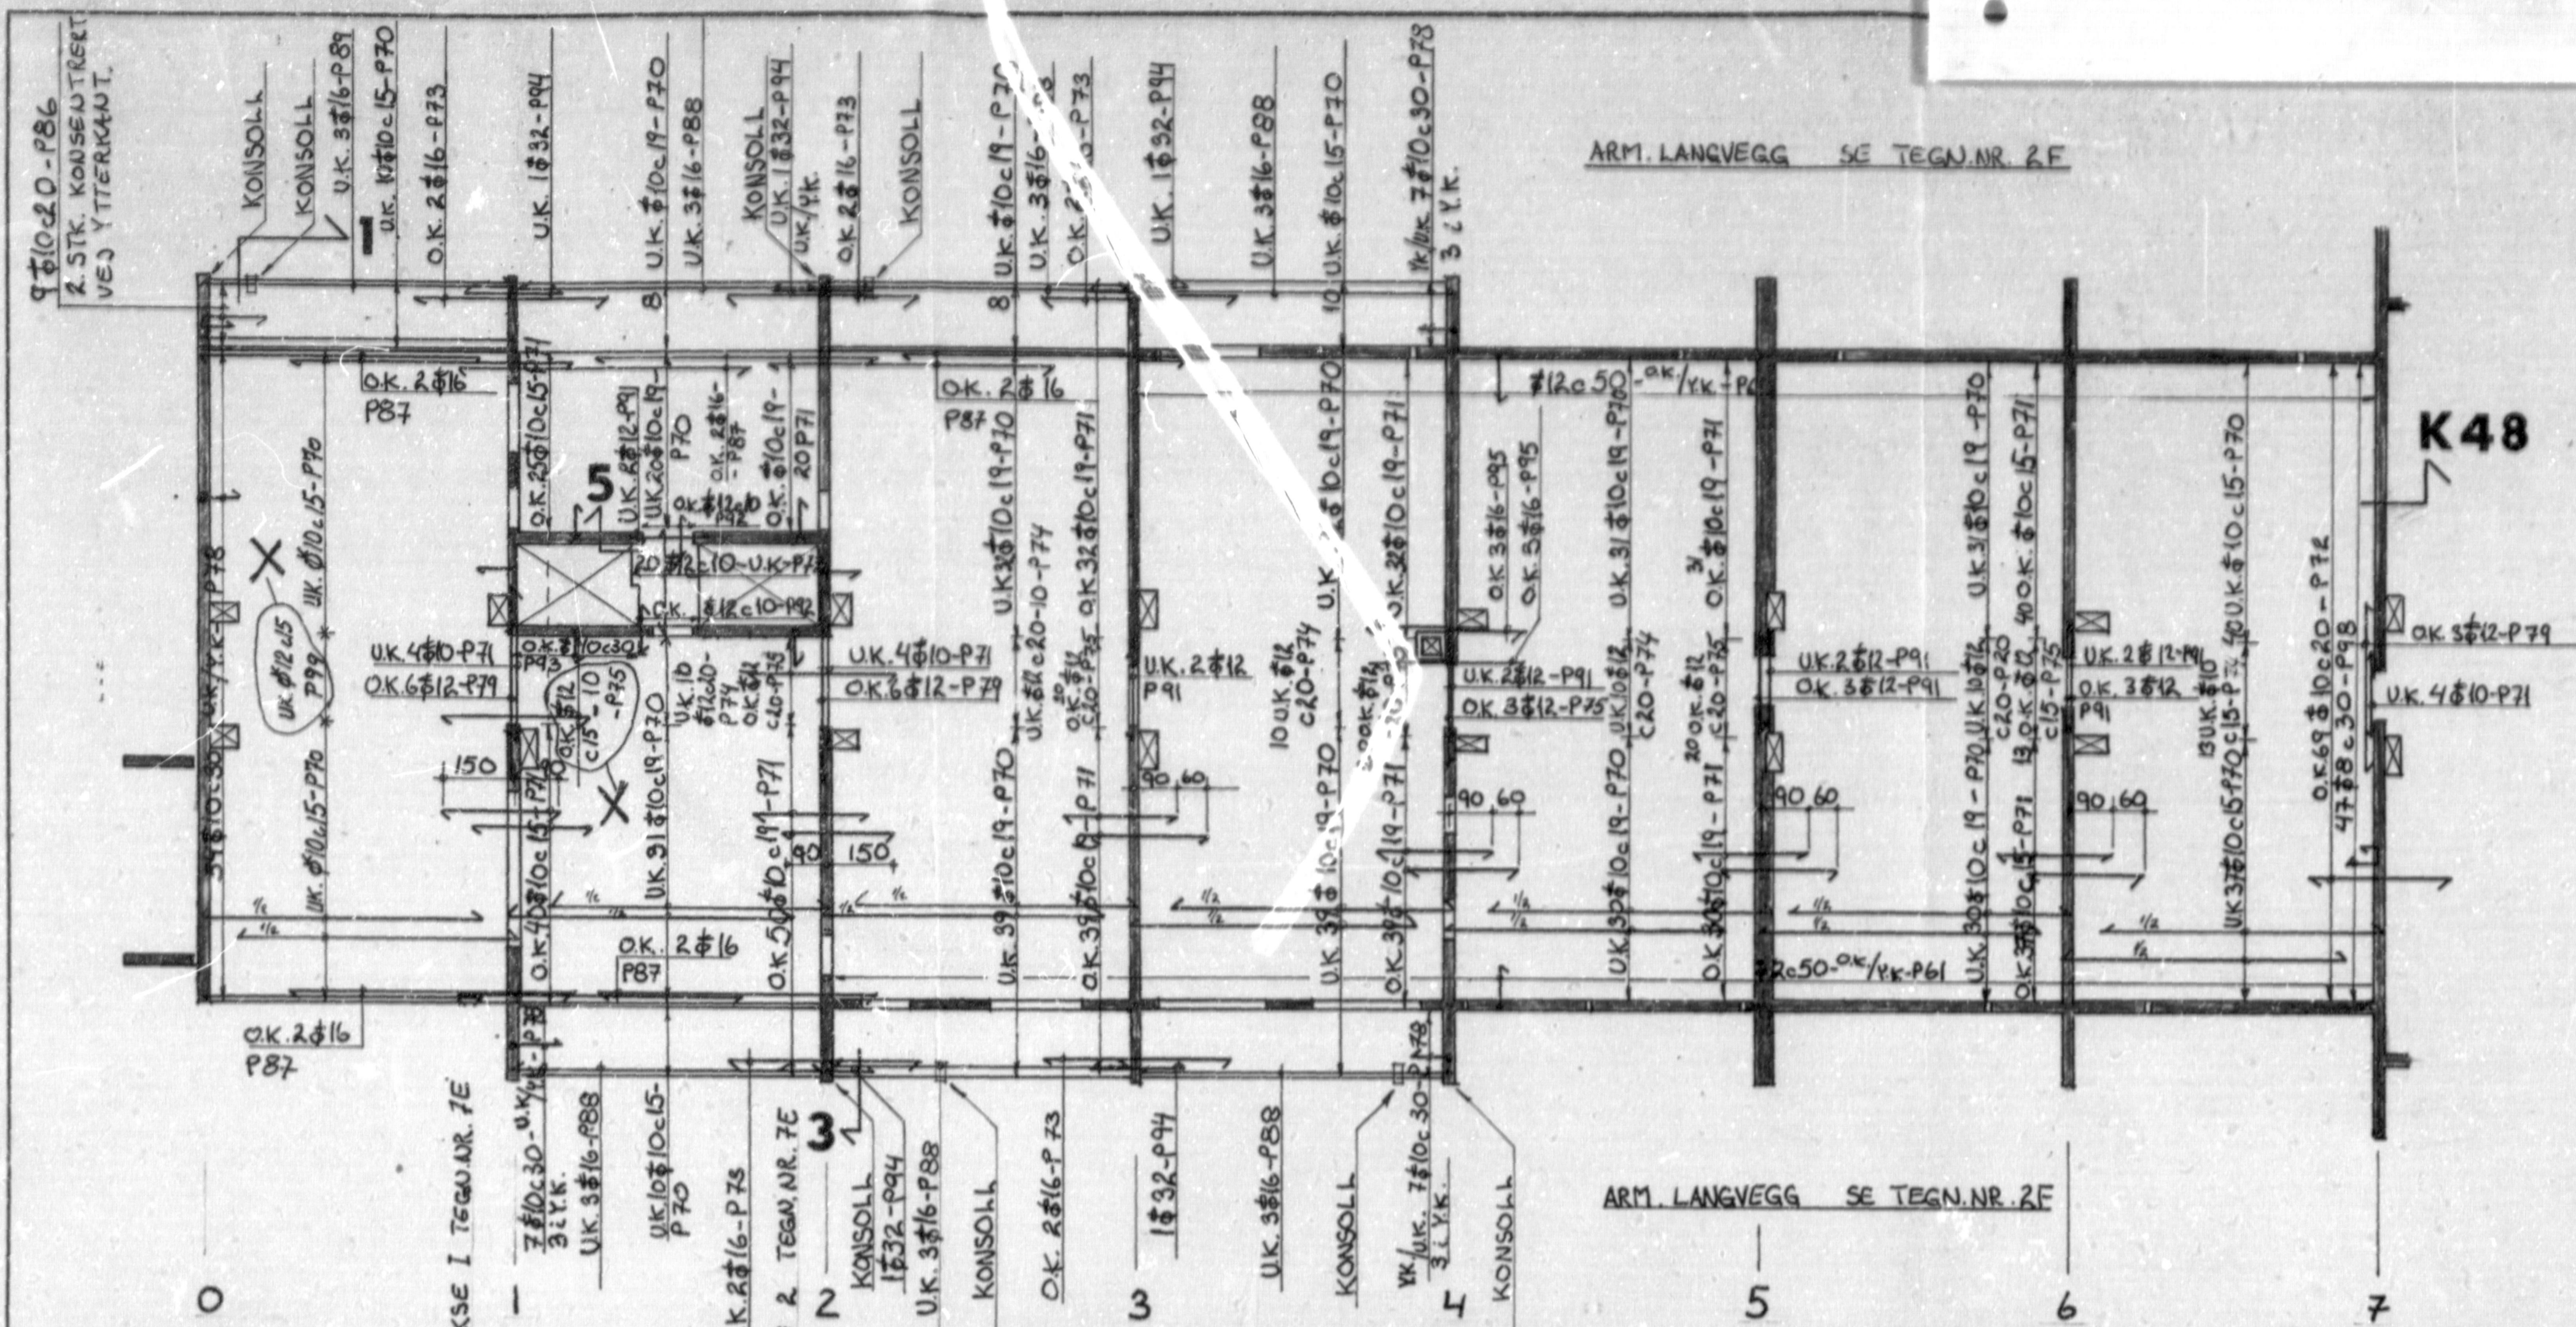
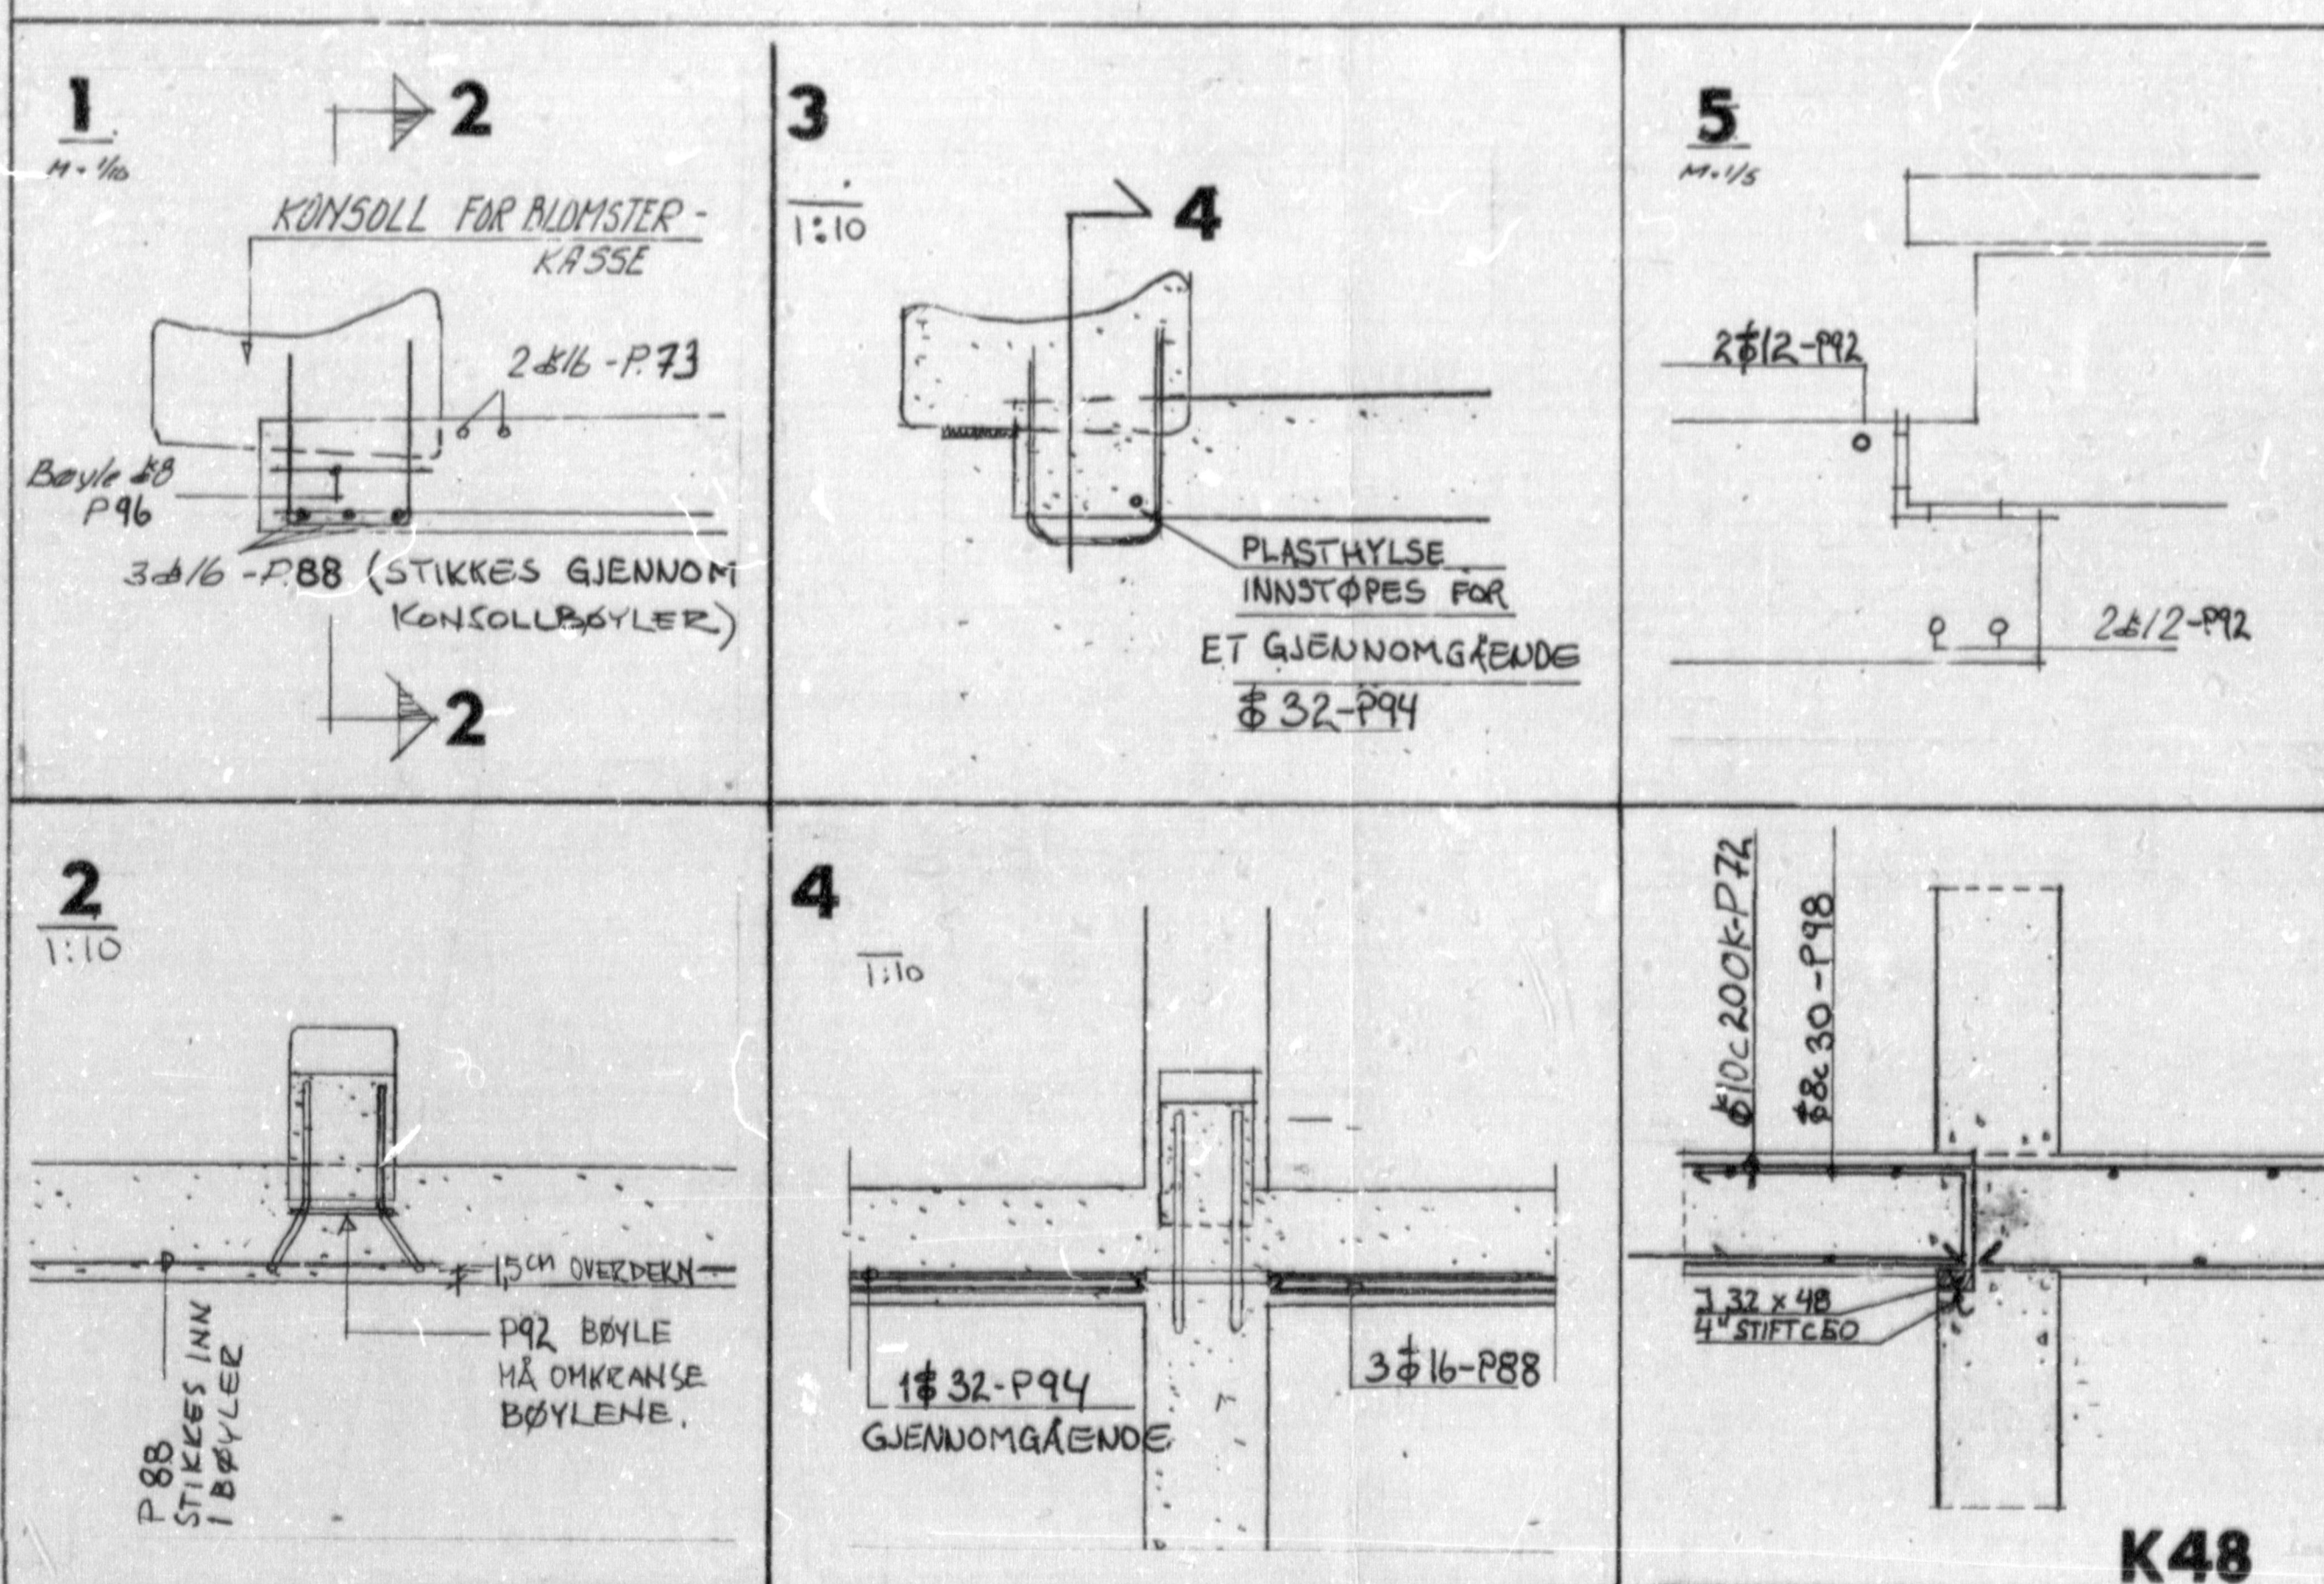
1. BETONG 1 TERRASSER C 25  
1 VEGGER C 25  
1 DEKKER C 15
2. STÅLKVALITET BØYLER Ks50  
Ks40S
3. ARM-STÅL SOM ER VIST GJENNOMGÅENDE GJENNOM  
UTSPARINGER KONSENTRERES PÅ HVER SIDE AV  
UTSPARINGEN.
4. FORD. ARM. PÅ UK. ARM. 5#8c30-P83  
PÅ O.K. ARM. 4#10-P82  
PÅ TERRASSER 5#10c16-P97

UNDER FORBETONVEGGER:  
3#16-P84 1 OK UK. 4  
5#8c30-P85  
OK JERN SKJØTES  
HURT I FELT.  
UK. JERN SKJØTES  
VED OPLEGG
