Oppdrag: Hovedinspeksjon av berg og bergsikring i Melsviktunnelen 2025				
Oppdragsgiver: Statens vegvesen, Divisjon Drift og Vedlikehold			Dato: 12.06.2025	
Planfase: Vedlikehold	Vegnr: EV6		Dok-nr.: 10265286-01-RIGberg-RAP-003	
Kommune: Alta kommune				
UTM 33 ref: N7787233.45, S805682.41EUREF 89	S:202	D: 1	Km: m1560-2400	
Utarbeida av: Merethe Bryn				
Kontrollert av: Stephen Larsen				
Godkjent av: Marie Eri

# HOVEDINSPEKSJON AV BERG OG BERGSIKING I TUNNEL 2025

## EV6 MELSVIKTUNNELEN

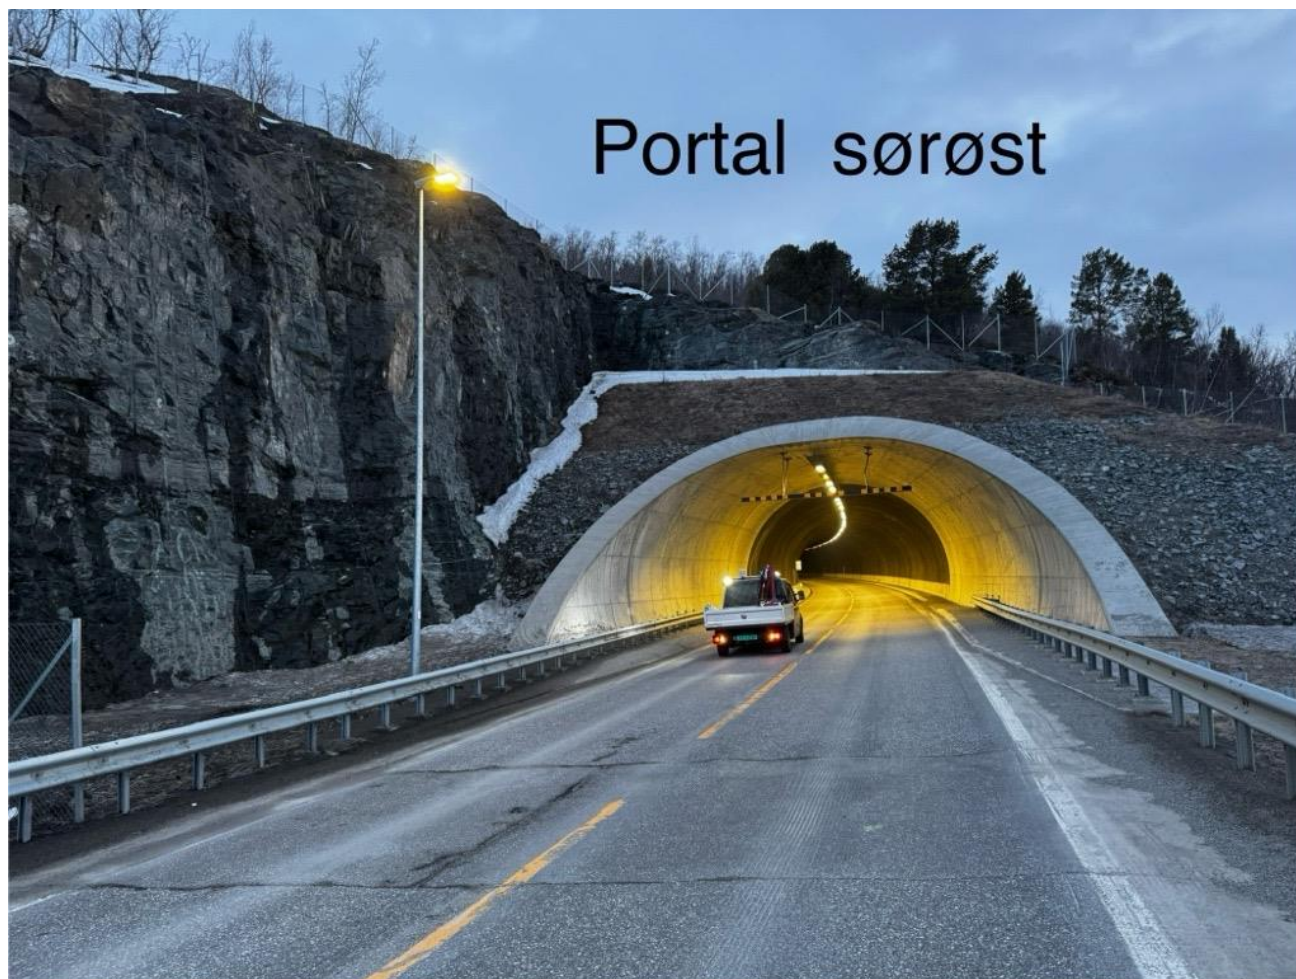
Foto 1. Oversikt forskjæring sørøst.

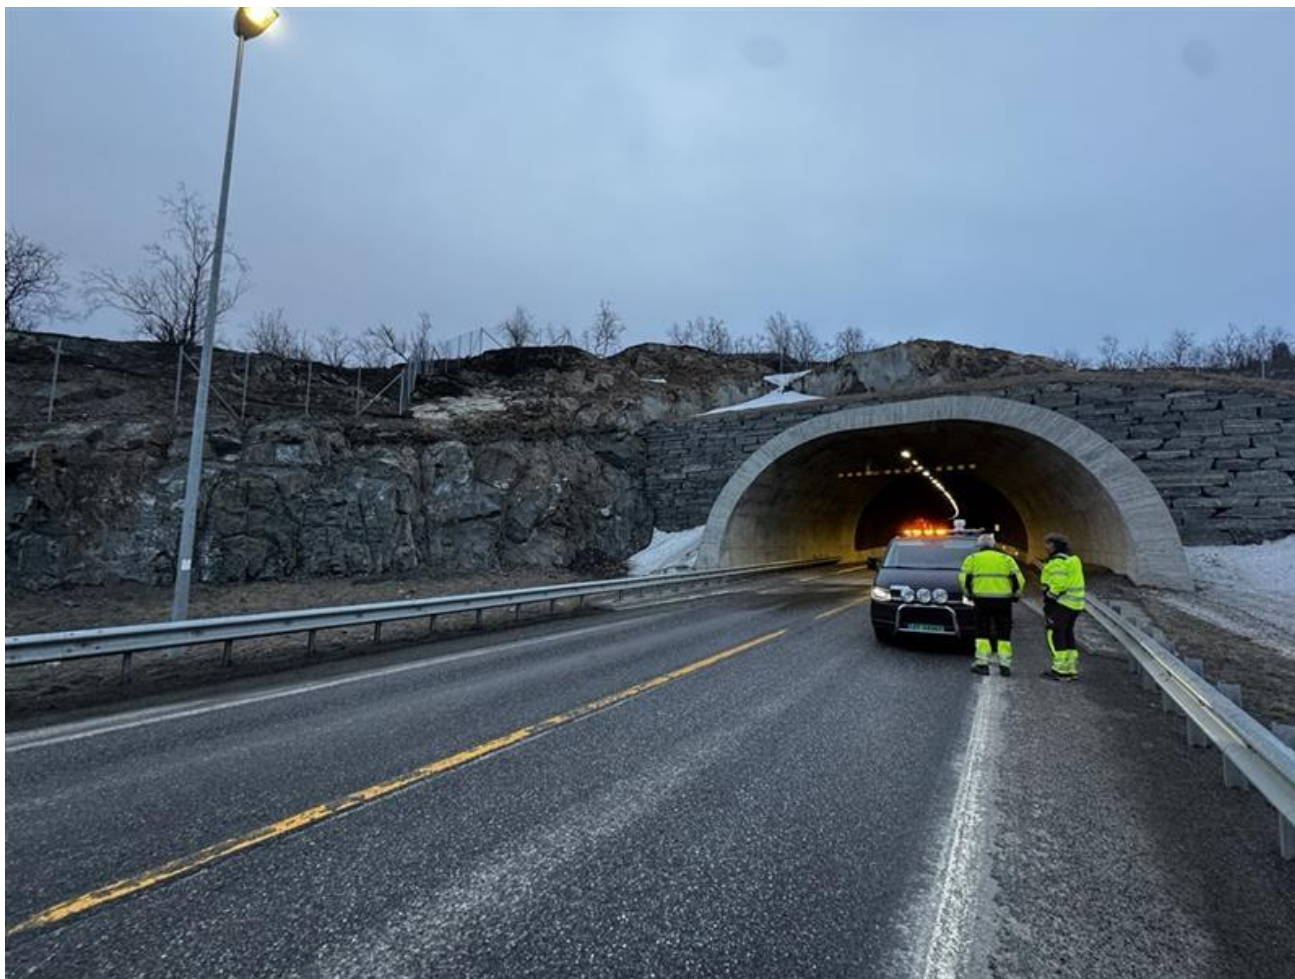
Foto 2. Oversikt forskjæring nord.
