Oppdrag:	Hovedinspeksjon av berg og bergsikring i Harstadåstunnelen 2024				
Oppdragsgiver:	Statens vegvesen, Divisjon Drift og Vedlikehold			Dato:	24.05.2024
Planfase:	Vedlikehold	Vegnr: Rv83		Dok-nr.: 10257875- RIGBerg-NOT-003	
Kommune:	Harstad kommune				
UTM 33 ref:	561694,-7632732	EUREF 89	S: 3	D: 1	Km: m2211-3621
Utarbeida av:	Marie Eri				
Kontrollert av:	Merethe Bryn				
Godkjent av:	Marie Eri

HOVEDINSPEKSJON AV BERG OG BERGSIKING I TUNNEL 2024

RV83 HARSTADÅSTUNNELEN

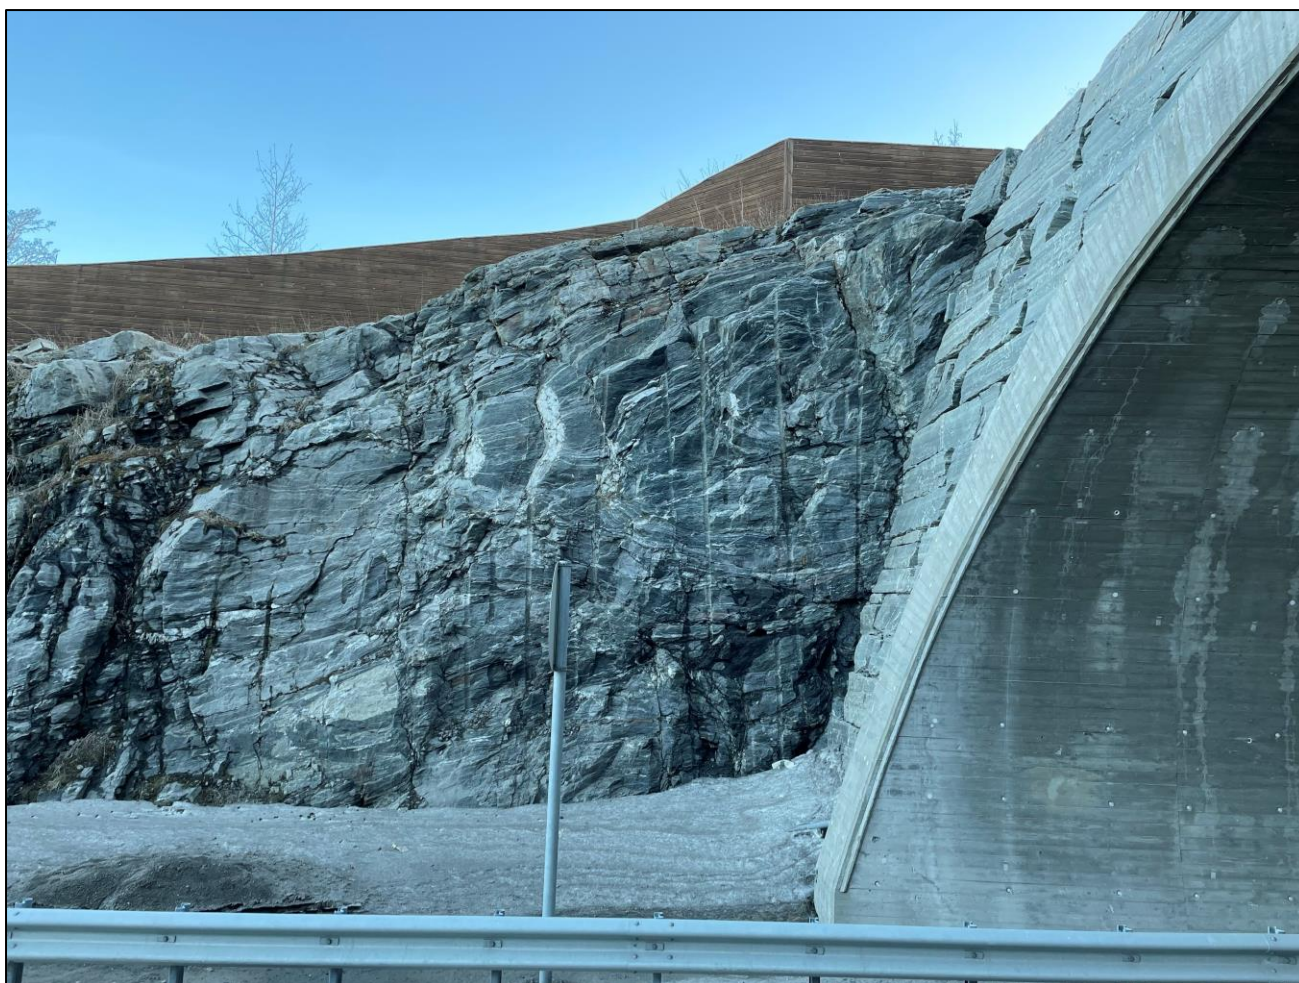
Foto 2. Oversikt forskjæring sør, venstre forskjæringsvegg.

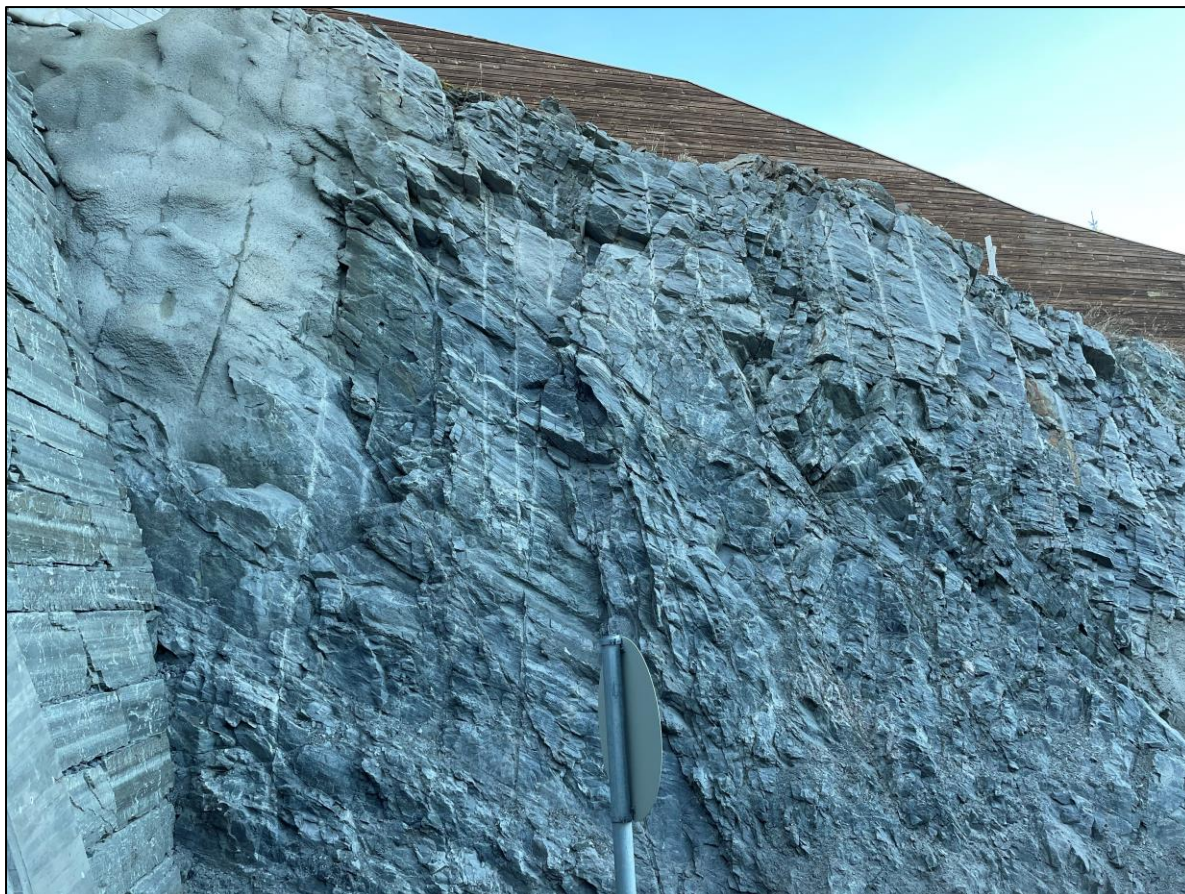
Profil	Stabilitetsproblem/ skade	Tiltak	Prioritering	Mengde	Foto nr.
Forskjæring sør	Småfallent berg på høyre forskjæring. Det anbefales å sikre skjæringen med nett og bolter, i tillegg til rensk.	Rensk, nett, bolter	2	Se tabell 2	3– 4

Foto 3. Oversikt forskjæring sør, høyre forskjæringsvegg. Berget fremstår småfallent og rufsete i toppen. Det er observert nedfall av mindre steiner i grøften. Det er ca. 2-3 m grøft frem til vegkant.

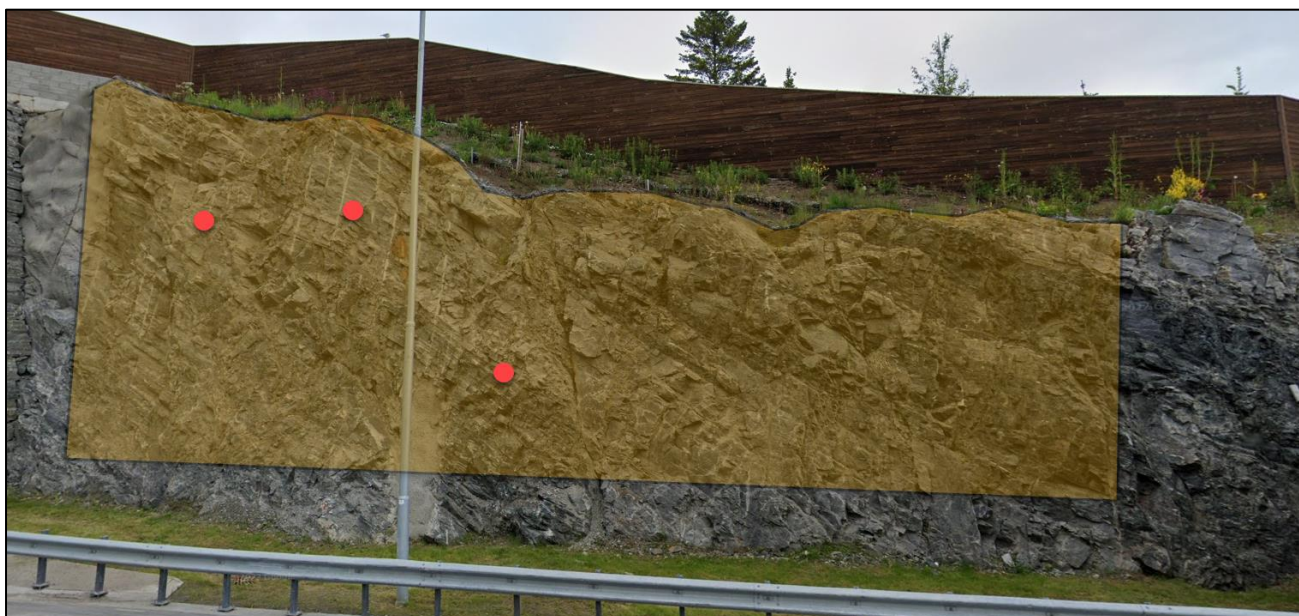
Foto 4. Anbefalt sikringstiltak på forskjæring sør, høyre forskjæringsvegg. Innstøpte bolter er markert med rød og sikringsnett er markert med gul.

Prosess ihht. Håndbok R761 /eventuelt spesiell beskrivelse	Type sikring ihht. Håndbok R761 Evt. spesiell beskrivelse	Mengde	Kommentar
23.13	Spettrensk	2 timer	
23.32	Nett	20 m ²	Kvadratmeter må verifiseres på stedet, se foto 4 i vedlegg 1 for plassering av nett.
23.33	Festebolter for bånd og nett	10 stk	Mengde festebolter må vurderes i henhold til verifisert kvadratmeter med nett.
23.213	Bolter, fullt innstøpt, lengde 3 m, diameter 20 mm	3 stk	Se foto 4 i vedlegg 1 for plassering av bolter.

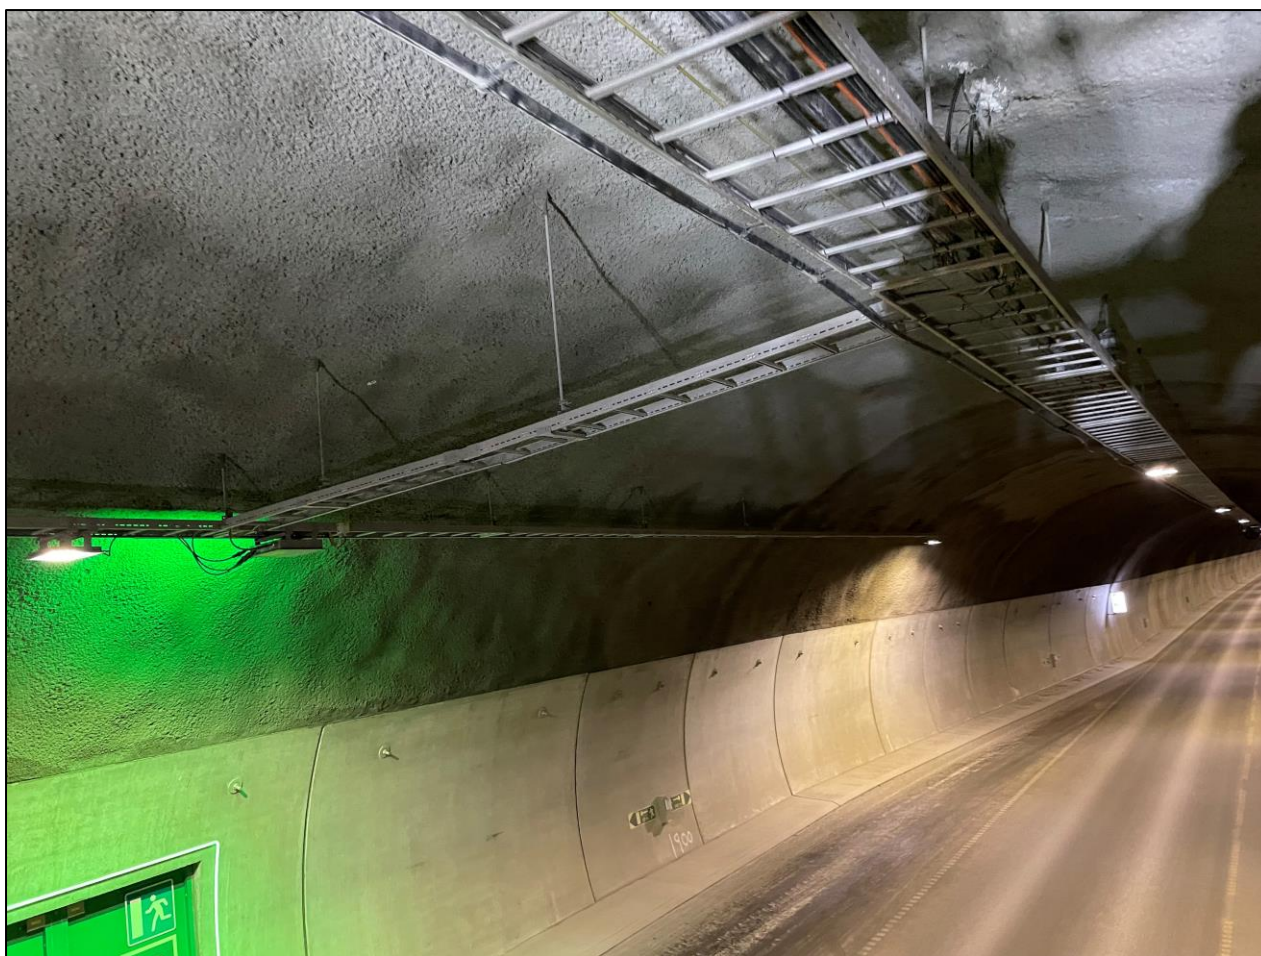
Foto 5. Generelle forhold i Harstadåstunnelen. Tunnelen er dekket med veggelement og PE-skum.

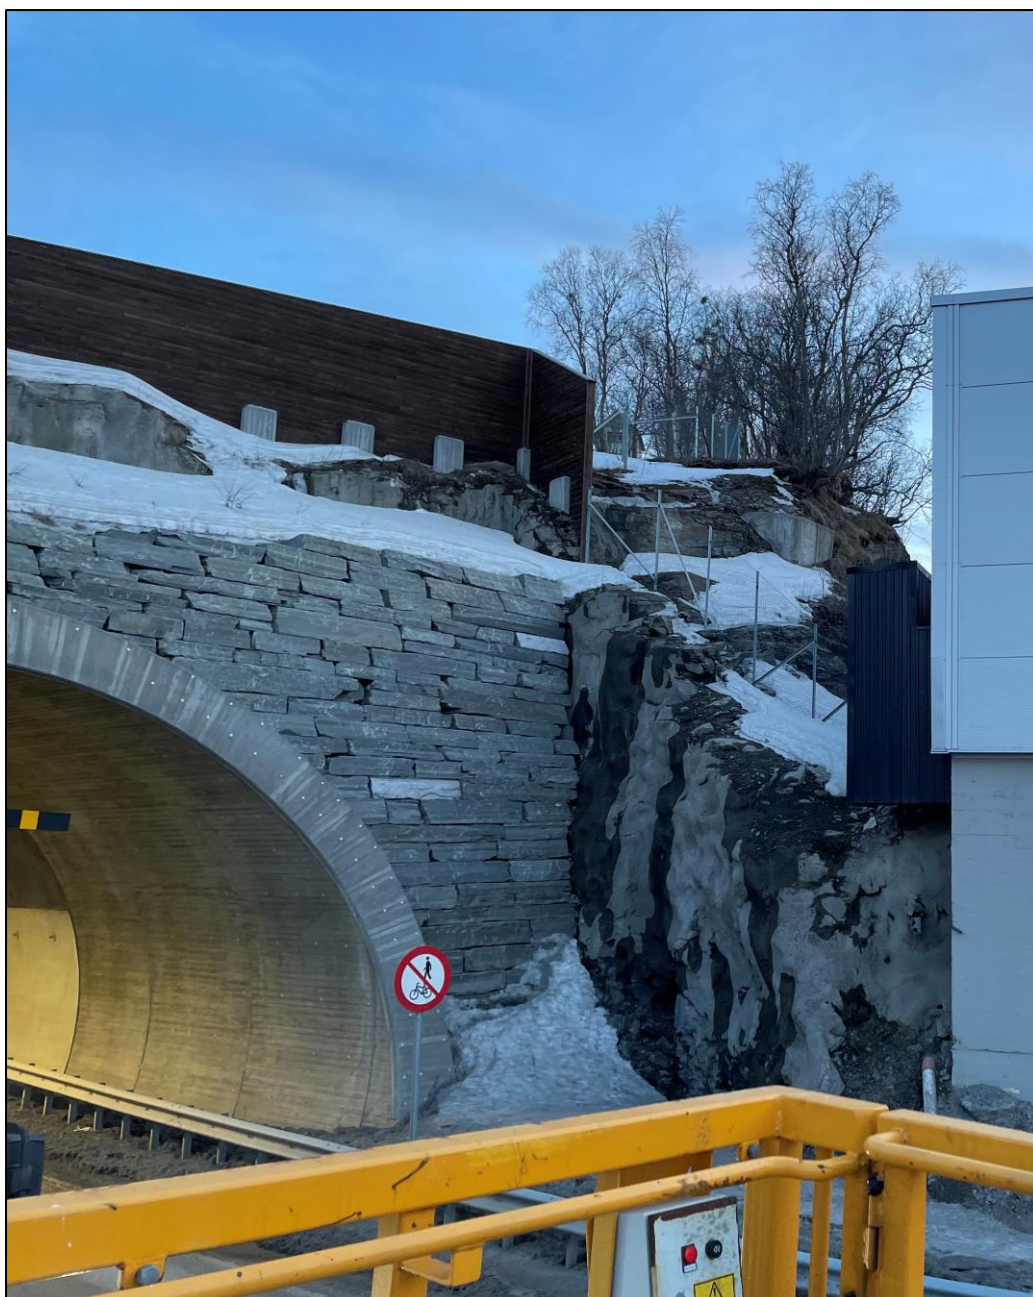
Foto 9: Oversikt forskjæring nord, skjæringsvegg mot bil-forretning.

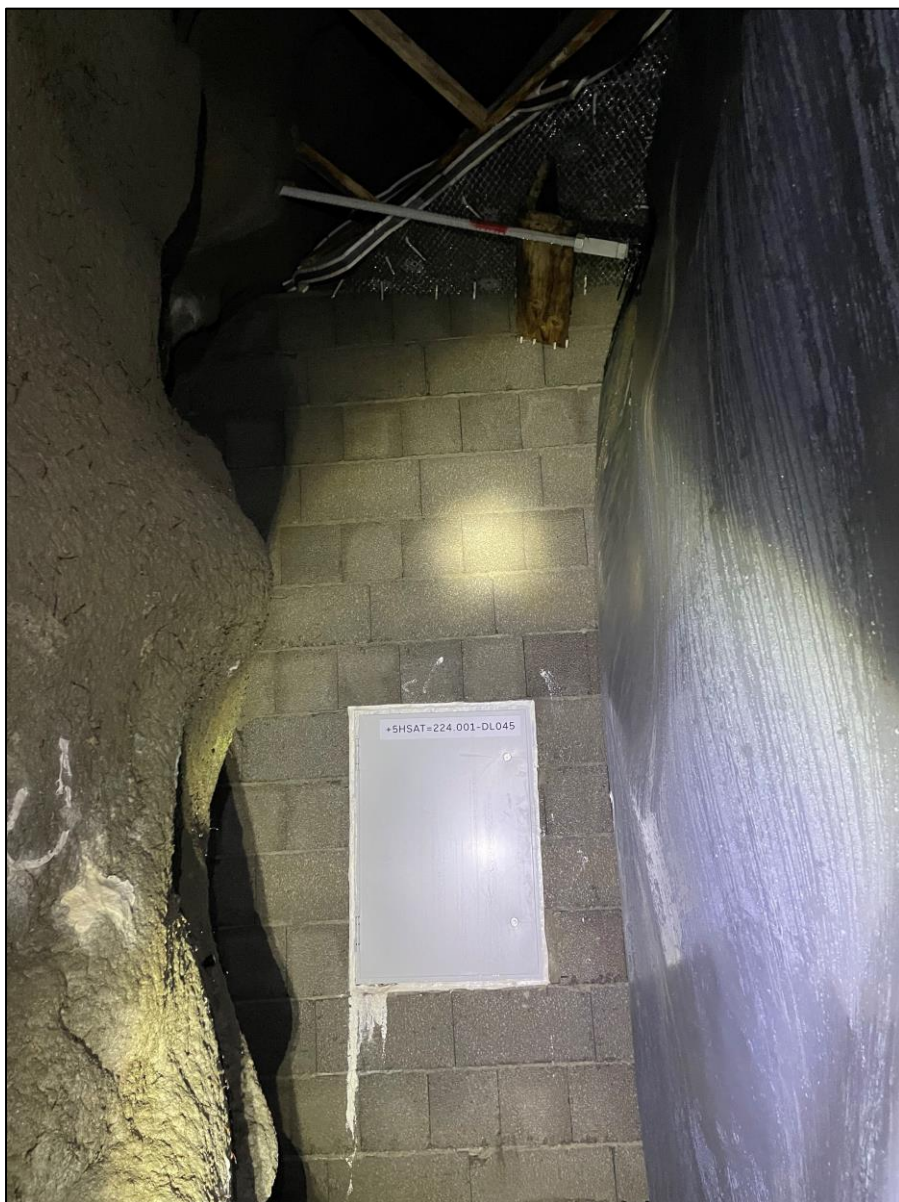
Foto 13. Inspeksjonsluker i brannmur bak hvelv.

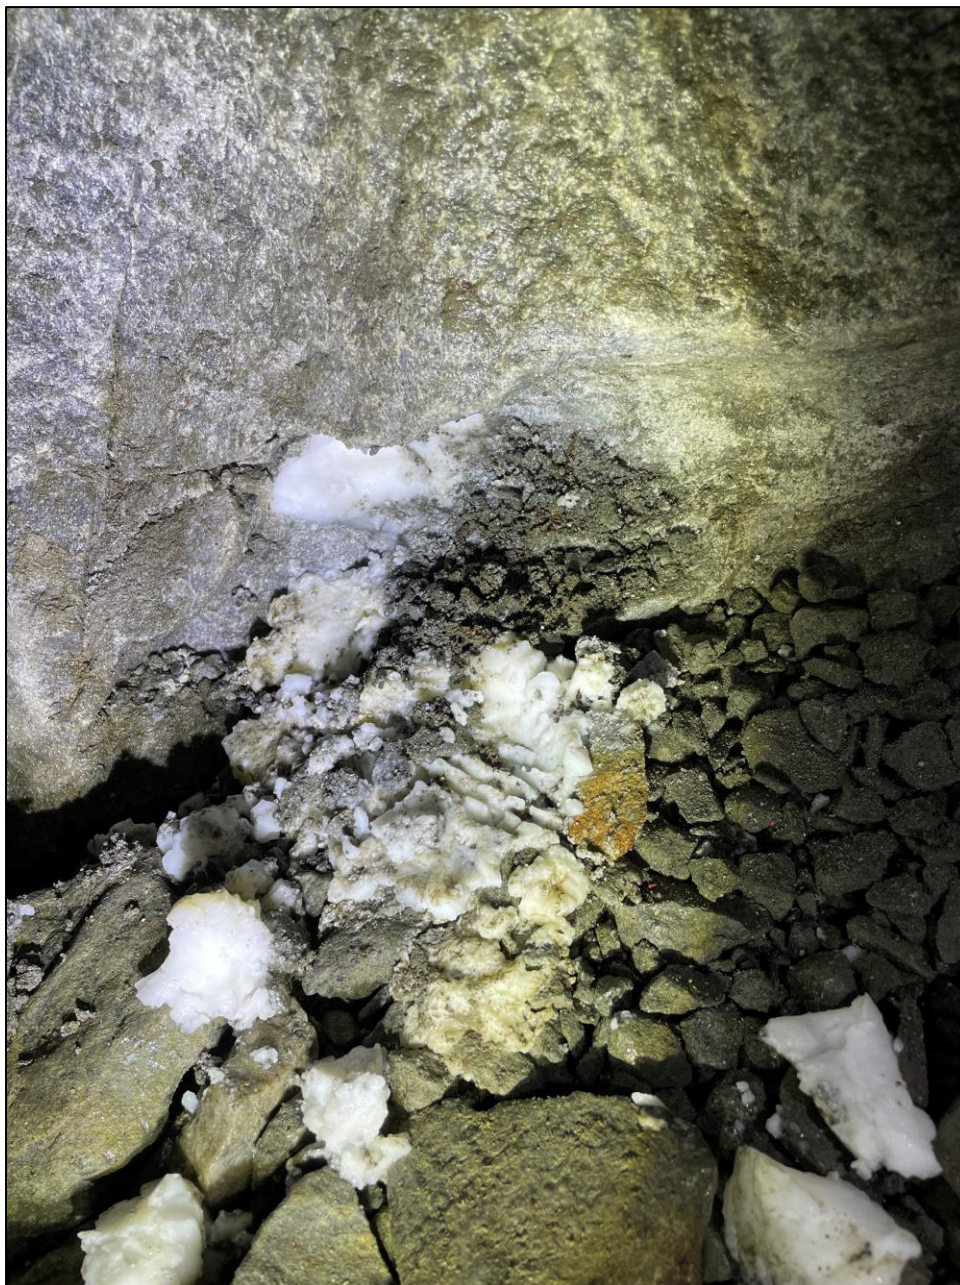
Foto 14: Slurry i borhull.
