Prosjektnavn  
28133101-Nygårdstunellen Vest-JAF-NE-030320

03.03.2020

Rørinspeksjonen er utført ifølge, NORVAR - Prosjektrapport 145/2005  
 Vekting av observasjoner ifølge, NORVAR - Rapport 150/2007

## Strekkinspeksjon - 03.03.2020

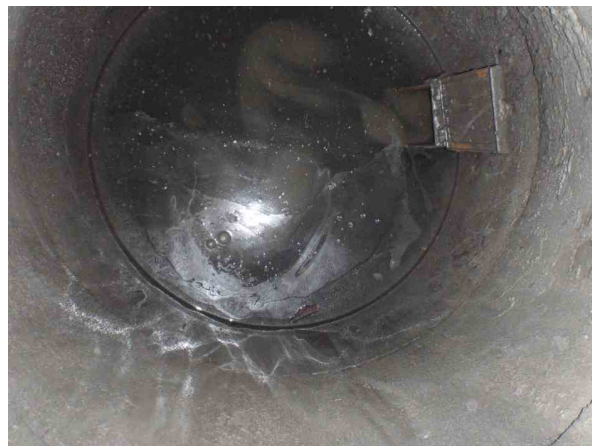
\_68d96370-e228-4473-b8c5-e5f16544dea5\_20200331\_134755.jpg, , 0.00m  
Start inspeksjon

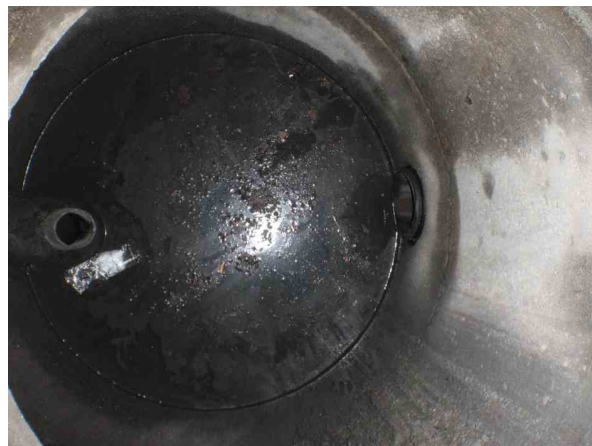
\_86e207a6-0122-4182-8c93-4c42c788fc40\_20200331\_140229.jpg, , 0.00m  
 Start inspeksjon / SF 13

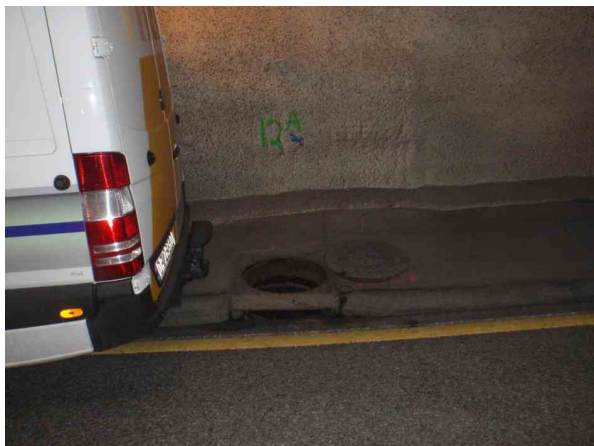
\_SF 13\_SF 12.jpg, 00:00:00, 0.00m  
 Start inspeksjon / i SF 12

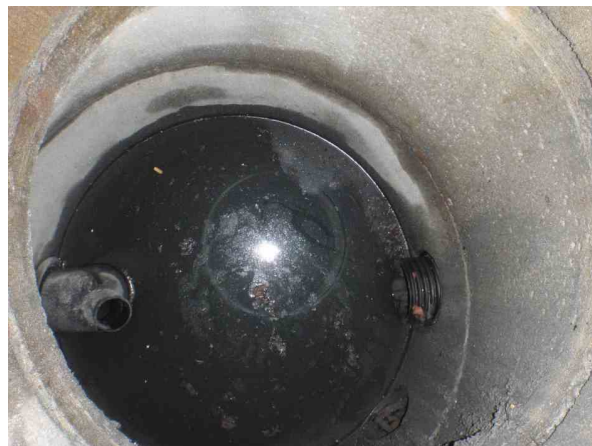
\_8c6f7c49-c591-4e04-b300-ce7f021ad5f0\_20200331\_140321.jpg, 00:00:00, 0.00m  
 Start inspeksjon / i SF 12

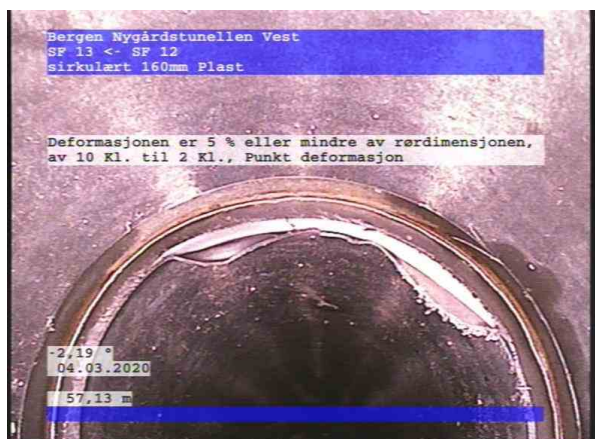
| Materiale<br><b>Plast</b> | Anmerkning<br><b>Rørstrekket har en deformasjon i en skjøt</b> | |

| 1:464 | m + | Kode | Observasjon | MPEG | Foto | Grad |
|---|---|---|---|---|---|---|
| 59.24 | DF1 | Deformasjonen er 5 % eller mindre av rørdimensjonen, av 10 Kl. til 2 Kl., Punkt deformasjon / i skjøt | 00:11:31 | SF 13_SF 12_03032 02337_2A. | 0,00 | |

SF 13\_SF 12\_0303202337\_2A.jpg, 00:11:31, 59.24m  
 Deformasjonen er 5 % eller mindre av rørdimensjonen, av 10 Kl. til 2 Kl., Punkt deformasjon / i skjøt

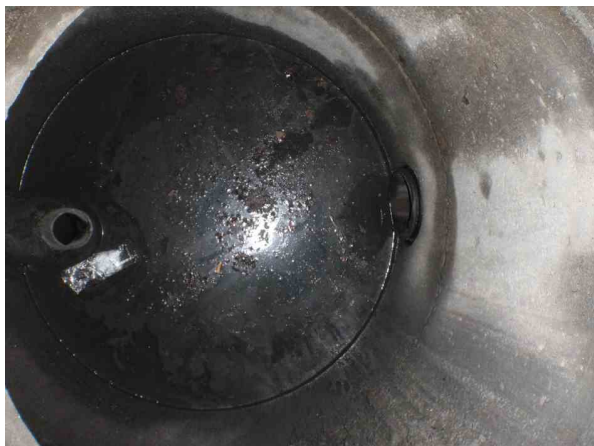
\_51105682-6124-4ea0-aaa1-f42183bac36c\_20200331\_14034  
3.jpg, 00:12:30, 63.07m  
Inspeksjon fullført / i SF 13

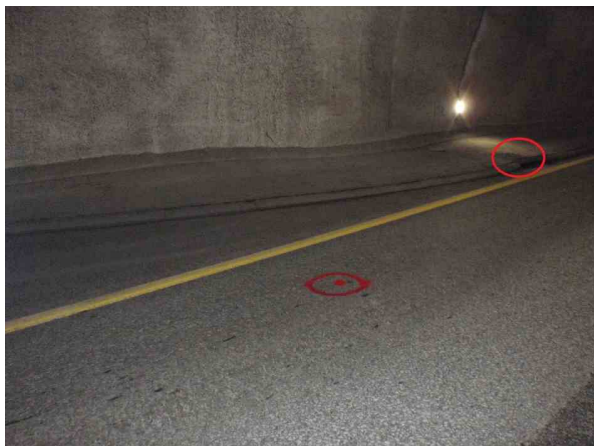
\_SF 12\_SF 11.jpg, 00:12:43, 0.00m  
 Start inspeksjon / i SF 11

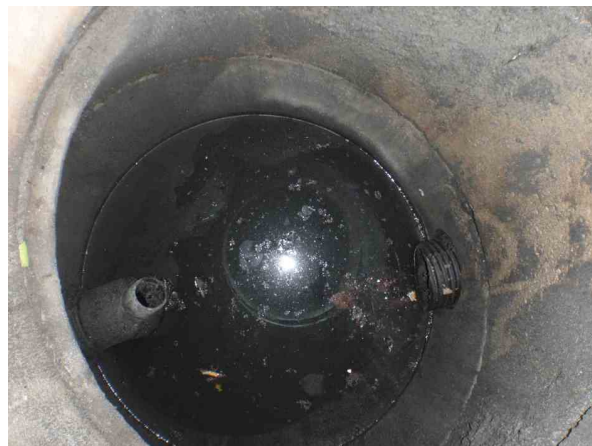
\_f0d8f3eb-a615-433b-9816-4a086a9f2ceb\_20200331\_140412.jpg, 00:12:43, 0.00m  
 Start inspeksjon / i SF 11

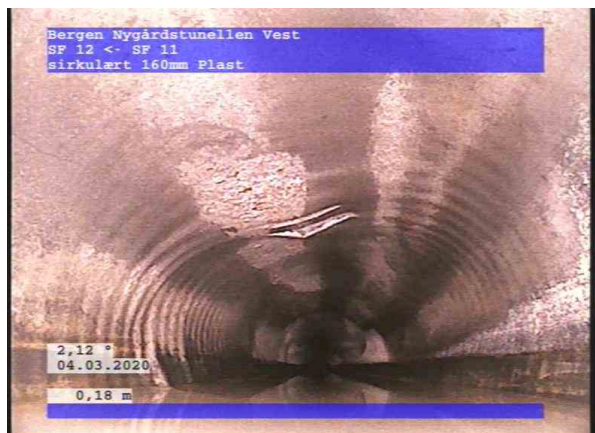
| 1:265 | m + | Kode | Observasjon | MPEG | Foto | Grad |
|---|---|---|---|---|---|---|
| | 0.18 | DF2 | Deformasjonen er mellom 5 - 15 % av rørdimensjonen, av 10 Kl. til 1 Kl., Punkt deformasjon | 00:00:49 | SF 12_SF 11_04032 00011_3B. | 2,00 |

SF 12\_SF 11\_0403200011\_3B.jpg, 00:00:49, 0.18m  
 Deformasjonen er mellom 5 - 15 % av rørdimensjonen, av 10 Kl. til 1 Kl., Punkt deformasjon

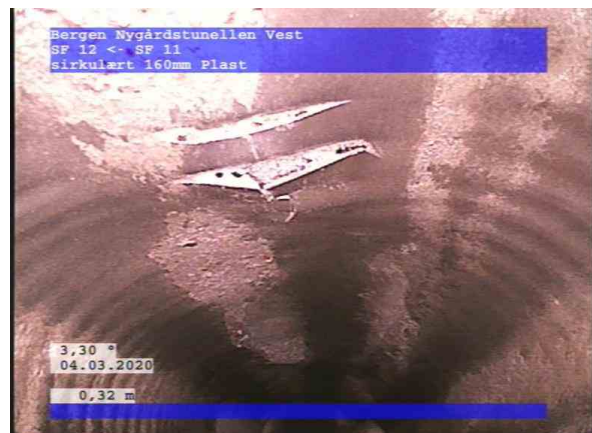
SF 12\_SF 11\_0403200011\_3A.jpg, 00:00:49, 0.18m  
 Deformasjonen er mellom 5 - 15 % av rørdimensjonen, av 10 Kl. til 1 Kl., Punkt deformasjon

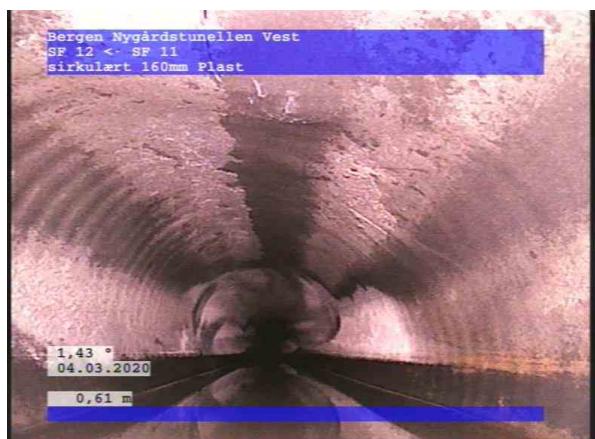
| 1:265 | m + | Kode | Observasjon | MPEG | Foto | Grad |
|---|---|---|---|---|---|---|
| | 0.61 | DF1 | Deformasjonen er 5 % eller mindre av rørdimensjonen, av 11 Kl. til 1 Kl., Punkt deformasjon | 00:01:36 | SF 12_SF 11_04032 00011_4B. | 0,00 |

SF 12\_SF 11\_0403200011\_4B.jpg, 00:01:36, 0.61m  
 Deformasjonen er 5 % eller mindre av rørdimensjonen, av 11 Kl. til 1 Kl., Punkt deformasjon

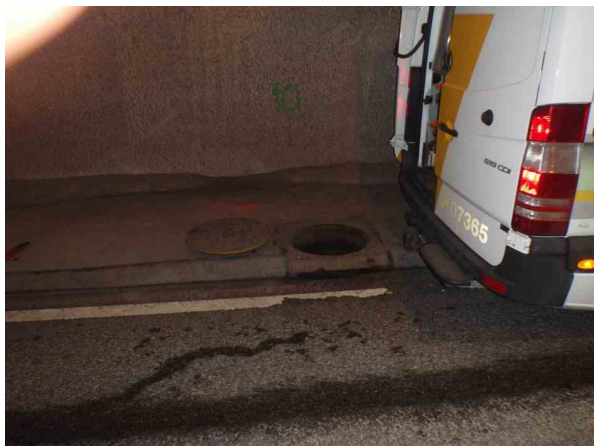
\_SF 11\_SF 10.jpg, 00:00:00, 0.00m  
Start inspeksjon / i SF 10

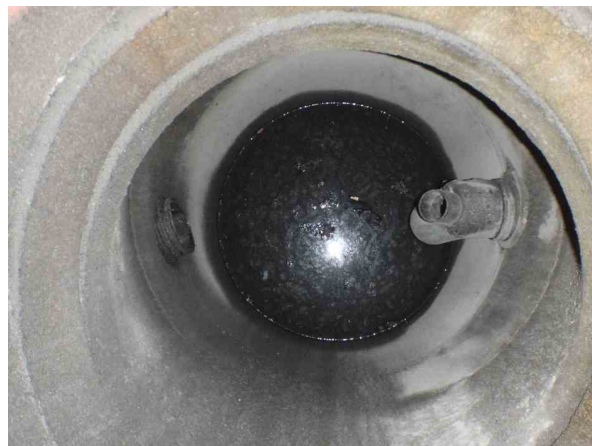
\_92012dcc-888c-400b-b381-d2a4c31b4d5f\_20200331\_140502.jpg, 00:00:00, 0.00m  
Start inspeksjon / i SF 10

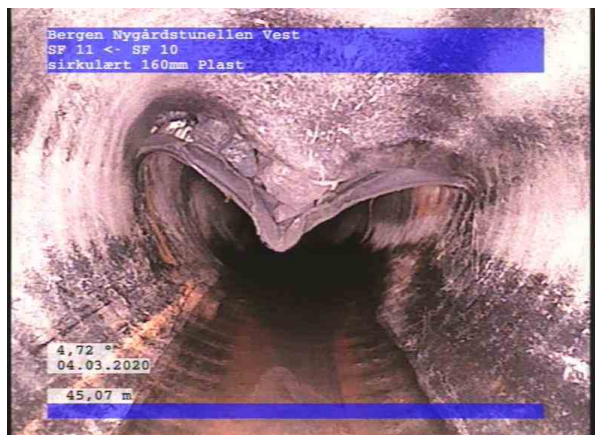
SF 11\_SF 10\_0403200122\_5B.jpg, 00:07:58, 45.36m  
Sprukket rør, kollaps, av 8 Kl. til 4 Kl., Kompleks

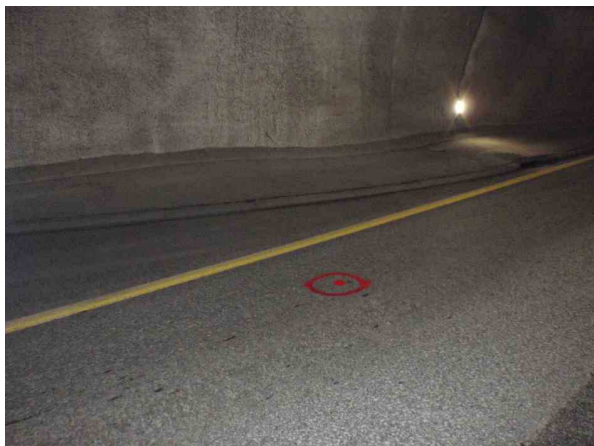
SF 11\_SF 10\_0403200149\_1B.jpg, 00:00:00, 0.00m  
 Start inspeksjon / i SF 11

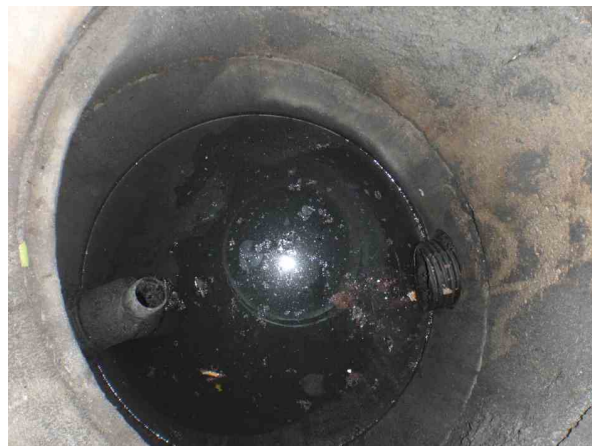
SF 11\_SF 10\_0403200149\_1A.jpg, 00:00:00, 0.00m  
 Start inspeksjon / i SF 11

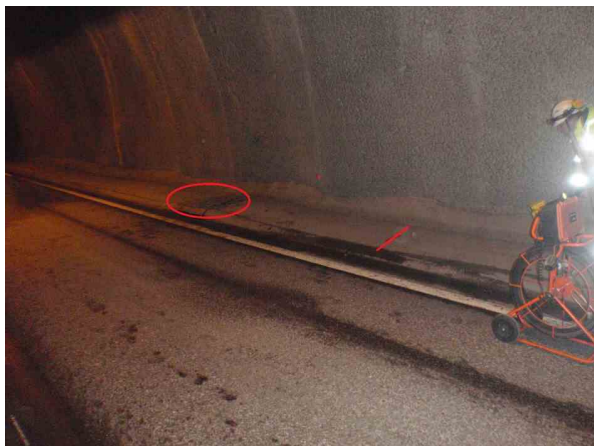
\_SF 10\_SF 9.jpg, 00:00:00, 0.00m  
Start inspeksjon / i SF 9

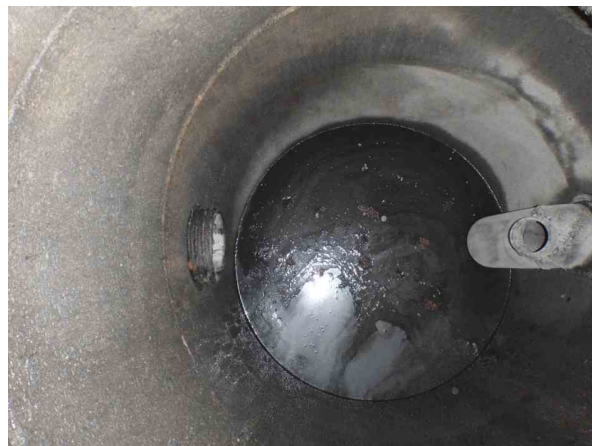
\_d5440f1d-12c6-4bf0-b8f3-f43d1e513917\_20200331\_140556.jpg, 00:00:00, 0.00m  
Start inspeksjon / i SF 9

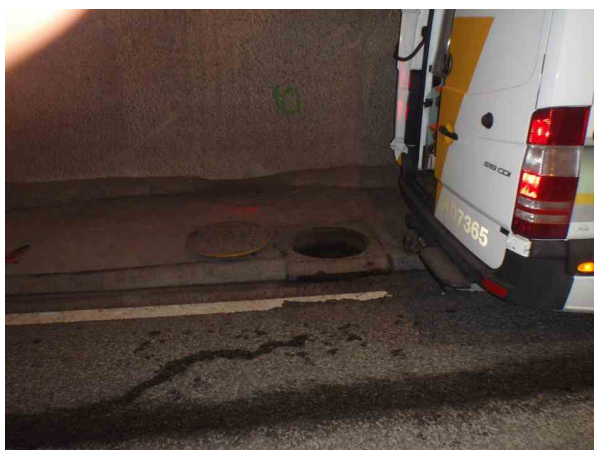
\_d6c4230b-0aef-4dd9-b2b5-491070628e7a\_20200331\_140605.jpg, 00:07:15, 44.15m  
Inspeksjon fullført / i SF 10

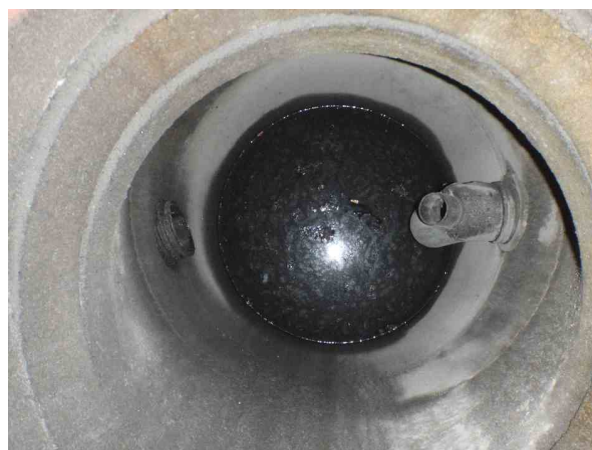
\_ab1dd53d-0fad-4257-aa00-8dbcb03d7b4e\_20200331\_140617.jpg, 00:07:15, 44.15m  
Inspeksjon fullført / i SF 10

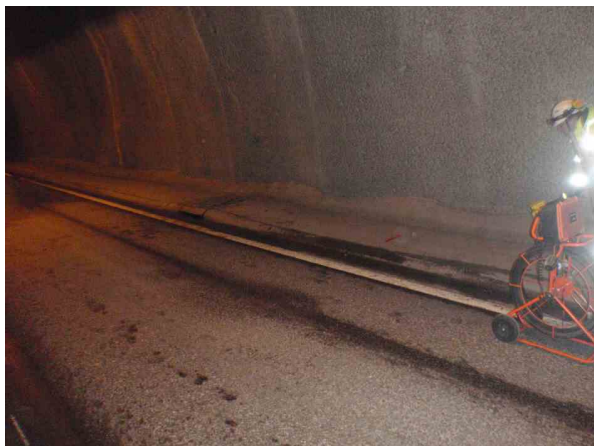
SF 9\_SF 8\_0403200247\_1A.jpg, 00:00:00, 0.00m  
 Start inspeksjon / i SF 9

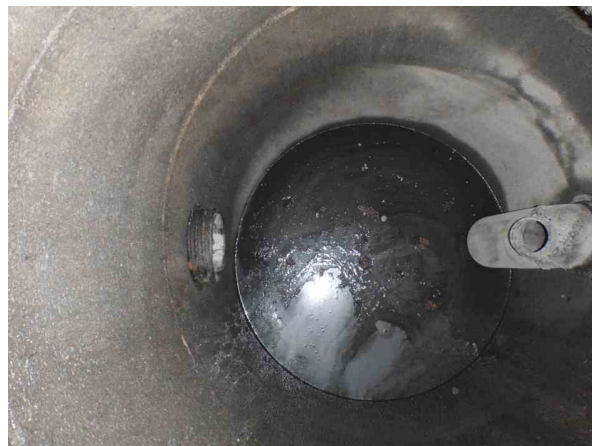
SF 9\_SF 8\_0403200247\_1B.jpg, 00:00:00, 0.00m  
 Start inspeksjon / i SF 9

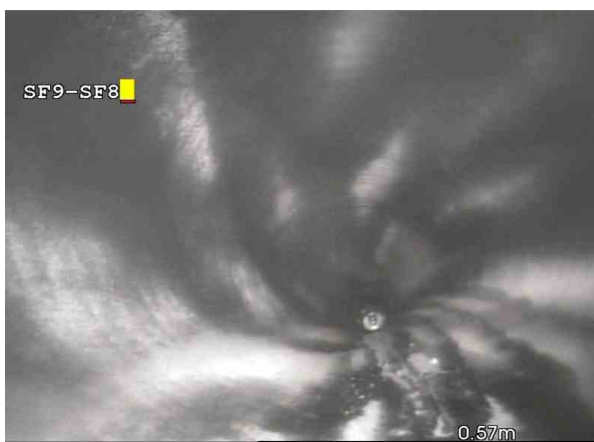
SF 9\_SF 8\_0403200247\_2B.jpg, 00:00:04, 0.52m  
 Deformasjonen er mellom 5 - 15 % av rørdimensjonen, av 12 Kl. til 12 Kl., Langsgående

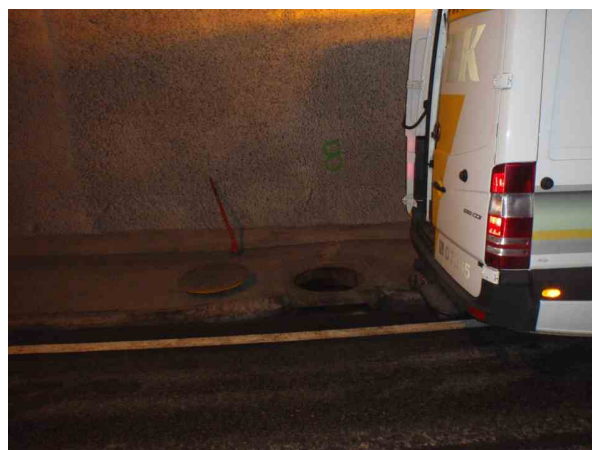
\_SF 9\_SF 8.jpg, 00:00:31, 2.84m  
 Inspeksjon fullført / som overlapp

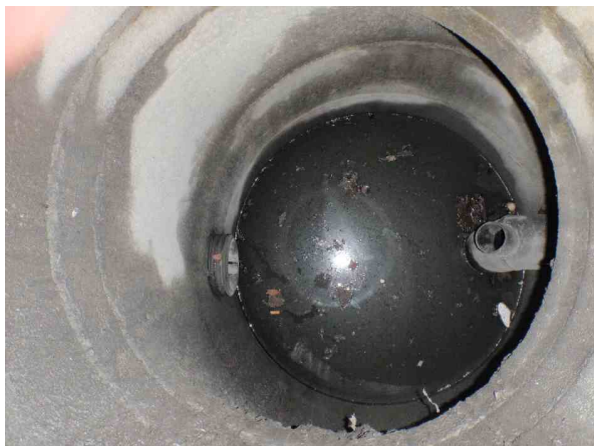
\_820c4252-5e39-46a2-a42c-840a68d1efb2\_20200331\_14132  
5.jpg, 00:00:31, 2.84m  
Inspeksjon fullført / som overlapp

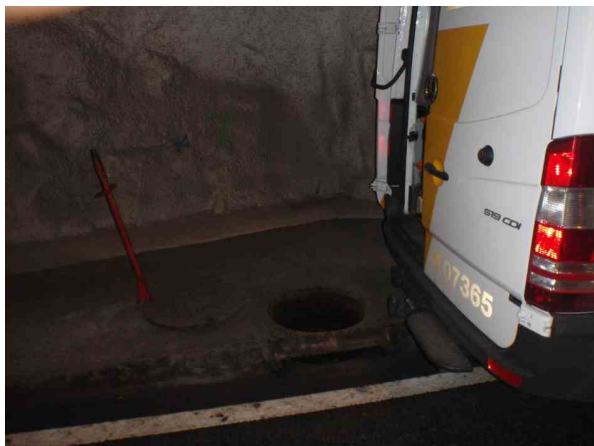
\_SF 8\_SF 7.jpg, 00:00:00, 0.00m  
 Start inspeksjon / i SF 7

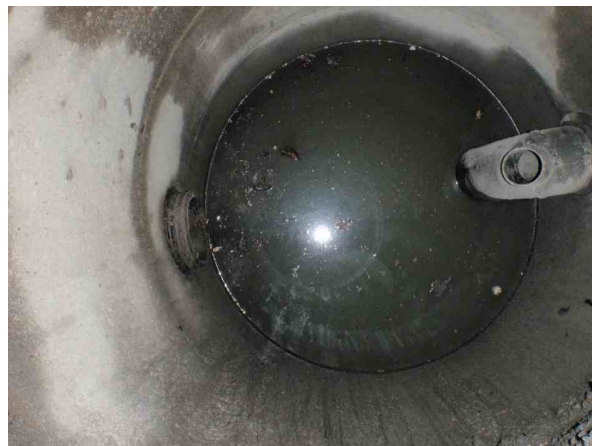
\_292b79de-dd88-442c-bfbb-bac9aaf7ed8c\_20200331\_14184  
 4.jpg, 00:00:00, 0.00m  
 Start inspeksjon / i SF 7

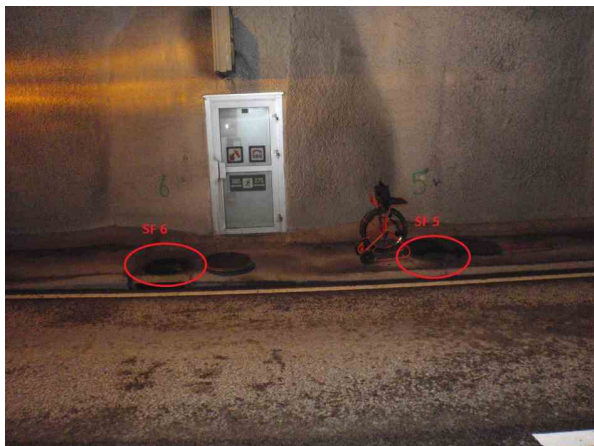
\_SF 7\_SF 6.jpg, 00:00:00, 0.00m  
 Start inspeksjon / i SF 6

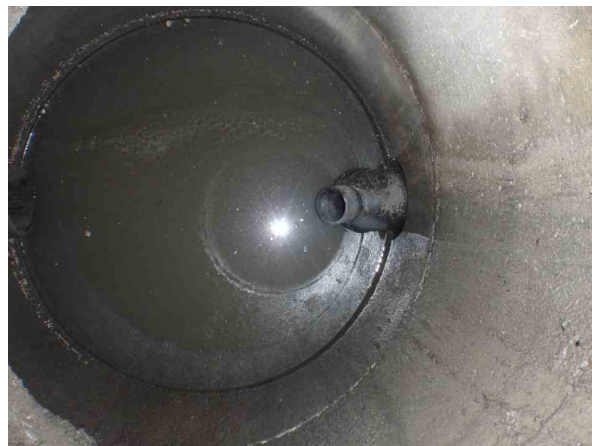
\_d0fe7c03-b0c7-42ba-8be7-8d086268ff0d\_20200331\_142005.jpg, 00:00:00, 0.00m  
 Start inspeksjon / i SF 6

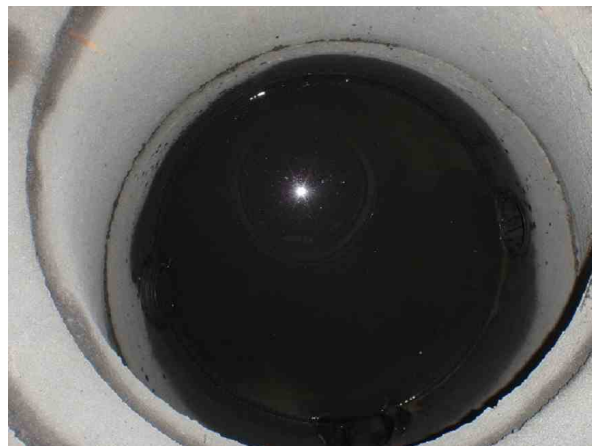
\_52444d2c-037e-44e3-a053-d9c7f144fb37\_20200331\_142120.jpg, 00:00:00, 0.00m  
Start inspeksjon / i SF 5

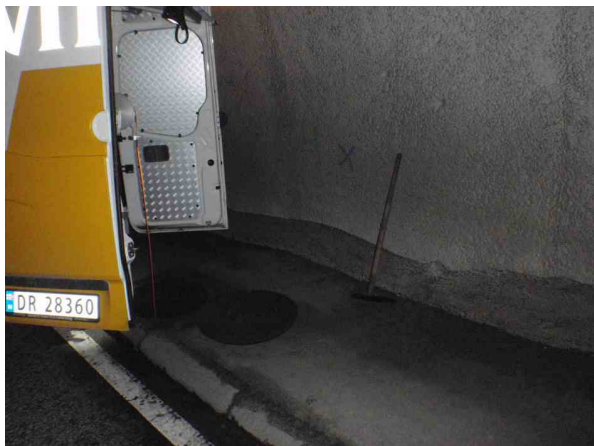
\_SF 3\_SF 4.jpg, 00:00:00, 0.00m  
 Start inspeksjon / i SF 4

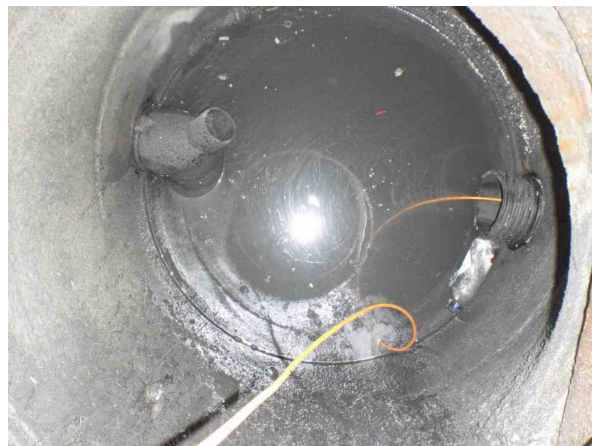
\_a9626ae8-40e2-4b2c-ad6b-1e3ede42ea02\_20200331\_1433  
 56.jpg, 00:00:00, 0.00m  
 Start inspeksjon / i SF 4

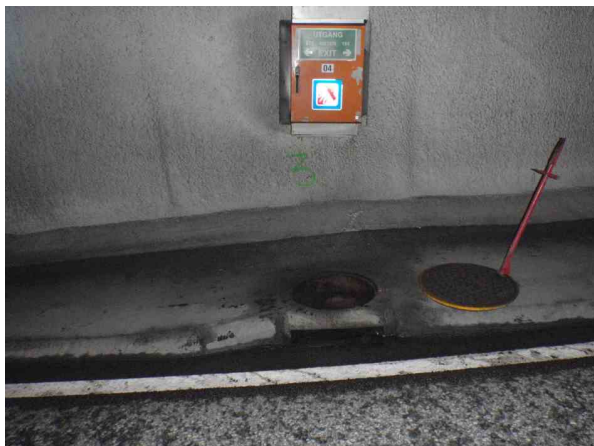
\_2711ca1b-77f7-4534-a248-cd6c175c8a21\_20200331\_14341  
 2.jpg, 00:00:00, 0.00m  
 Start inspeksjon / i SF 3

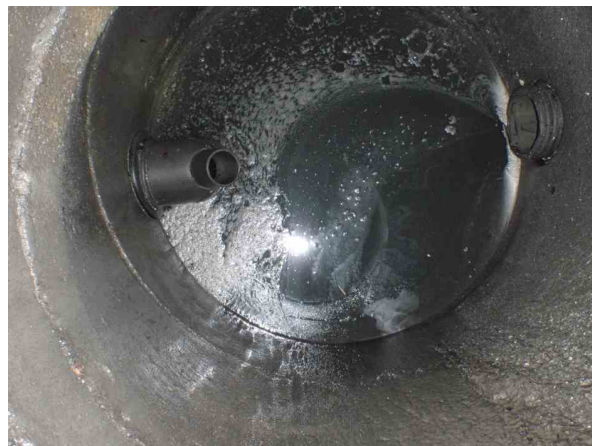
\_da351229-fb71-4206-983a-a8678c5746b8\_20200331\_14342  
 4.jpg, 00:00:00, 0.00m  
 Start inspeksjon / i SF 3

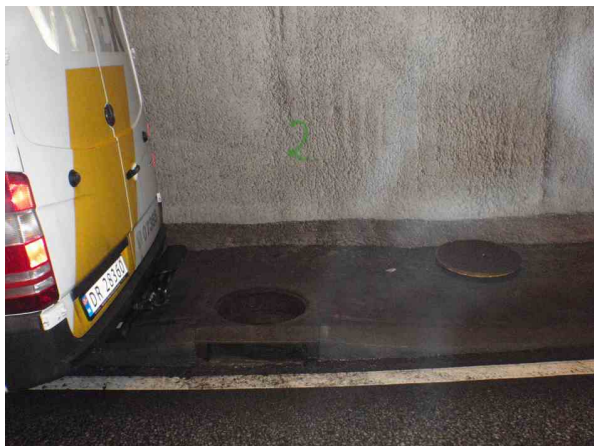
\_SF 1\_SF 2.jpg, 00:00:00, 0.00m  
Start inspeksjon / i SF 2

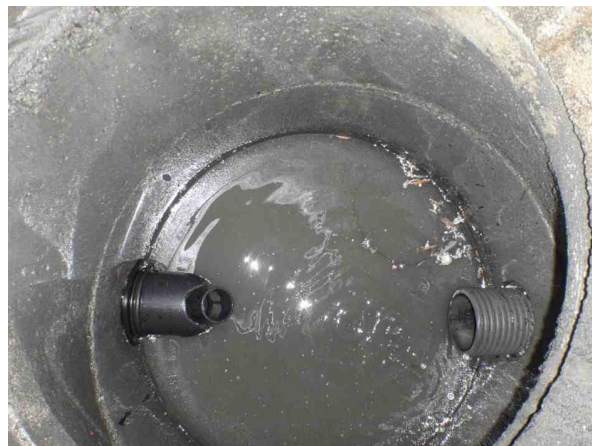
\_c918e725-ab9c-40e7-a614-63cb92934b40\_20200331\_143503.jpg, 00:00:00, 0.00m  
Start inspeksjon / i SF 2

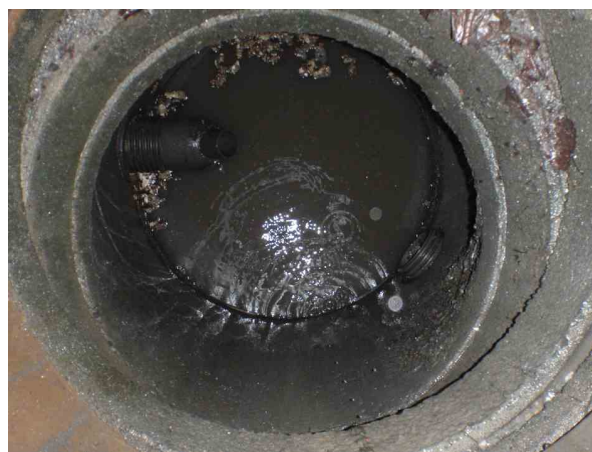
\_1f3ee01c-a172-4741-8443-05905acf2f65\_20200331\_143524.jpg, 00:10:28, 69.65m  
Inspeksjon fullført / i SF 1

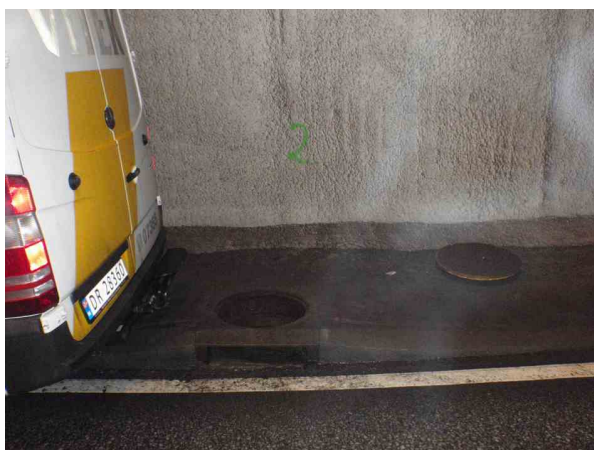
\_eebf7cb0-c9c1-499f-83da-ef2115d3a9b1\_20200331\_143608.jpg, 00:00:00, 72.81m  
 Start inspeksjon / i SF 2

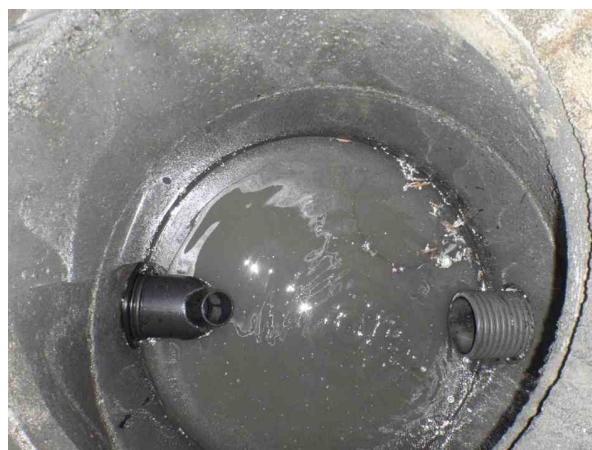
\_0e8546f2-96dd-440f-ac57-1f82b533abb0\_20200331\_143623.jpg, 00:00:00, 72.81m  
 Start inspeksjon / i SF 2

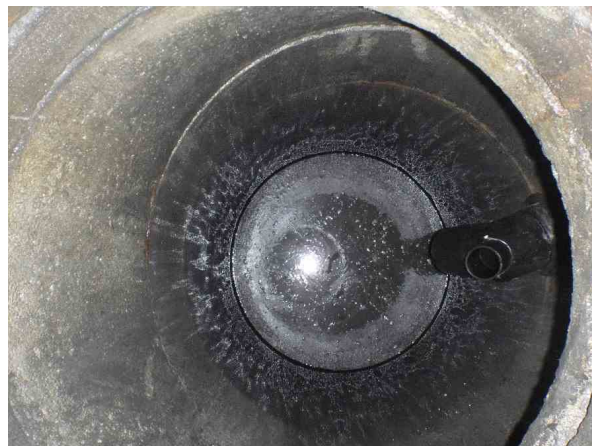
\_03807c9d-857a-4179-84e4-040604d7196b\_20200331\_150451.jpg, 00:00:00, 0.00m  
 Start inspeksjon / i SF 21

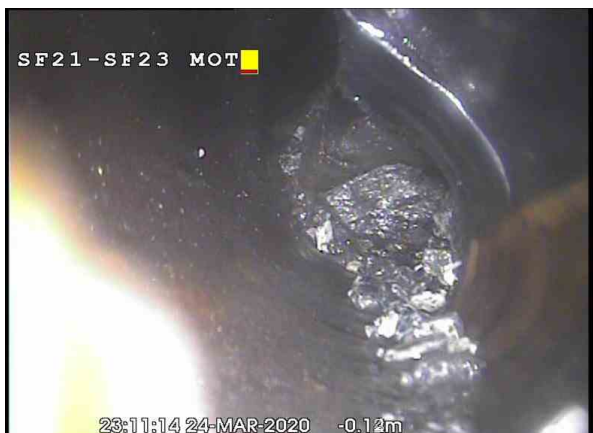
| Materiale<br><b>Plast</b> | Anmerkning<br>Kollaps ca 15 meter fra SF 23, deformasjon og vannfylling | |

616ad9c3-dea7-4f65-b2f1-09058376c3cc\_20200331\_151552\_039.jpg, 00:00:00, 0.00m  
Start inspeksjon / i kollapsmot SF 21

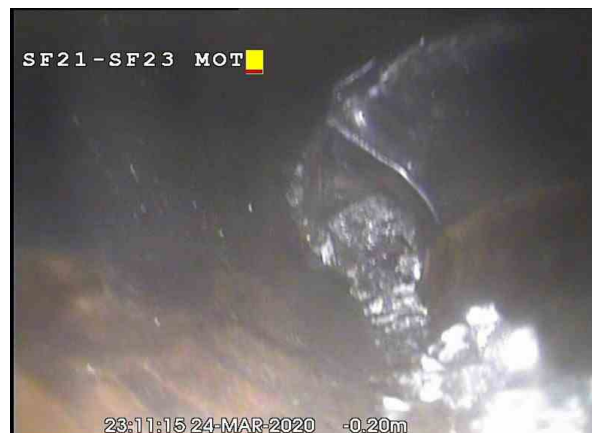
07c29dc5-dbc5-4781-9142-8cd7658d9959\_20200331\_151601\_949.jpg, 00:00:00, 0.00m  
Start inspeksjon / i kollapsmot SF 21

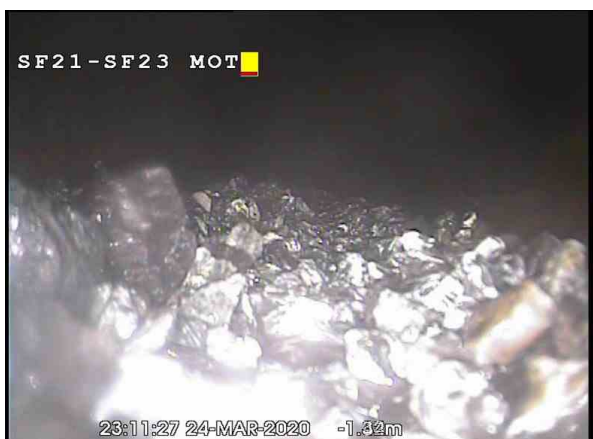
| 1:110 | m + | Kode | Observasjon | MPEG | Foto | Grad |
|---|---|---|---|---|---|---|
| | 0.01 | 101 SM4 | Sedimentering, dybde på avsetning er mer en 30%, av 4 Kl. til 8 Kl., Grove masser (f eks stein, grus), start | 00:00:15 | e16431f4-b0b3-492f-8551-4ac5 | 4,00 |

e16431f4-b0b3-492f-8551-4ac589608cee\_20200331\_151656\_886.jpg, 00:00:15, 0.01m  
Sedimentering, dybde på avsetning er mer en 30%, av 4 Kl. til 8 Kl., Grove masser (f eks stein, grus), start

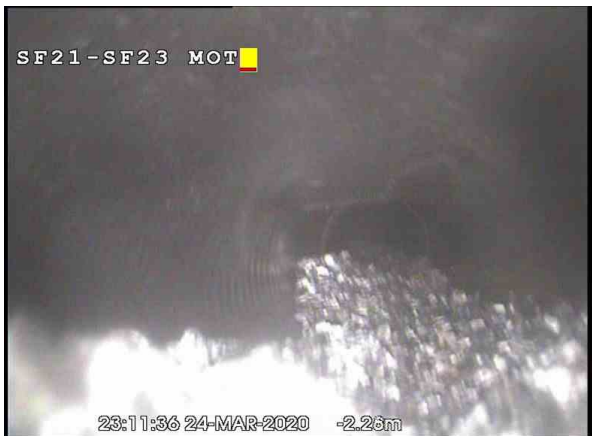
| 1:110 | m + | Kode | Observasjon | MPEG | Foto | Grad |
|---|---|---|---|---|---|---|
| | 2.20 | DF1 | Deformasjonen er 5 % eller mindre av rørdimensjonen, av 11 Kl. til 1 Kl., Punkt deformasjon | 00:00:24 | 828a44e4-262a-46b1-ba0d-4ab | 0,00 |

828a44e4-262a-46b1-ba0d-4ab946273675\_20200331\_151745\_574.jpg, 00:00:24, 2.20m  
Deformasjonen er 5 % eller mindre av rørdimensjonen, av 11 Kl. til 1 Kl., Punkt deformasjon

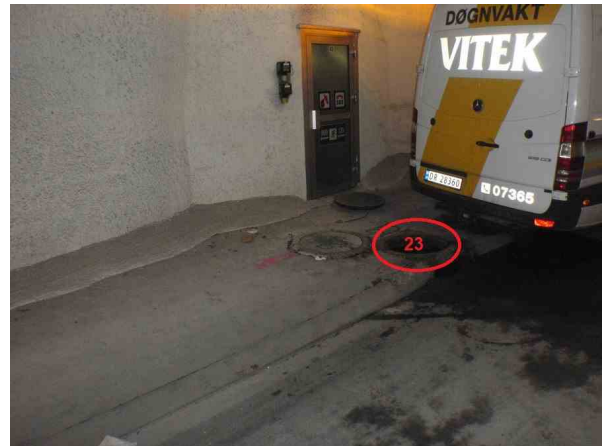
\_18ffc426-05e9-46ec-bd44-44745485b3d0\_20200331\_152246.jpg, 00:00:04, 14.92m  
Inspeksjon fullført / i SF 23

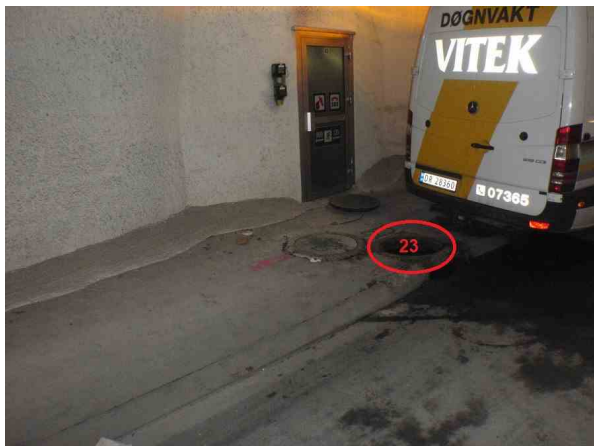
\_a5245c99-4d56-4cfd-b7bb-8ef46e2b2f71\_20200402\_080647.jpg, 00:00:00, 0.00m  
 Start inspeksjon / i SF 23

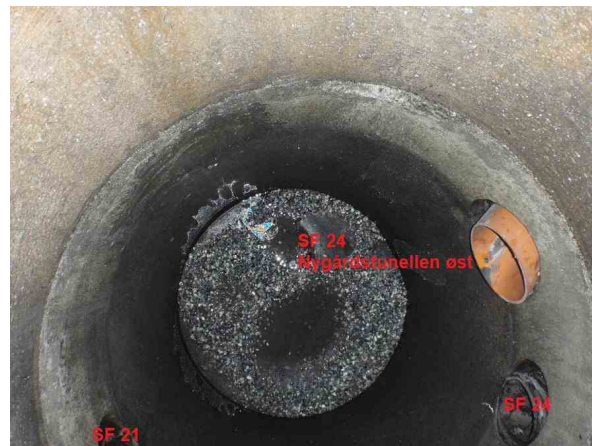
\_1071018e-1199-4e79-8785-160b5dbdea95\_20200402\_080712.jpg, 00:00:00, 0.00m  
 Start inspeksjon / i SF 23

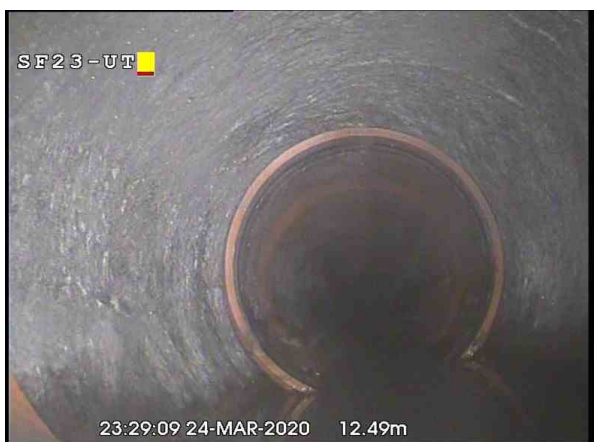
\_SF 23\_SF 24 i Nygårdstunellen Øst.jpg, 00:00:55, 12.50m  
 Materialendring til, Andre / Grunnfjell

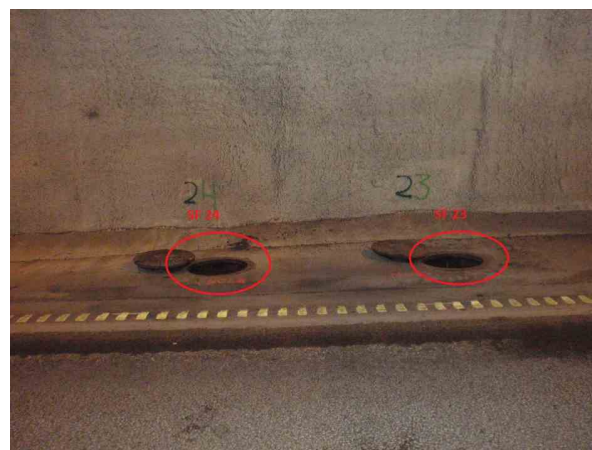
\_fadf101d-ab42-4aee-993d-f66b6120c48f\_20200402\_080732.jpg, 00:01:34, 20.71m  
 Inspeksjon fullført / i SF 24 i Nygårdstunellen Øst

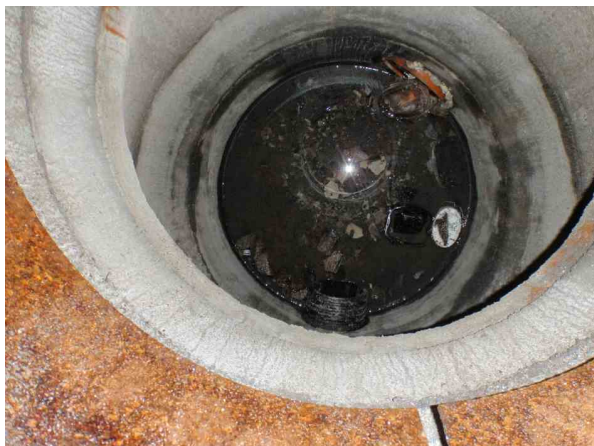
\_5eb95741-4a84-4ab4-923d-26ddcc1b98bd\_20200402\_0807  
46.jpg, 00:01:34, 20.71m  
Inspeksjon fullført / i SF 24 i Nygårdstunellen Øst

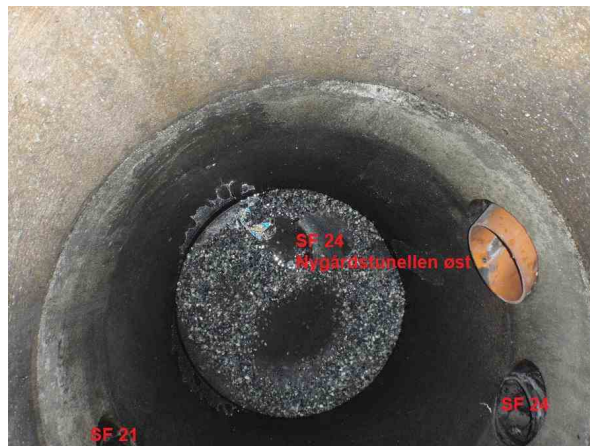
\_cc0daa7e-228c-4a2c-a290-d43283aee884\_20200402\_081125.jpg, 00:00:00, 0.00m  
Start inspeksjon / SF 23

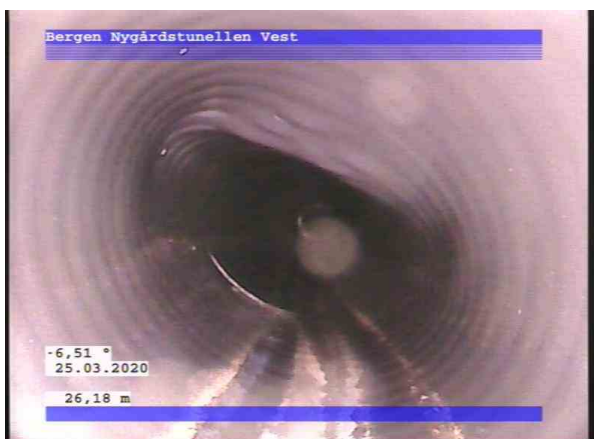
SF 23\_SF 24\_2503200018\_4A.jpg, 00:05:00, 26.18m  
Deformasjonen er mellom 15-30 % av rørdimensjonen, av 10 Kl. til 4 Kl., Langsgående

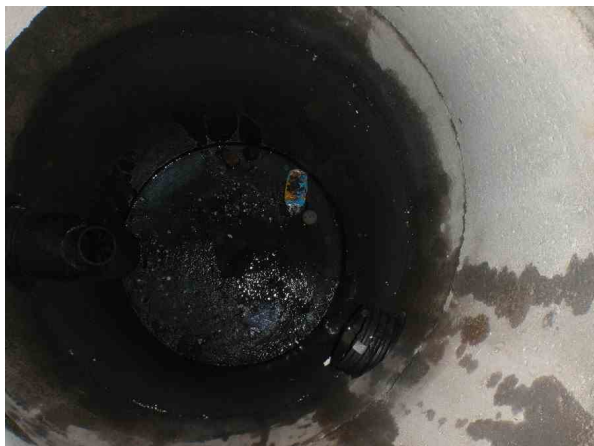
\_df0a14a7-e49d-40d0-b0b9-d6129a52b223\_20200402\_081155.jpg, 00:07:10, 40.86m  
Inspeksjon fullført / i SF 24

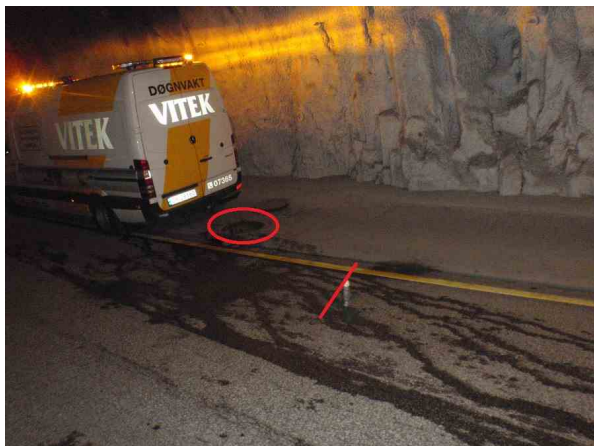
\_SF 25\_SF 24.jpg, 00:00:00, 0.00m  
 Start inspeksjon / i SF 24

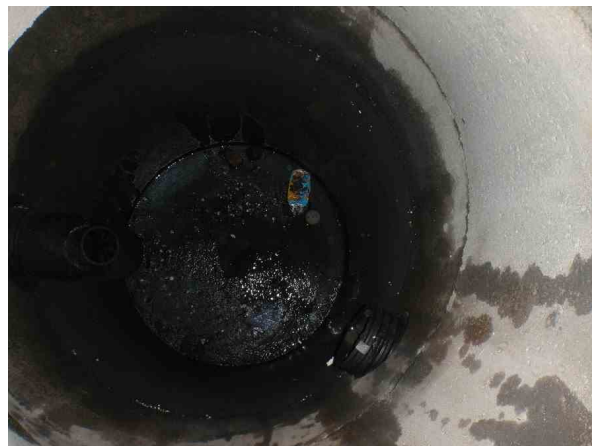
\_fab0006-867d-4e9c-bca1-4c7a37c499e5\_20200402\_081256.jpg, 00:00:00, 0.00m  
 Start inspeksjon / i SF 24

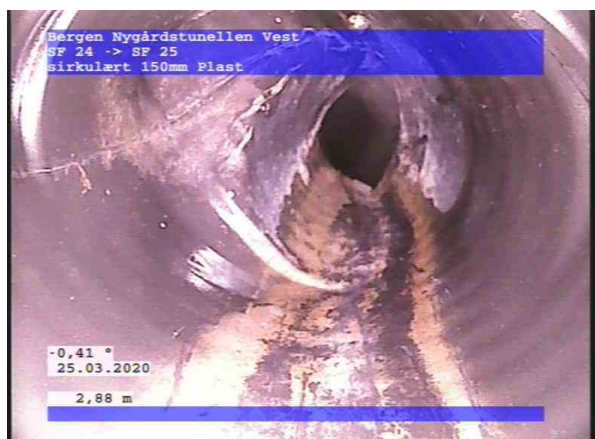
SF 24\_SF 25\_2503200042\_2B.jpg, 00:00:52, 2.88m  
 Sprukket rør, kollaps, av 12 Kl. til 12 Kl., Kompleks

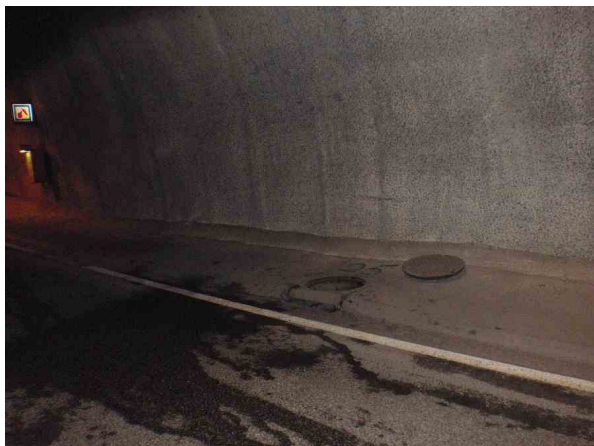
\_d3e4a3fb-0579-45b8-8116-3193304846fc\_20200402\_082004.jpg, 00:00:00, 0.00m  
Start inspeksjon / i SF 25,filmet overlapp

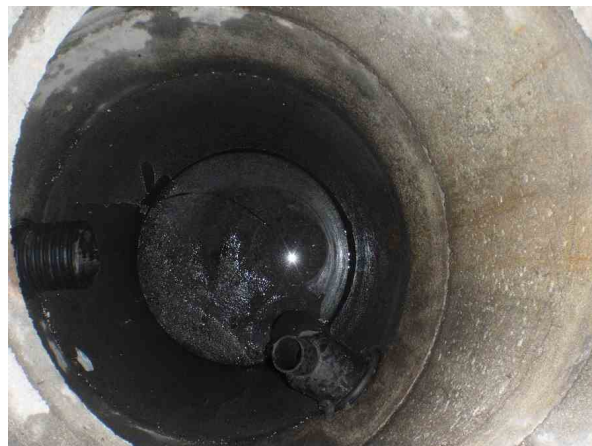
\_097620de-2bed-4d33-9832-13c106f839fb\_20200402\_083523.jpg, 00:00:00, 0.00m  
Start inspeksjon / i SF 25,filmet overlapp

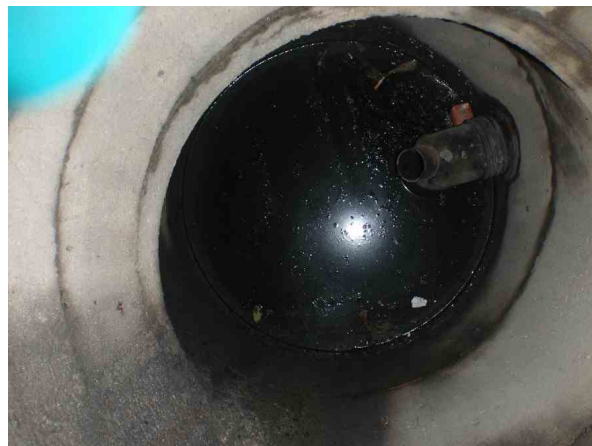
\_012eb6e3-9e6c-4e51-9cfb-efc134d4de09\_20200402\_084618.jpg, 00:00:00, 0.00m  
 Start inspeksjon / i SF 26, filmet overlapp

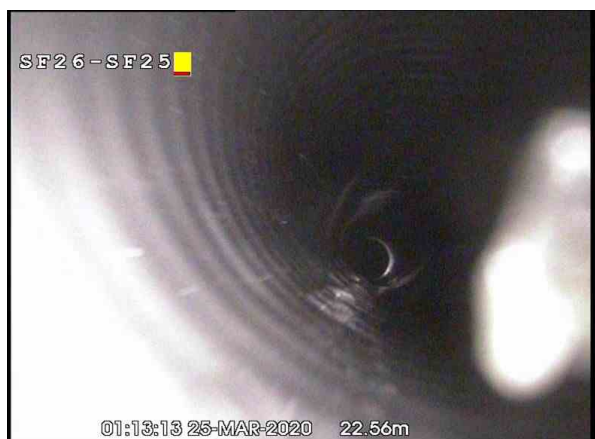
68927a51-987b-4735-8eff-a46bc79f8afa\_20200402\_083955\_745.jpg, 00:02:03, 22.60m  
 Deformasjonen er 5 % eller mindre av rørdimensjonen, av 7 Kl. til 8 Kl., Punkt deformasjon

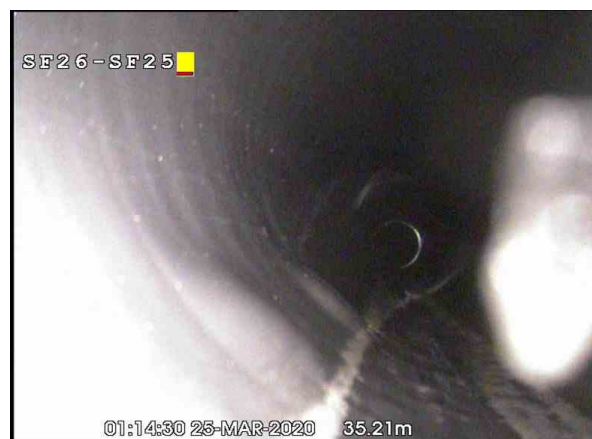
4985a43f-30b0-47d3-9989-fc90e3f1b145\_20200402\_084203\_825.jpg, 00:03:20, 35.30m  
 Deformasjonen er 5 % eller mindre av rørdimensjonen, på 8 Kl., Punkt deformasjon
