Prosjektnavn  
281331-Damsgårdstunellen og Nygårdstunellen-JAF-NE-240220

24.02.2020

## Strekkinspeksjon - 25.02.2020

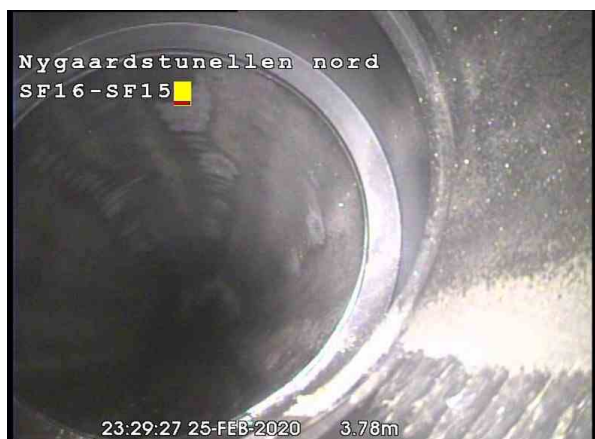
SF 16\_SF 15\_2502202335\_2B.jpg, 00:00:27, 3.80m  
 Forsk. skjøt forskyvningen er mellom halve og hele  
 rørtykkelsen, av 12 Kl. til 12 Kl., Lengdeforskjøvet

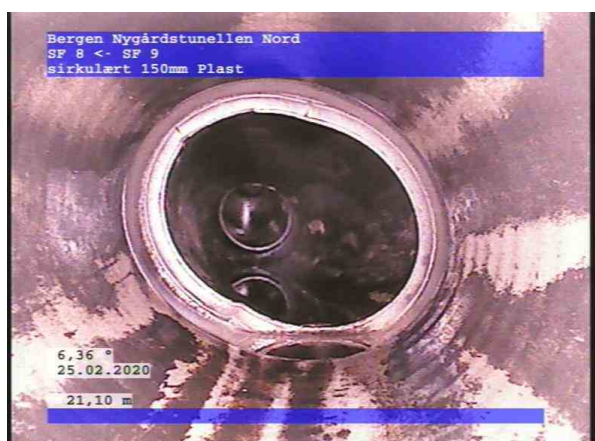
SF 8\_SF 9\_2502200259\_4A.jpg, 00:03:53, 21.30m  
Deformasjonen er 5 % eller mindre av rørdimensjonen, av 12 Kl. til 12 Kl., Horisontalt - rørbredden har blitt redusert

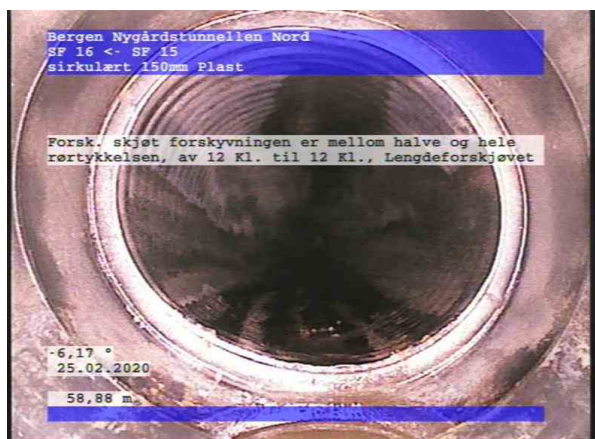
SF 16\_SF 15\_2502202250\_2A.jpg, 00:10:24, 58.88m  
Forsk. skjøt forskyvningen er mellom halve og hele rørtykkelsen, av 12 Kl. til 12 Kl., Lengdeforskjøvet / Kommt ikke over.

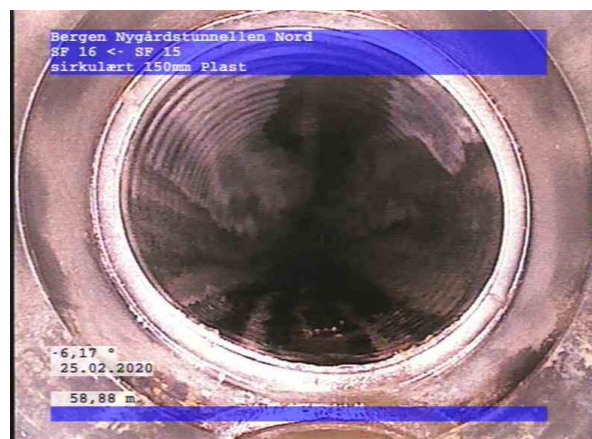
SF 16\_SF 15\_2502202250\_3B.jpg, 00:10:34, 58.88m  
Inspeksjon avbrutt, Andre / Forskjøvet skjøt

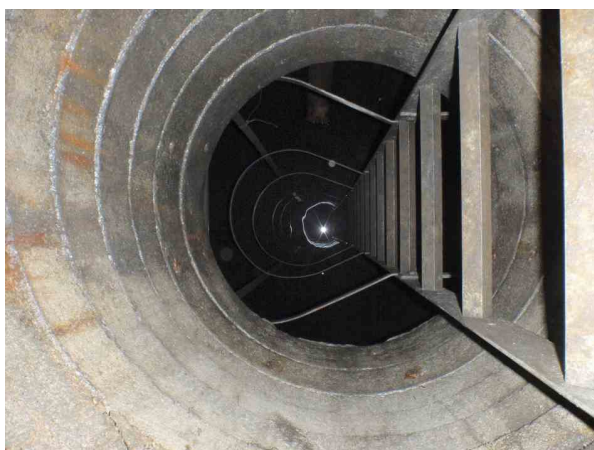
\_029530a4-ed9b-4465-8eec-2edae96beb8b\_20200402\_101127.jpg, 00:00:10, 0.90m  
 Retningsendring på 3 Kl., Prefabrikkert bend

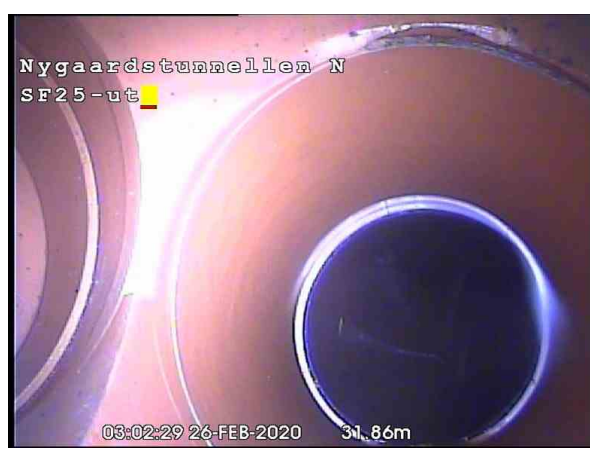
OV28\_SF 25\_2602200424\_3B.jpg, 00:02:14, 31.86m  
 Inspeksjon fullført / i OV 28, kan ikke åpnes

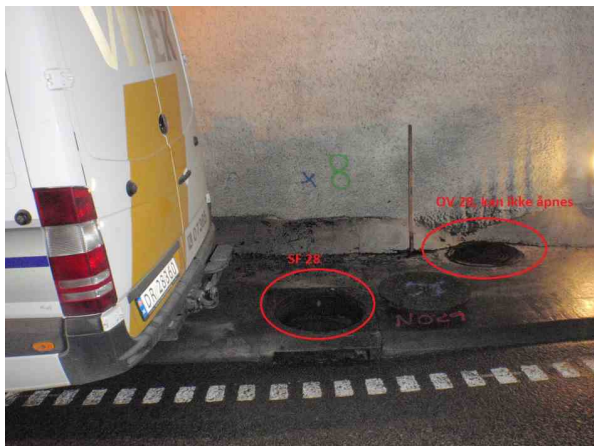
\_SF 28\_SF 26.jpg, 00:00:00, 0.00m  
Start inspeksjon / i SF 28

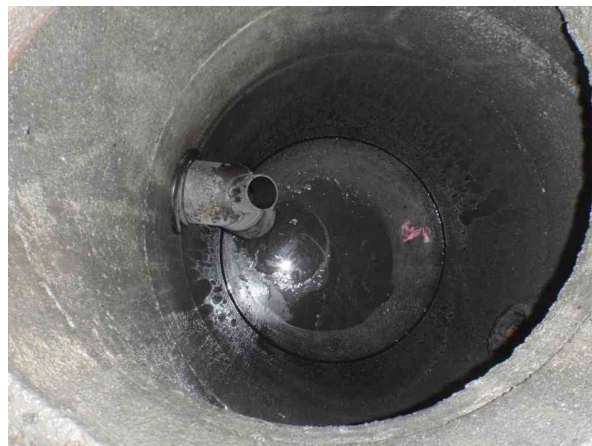
\_5150b37a-ecdb-407c-8dc5-ffe90b8e8f6c\_20200402\_101333.jpg, 00:00:00, 0.00m  
Start inspeksjon / i SF 28
