Boligbygg Oslo KF

# Tilstandsvurdering

Stovner Senter 14-16

Oppdragsnr.: 52604678 Dokumentnr.: 01 Revisjon: C05 Dato: 2026-10-08

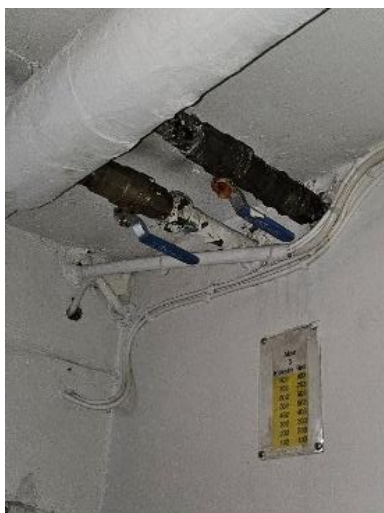
Figur 13. Opprinnelig fordelingsrør i kjeller, nyere kuleventiler.

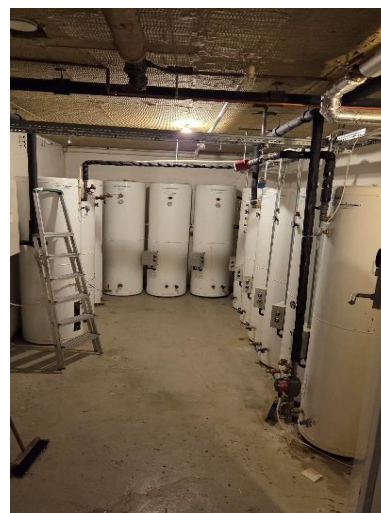
Berederrommet er felles for begge blokker og inneholder en beredersentral med en mindre varmepumpe som benyttes til forvarming av varmt forbruksvann. Det er satt inn et Ferromodulsystem bestående av 12 stk. T 400 liters beredere og lagringstanker. Hver av berederne har 300 liter varmt forbruksvann. Berederrommet har beredere fra 2009. De er tilknyttet sirkulasjonsledning i kjeller. Det er usikkert, men beskrevet, at sirkulasjonsledningen føres hele veien opp til øverste etasje.

Figur 15. Beredersentral i nr. 14.

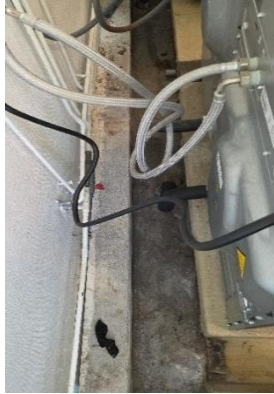
Figur 16. Renne i vaskerom i nr. 14.

| Sjekkpunkt | NS 3451 | Bygningsdel, funksjonsområde | Observasjon | Tilstands-grad |
|---|---|---|---|---|
| Gulv | 255 | Ubehandlet renne i vaskerom | Renne med sugende overflater kan overføre fukt til tiliggende vegger. | 2 |

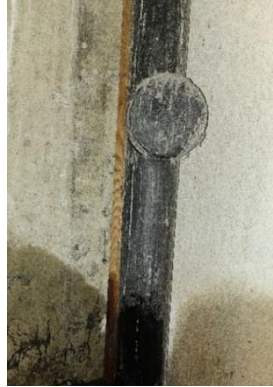
Fra leiligheter er det i hovedsak benyttet Akaterm PEH-rør med sveiste skjøter. Det er benyttet Jøtul A-sluk inne i dusjrom. Vi har sett enkelte koblingsdeler av ABS.

Figur 17. Akaterm avløpsrør i underetasje.

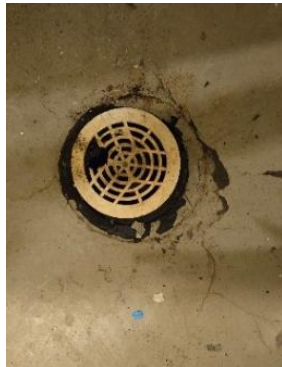
Figur 18. Gulvsluk av PE i grunnen, slukrist i plast, sluket var tomt og tørt.

Det er observert skader i innvendige vegger i vaskerom og fyrrom som skyldes rotter. Skadedyransvarlig angir at rotter kommer inn hovedsakelig via åpne vinduer og dører. Avkuttete avløpsrør og tørre sluk er en annen mulig kilde til at dyr kan få tilgang.

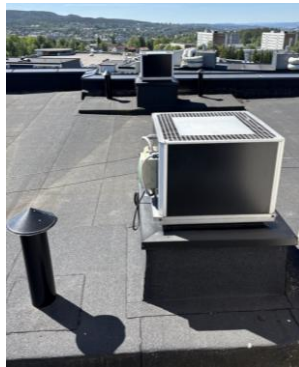
Fra tegninger kan vi se at det finnes noen enkle avløpsstammer som betjener enkeltbad plassert vertikalt over hverandre, men de fleste avløpsstammene ser ut til å knytte to leiligheter sammen med innstøpte rør i dekker. Se Figur 8-9 i Vedlegg 6 (V6). Avløpsrørene er ført opp over tak som lufting. Taknedløp fra taksluk i fullstrømningssystemet til Jøtul er ført ned i samme sjakt som enkelte av spillvannsnedløpene.

Figur 19. Lufting og ventilasjon på tak nr. 14.

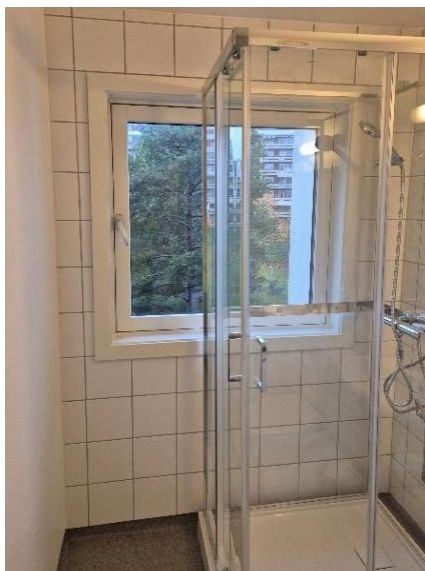
Figur 20. Våtrom mot yttervegg.

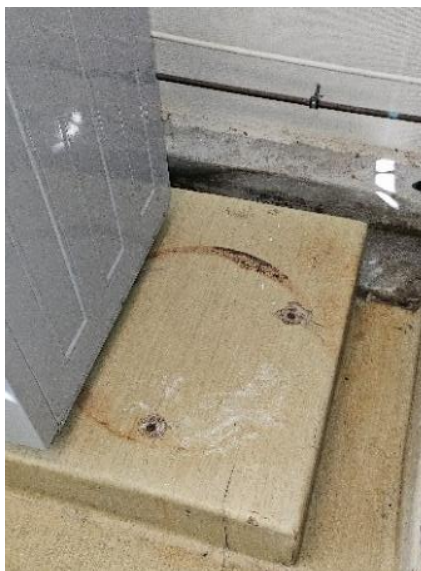
Figur 21. Utett opprinnelig belegg.

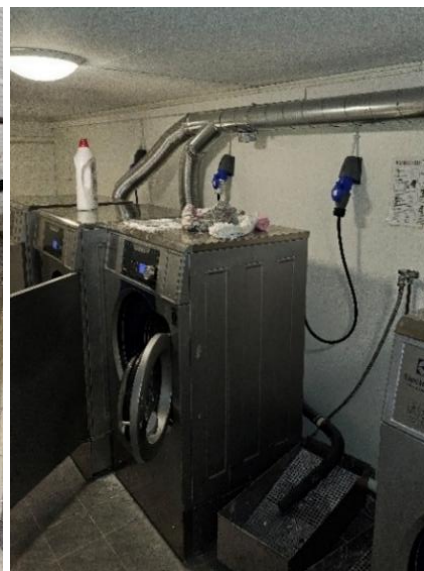
Figur 22. Rehabiliterert vaskerom i 16 A.

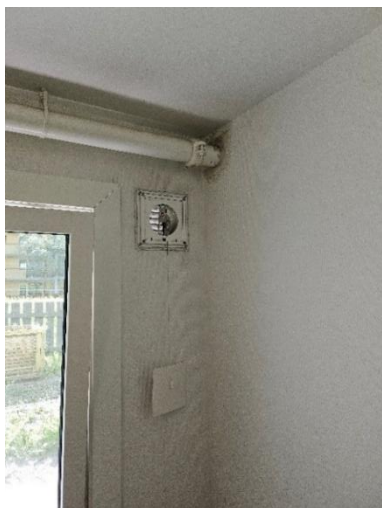
Tilluftsventiler mangler insektsnett og støvfilter. Anlegget er prosjektert for samlet 140 m<sup>3</sup>/time fra hver leilighet fordelt med 80 m<sup>3</sup>/time fra bad og 60 m<sup>3</sup>/time fra kjøkken. Se Figur 10-12 i Vedlegg 6 (V6).

Figur 23. Defekt tilluftsventil.

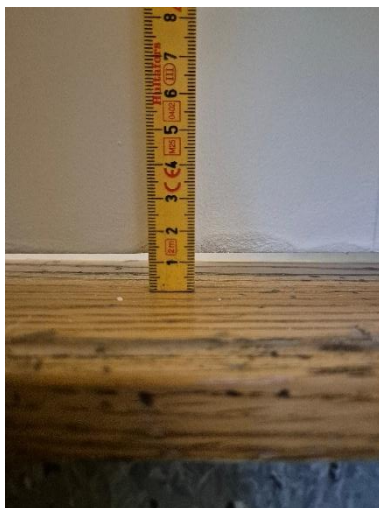
Det er observert omtrent 1 cm luftespalte under dør inn til bad.

Figur 24. Luftespalte under dørbord.

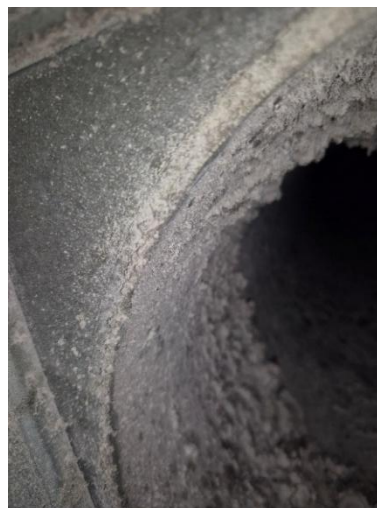
Figur 25. Ventilasjonsskanal.

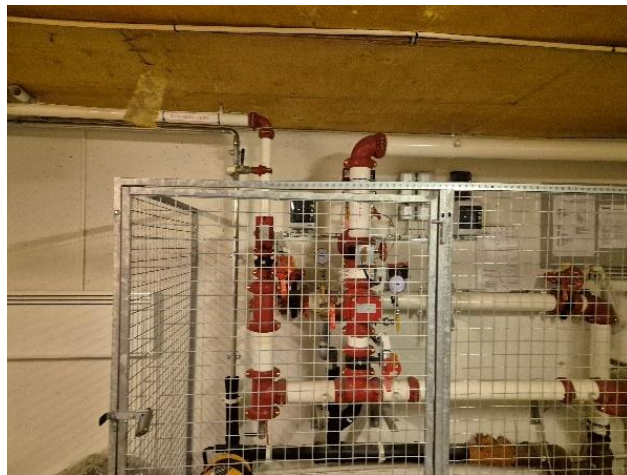
Figur 26 Sprinkelsental i U1

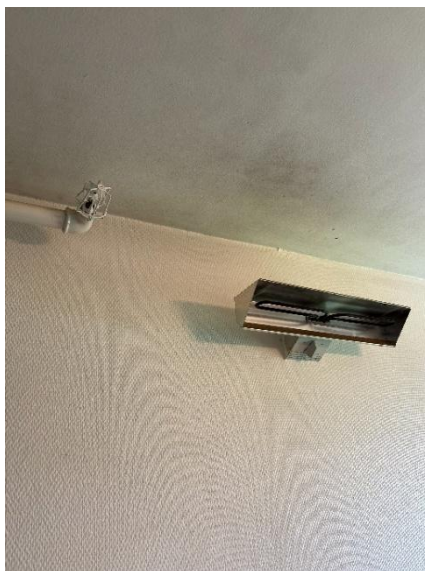
Det er oppvarming med panelovner og infravarmere 500 W i blokken. Det elektriske anlegget er IT230 Volt. Deler av anlegget i kjeller og underetasjer er oppgradert i 2026. I leiligheter er det varierende grad av oppgradering. I enkelte våtrom er det observert stikk uten deksler i nærhet av våtsone.

Figur 27. Infravarmer i våtrom.

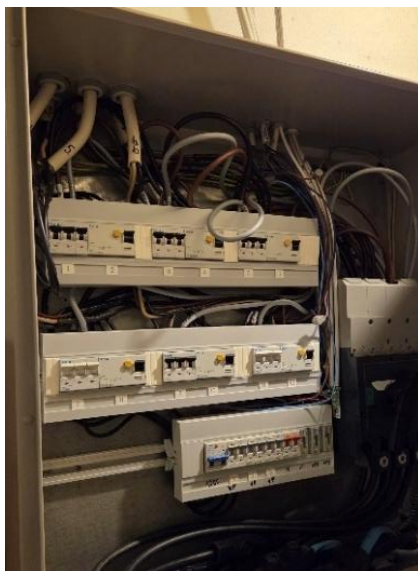
Figur 28. Nyere underfordeler i tørkerom.

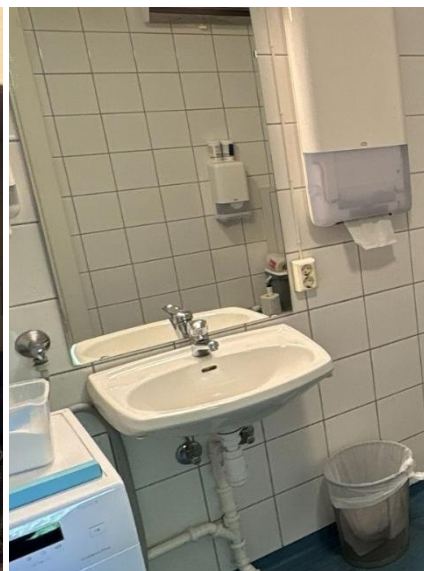
Figur 29. Stikkontakt i umiddelbar nærhet av våtsone

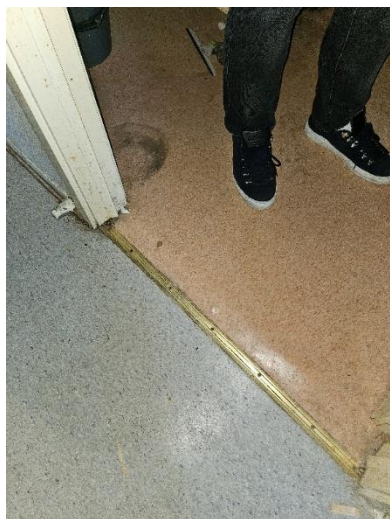
Figur 30. Terskelfri inngang til våtrom.

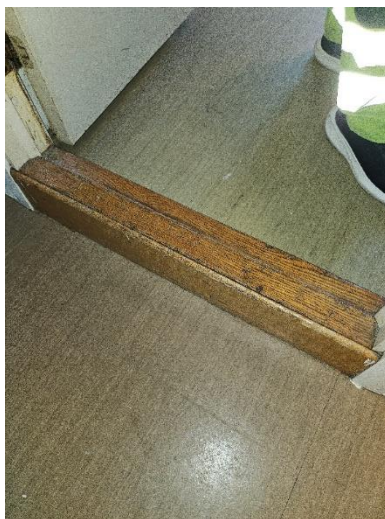
Figur 31. Inngang til våtrom med høy terskel.

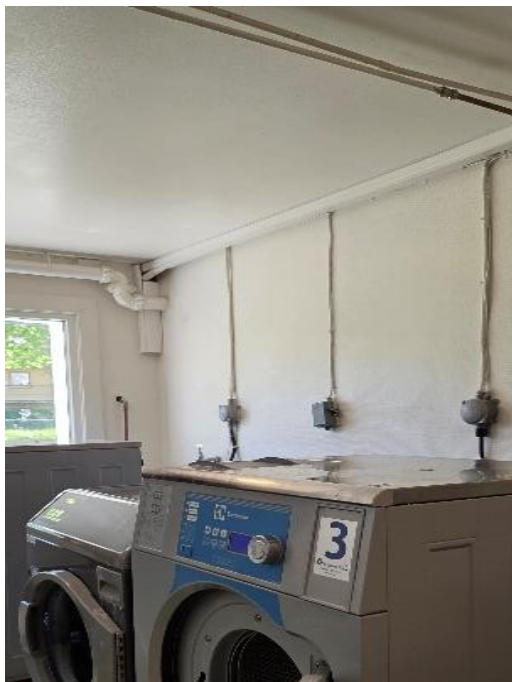
Figur 35. Åpen kabling og hvitmalt sprinkel med rilleskjørt.

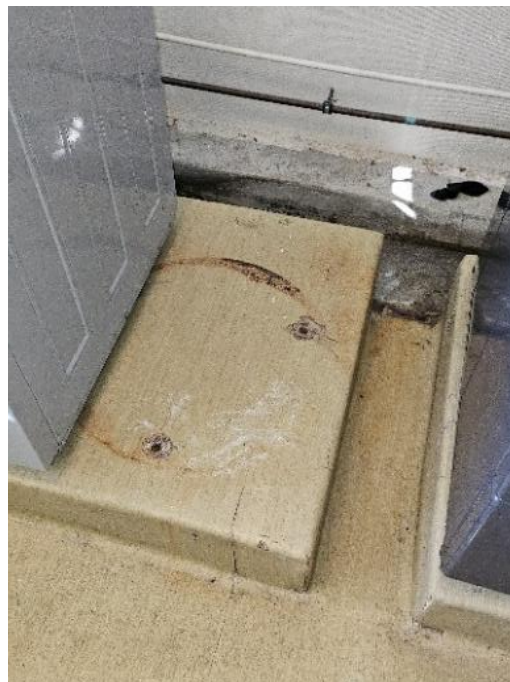
Figur 36. Utett opprinnelig belegg.

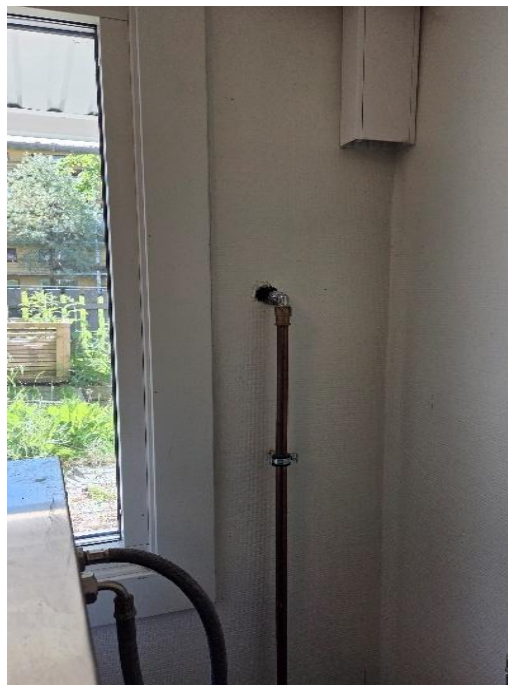
Figur 38. Utekran- godt plassert med liten risiko.

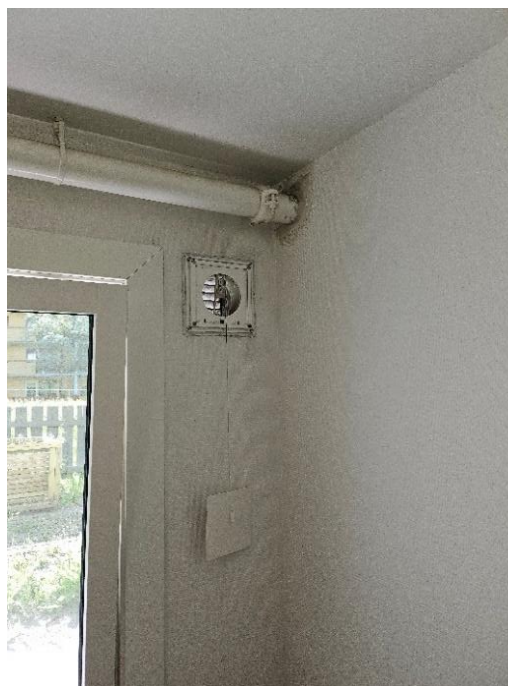
Figur 40. Defekt tilluftsventil.

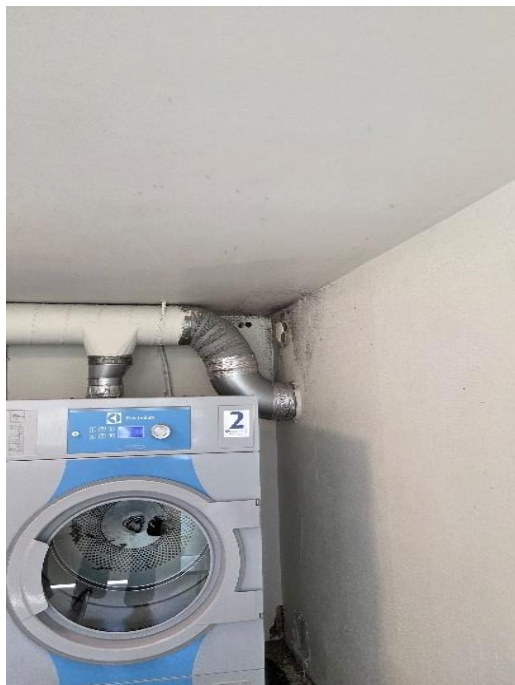
Figur 41. Tørketrommel og avtrekk i nr. 14.

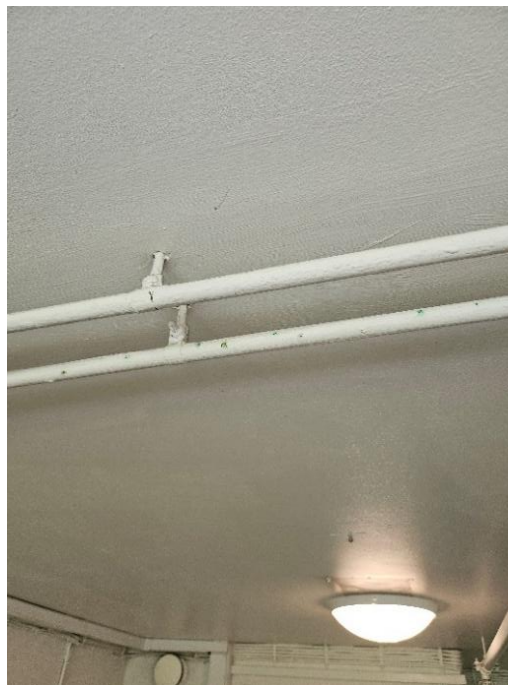
Figur 42. Synlig pågående groptæring på kobberør.

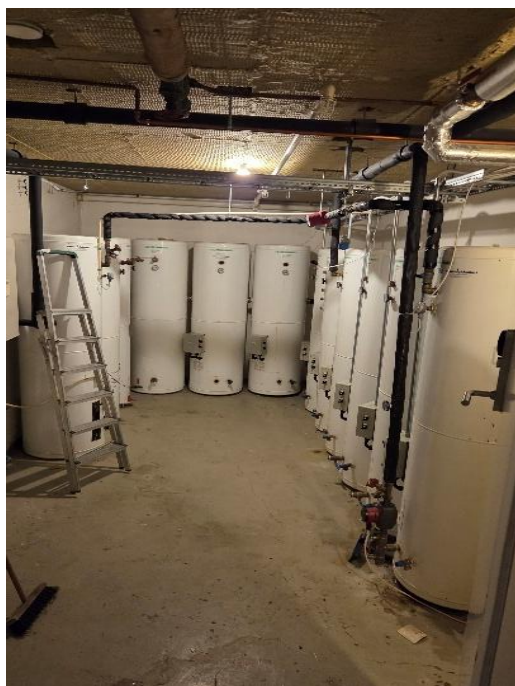
| Sjekkpunkt | NS 3451 | Bygningsdel, funksjonsområde | Observasjon | Tilstands-grad |
|---|---|---|---|---|
| Berederianlegg | 315 | FerroFil beredersystem | Fortsatt restlevetid, men ventiler og fordelingsledninger har mindre lekkasjer. | 2 |

Figur 43. Beredersentral i nr. 14.

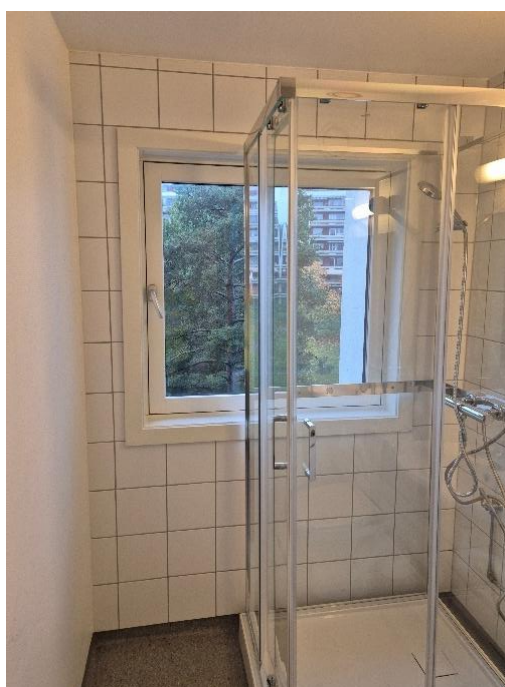
Figur 48. Våtrom mot yttervegg.

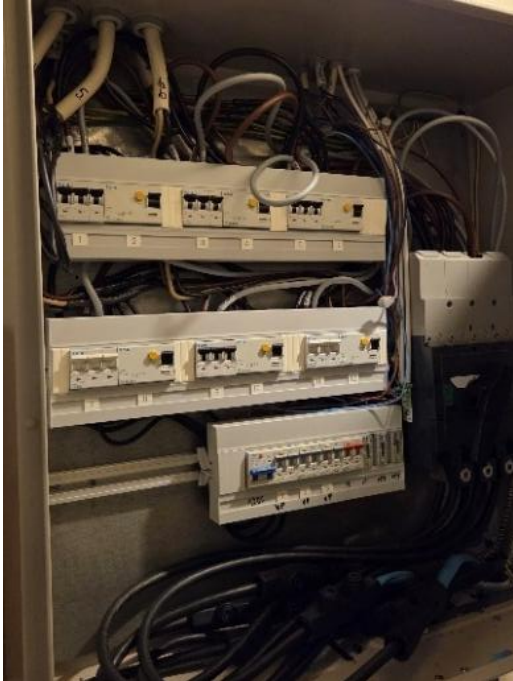
Figur 49. Nyere underfordeler i tørkerom.

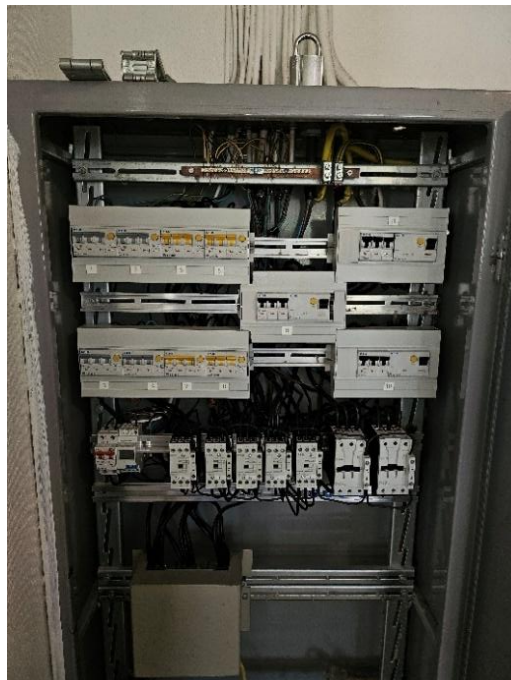
Figur 52. Nyere underfordeler i tørkerom.

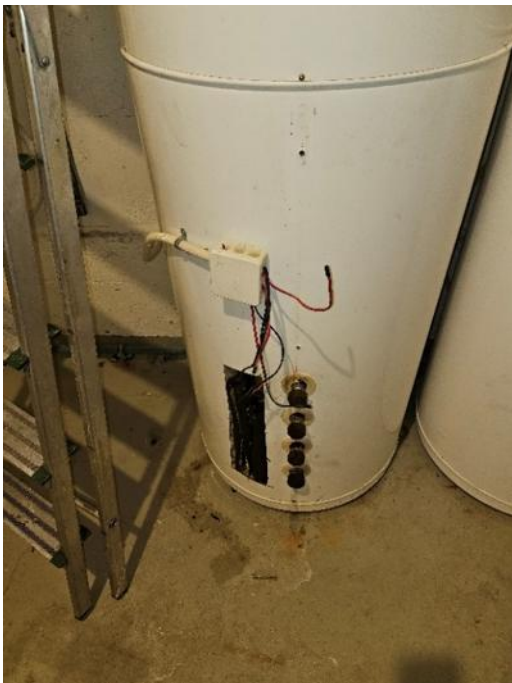
Figur 55. Frakoblet vvb.

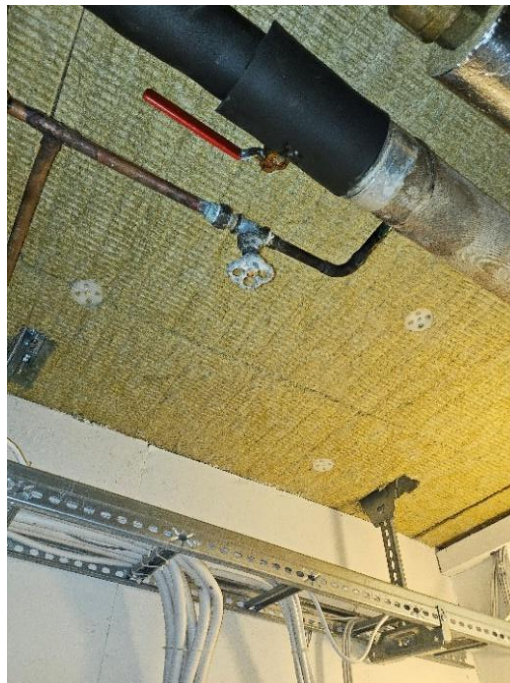
Figur 56. Isolert under himling begrenser varmesmitte.

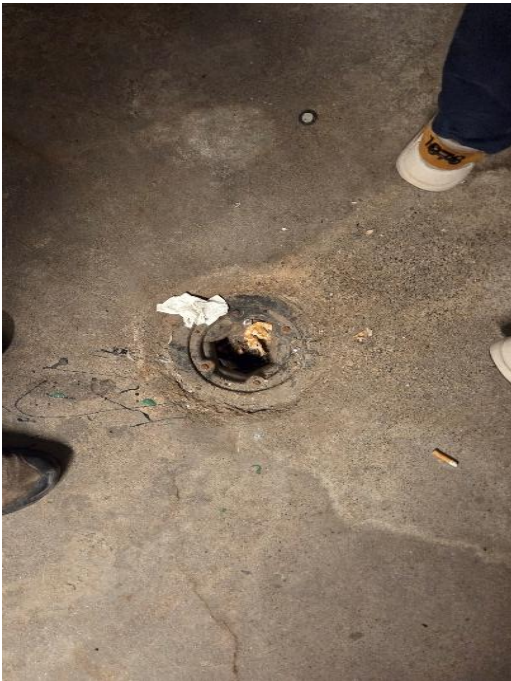
| Sjekkpunkt | NS 3451 | Bygningsdel, funksjonsområde | Observasjon | Tilstands-grad |
|---|---|---|---|---|
| Sluk | 315 | Sluk | Sluktype er PEH. Slukene er av god kvalitet, men skruer for klemring er rustne og enkelte sluk fremstår tiltettet. | 1-2 |

Figur 59. Åpent, tørt Jøtul A-sluk-defekt stakeplugg.

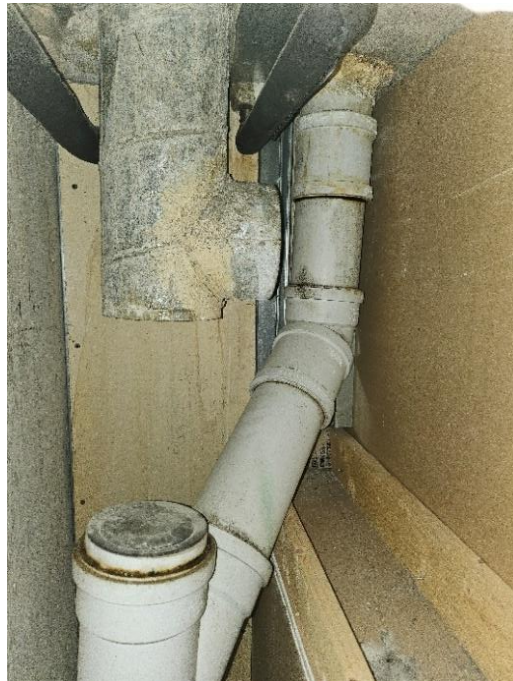
Figur 60. Omkoblet avløp i kjeller 16B.

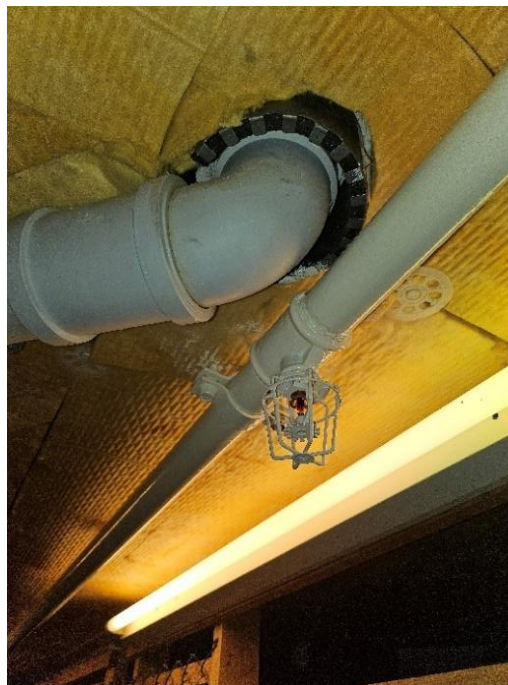
Figur 62. Omlagt avløp i kjeller 16B.

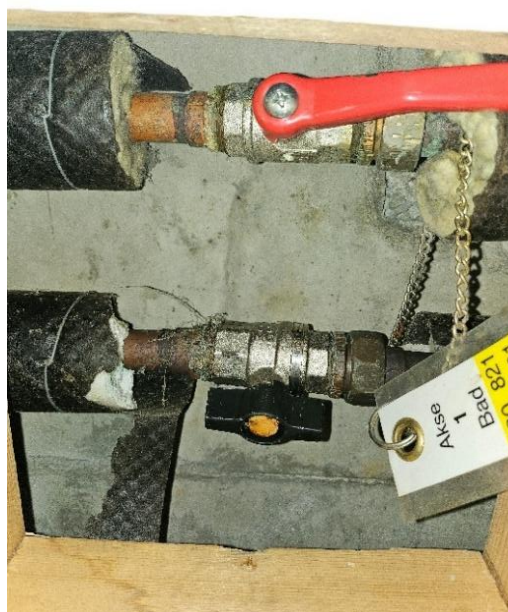
Figur 64. Kuleventiler, Korte spaker fungerer dårlig.

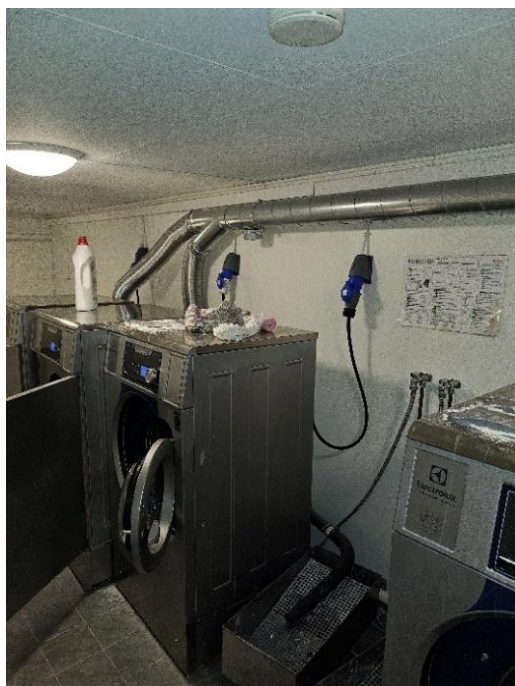
Figur 71. Nylig rehabilitert vaskerom i 16 A.

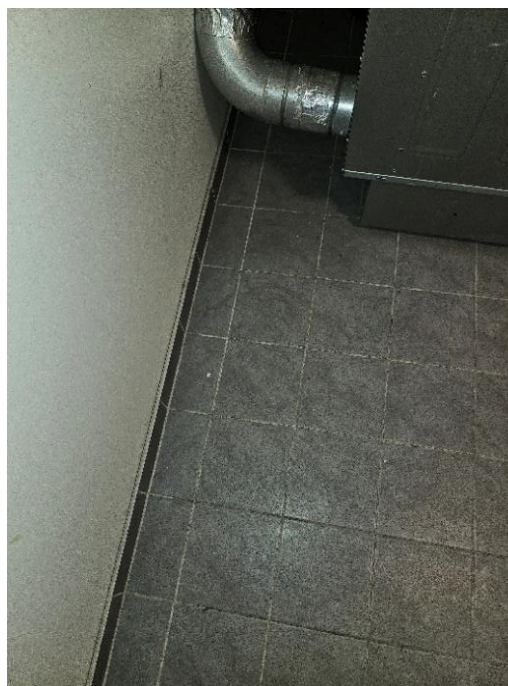
Figur 72. Renne for avløpsvann er igjen støpt og belegget er erstattet av membran og flis.

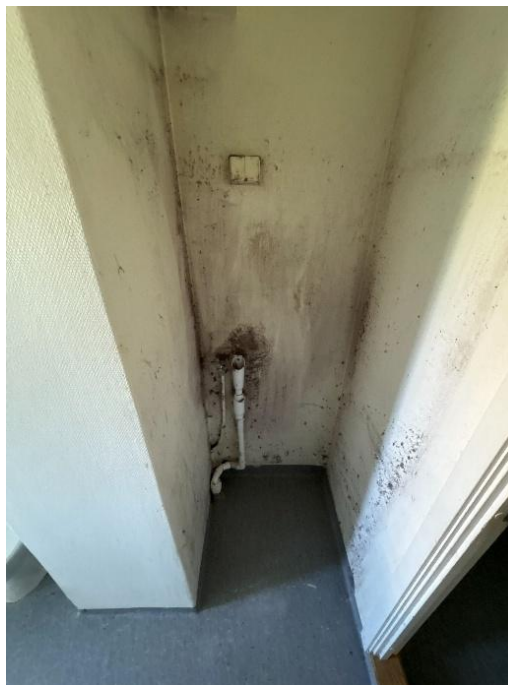
Figur 86. Overflater på innkassing, bærende innervegg og ikke-bærende innervegg i våtrom.

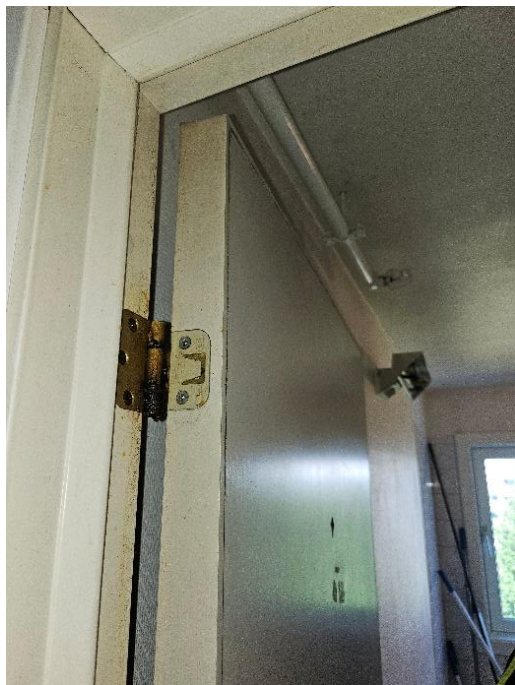
Figur 89. Hengsler for slagdør som inngang til våtrom.

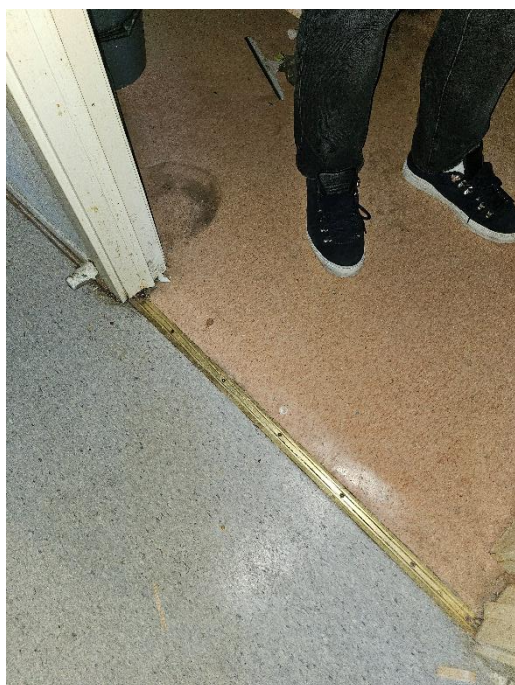
Figur 90. Terskelfri inngang til våtrom.

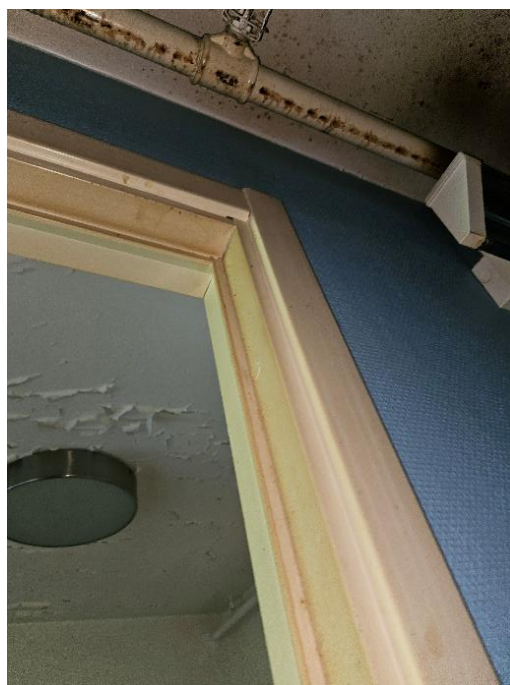
Figur 92. Belistning rundt dør til våtrom. Utført i plast.

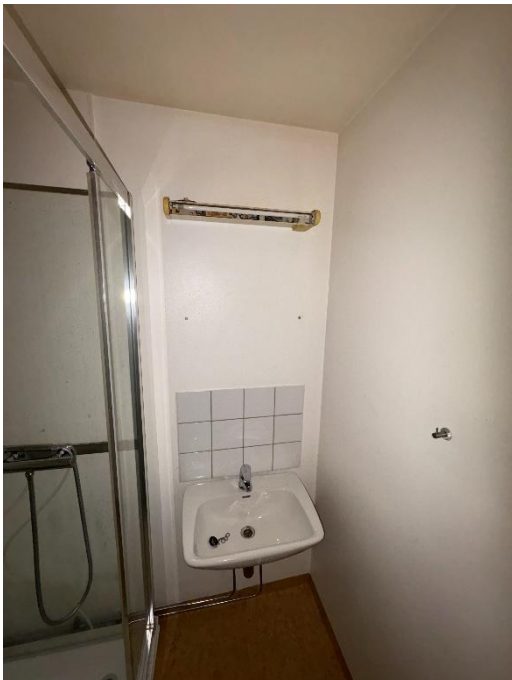
Figur 95. Flisbelagt område bak servant.

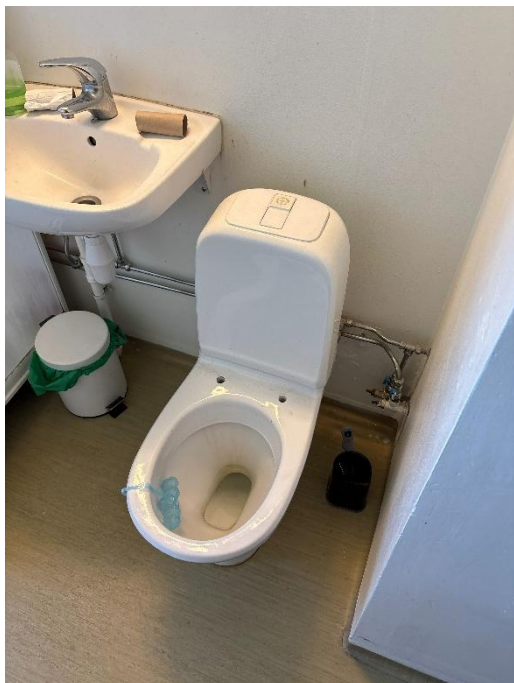
Figur 97. WC, innstøpt avløp i etasjeskille og innkassede vannledninger.

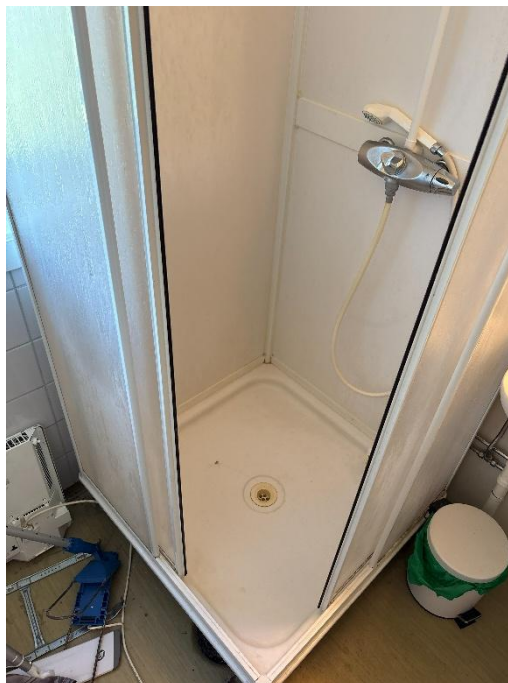
Figur 98. Dusjkabinett i våtrom.

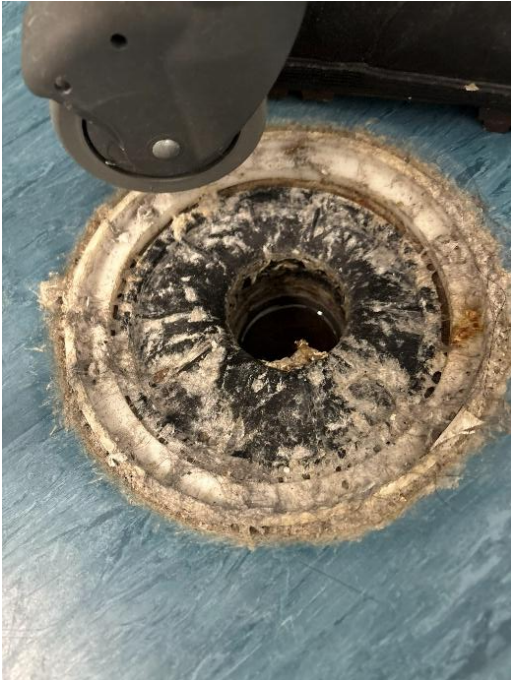
Figur 101. Sluk i renoverte våtrom, av typen Joti K i PP.

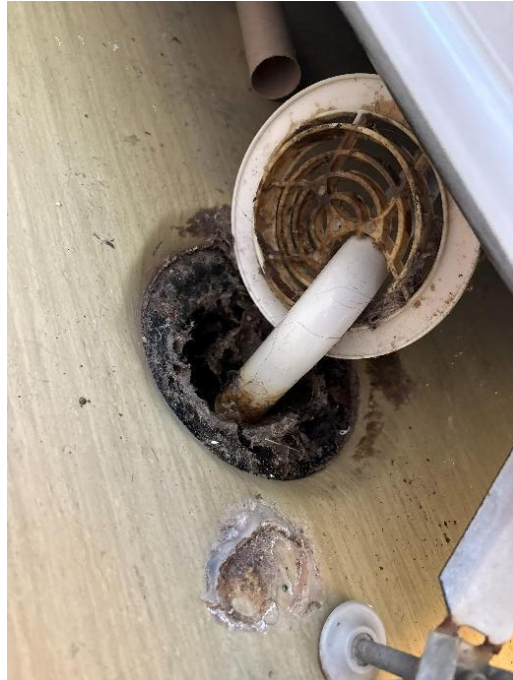
Figur 102. Sluk i orginalt våtrom, av typen Jøtul A-sluk i PEH.

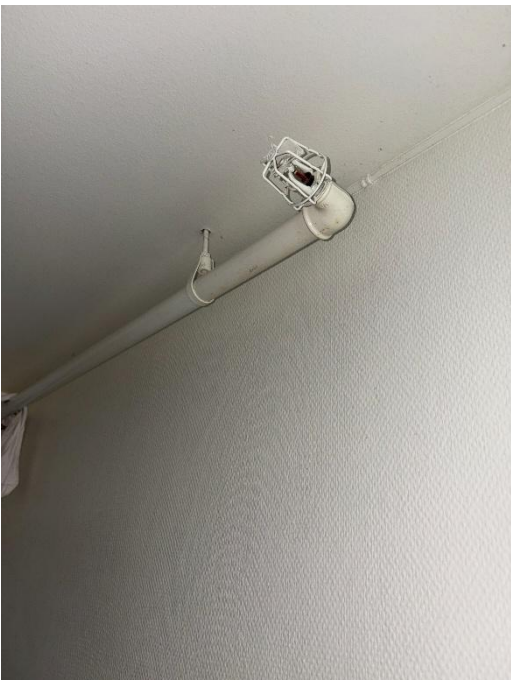
Figur 103. Sprinkelhode i våtrom.

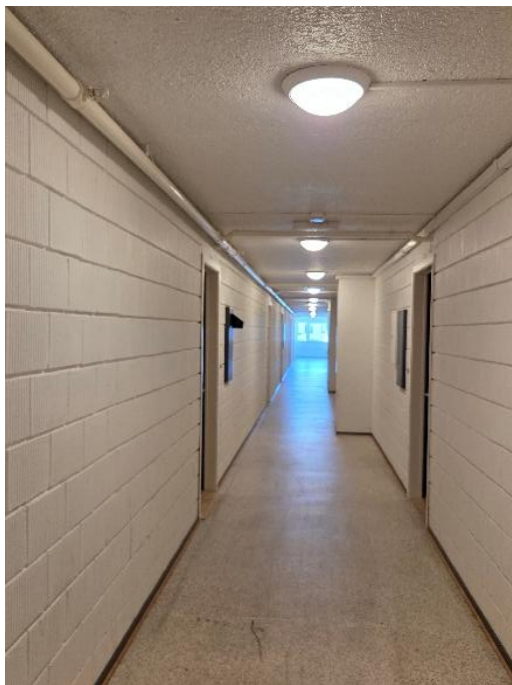
Figur 105. Sprinkelrør lagt i korridortak, og ført inn i boenheter i hver etasje.

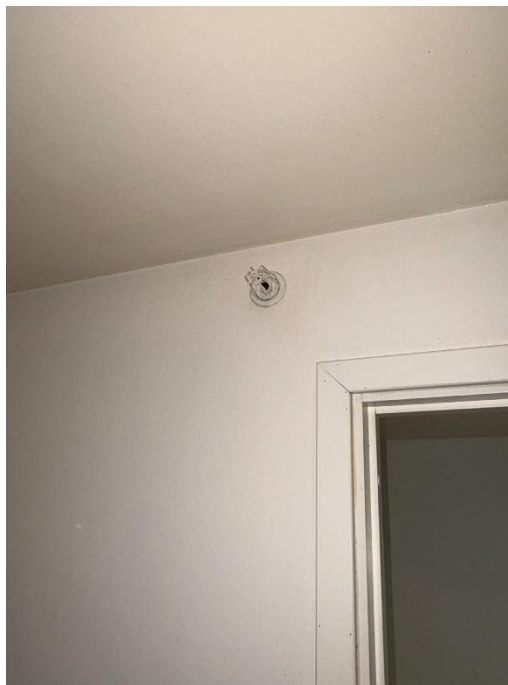
Figur 106. Sprinkelhode i våtrom.

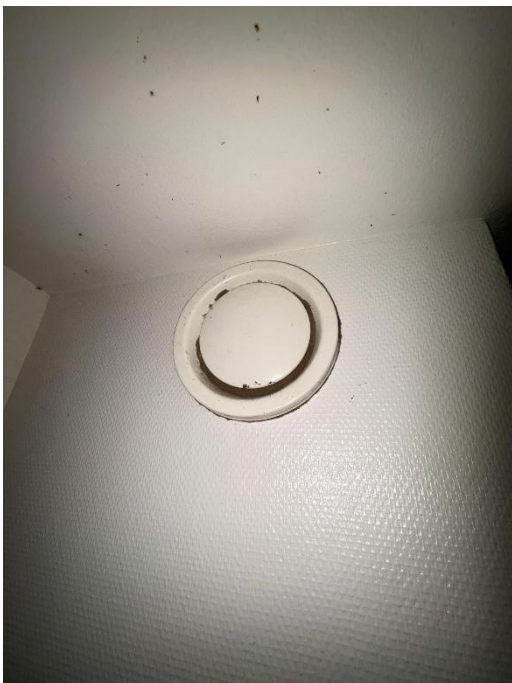
Figur 107. Avtrekksventil i våtrom.

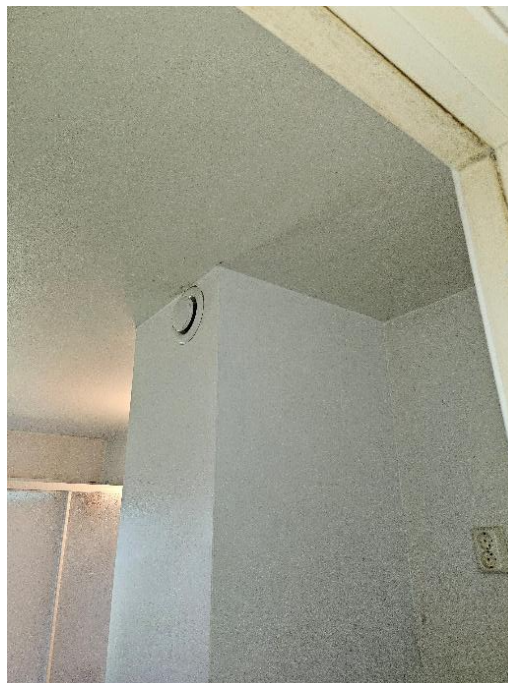
Figur 108. Avtrekksventil i våtrom ved innkassing.

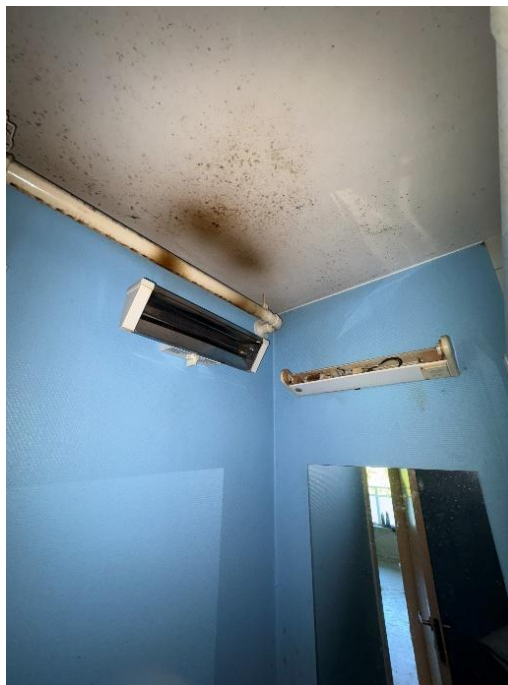
Figur 110. Svimerker i himling over infraovn.

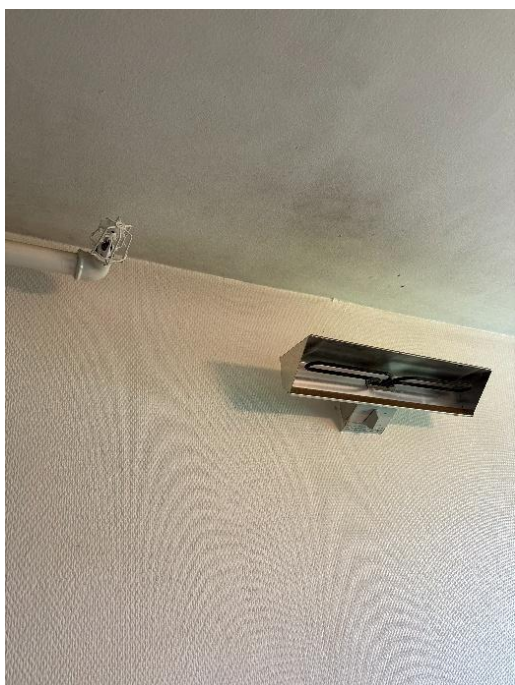
Figur 111. Infraovn i originalt våtrom.

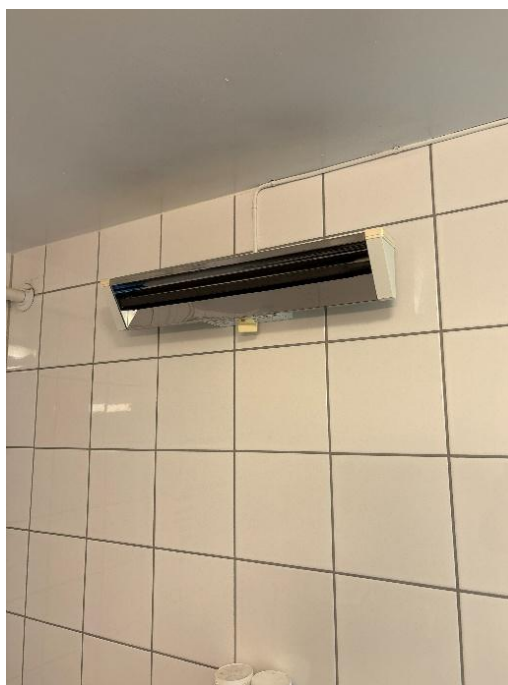
Figur 112. Infraovn i rehabilitert våtrom.

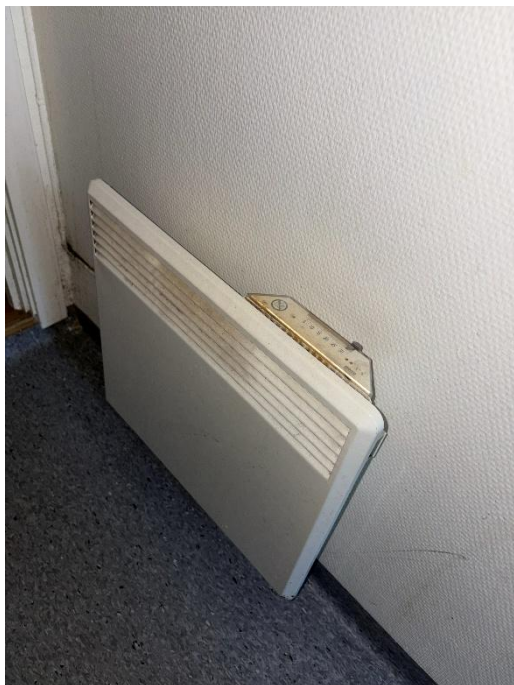
Figur 113. Panelovn i våtrom.

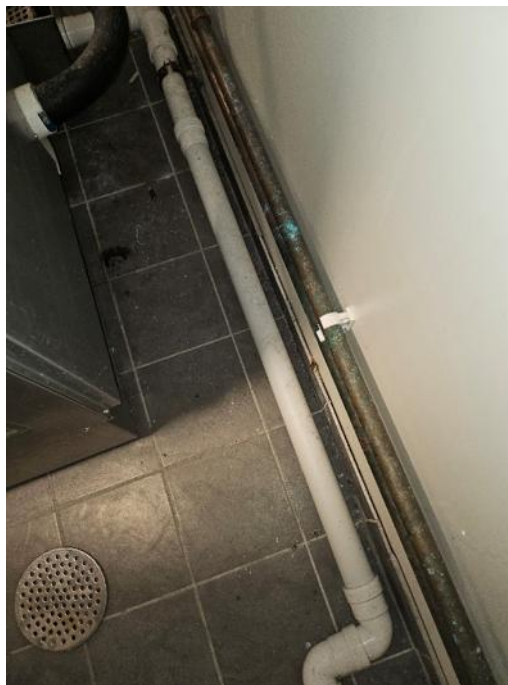
Figur 114: Vaskerom i nr 16 med flislagt gulv, rennen er fjernet og avløp legges via lofilter til sluk.

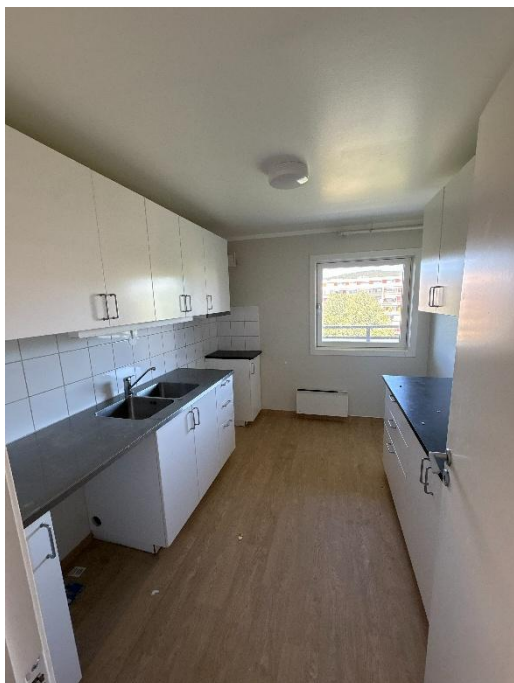
Figur 115. Oversiktsbilde kjøkken.

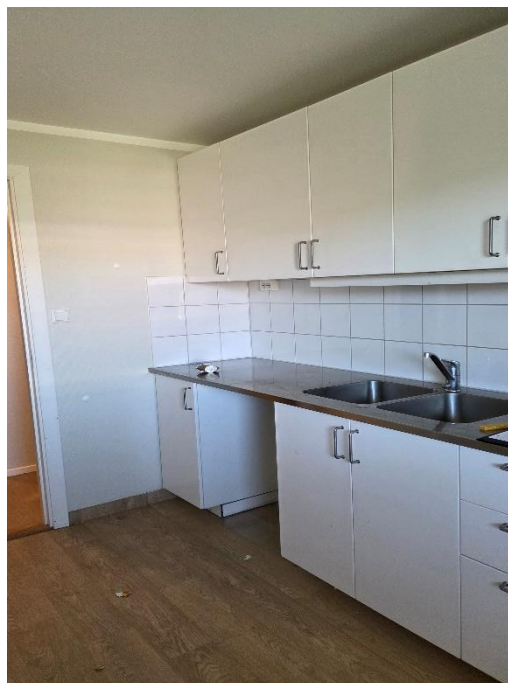
Figur 116. Fronter og benkeplate i kjøkken.

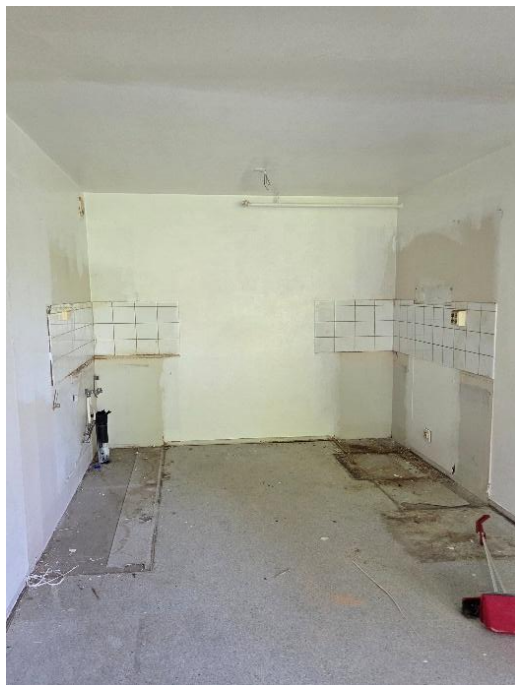
Figur 117. Kjøkkenområde uten innredning.

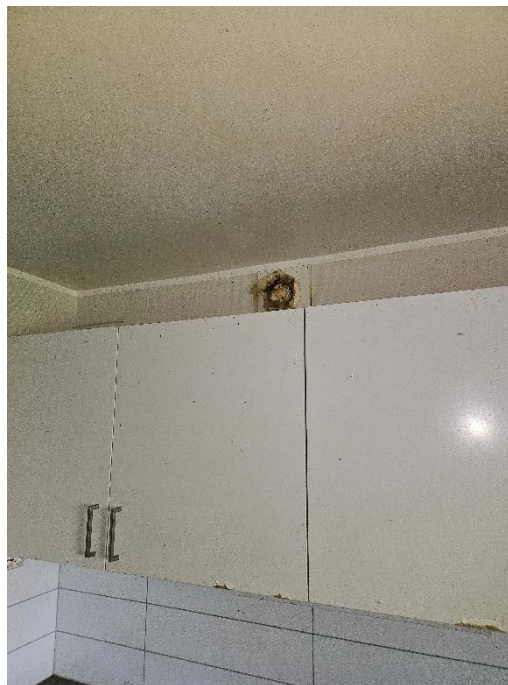
Figur 118. Tildekket avtrekk i kjøkken.

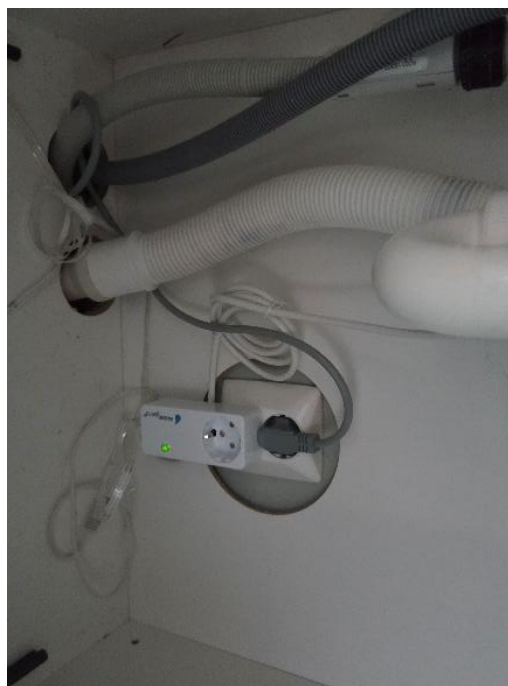
Figur 120. Waterguard i kjøkken.

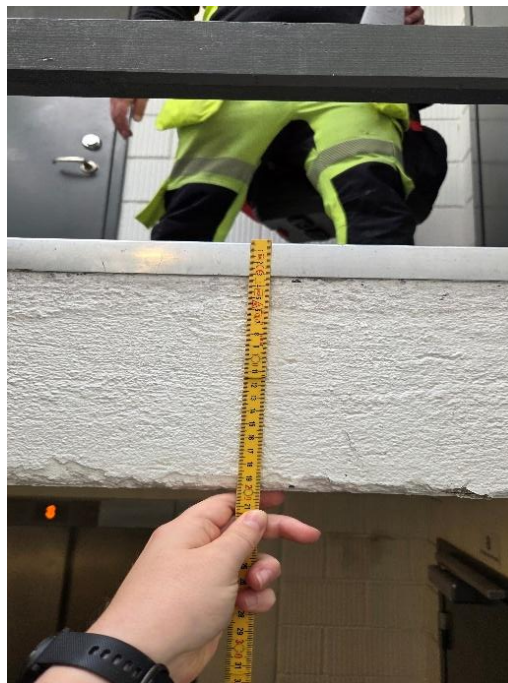
Figur 122. Etasjeskille, med målt tykkelse 200 mm.

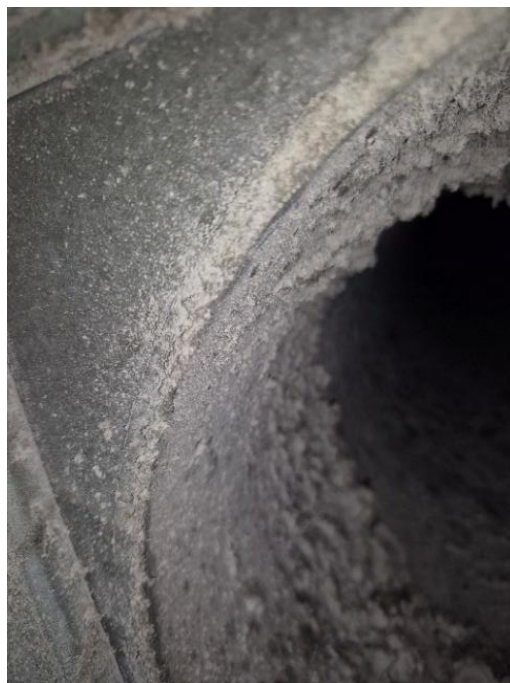
Figur 128. Ventilasjonskanal.
