# Rapport

## Rørinspeksjon

**Utført** 2026-06-15**Lokasjon** Stovner Senter 14A, Oslo**Kunde** Boligbygg Oslo KF**Kontakt** Igor Kozlov-Sjøstrand**Epost** [igor.kozlov-sjostrand@bby.oslo.kommune.no](mailto:igor.kozlov-sjostrand@bby.oslo.kommune.no)**Telefon** 41543922**Merking****Operatør** Lars Rambøll**Til stede** Operatør og hjelpemann**Bilder** Last ned bilder fra rapporten (<https://admin.zapit.no/report/0661de2b-ba01-40aa-aa23-fdfa6c730986/zippedImages>).**Vedlegg** [Observasjon og graderinger T25 2012 rev. 1.pdf](https://admin.zapit.no/report/0661de2b-ba01-40aa-aa23-fdfa6c730986/media/attachment/38614ee2aff099f538e65897636804820debaf52.pdf) (<https://admin.zapit.no/report/0661de2b-ba01-40aa-aa23-fdfa6c730986/media/attachment/38614ee2aff099f538e65897636804820debaf52.pdf>)[TT-Teknikk samlebrochure 2023.pdf](https://admin.zapit.no/report/0661de2b-ba01-40aa-aa23-fdfa6c730986/media/attachment/ec137f4f6e57f87e944c43fe07a4e9b0cb598e9d.pdf) (<https://admin.zapit.no/report/0661de2b-ba01-40aa-aa23-fdfa6c730986/media/attachment/ec137f4f6e57f87e944c43fe07a4e9b0cb598e9d.pdf>)[stovner senter 14A.pdf](https://admin.zapit.no/report/0661de2b-ba01-40aa-aa23-fdfa6c730986/media/attachment/ad8

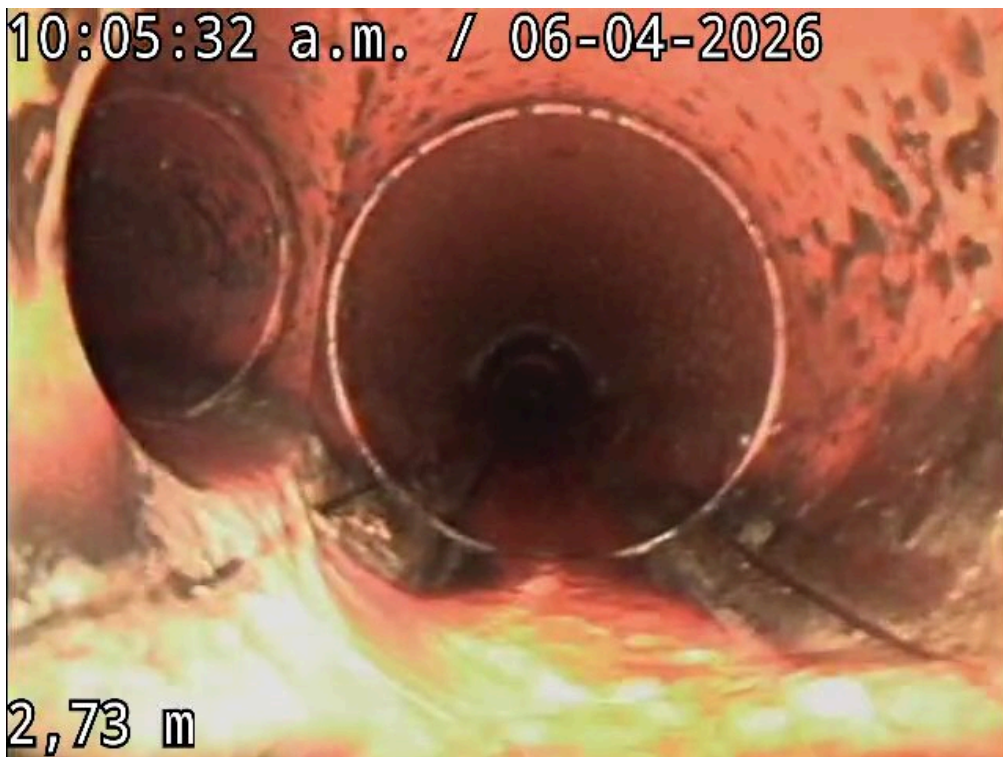
2,73 m

TK 2,73m Tilkopling, Type: Prefabrikert, Kl 8-11

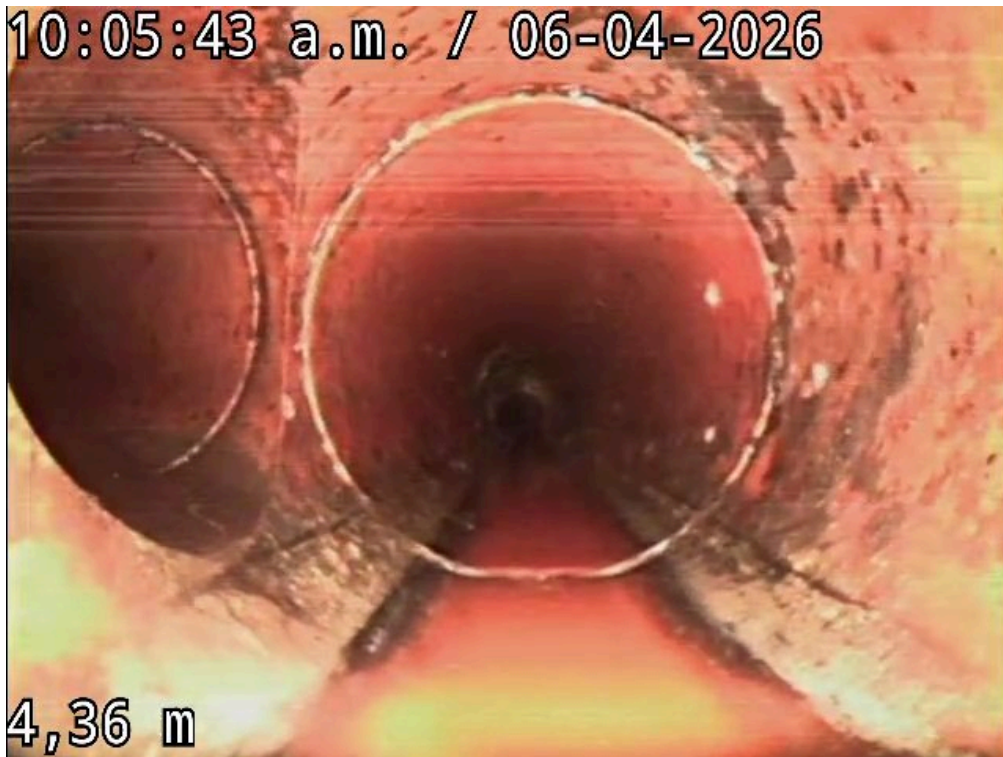
4,36 m

TK 4,36m Tilkopling, Type: Prefabrikert, KI 8-11

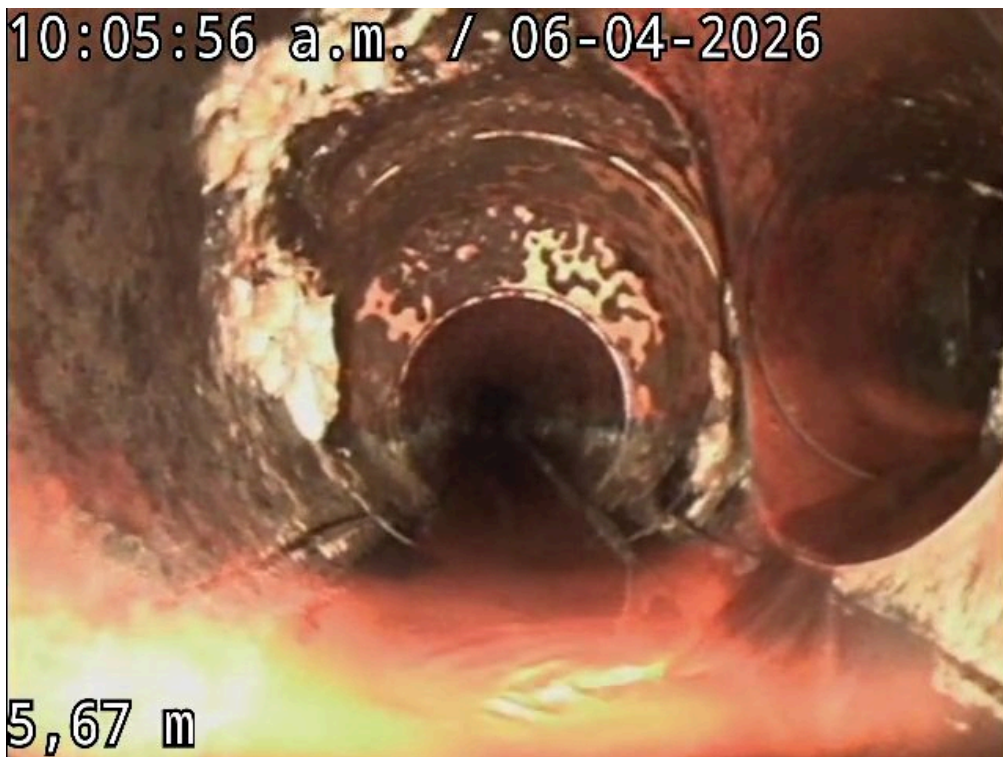
5,67 m

TK 5,67m Tilkopling, Type: Prefabrikert, KI 1-4

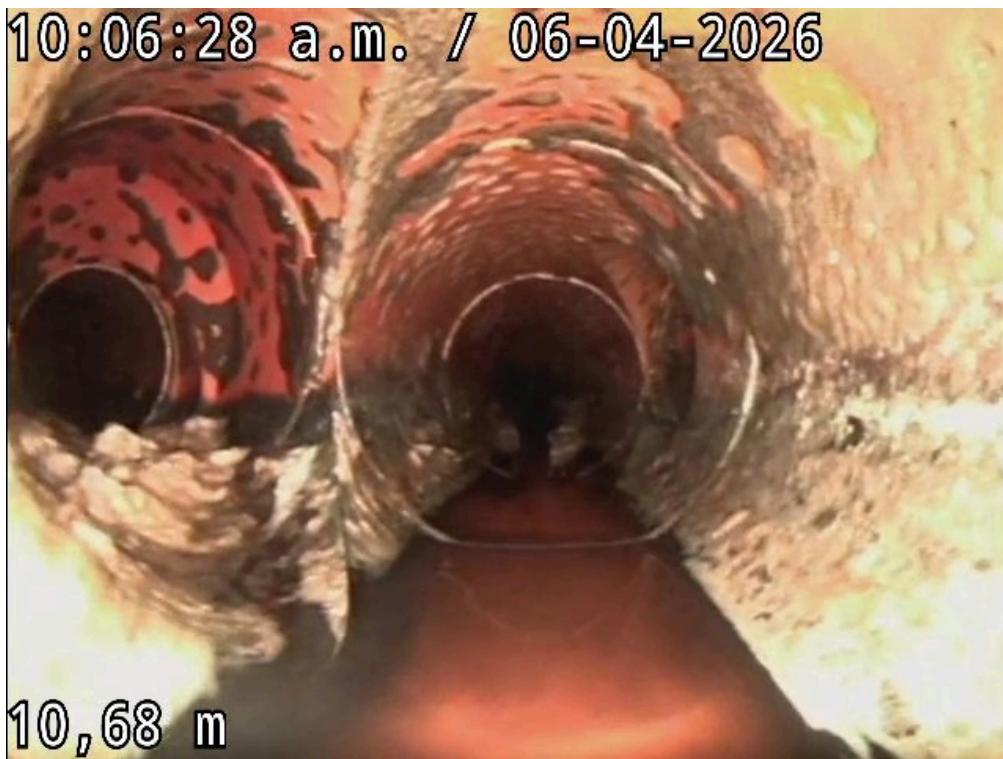
10,68 m

TK 10,68m Tilkopling, Type: Prefabrikert, KI 7-12

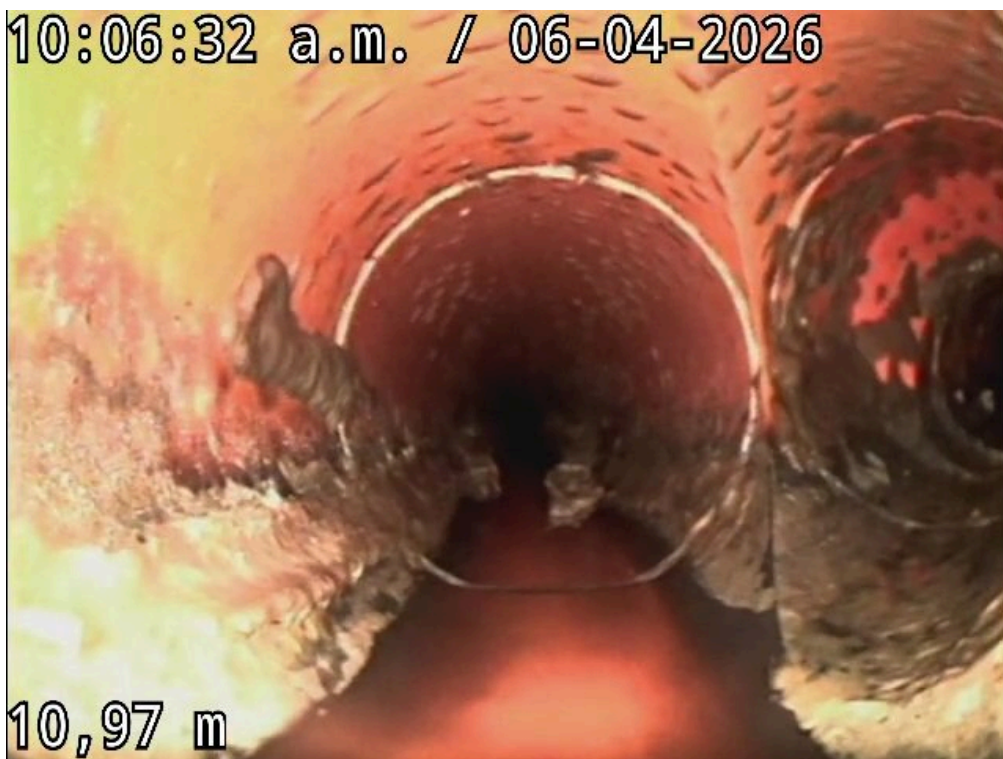
10,97 m

TK 10,97m Tilkopling, Type: Prefabrikert, KI 12-5

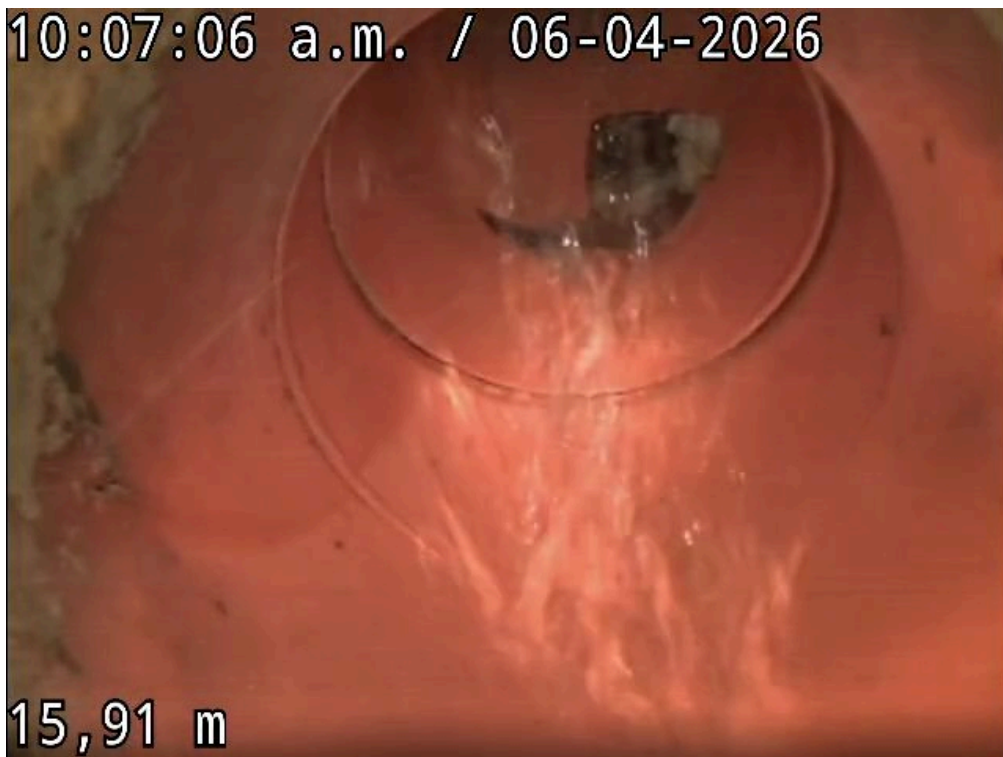
15,91 m

IF 15,91m Inspeksjon fullført

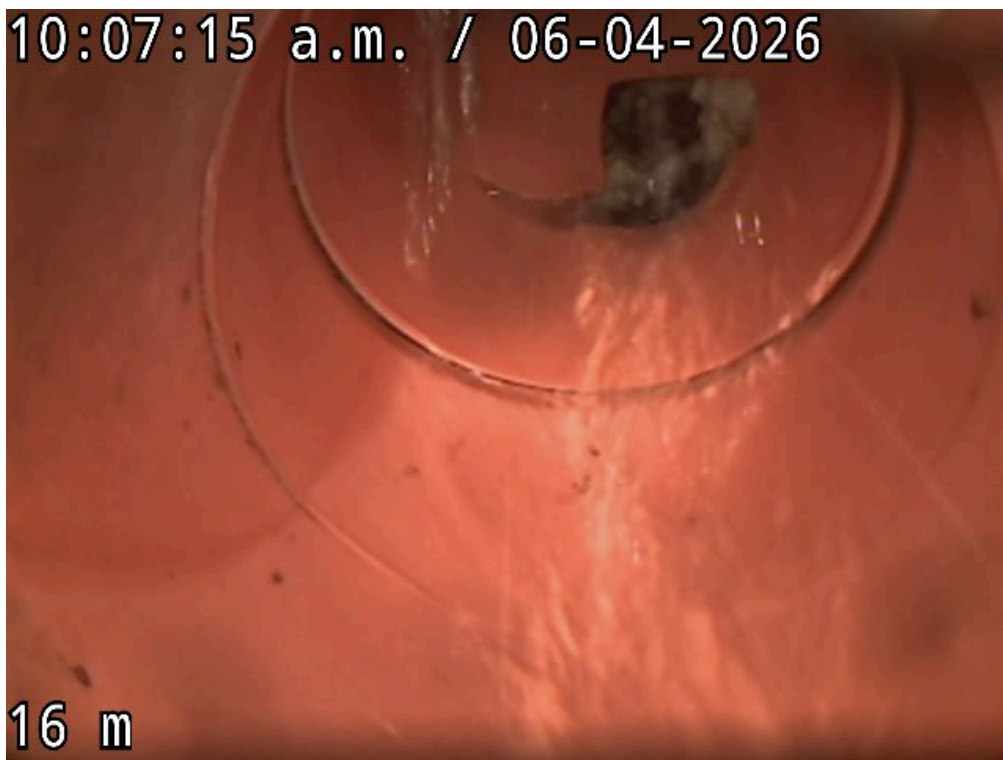
16 m

Sammendrag  
Her er det sprek/skade hull i rør. Dette er noe som må utbederes fortes mulig.

SR 16,01m Sprekker, Gradering 4, KI 12-3

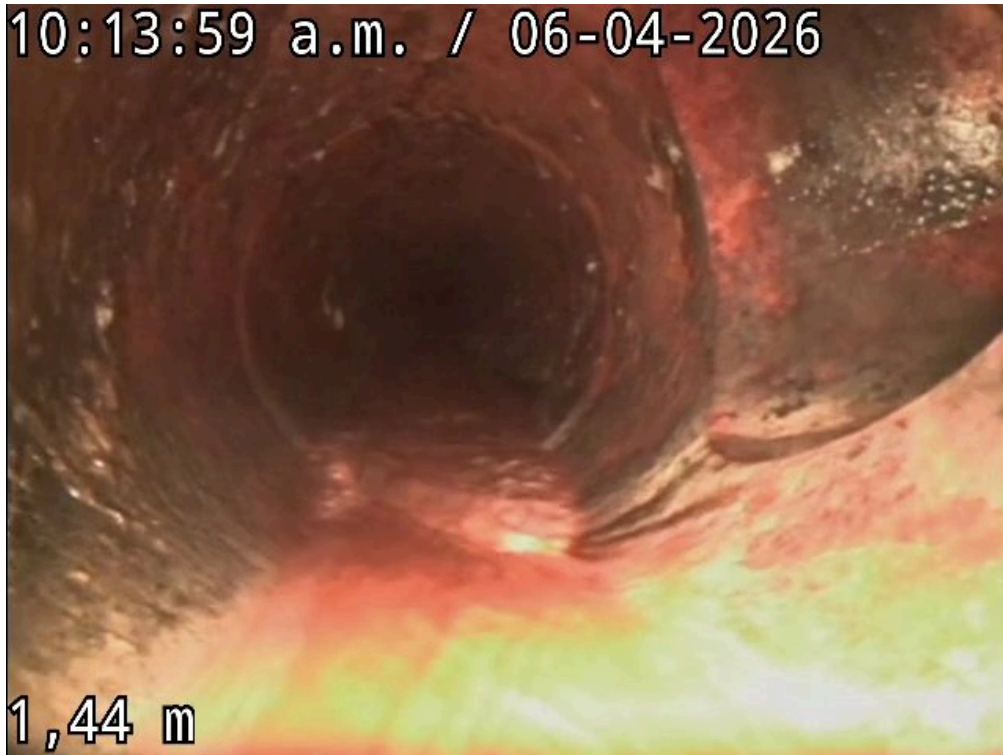
1,44 m

TK 1,44m Tilkopling, Type: Prefabrikert, KI 12-4

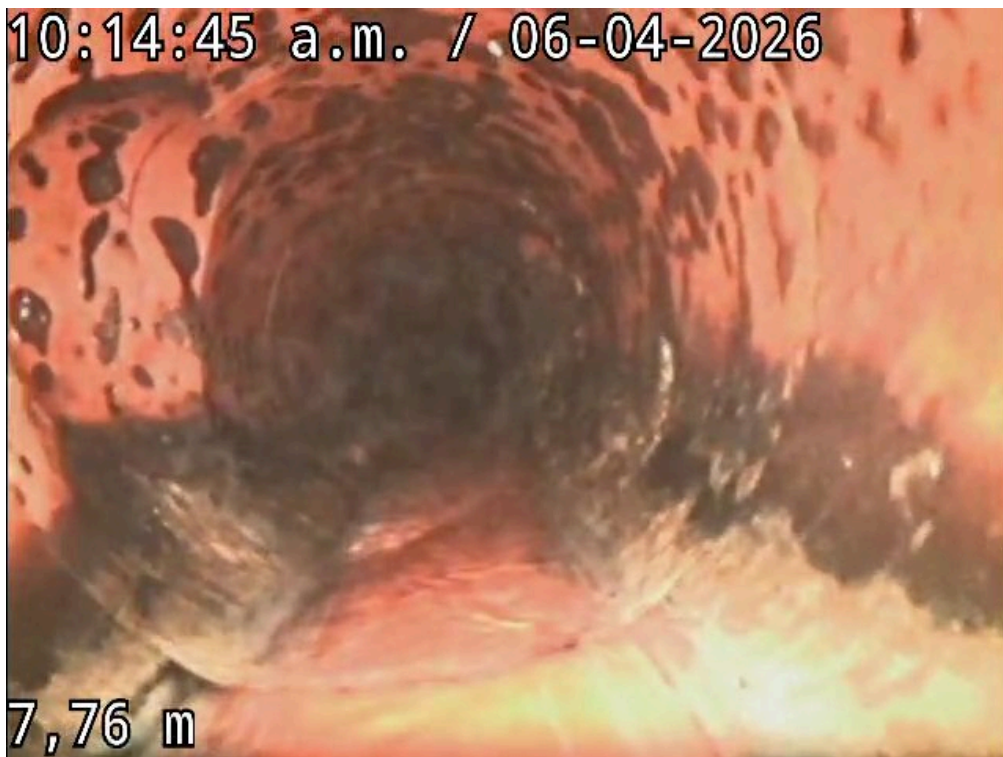
7,76 m

TK 7,76m Tilkopling, Type: Prefabikert, KI 8-11

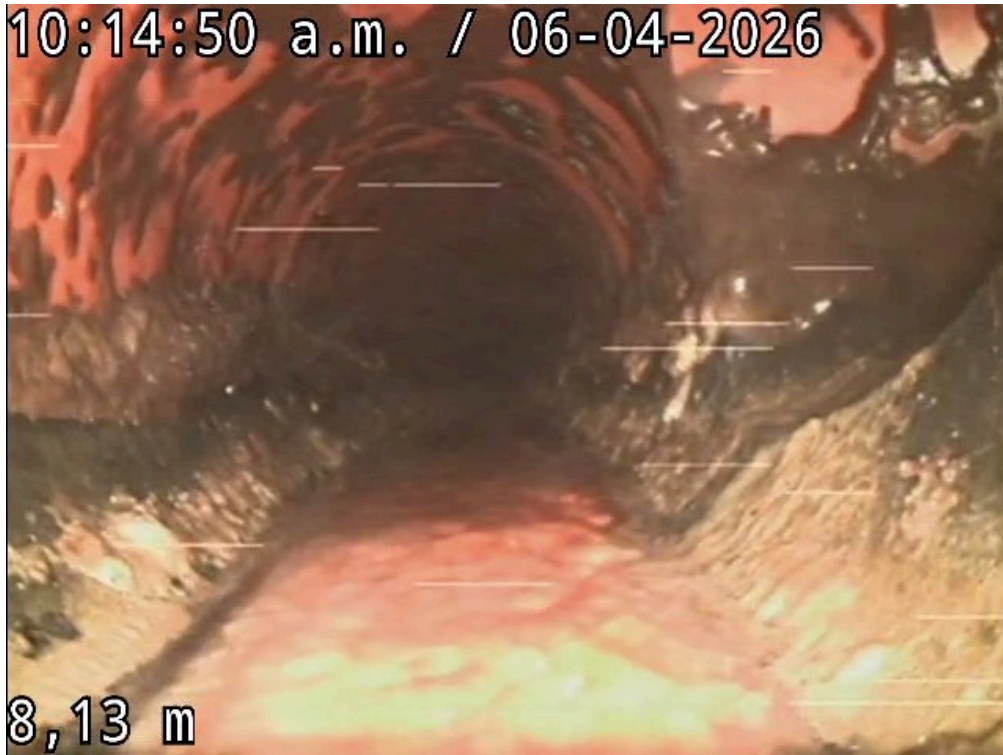
8,13 m

TK 8,13m Tilkopling, Type: Prefabrikert, KI 1-4

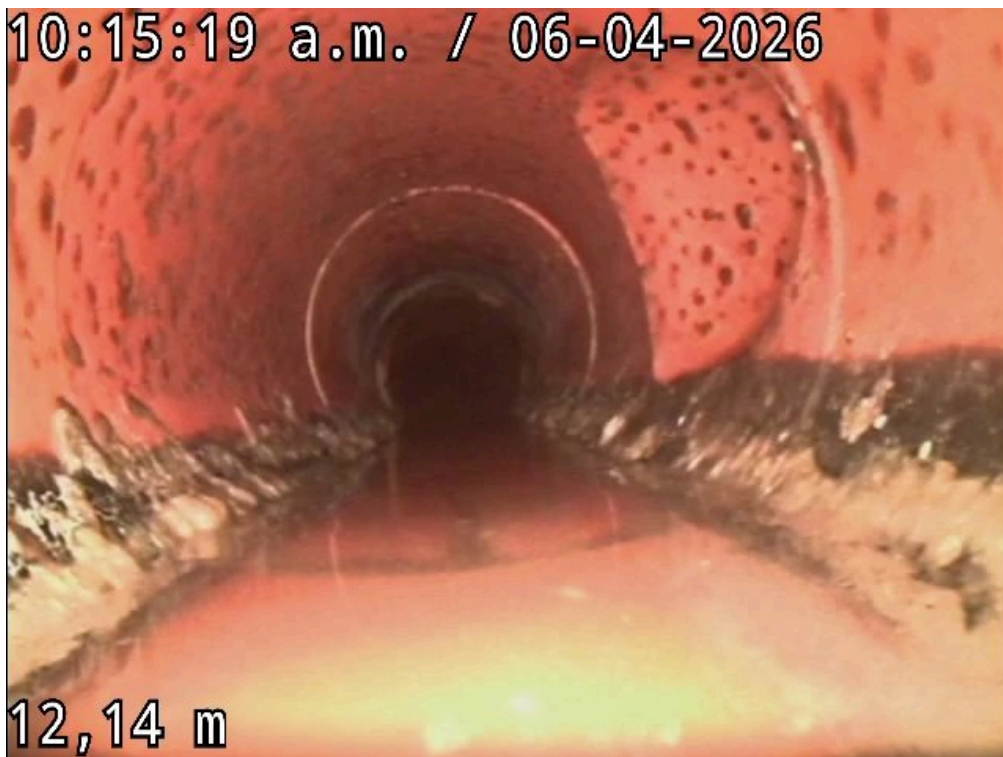
12,14 m

TK 12,14m Tilkopling, Type: Prefabrikert, KI 1-4

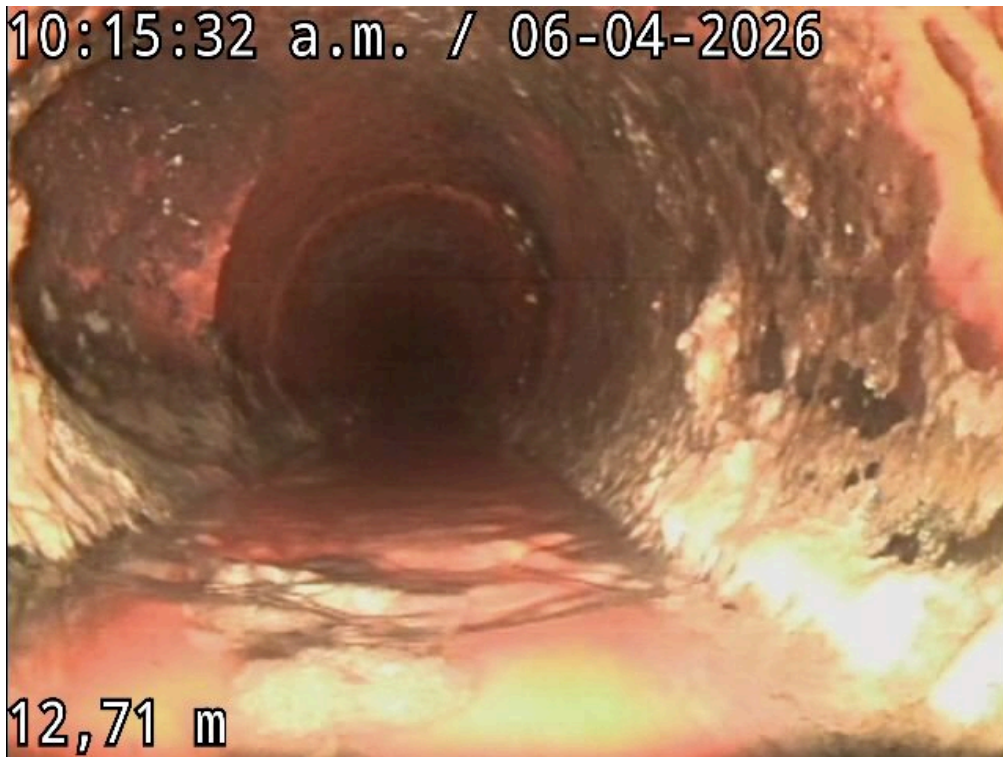
12,71 m

TK 12,71m Tilkopling, Type: Prefabrikert, KI 8-11

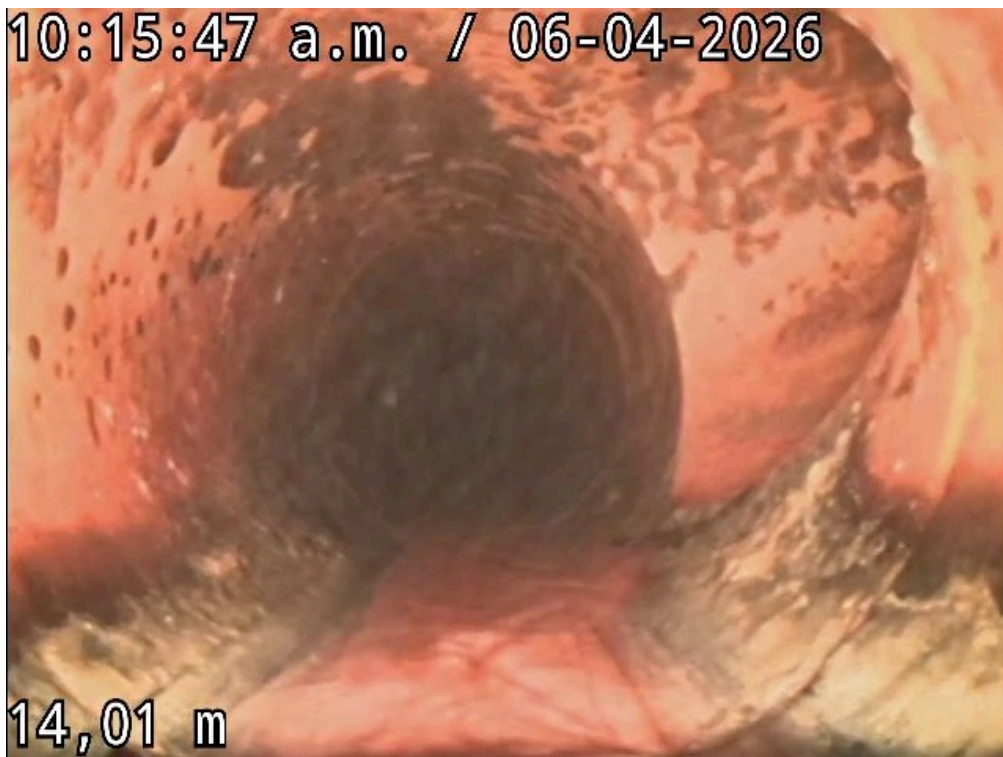
14,01 m

TK 14,01m Tilkopling, Type: Prefabrikert, KI 1-4

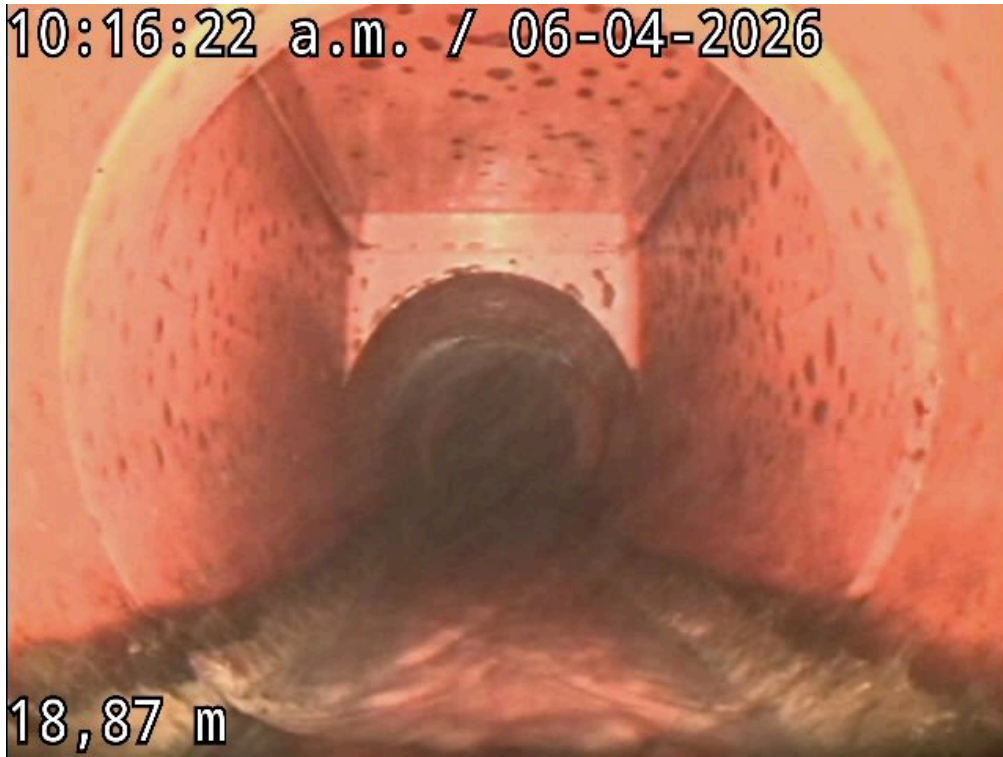
18,87 m

KM 18,87m Kum, Type: Tilgjengelig

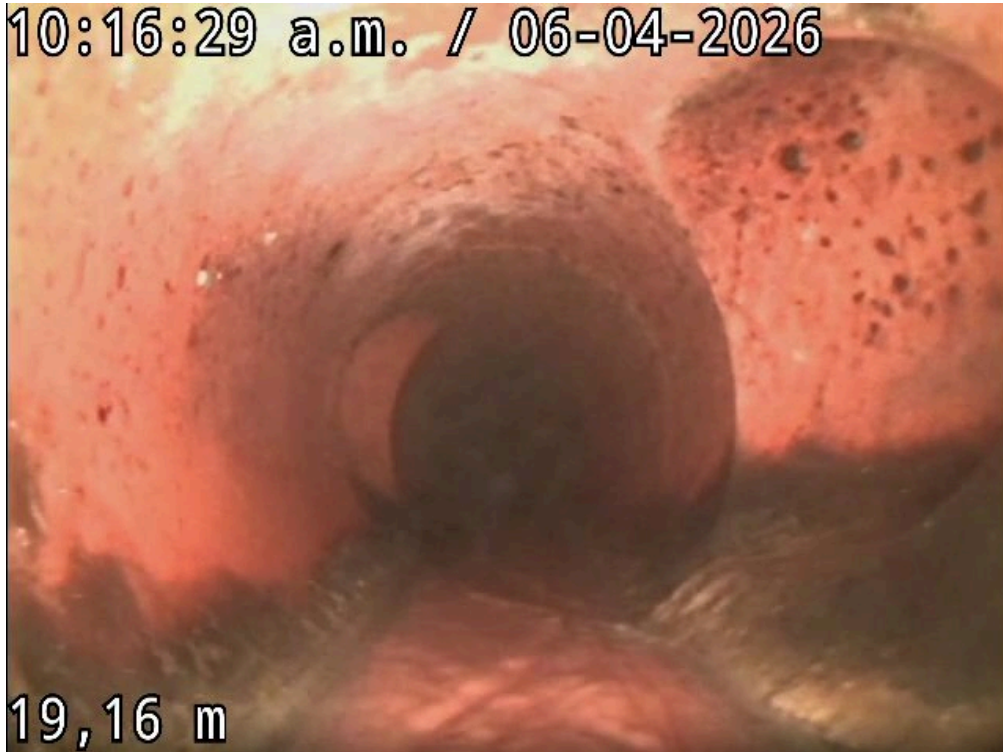
19,16 m

TK 19,16m Tilkopling, Type: Prefabrikert, KI 1-4

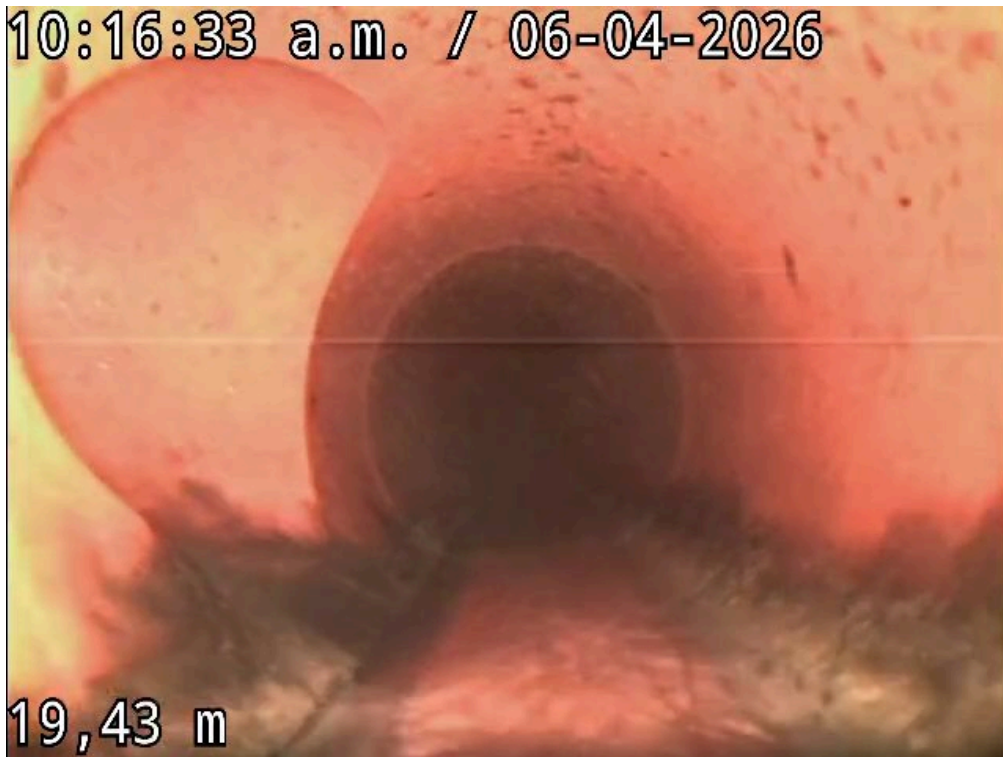
19,43 m

TK 19,43m Tilkopling, Type: Prefabrikert, KI 7-11

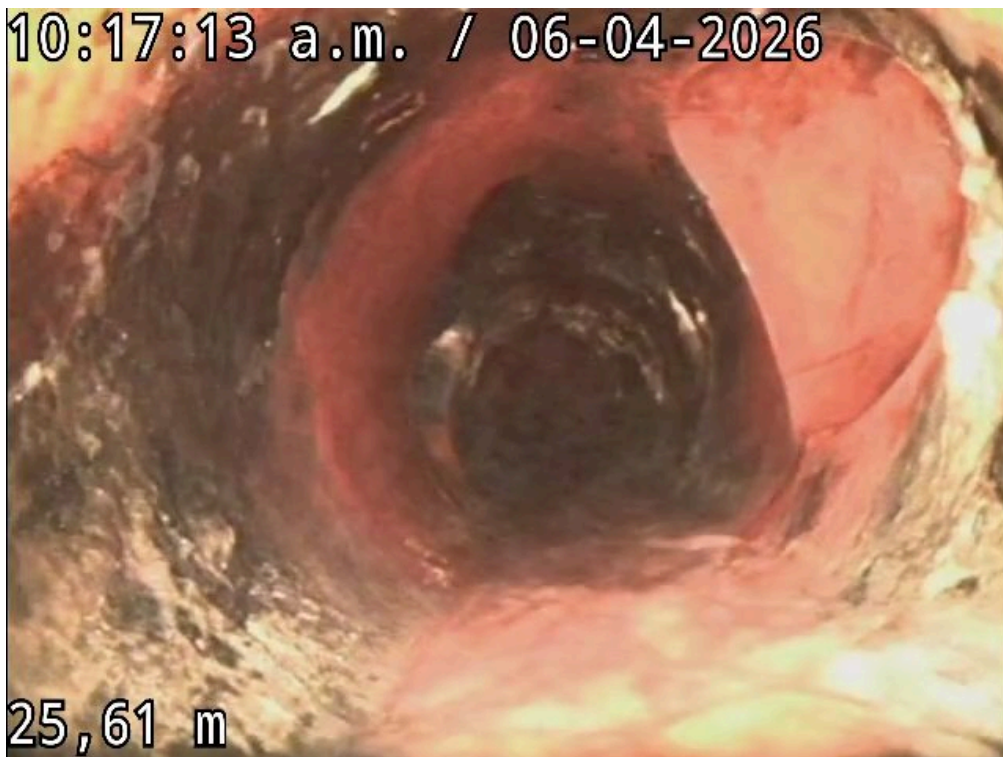
25,61 m

TK 25,61m Tilkopling, Type: Prefabrikert, KI 1-3

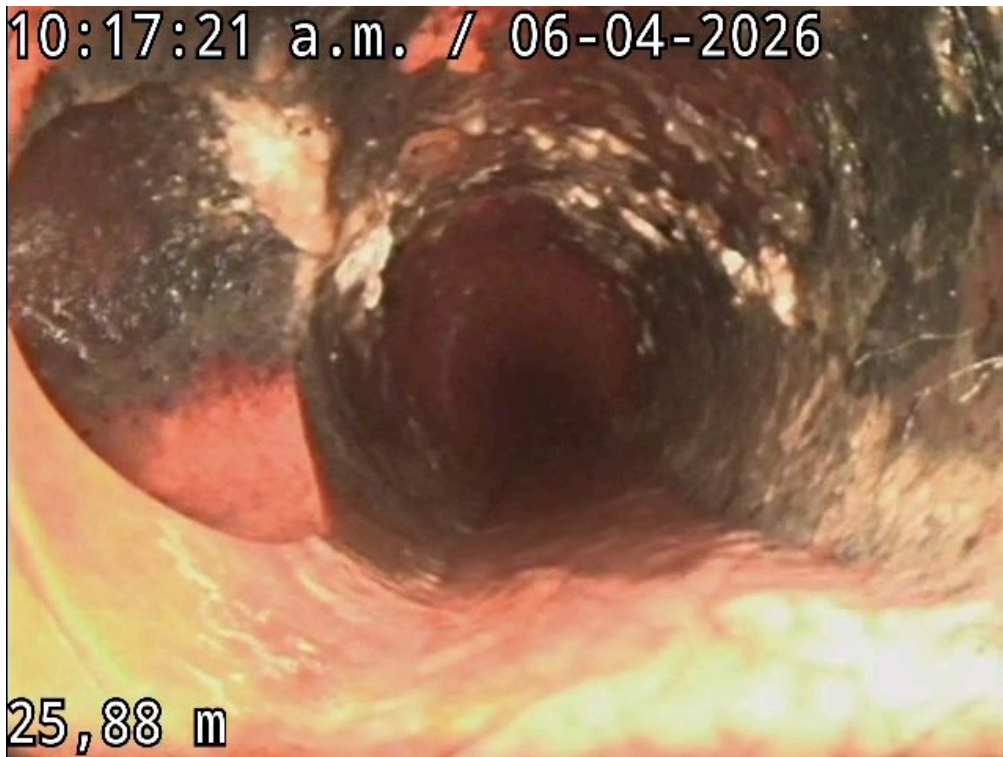
25,88 m

TK 25,88m Tilkopling, Type: Prefabrikert, KI 8-10

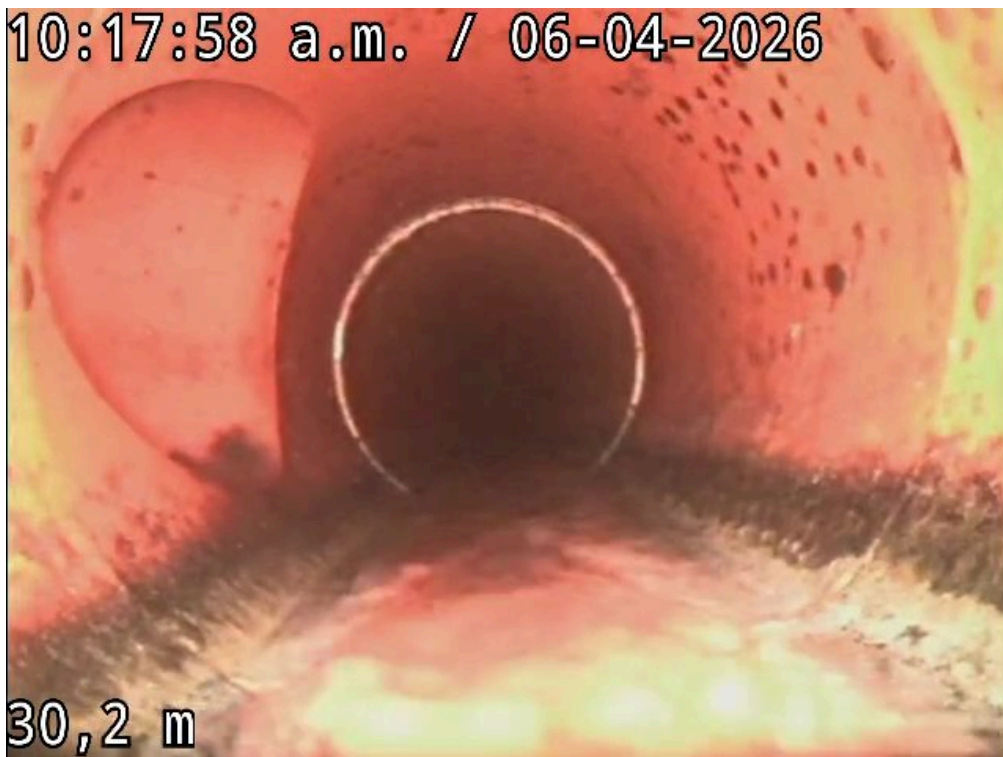
30,2 m

TK 30,20m Tilkopling, Type: Prefabrikert, KI 7-11

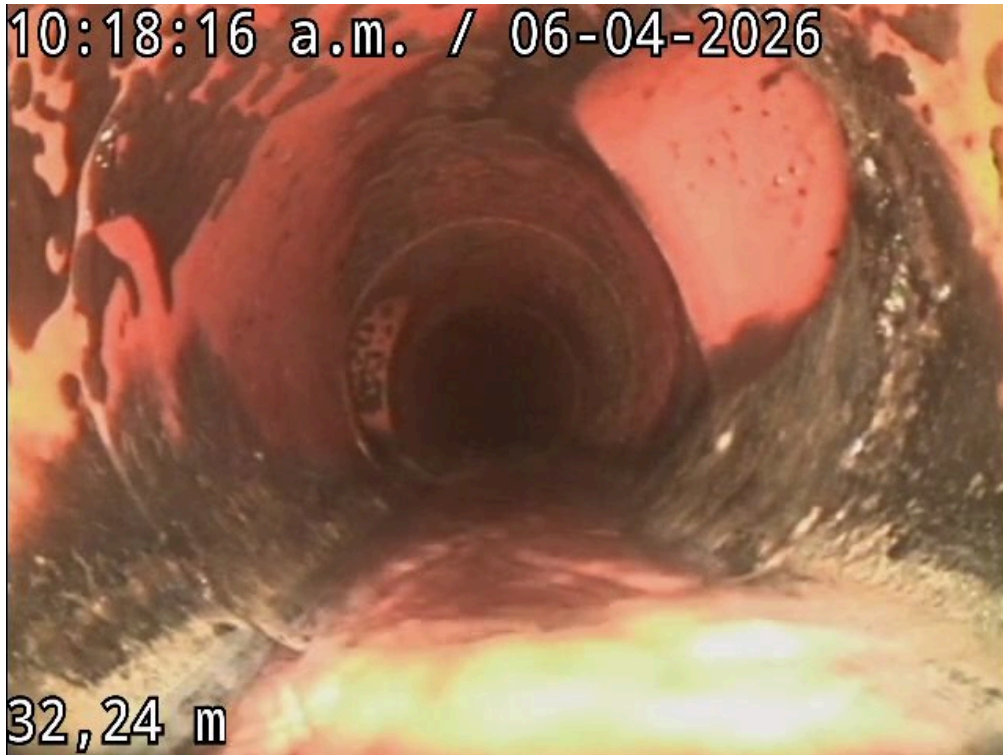
32,24 m

TK 32,24m Tilkopling, Type: Prefabrikert, KI 1-3

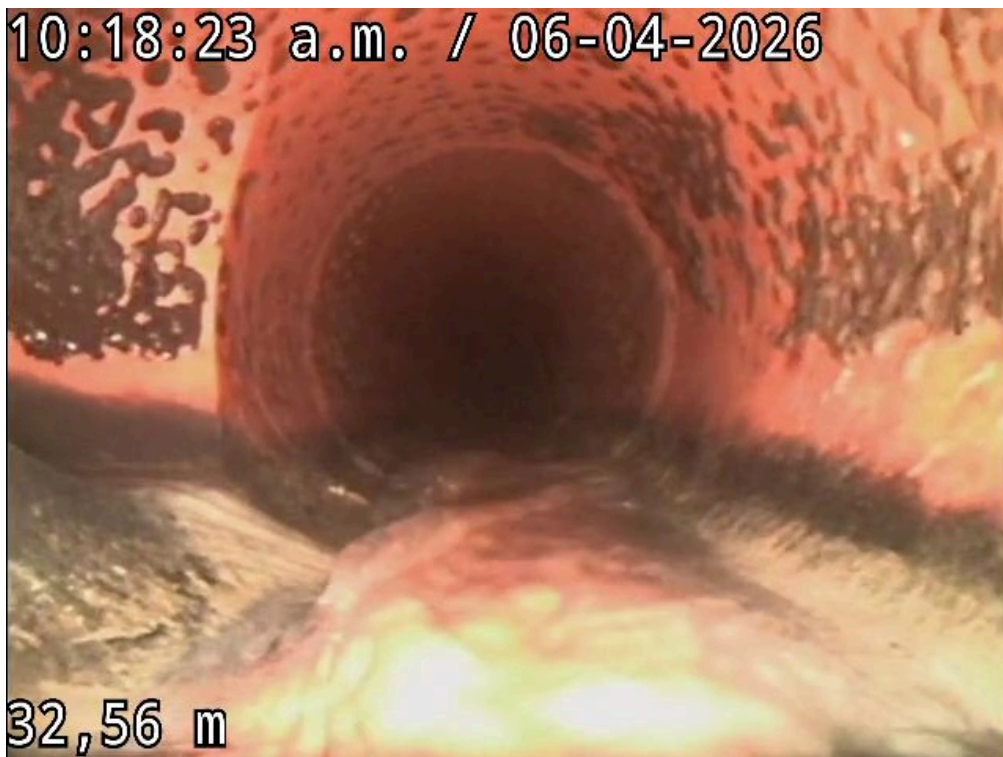
32,56 m

TK 32,56m Tilkopling, Type: Prefabrikert, KI 8-11

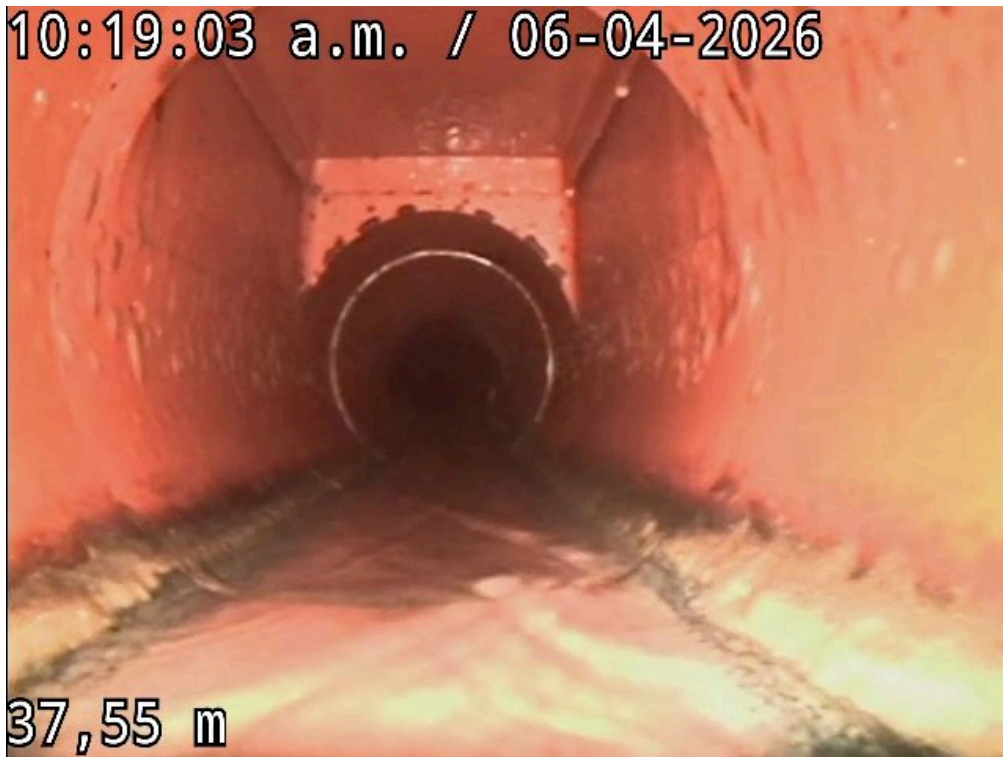
37,55 m

KM 37,55m Kum, Type: Tilgjengelig

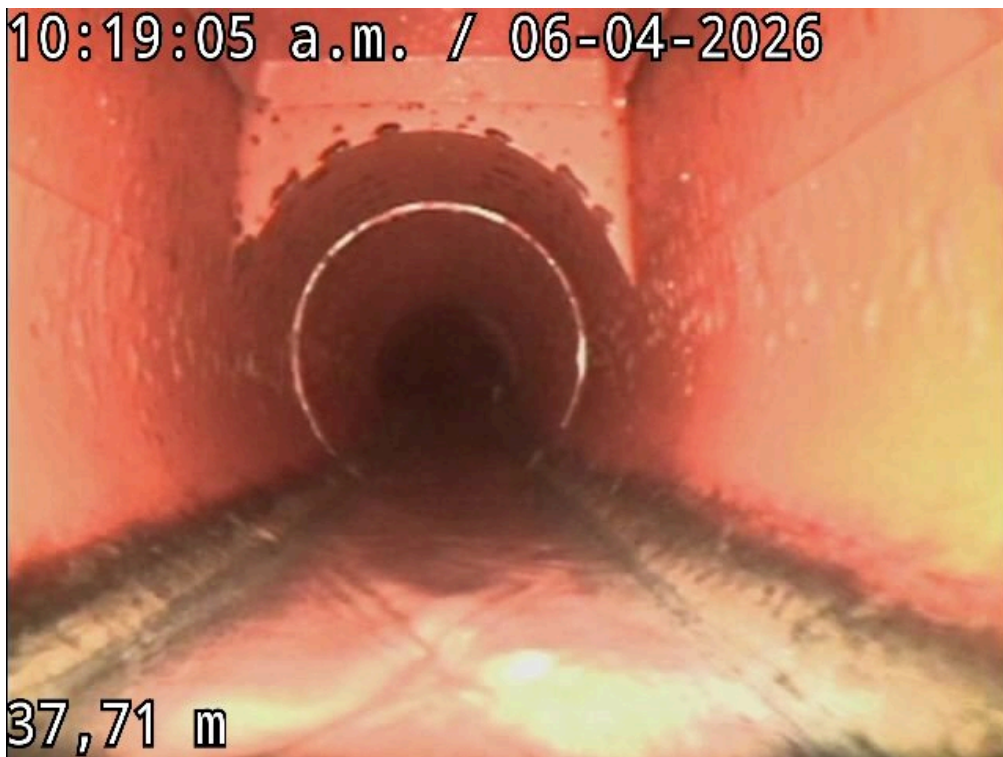
37,71 m

IF 37,71m Inspeksjon fullført

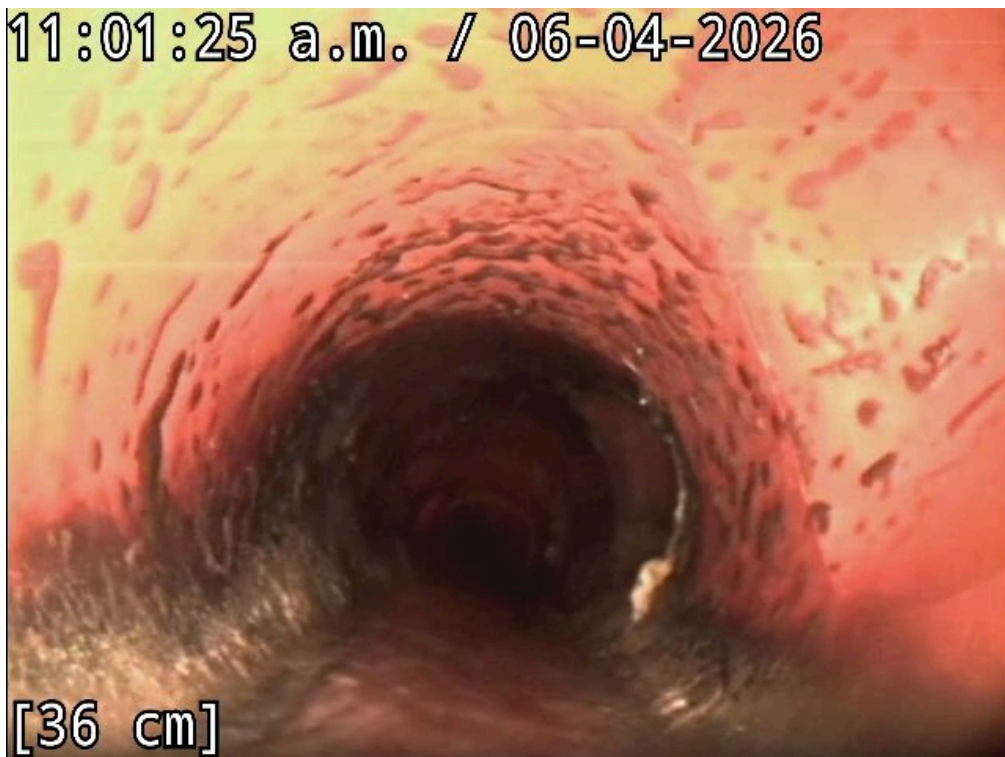
[36 cm]

TK 0,36m Tilkopling, Type: Prefabrikert, KI 1-4

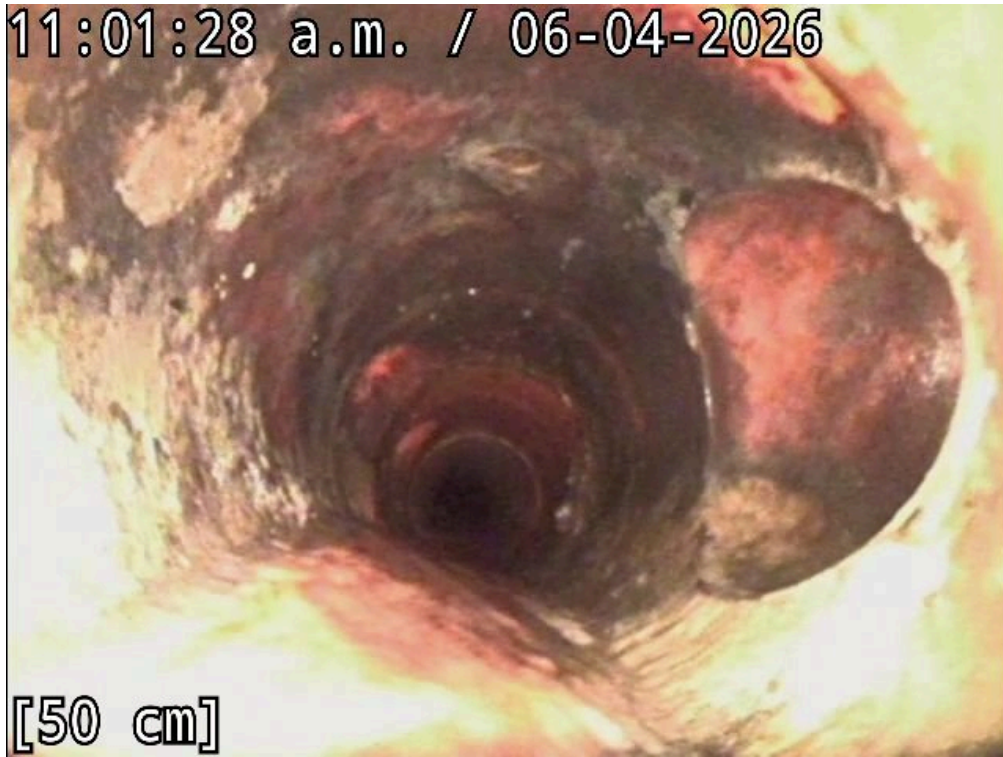
[50 cm]

TK 0,50m Tilkopling, Type: Prefabrikert, KI 1-4

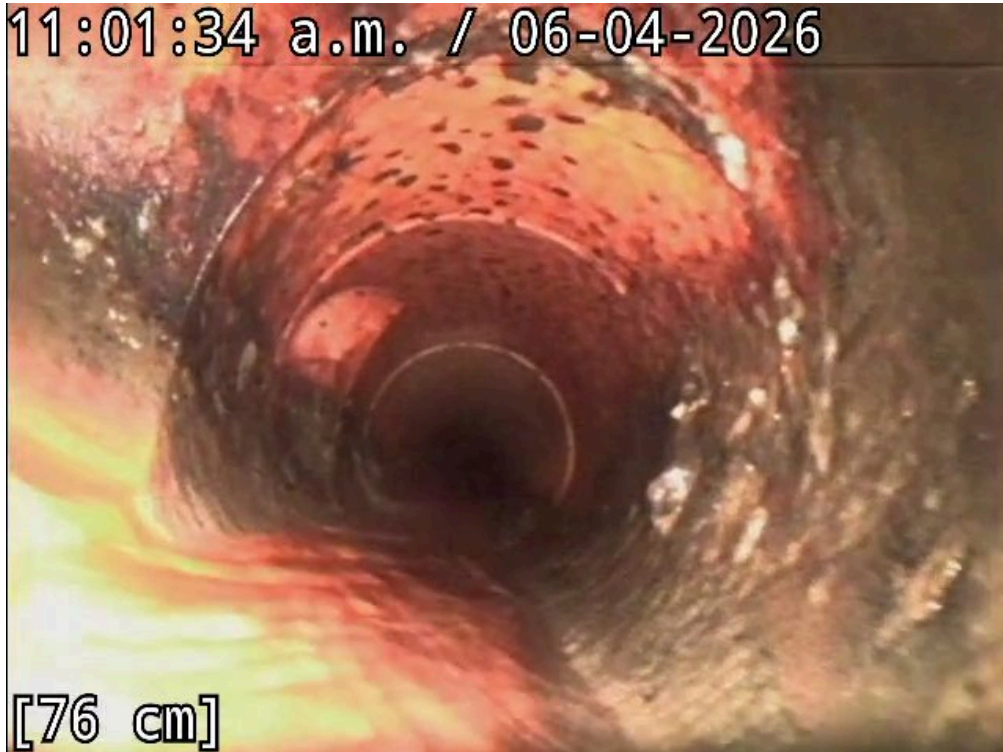
[76 cm]

TK 0,76m Tilkopling, Type: Prefabrikert, KI 6-11

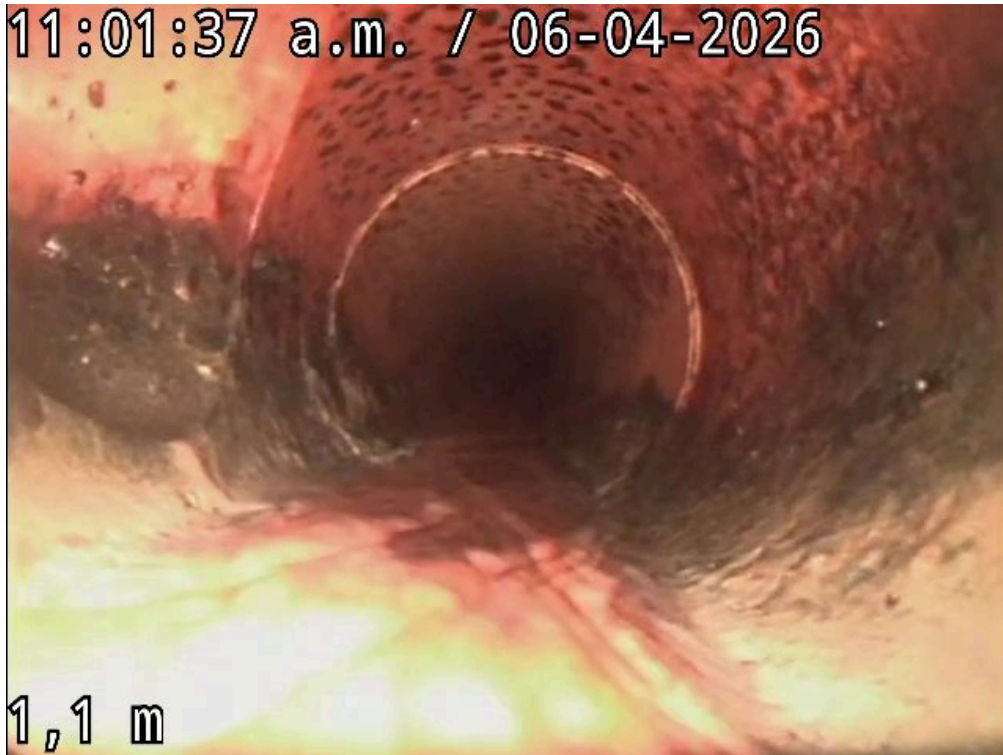
1,1 m

TK 1,10m Tilkopling, Type: Prefabrikert, KI 7-11

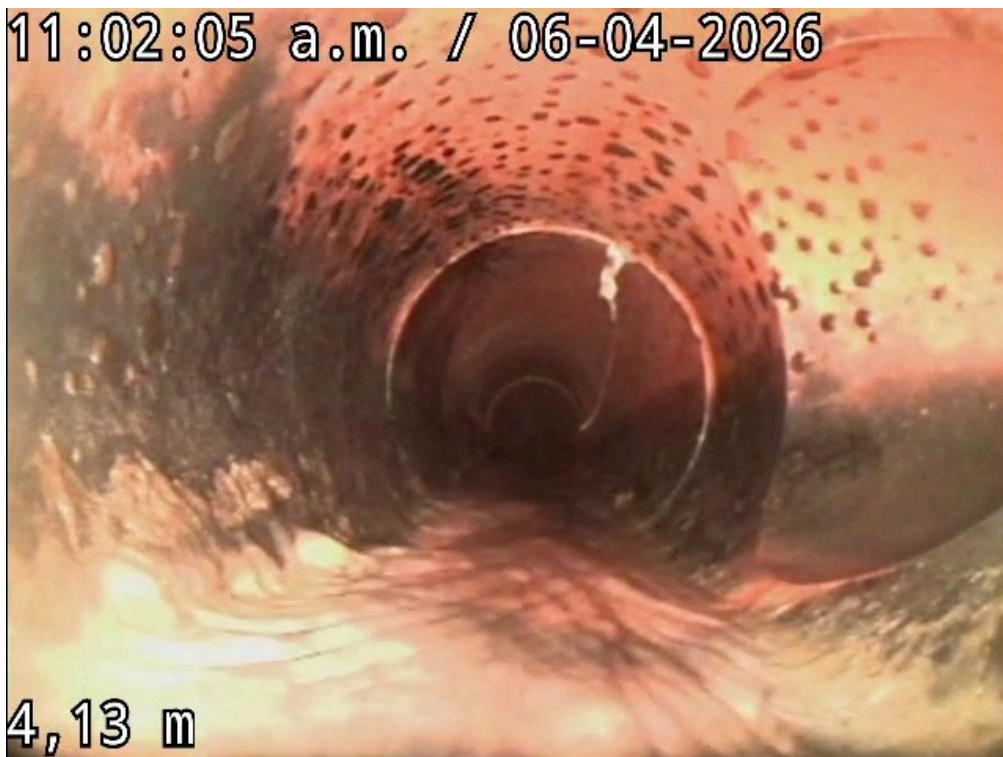
4,13 m

TK 4,13m Tilkopling, Type: Prefabrikert, KI 1-5

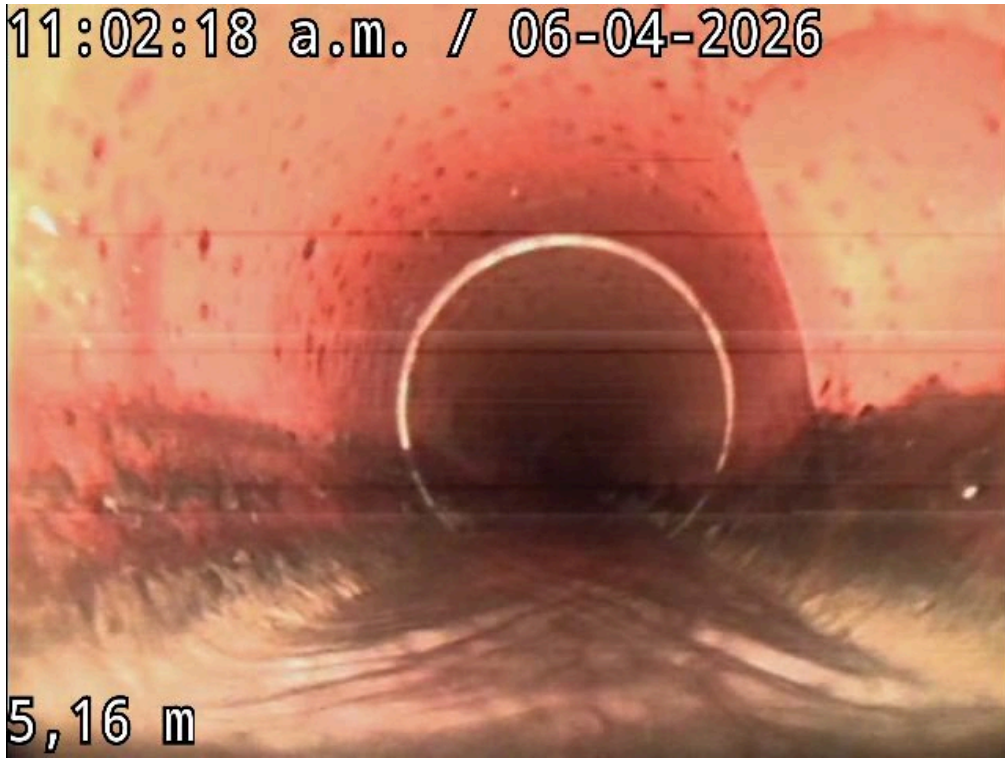
5,16 m

TK 5,16m Tilkopling, Type: Prefabrikert, KI 1-4
