# Rapport

## Rørinspeksjon

**Utført** 2026-06-15**Lokasjon** Stovner Senter 14A, Oslo**Kunde** Boligbygg Oslo KF**Kontakt** Igor Kozlov-Sjøstrand**Epost** [igor.kozlov-sjostrand@bby.oslo.kommune.no](mailto:igor.kozlov-sjostrand@bby.oslo.kommune.no)**Telefon** 41543922**Merking****Operatør** Lars Rambøll**Til stede** Operatør og hjelpemann**Bilder** Last ned bilder fra rapporten (<https://admin.zapit.no/report/0661de2b-ba01-40aa-aa23-fdfa6c730986/zippedImages>).**Vedlegg** [Observasjon og graderinger T25 2012 rev. 1.pdf](https://admin.zapit.no/report/0661de2b-ba01-40aa-aa23-fdfa6c730986/media/attachment/38614ee2aff099f538e65897636804820debaf52.pdf) (<https://admin.zapit.no/report/0661de2b-ba01-40aa-aa23-fdfa6c730986/media/attachment/38614ee2aff099f538e65897636804820debaf52.pdf>)[TT-Teknikk samlebrochure 2023.pdf](https://admin.zapit.no/report/0661de2b-ba01-40aa-aa23-fdfa6c730986/media/attachment/ec137f4f6e57f87e944c43fe07a4e9b0cb598e9d.pdf) (<https://admin.zapit.no/report/0661de2b-ba01-40aa-aa23-fdfa6c730986/media/attachment/ec137f4f6e57f87e944c43fe07a4e9b0cb598e9d.pdf>)[stovner senter 14A.pdf](https://admin.zapit.no/report/0661de2b-ba01-40aa-aa23-fdfa6c730986/media/attachment/ad8

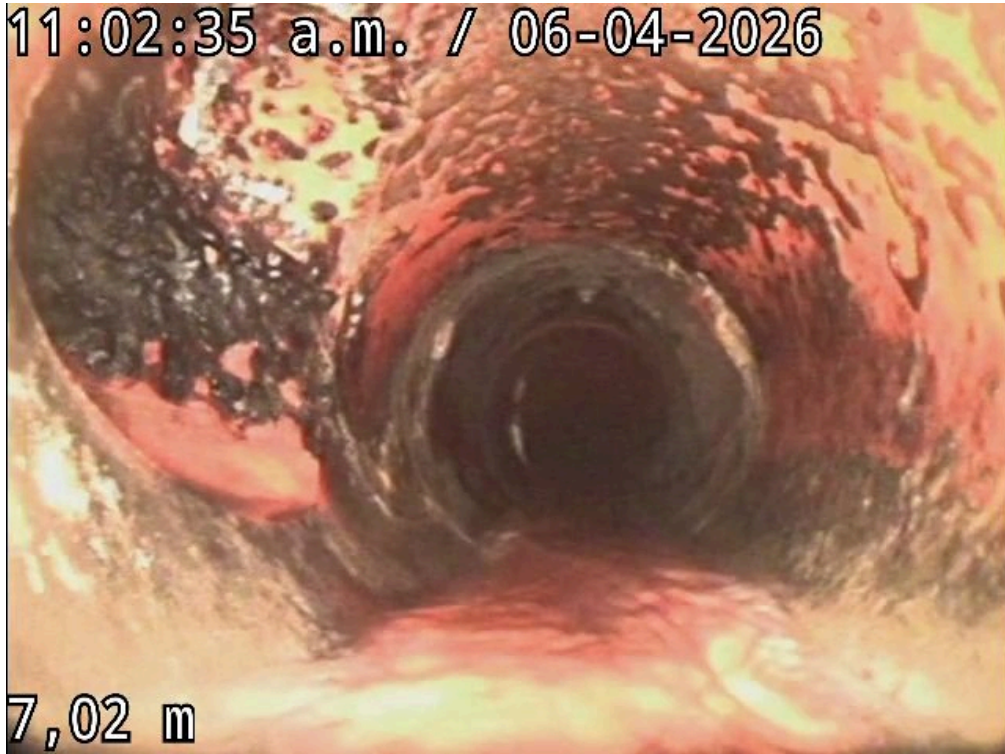
7,02 m

TK 7,02m Tilkopling, Type: Prefabrikert, KI 8-11

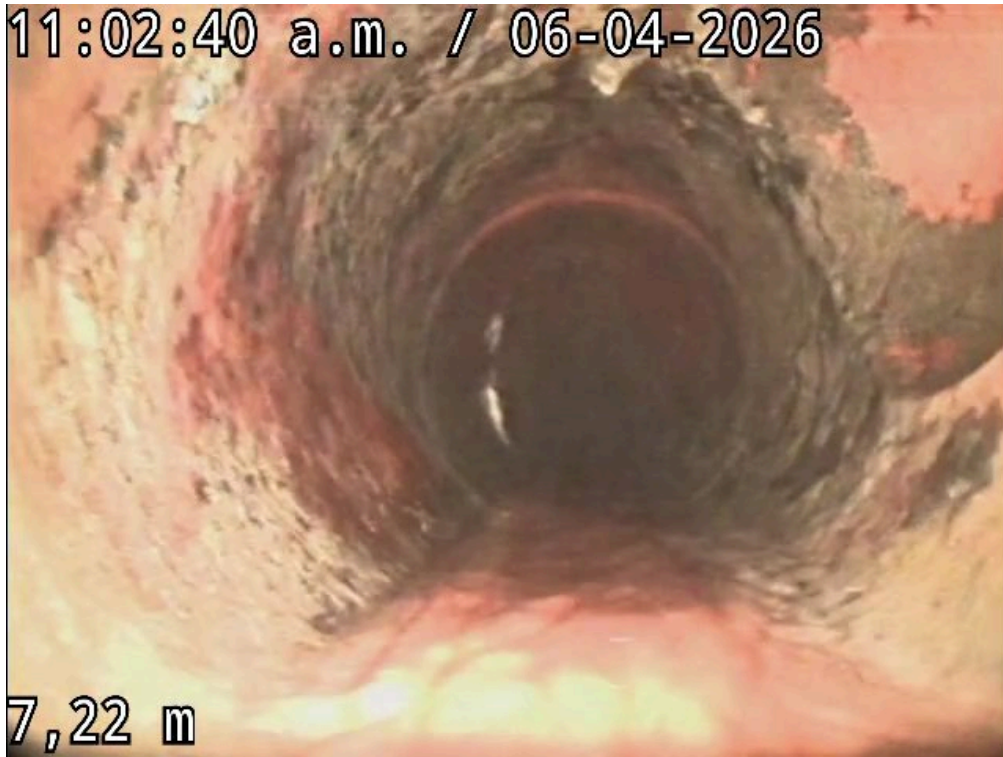
7,22 m

TK 7,22m Tilkopling, Type: Prefabrikert, KI 12-3

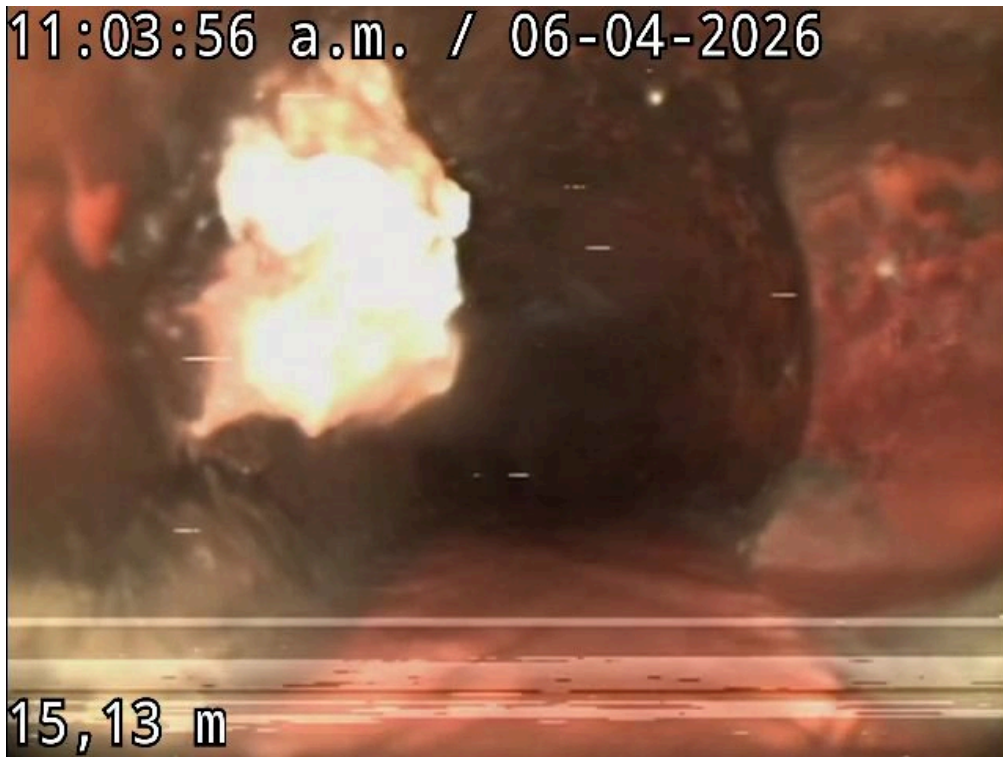
15,13 m

TK 15,13m Tilkopling, Type: Prefabrikert, KI 12-5

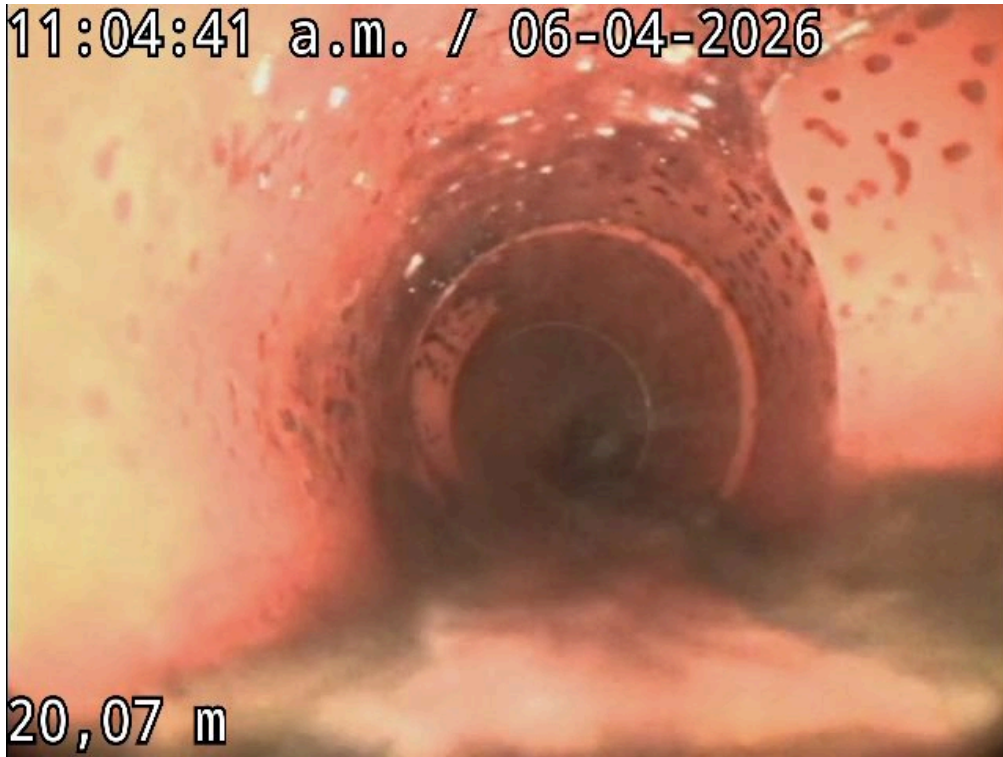
20,07 m

TK 20,07m Tilkopling, Type: Prefabrikert, KI 1-5

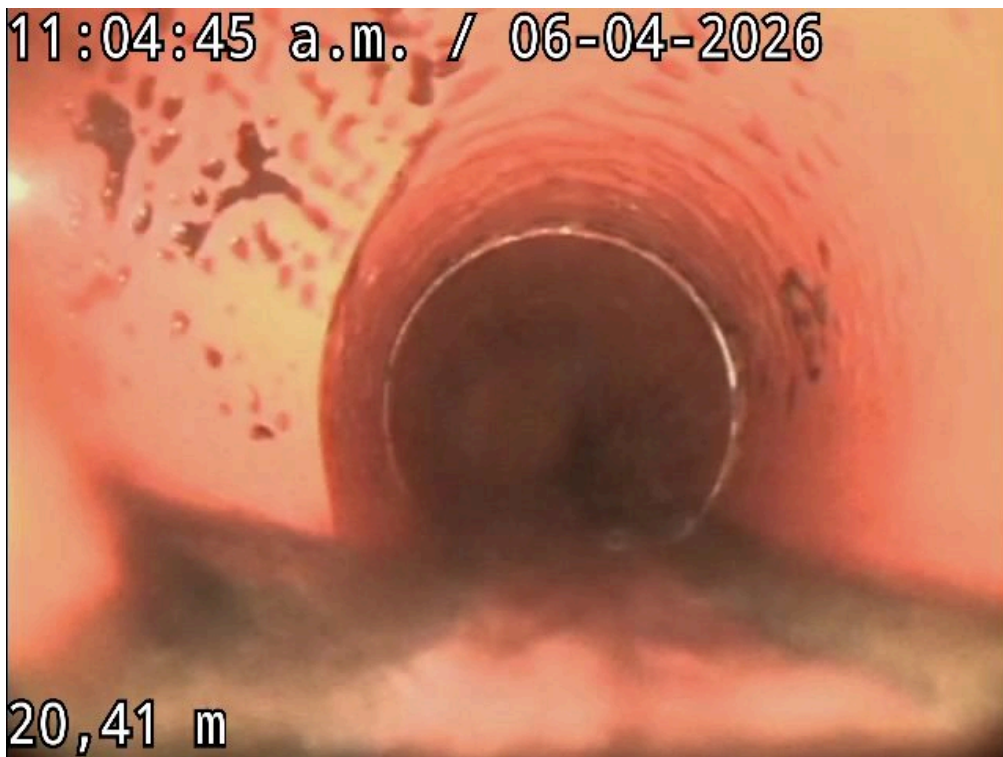
20,41 m

TK 20,41m Tilkopling, Type: Prefabrikert, KI 7-11

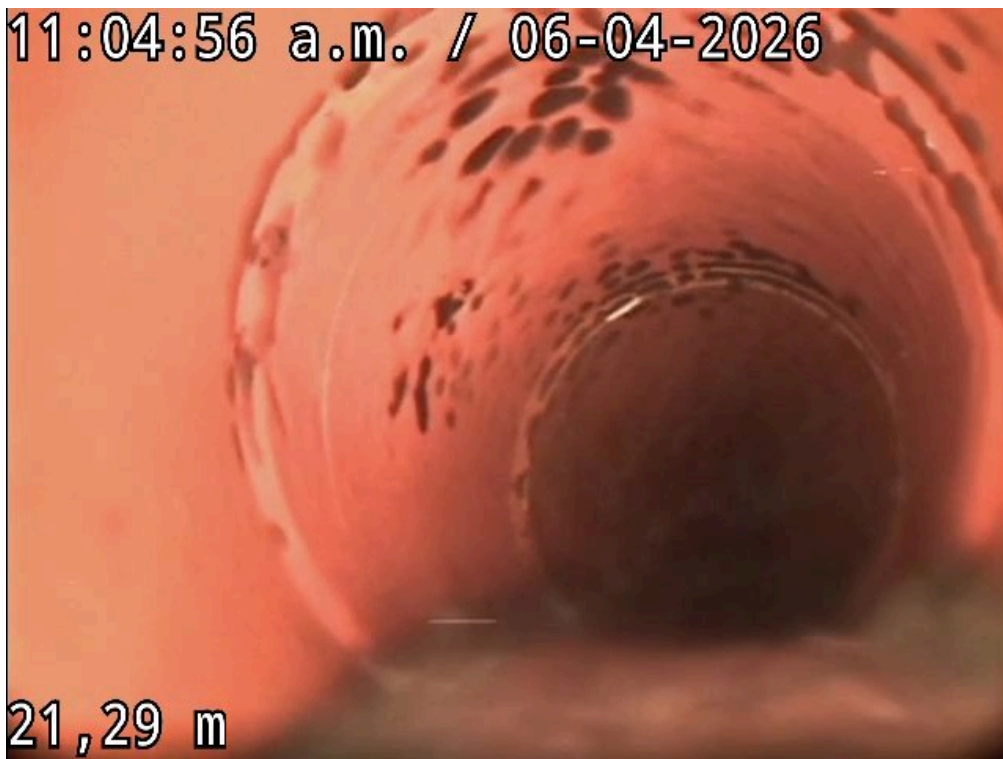
21,29 m

RE 21,29m Retningsending, KI 2-7

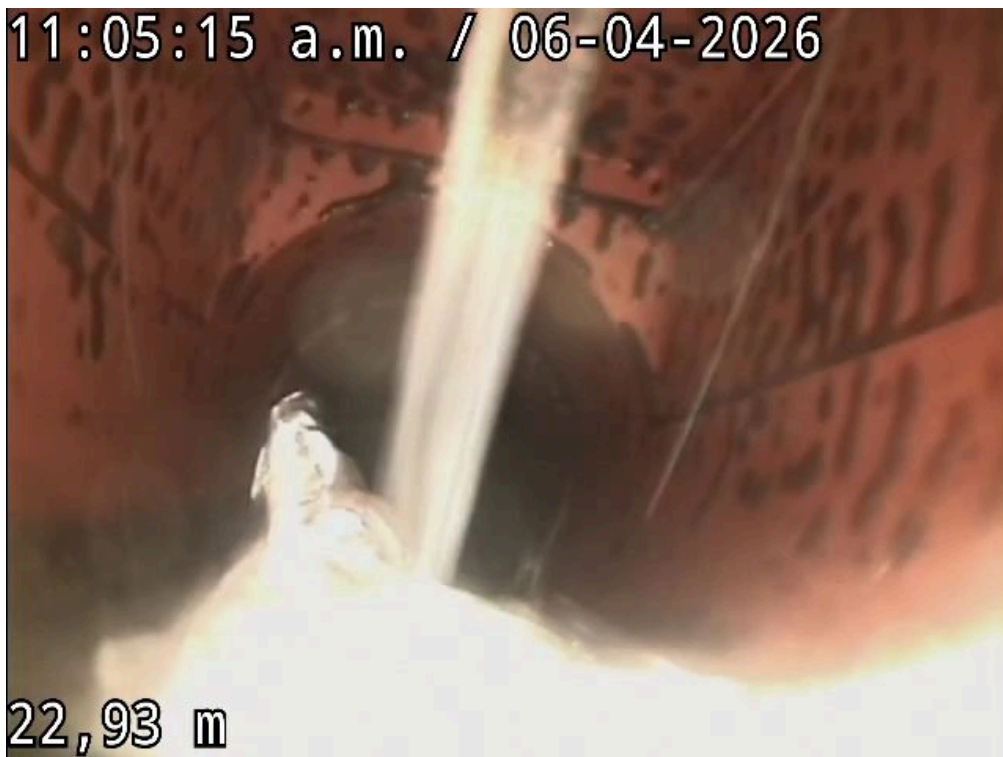
22,93 m

KM 22,93m Kum, Type: Tilgjengelig

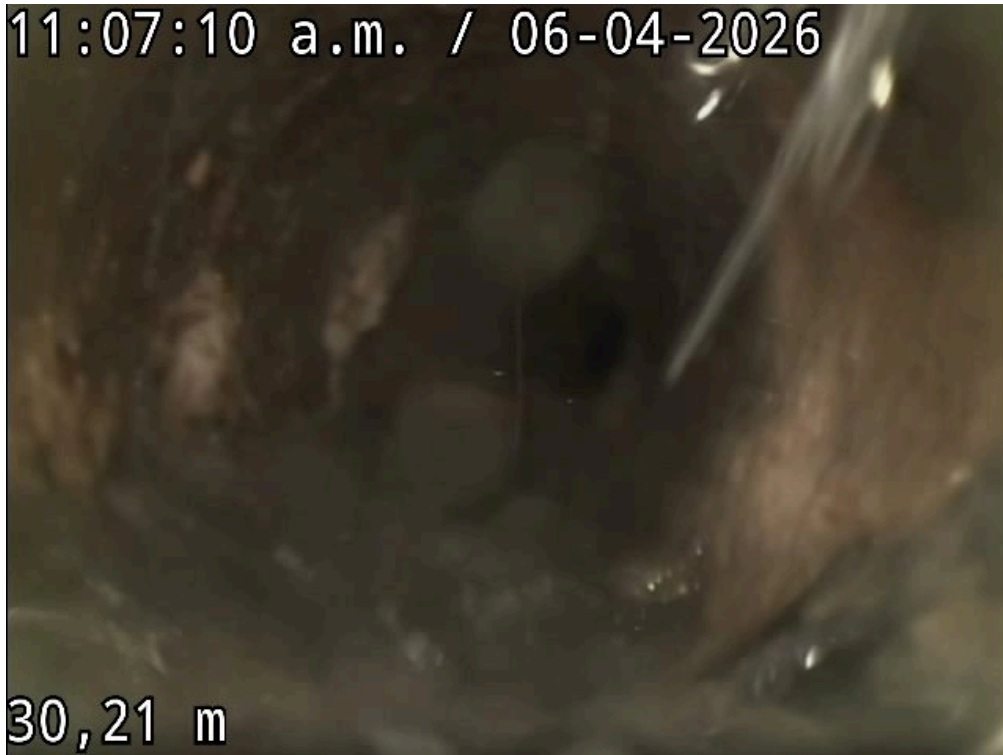
30,21 m

RE 30,21m Retningsending, KI 11-1

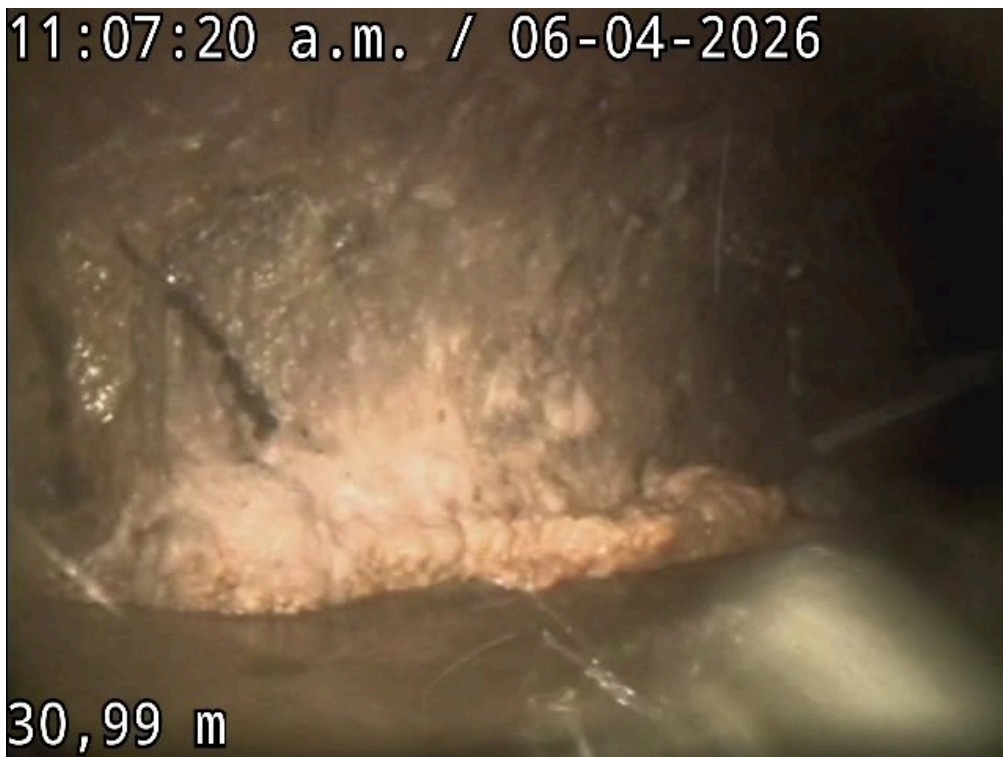
30,99 m

IF 30,99m Inspeksjon fullført

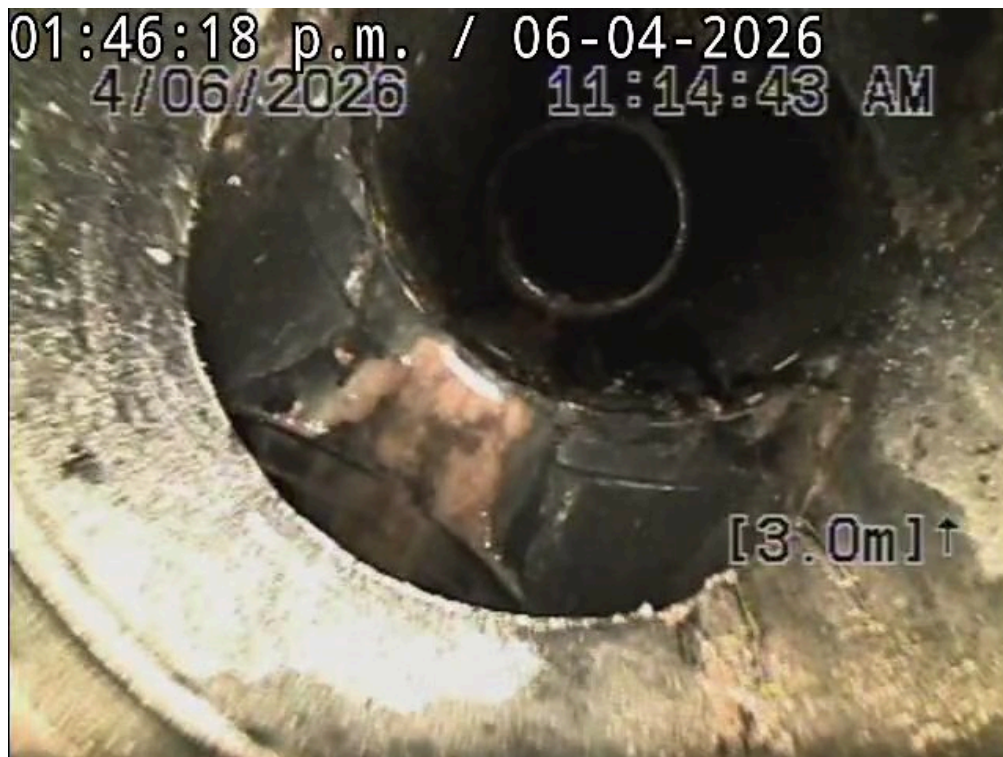
TK 3,00m Tilkopling, Type: Prefabrikert, KI 5-9

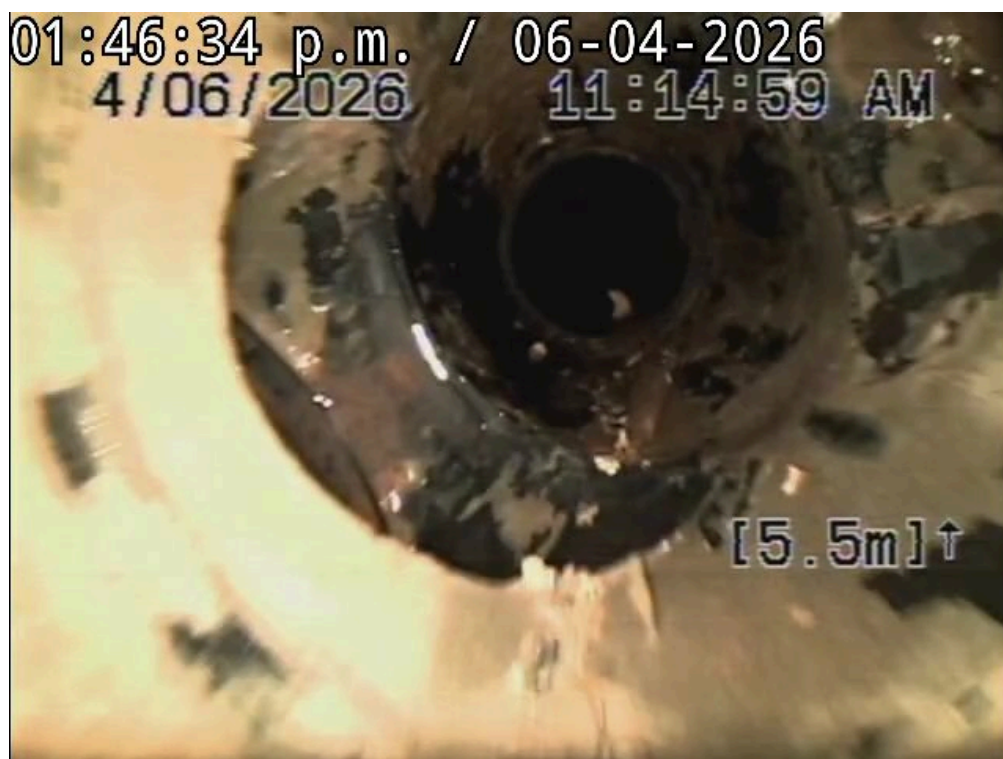
TK 5,60m Tilkopling, Retning: Gren X, Type: Prefabriert, KI 1-4,7-10

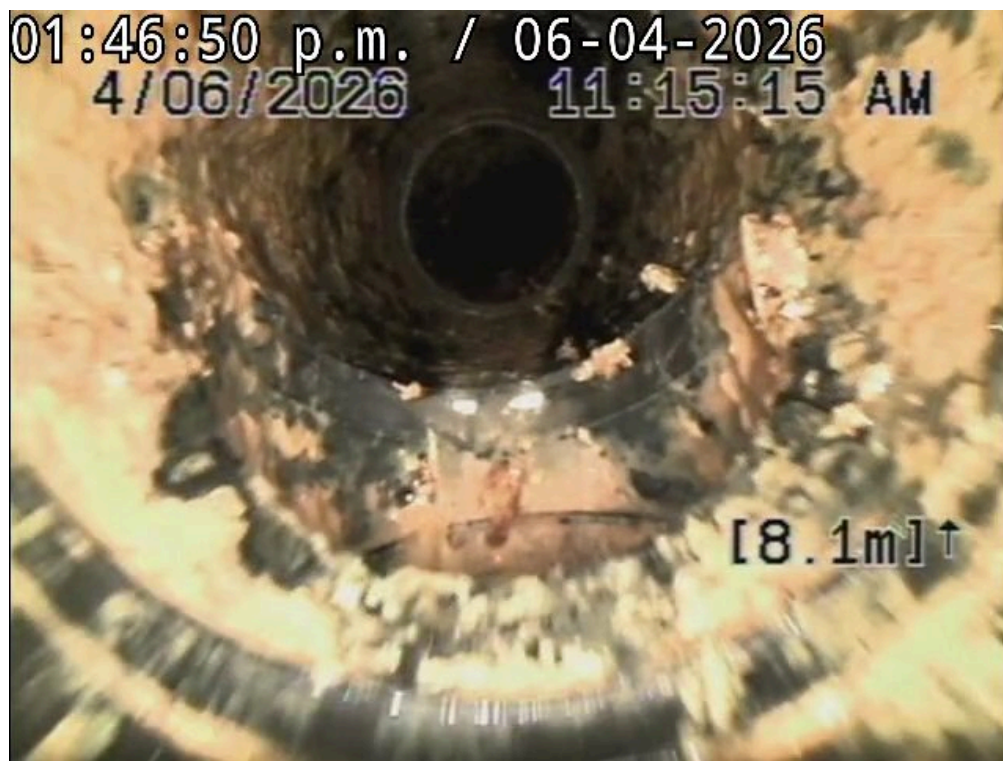
TK 8,10m Tilkopling, Retning: Gren X, Type: Prefabrikert, KI 11-1,5-7

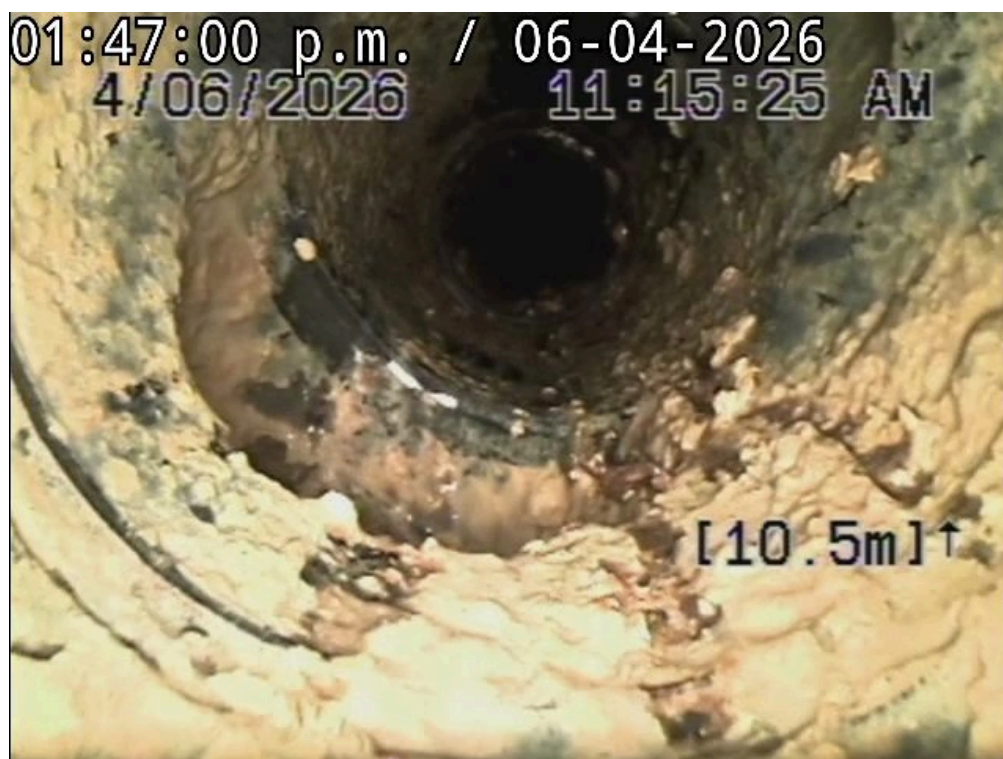
TK 10,50m Tilkopling, Retning: Gren X, Type: Prefabrikert, KI 12-2,6-8

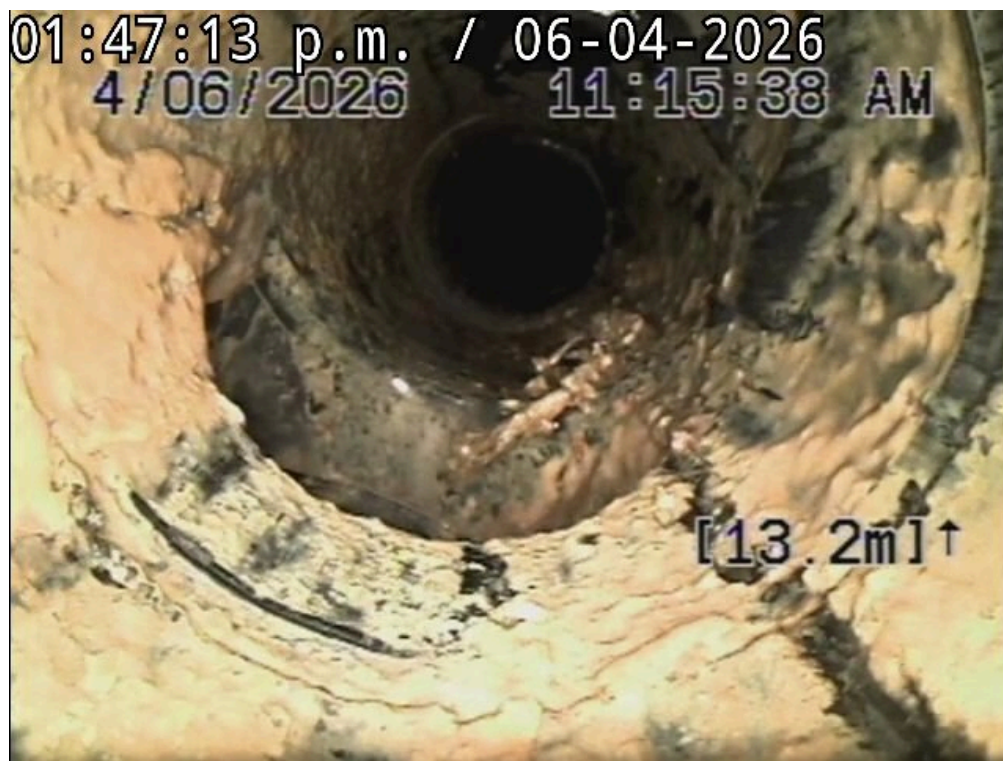
TK 13,20m Tilkopling, Retning: Gren X, Type: Prefabrikert, KI 12-2,6-8

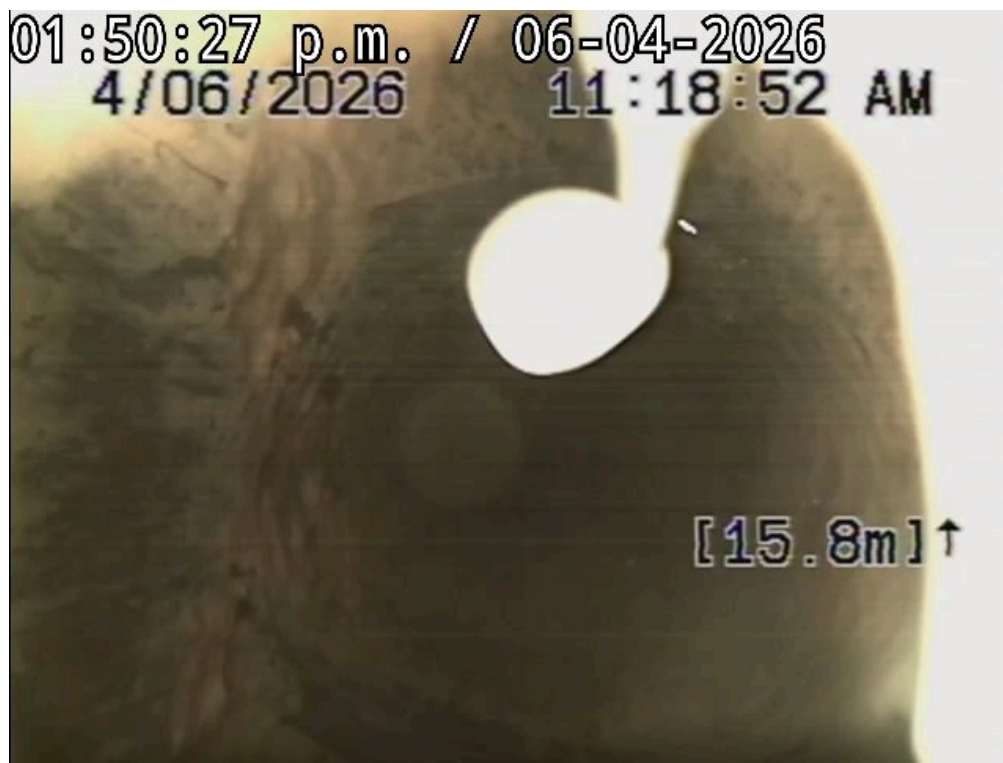
TK 15,80m Tilkopling, Retning: Gren X, Type: Prefabrikert, KI 12-2,6-8

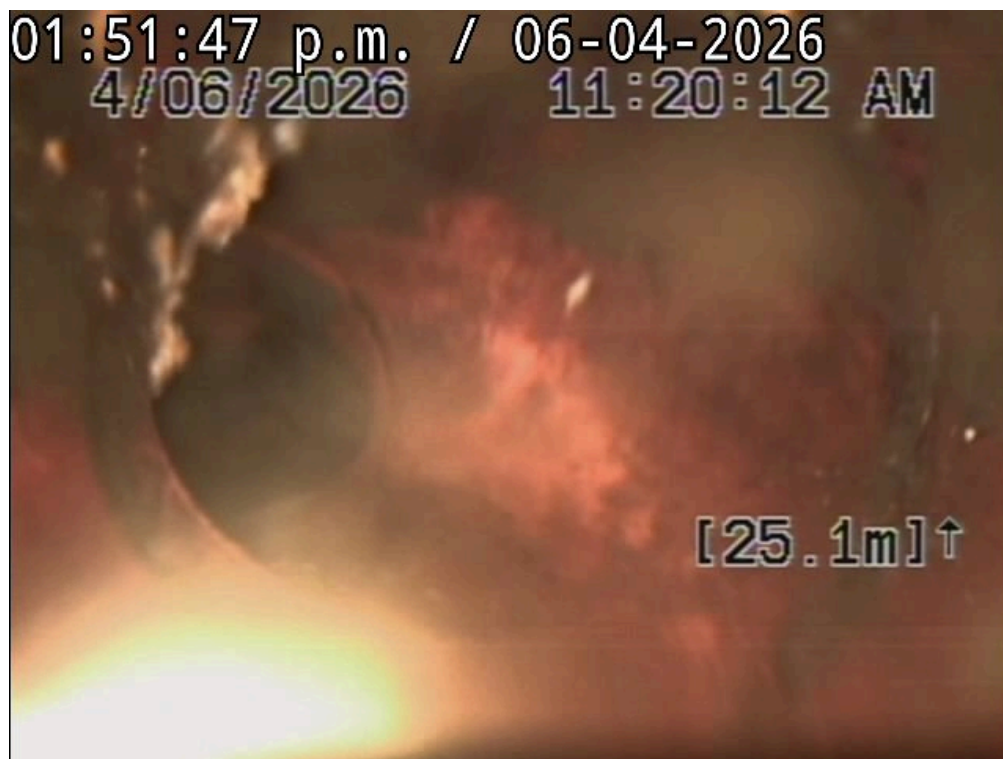
RE 25,10m Retningsending, KI 7-10

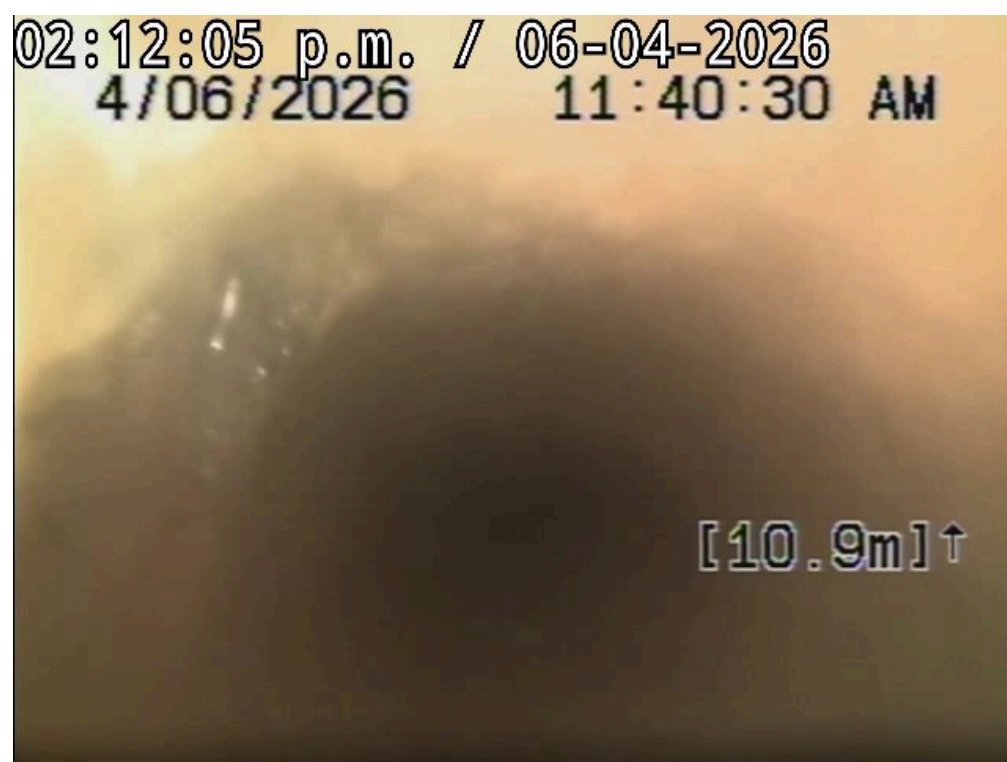
| 1:419 | Posisjon | Kode | Observasjon | Gradering | Bilder |
|---|---|---|---|---|---|
| | 10,90m | TK-N-PG | Tilkopling, Type: Prefabrikeret, KI 9-11 | | |

TK 10,90m Tilkopling, Type: Prefabriert, KI 9-11

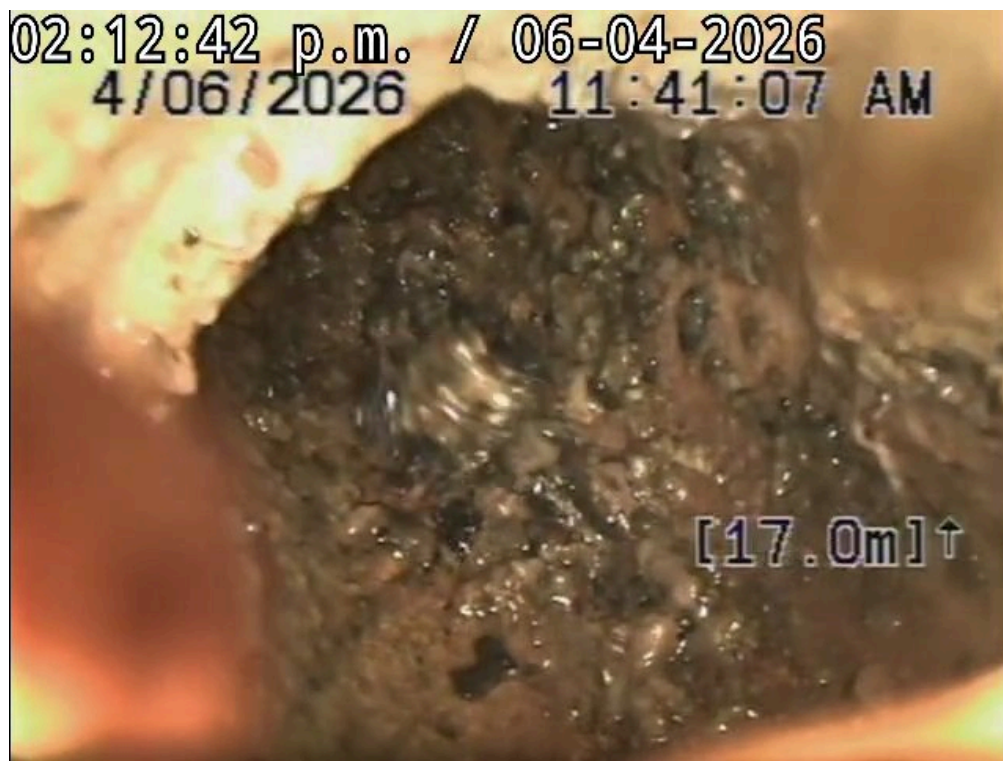
| 1:419 | Posisjon | Kode | Observasjon | Gradering | Bilder |
|---|---|---|---|---|---|
| | 17,00m | RE-KL09 | Retningsendring, KI 9-1 | | |

RE 17,00m Retningsending, KI 9-1

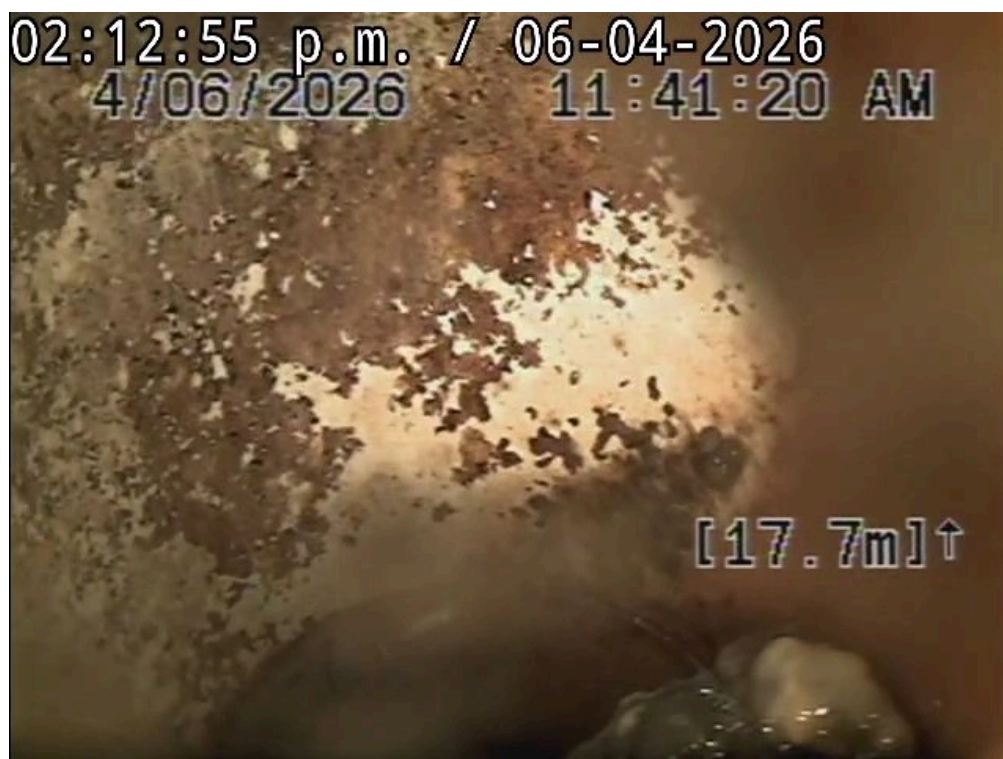
| 1:419 | Posisjon | Kode | Observasjon | Gradering | Bilder |
|---|---|---|---|---|---|
| | 17,70m | RE-KL04 | Retningsendring, KI 4-8 | | |

RE 17,70m Retningsending, KI 4-8

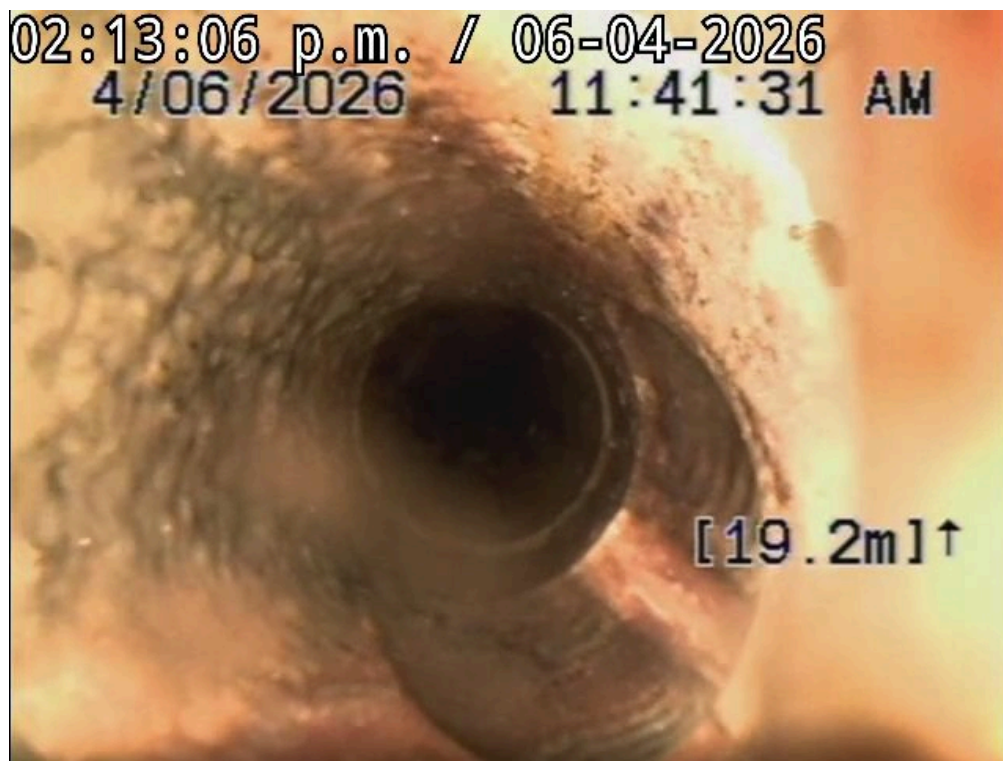
| 1:419 | Posisjon | Kode | Observasjon | Gradering | Bilder |
|---|---|---|---|---|---|
| | 19,20m | TK-N-PG | Tilkopling, Type: Prefabrikeret, KI 3-6 | | |

TK 19,20m Tilkopling, Type: Prefabrikert, KI 3-6

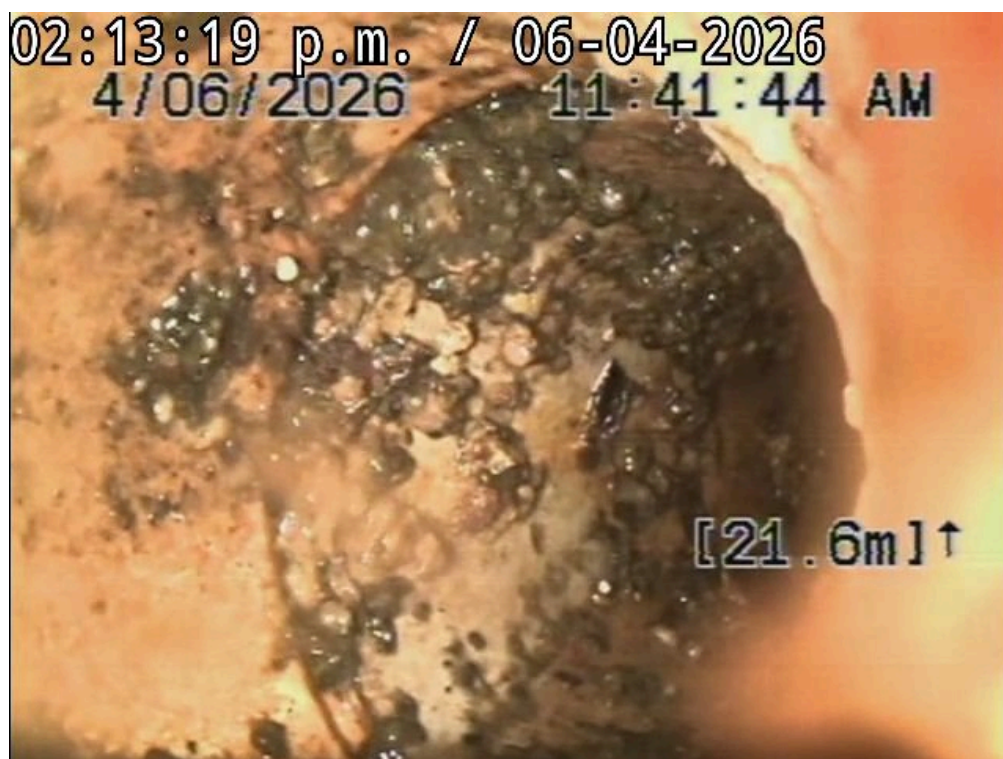
| 1:419 | Posisjon | Kode | Observasjon | Gradering | Bilder |
|---|---|---|---|---|---|
| | 21,60m | RE-KL10 | Retningsendring, KI 10-2 | | |

RE 21,60m Retningsending, KI 10-2

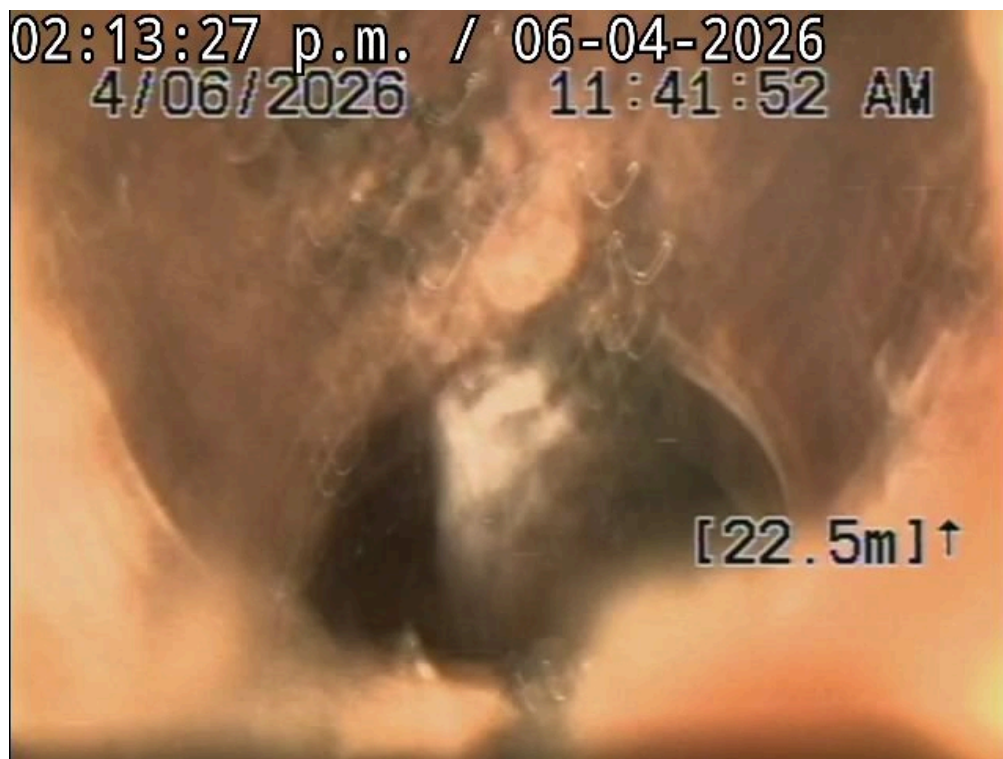
| 1:419 | Posisjon | Kode | Observasjon | Gradering | Bilder |
|---|---|---|---|---|---|
| | 22,50m | RE-KL04 | Retningsendring, KI 4-7 | | |

RE 22,50m Retningsending, KI 4-7

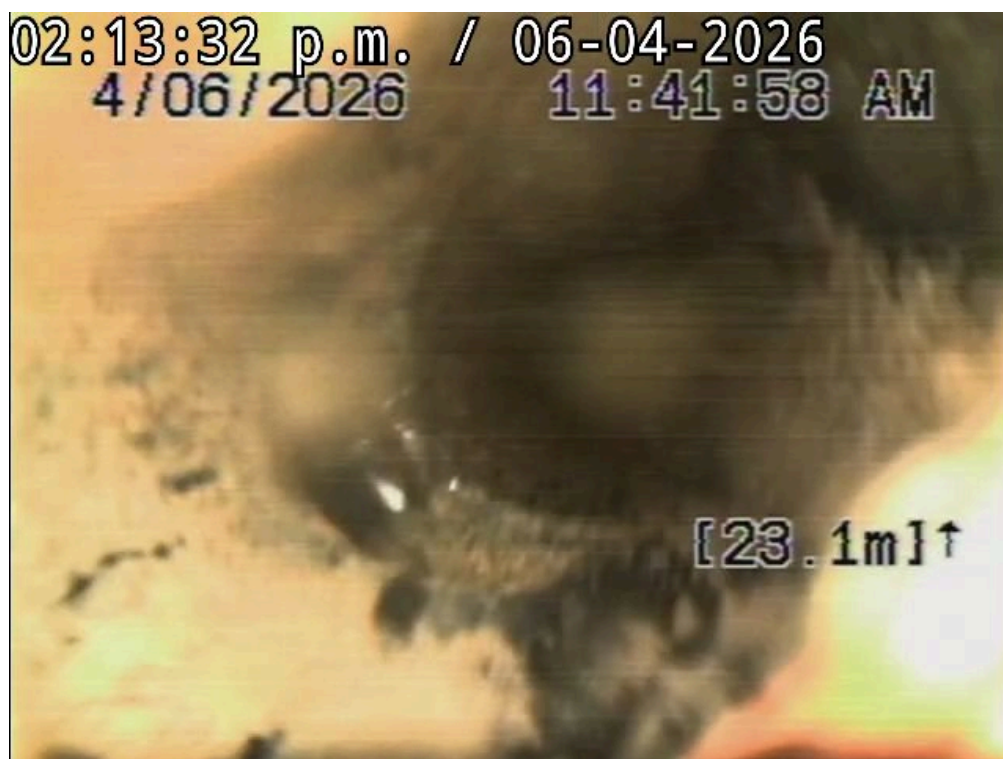
| 1:419 | Posisjon | Kode | Observasjon | Gradering | Bilder |
|---|---|---|---|---|---|
| | 23,30m | TK-N-PG | Tilkopling, Type: Prefabrikeret, KI 7-10 | | |

TK 23,30m Tilkopling, Type: Prefabrikert, KI 7-10

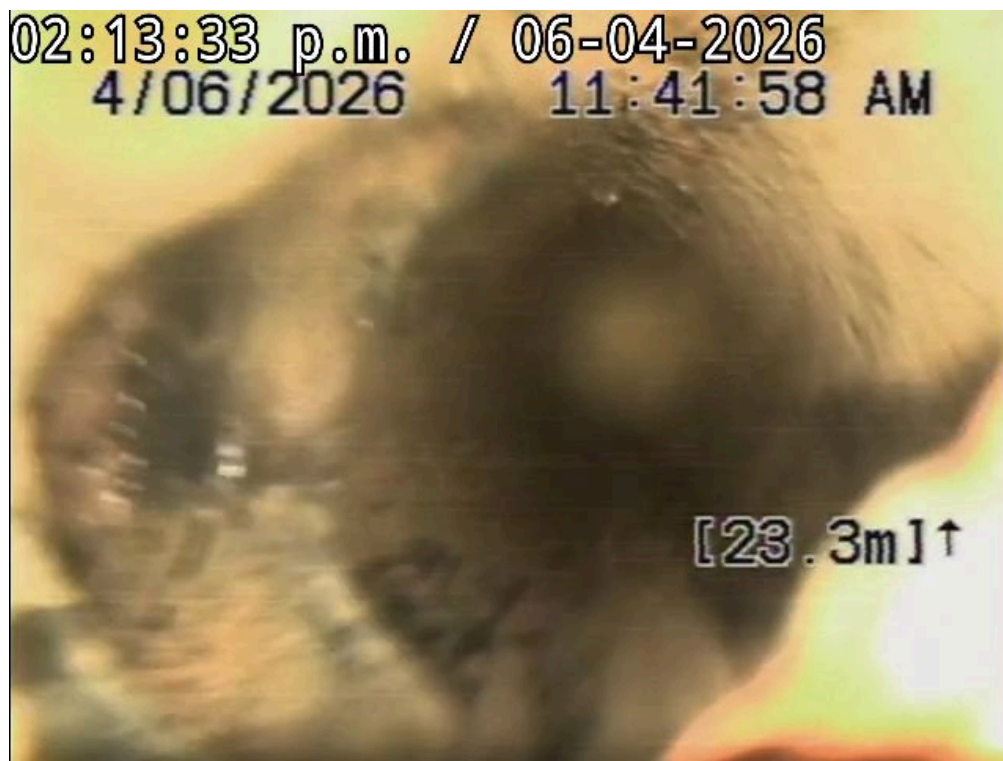
TK 23,30m Tilkopling, Type: Prefabrikert, KI 7-10

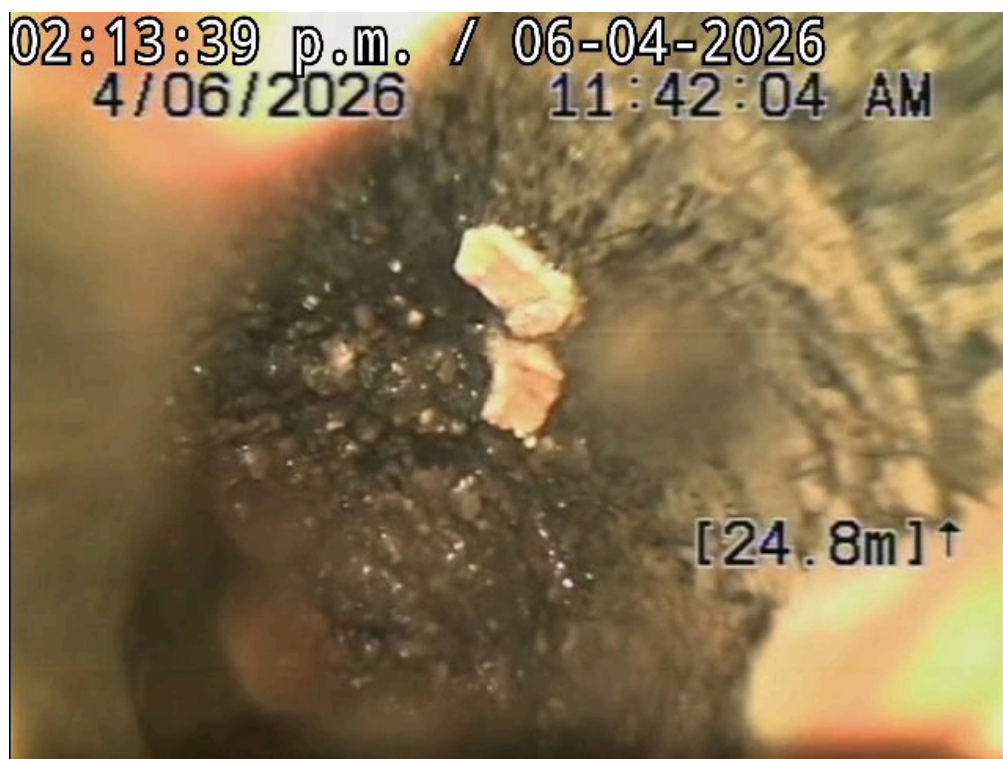
| 1:419 | Posisjon | Kode | Observasjon | Gradering | Bilder |
|---|---|---|---|---|---|
| | 24,80m | RE-KL05 | Retningsendring, KI 5-8 | | |

RE 24,80m Retningsendring, KI 5-8

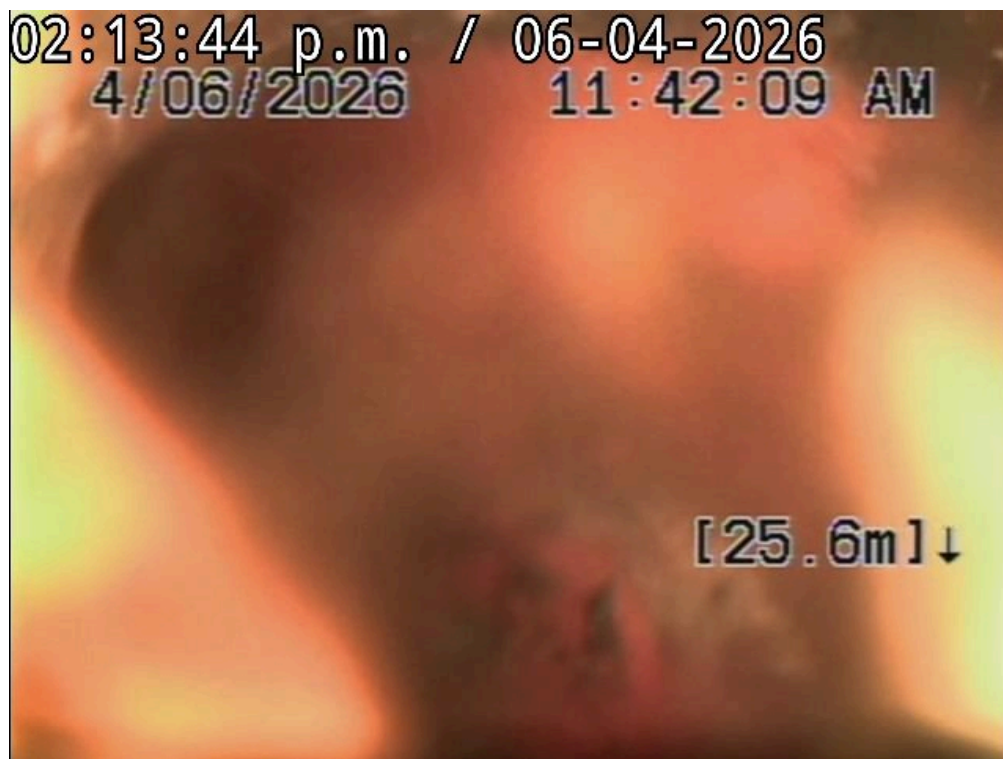
| 1:419 | Posisjon | Kode | Observasjon | Gradering | Bilder |
|---|---|---|---|---|---|
| | 25,60m | RE-KL10 | Retningsendring, KI 10-1 | | |

RE 25,60m Retningsending, KI 10-1
